WILLA DWURODZINNA

LEGNICA

ul.Grabskiego 37/39 ob. 32

Willa 2-rodzinna, bliźniacza, wzniesiona w końcu lat 20-tych w stylu eklektycznym.

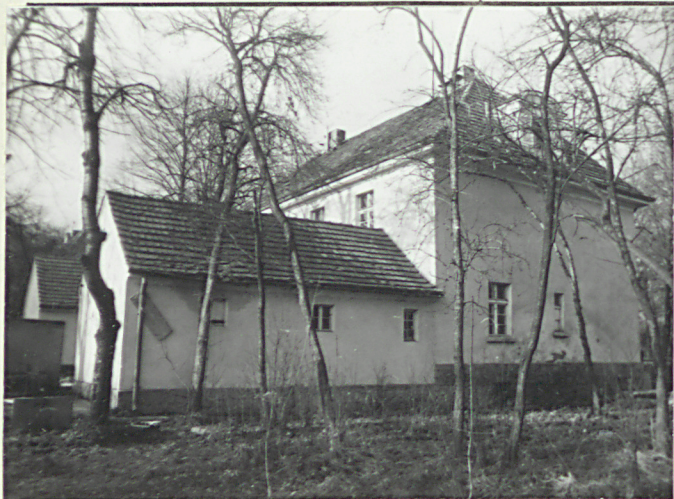
ELEWACJE : WSCHODNIA I ZACHODNIA : 2-osiowe w poziomach piwnic i parteru. W parterze 1 wąskie, prostok. okno łazienki i 1 jak w fasadzie. W połaci dachu 1 lukarna jw. Do elewacji przylegają 1-kondygn. 3-osiowe skrzydła boczne /skrzydło zach. pozbawione cokołu granitowego/, zamknięte prostym gzymsem.

1. Elewacja wschodnia
2. Elewacja zachodnia
3. Elewacja południowa
4. Dekoracja elewacji pn.
5. Portal wejściowy
6. Okno skrzydła bocznego nr 39

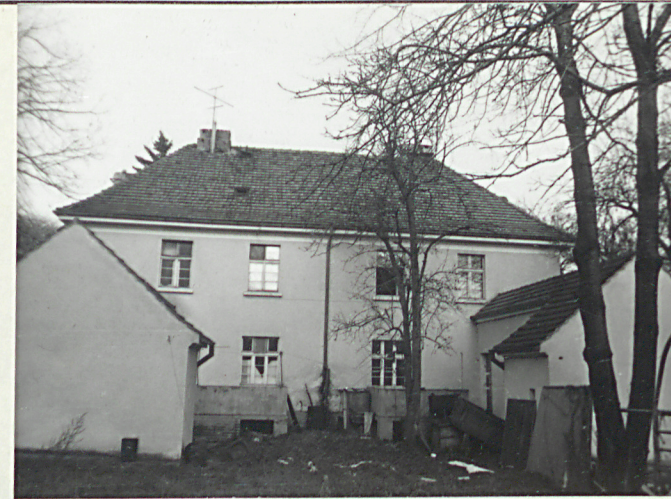
ELEWACJA POŁUDNIOWA: stanowią ją szczytowe, ślepe ściany obu skrzydeł bocznych oraz ściana korpusu gł. w parterze 2-osiowa/okna szerokie, prostok./W II kondygn. 4 osie okien jak w fasadzie. W narożach utworzonych przez skrzydła i korpus gł. 2 niewielkie tarasy, dostępne 3 ceglanymi schodkami, z pełnymi, murowanymi balustradami, przez które komunikacja z pomieszczeniami gospod. willi. W wewn. ścianach skrzydeł po 2 otwory drzwiowe/ w tym po 1 zamkniętym odcinkowo/ oraz po 2 okna /w tym 1 okno stryszku, bez stolarki/.

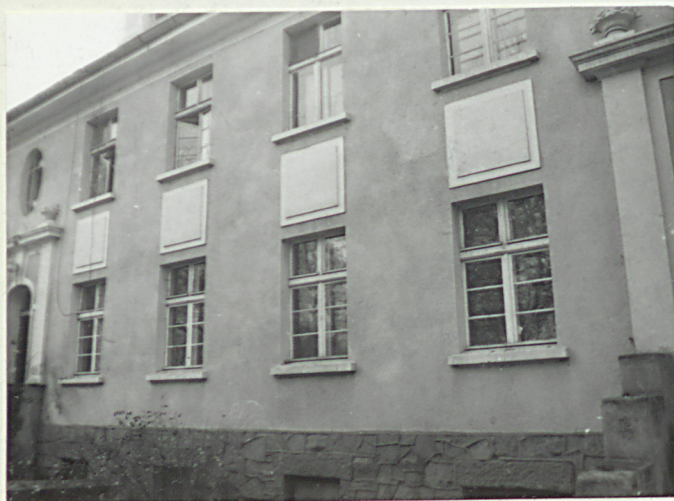
4

ELEWACJA GŁÓWNA, PÓŁNOCNA: 6-osiowa, w skrajnych osiach wejścia gł. do obu części budynku 1-biegowymi, betonowymi schodami o uskokowych, pełnych, murowanych barierach. Portale identyczne, złożone z gładkich pilastrów, o doryckich formach, dźwigających prosty, profil. odcinek gzymsu, na którym w narożach stojące na kostkach wazy z pękami róż. Otwór wejściowy zamknięty łukiem koszowym w gładkiej opasce tynkowej z klincem, sięgającym do wysokości gzymsu portalu. Płaszczyzna ściany wewn. między pilastrami z podziałem ramowym w tynku gładkim - pozostałe pola fakturalne. Nad portalami okna klatek schodowych w owalu stojącym. Okna I i II kondygn. bez opasek z podokiennikami prostopadłościennymi, z niewielkim spływem. Między kondygnacjami kwadratowe nakładki w tynku gładkim na nich nałożone mniejsze, w tynku fakturalnym.

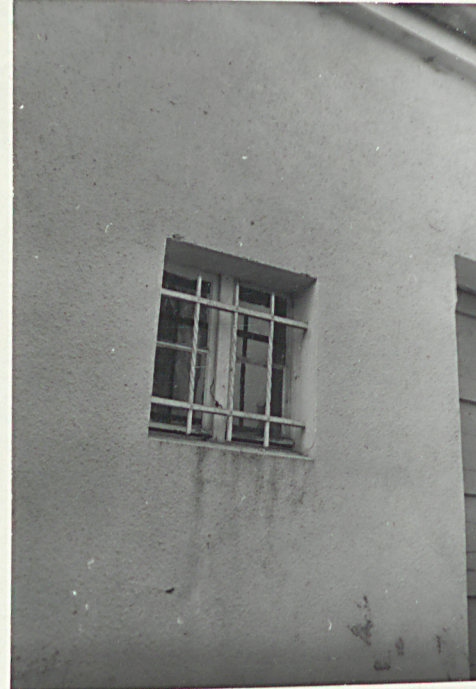
6

- okna skrzynkowe, 2-skrzydłowe, 2-poziomowe, skrzydła z zewn. 3-polowe, ślemię i ruchomy słupek w formie płaskiej listwy, zaokrąglonej na krawędziach; zamykane na skoble
- okna klatek schodowych w owalu stojącym, ze stolarką krosnową, 9-polową, część środkowa, prostokątna-otwierana, na obertel
- okna małe, prostokątne, ze stolarką krosnową 1-i 2-skrzydłową, 4 i 6-polowe /skrzydła boczne/
- okna parteru od pd. - 3-dzielne, 2-poziomowe, skrzydła od zewn. 3-polowe, zamykane na klamki i skoble
- okna wąskie, ze stolarką krosnową, 1-skrzydłową, 2-poziomową, skrzydło 2-polowe /łazienki/
- okna krosnowe, 2-skrzydłowe, skrzydło 3-polowe, skoble /lukarny/
- okna piwnic pozbawione stolarki, prowizorycznie zabezpieczone

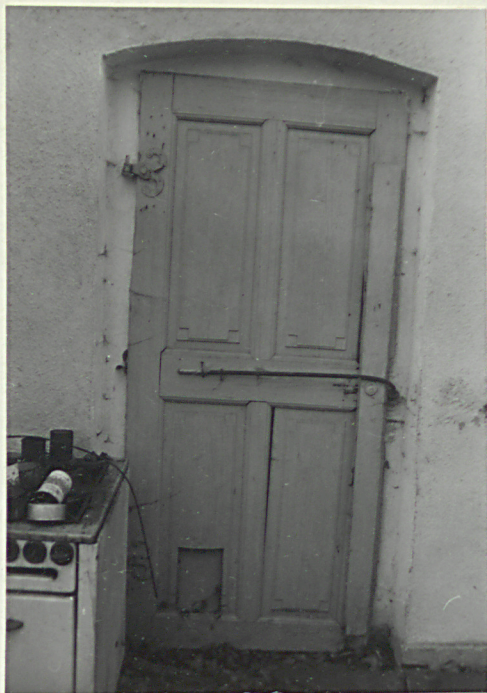
7

- drzwi zewn. w skrzydle bocznym, zach.: deskowe, 1-skrzydł. z wzmocnieniem w "Z", na zawiasach pionowych, z szylde wyciętym w kształt "baranich rogów"

7. Drzwi skrzydła bocznego przy nr 39  
 8. Drzwi w sieni parteru nr 39  
 9. Sienią gł. z klatką schod. nr 39  
 10. Słupki schodów jw.  
 11. Schody z II kond. na strych  
 12. Korytarz II kondygn.

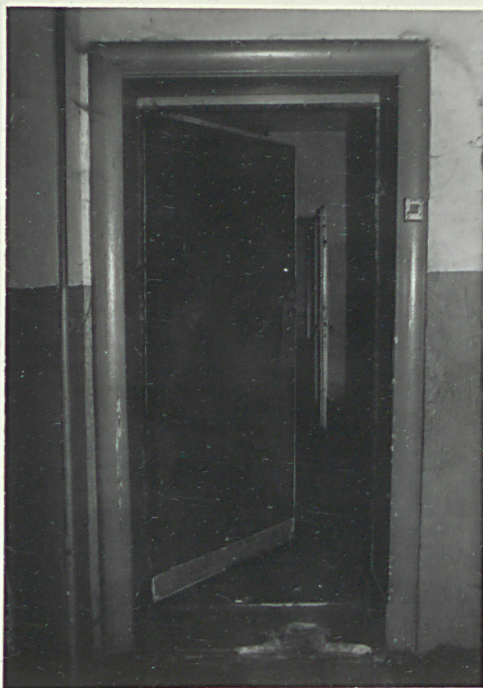
8

- drzwi 1-skrzydłowe, 3-płycinowe, pełne w obramieniach prostych lub zamkniętych odcinkowo
- drzwi do klatki schod. piwnicznej w części nr 37: deskowe z wzmocnieniem w "Z", na zawiasach pionowych z dek. wyciętym szylde

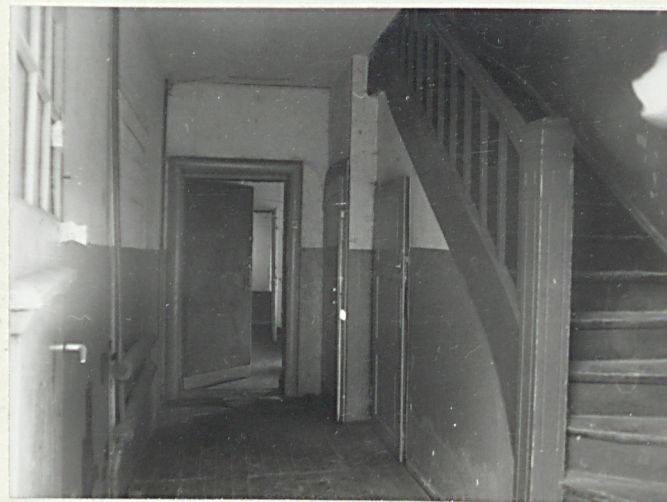
9

**SCHODY:** do piwnic ceglane, zabiegowe, wyżej drewniane, zabiegowe z balustradą szczeblinową, profil. poręczą i słupkiem o przekroju kwadratu, na cokole, z płycinową dek. geometryczną/kanelury wzdłużne i poprzeczne, prostokąty; brak zwieńczenia słupków/: schody na podstrysze o formie jw., słupki węższe, o skromniejszej dekoracji /nr 37/. W części nr 39 balustrad schodów na poddasze wtórna.

20. Najpilniejsze postulaty konserwatorskie  -uszczelnić dach, oszklić świetliki, założyć nowe obróbki blacharskie i instalację odwadniającą -osuszyć mury -naprawić schody, wymienić podłogi -naprawić drzwi wejściowe -uporządkować teren

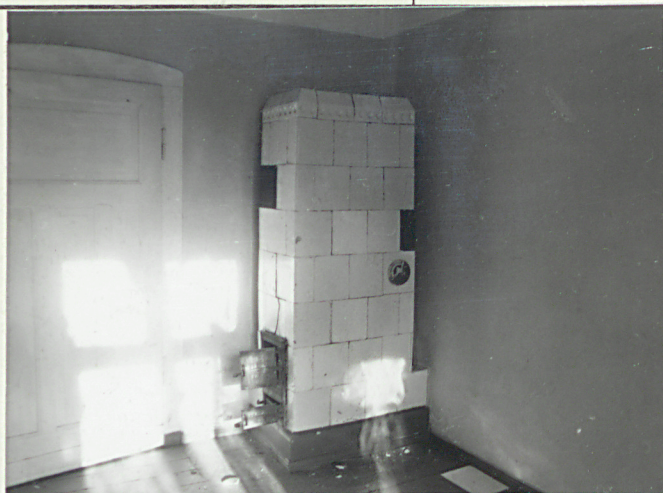
14

WYPOSAŻENIE: w części nr 37 w sali I piętra w trakcie pd./druga od wsch./piec z białych kafli, dek. w części górnej rzędem wklęsłych kaboszonów. Drzwiczki żeliwne z dek. geometryczną.  
W części nr 39 w sali traktu pd. parteru, graniczącej z sienią piec kaflowy z 2-barwnych kafli: część dolna-szersza z kafli ciemnoniebieskich z motywem wklęsłych owali, w których rozetki; część górna węższa z kafli pomarańczowych, dek. w narożach motywem nieregularnych ramek z 3 małymi rozetkami. Zwieńczenie o formie trapezoidealnej, z kafli ciemnoniebieskich, z motywem nadlanych, półkolistych żąbków. Drzwiczki żeliwne z dek. geometryczną.

- 13. Piec kaflowy w I traktie parteru  
od pn.-wsch. /nr 3 /
- 14. Piec w II traktie w 2-gim pom. od wsch. /nr 37/
- 15. Piec w sali parteru II traktu od pd. /nr 39/
- 16. Piec w II kondygn. II traktie pd. /nr 37/
- 17. Drzwi w pom. parteru II traktu /nr 39/
- 18. Drzwi w pom. parteru I traktu

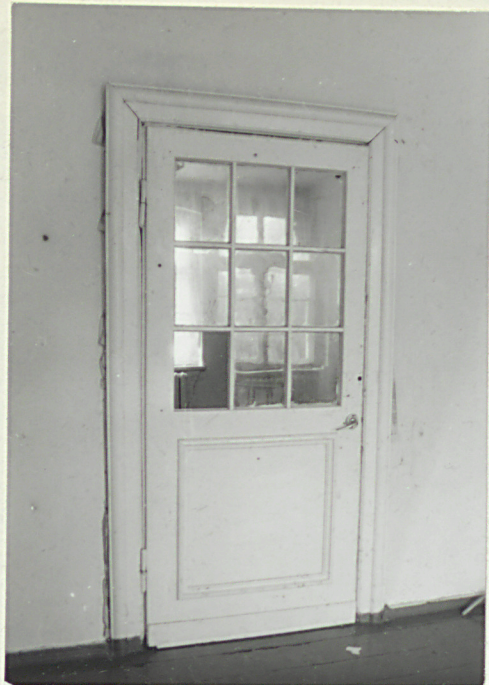
19

- 19. Drzwi w pom. I p. I traktu
- 20. Pom. skrzydła bocznego nr 39
- 21. Więźba dachowa nad częścią 39
- 22-23. Piwnice pod częścią 37
- 24. Korytarz piwniczny nr 39

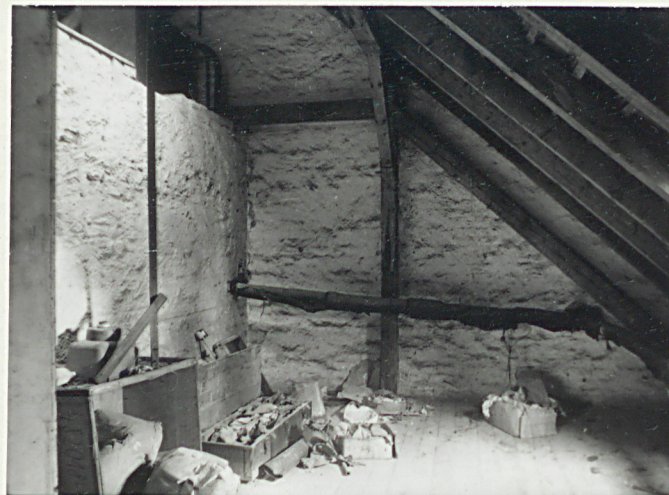
21

**WIĘŻBA DACHOWA:** nad korpusem gł. 2-wieszarowa, mocowana na zamki ciesielskie i dyble, impregnowana; nad skrzydłami bocznymi stolcowo-kleszczowa z 1 rzędem stolców -niedostępna.

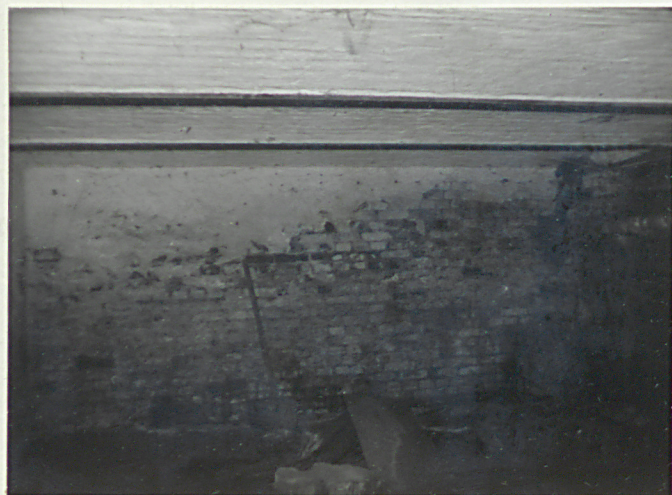
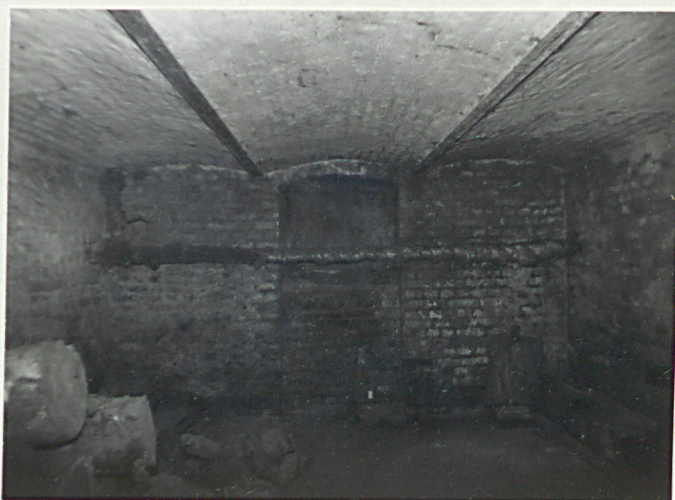
22

**SKLEPIENIA I STROPY:** w piwnicach odcinkowe sklepienia kleina, w wyższych kondygn. płaskie, drewniane z podsufitką, bez dekoracji.

**POSADZKI I PODŁOGI:** w piwnicach posadzki betonowe; w wyższych kondygn. podłogi deskowe i posadzki betonowe/skrzydła boczne/.
