1. Obiekt

DWÓR

2. Czas powstania  
poł. XVI w.,  
1686, 1894

KROTOSZYCE

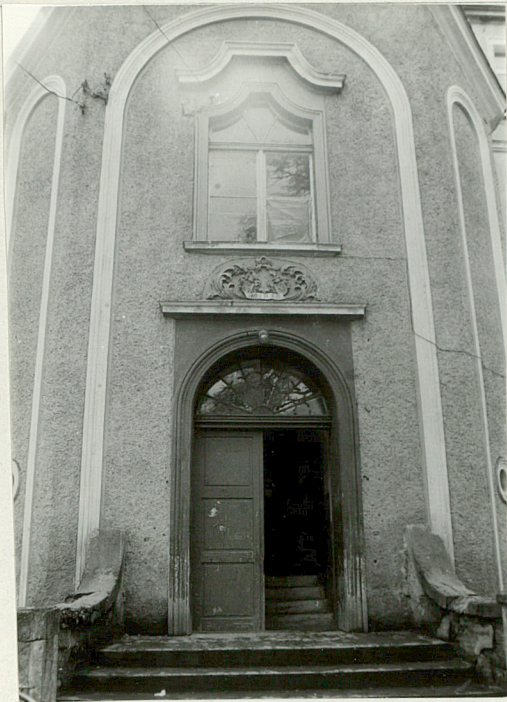
Ryzalit wejścia: dostępny 4 betonowymi schodkami i gankiem, sięgający do wysokości górnego poziomu okien II kondygn., podzielony jest w pionie od poziomu wysokiego cokołu, półkoliście zamkniętymi blendami w profilowanych opaskach, zajmującymi niemal całą wysokość ściany. W środkowej, najszerzej portal wejściowy. Ryzalit zamknięty gzymsem uskokowym, stanowiącym jednocześnie podstawę tarasu, ograniczonego balustradą, złożoną z filarek między którymi odcinki współczesnej balustrady. Boczne połączenia dachowe ryzalitu opierzone blachą.

Portal wejściowy: o wykroju półkolistym, w profil. obramieniu w tynku. Drzwi z półkolistym nadświetłem, z promienistymi biegnącymi szczeblinami metalowymi. Nad portalem odcinek profil. gzymsu i kamienny kartusz z 2 tarczami herbowymi, otoczonymi liśćmi akantu i inskrypcją: AŃ 1686 DVT DVS. W II kondygn. ryzalitu okno o wykroju łuku kotarowego, z gzymsem nadokiennym, powtarzającym kształt łuku okiennego. W bocznych ściankach ryzalitu flankujące wejście 2 okrągłe okienka w profil. opasce, doświetlające wbudowane w ryzalit schowki.

1. Ryzalit główny/od pn./
2. Elewacja pn.skrzydła zach.
3. Elewacja wschodnia
4. Elewacja pd.skrzydła zach.
5. Elewacja pd.korpusu gł.z dobudówką  
klatki schod.przy skrzydle zach.
6. Elewacja zachodnia

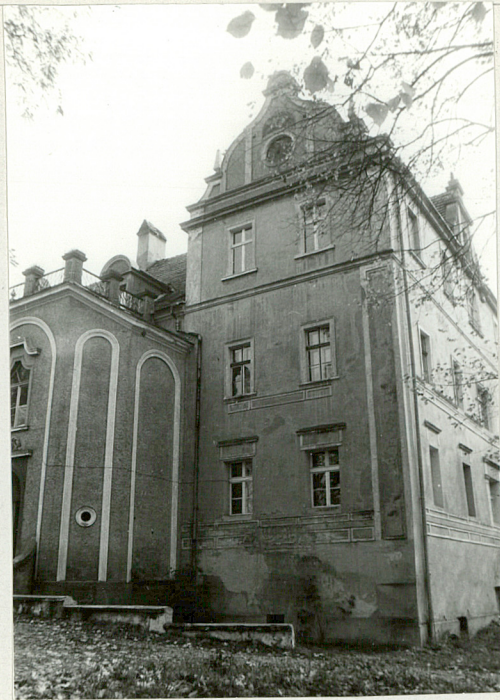
ELEWACJA GŁÓWNA, PÓŁNOCNA: złożona z 3 części-skrzydła pn., 2-osioowego, dobudówki wejścia, 1-osiowej i 2-osiowej ściany skrzydła zach., która w tej elewacji ma 3 kondygnacje i zakończona jest szczytem. Podział ścian obu skrzydeł w poziomie gładkimi, listwowymi ramami podokiennymi, w pionie lizenami, biegnącymi od poziomu wysokiego cokołu przez 2 kondygnacje. Gzyms wieńczący skrzydło pn. ma swą kontynuację w skrzydle zach. oddzielając II kondygn. od III-ej. III kondygn. ujęta w płaskie, narożne, wąskie lizeny. Szczyt oddziela podwójny pas gzymsu zagierowany w narożach. Szczyt falisty, ze sterczynami obeliskowymi obwiedziony płaskimi ramami w gładkim tynku, podzielony lizenami na 3 części - w środkowym polu tondo z tarczą zegarową, nad nim ceramiczna płycina w formie połowy koła, ze stylizowanym maswerkem; zakończony półkolistym elementem na kostce, wypełnionym motywem muszli. Okna skrzydła pn. w przyziemiu z odcinkiem gzymsu w nadprożu, okna II kondygn. w profil. tynkowych opaskach. Okna skrzydła zach. w przyziemiu z prostokątną płyciną nadokienną i odcinkiem gzymsu, okna II kondygn. w gładkich opaskach, III kondygn. jw. z wydatniej zaznaczonymi parapetami.

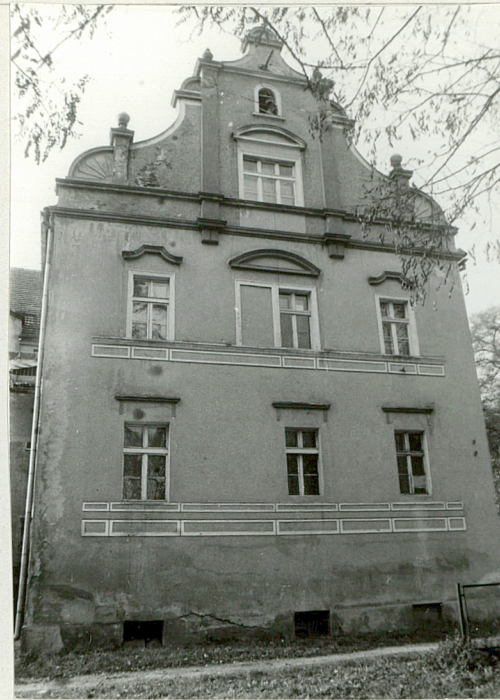
**ELEWACJA WSCHODNIA:** 2-kondygn., 3-osiova, na niskim cokole, w którym 3 okienka piwniczne ze stolarką krosnową, 2-skrzydłową, 4-polową; podział ramowy jw. Okna przyziemia bez obramień z odcinkiem nadokiennego gzymsu, wspartego na prostych wspornikach. Stolarka narożnego okna od pn. -oryginalna: z nieruchomym ślemieniem o szerokim profilu, słupkiem w formie kolumny i nakładką w kształcie kostki z kaboszonem. Okna II kondygn. w profil. obramieniach; centralne zdwojone /1 ślepe/ z odcinkiem łukowatego i prostego gzymsu /w formie naczółka/, skrajne z odcinkami łuku kotarowego. Szczyt oddzielony podwójnym pasem gzymsu, ujęty wolutowo, podzielony w pionie 2 szerokimi pilastrami, między którymi szerokie okno z naczółkiem jak okna niższej kondygn. Nad nim wysokie, półkolistе okno w profil. ramie. Cokoły pilastrów zawierają się między pasami gzymsu /w tych miejscach załamane/ i mają kontynuację w podgzymsowych kostkach. Na pilastrach opiera się gzyms oddzielający ostatnią, najwyższą strefę szczytu, załamujący się nad nimi w formie kapiteli. Na nich ceramiczne sterczyny. W narożnych częściach spływów słupki z kulistymi sterczynami. W łuku motyw stylizowanej rozety. W górnych częściach spływów odcinki gzymsów, wydzielających ćwiartki koła. Szczyt zwieńczony półkolistym elementem na kostce. Płaszczyzna ściany szczytu fakturalna.

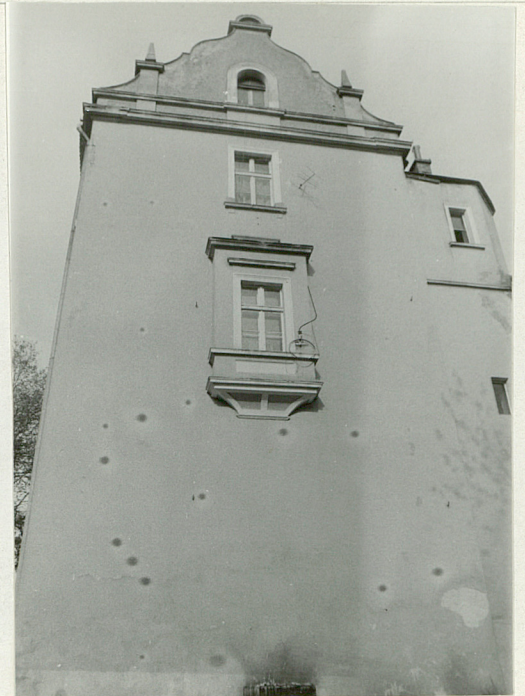
**ELEWACJA POŁUDNIOWA - SKRZYDŁO ZACHODNIE:** gładka, bez podziałów, 2 kondygn. /brak okna w przyziemiu/. W partii cokołu 1 okienko piwniczne. W II kondygn. wykusz o wykroju prostokątnym, ze spływem w kształcie trapezu z dekoracją ramową. Okno wykusza w profil. ramie, z odcinkiem nadokiennego gzymsu i płyciną podokienną, oddzieloną gzymsem, obiegającym wykusz. Zakończony podobnym spływem od góry. Nad wykuszem okno w profil. opasce. Szczyt oddzielony podwójnym pasem gzymsu, o falistych brzegach, podzielony w pionie 2 pilastrami o gzymsowych kapitelach, na których sterczyny w formie obelisków. W polu szczytu półkoliście zamknięte okno w profil. ramie. Pod oknem załamany górny gzyms, tworzący szerokość prostokątnej nakładki międzygzymsowej. Szczyt zamknięty jak poprzednie.

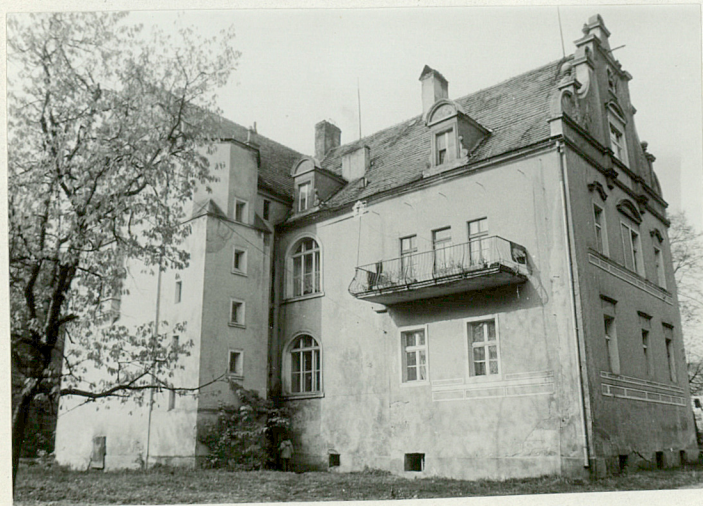
**ELEWACJA POŁUDNIOWA - SKRZYDŁO PÓŁNOCNE:** na niskim cokole, gładka, z niewielkim uskokiem w środku długości, z 2 otworami piwnicznymi i fragmentem ramowej dekoracji pod oknem przyziemia od wschodu. W przyziemiu 3-osiova, w II kond. 4-osiova. Skrajną oś od zach. stanowią szerokie okna, zamknięte półkoliście, w profil. ramach. Pozostałe okna przyziemia prostokątne w profil. opaskach. W II kondygn. 3 węższe otwory prostokątne, z których środkowy to drzwi na szeroki, długi /na długość 3 osi/ balkon o współczesnej balustradzie. W połaci dachu 2 lukarny jw. W narożniku wschodnim, spod obitego tynku wyłaniają się inne warstwy zaprawy z widocznymi śladami dekoracji wcześniejszych.

Dobudówka klatki schodowej, tylnej: na wysokim cokole z 2 osiami małych, prostokątnych okienek od pd. i wsch. /umieszczonych na różnych poziomach. Okienka od wsch. posiadają profil. opaski. IV kondygn. dobudówki graniasta, oddzielona płaskim gzymsem, z 2-spadowymi daszkami w narożach." okna tej kondygn. od południa i wschodu w profil. opaskach. We wschodniej ścianie skrzydła zach. między dobudówką, a skrzydłem pn. portal o wykroju zbliżonym do dwuramiennego, opracowanym klinowo z centralnym klinem z datą 1894. i inicjałami JE. Węgarki ze spływami w narożach. Nad portalem

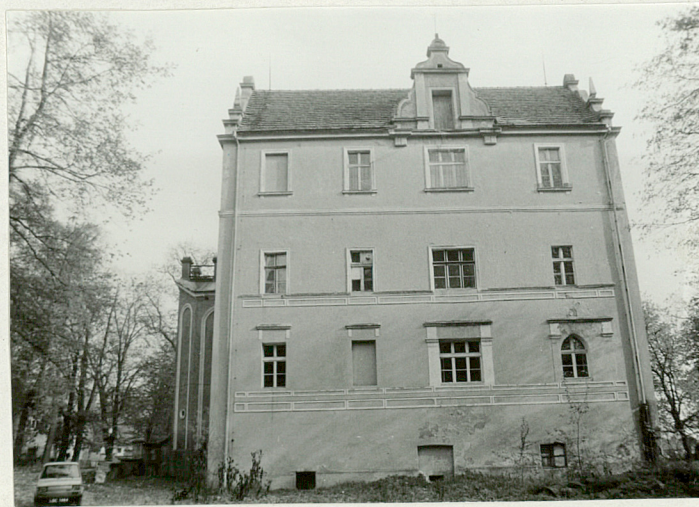
**ELEWACJA ZACHODNIA:** 3-kondygn., 4-osiova, o podziałach ramowych jak elewacja gł. lecz bez narożnych lizen. W partii cokołu 3 okienka piwniczne umieszczone nieregularnie i o różnych wymiarach. Okna przyziemia zróżnicowane: od pn. dwa prostokątne z odcinkiem gzymsu w nadprożu /1 ślepe/, następnie szerokie, w architektonicznym obramieniu, złożonym z pilastrów i uproszczonego belkowania. Ostatnia oś okienna ostrołuczna o dekoracji jw. Okna II kondygn. oddzielone dodatkowo odcinkami gzymsu /sięgających od okna do okna/ prostokątne, 2 od pn. w profil. opaskach, trzecia oś szeroka w opasce jw., ostatnia wąska, bez opaski. III kondygn. oddziela gzyms kontynuowany z pn. ściany skrzydła. Wszystkie okna tej kondygn. w profil. opaskach z parapetami: pierwsza oś od pn. ślepa, trzecia szeroka jw. Nad osią szerokich okien w połaci dachowej szczyt ujęty w architektoniczne obramienie z pilastrów i gzymsu, ze spływami wolutowymi, w częściach dolnych przeciętych odcinkami gzymsu. Gzyms wieńczący pod szczytem załamany, odcinek załamania wsparty na 2 kostkach.

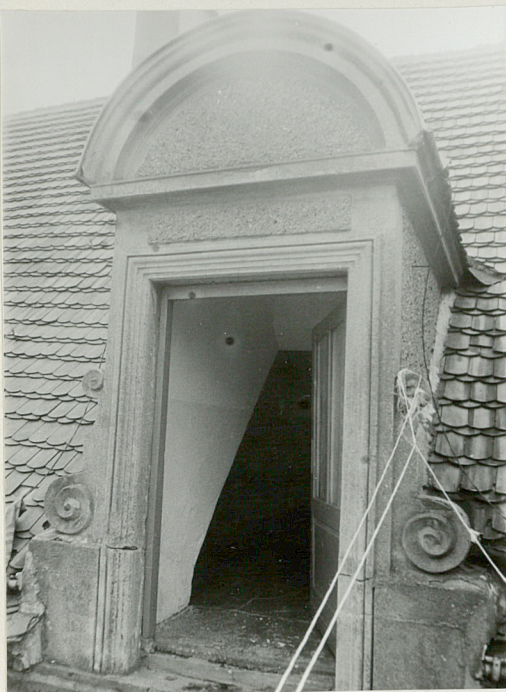
W połaci dachu skrzydła pn. 2 murowane lukarny /w tym 1, stanowiąca wejście na taras ryzalitu/, zamknięte łukiem półkolistym, oddzielonym gzymsem, w profil. obramieniu. Gzyms załamany, biegnący przez szerokość ścianek bocznych lukarn. Po bokach wolutowe spływy. Otwory w prostokątnych, tynkowych ramach.

- 7. Lukarna z wyjściem na taras od pn.
- 8. Drzwi wejściowe do tylnej klatki schod. w przyziemiu skrzydła zach.
- 9. Drzwi wejściowe z gł. klatki schod. do sieni
- 10. Schody główne
- 11. Obraz po drzwiach wiatrołapu /pierwotnego/ z kamiennym naczółkiem
- 12. Widok ściany pn. sieni gł.

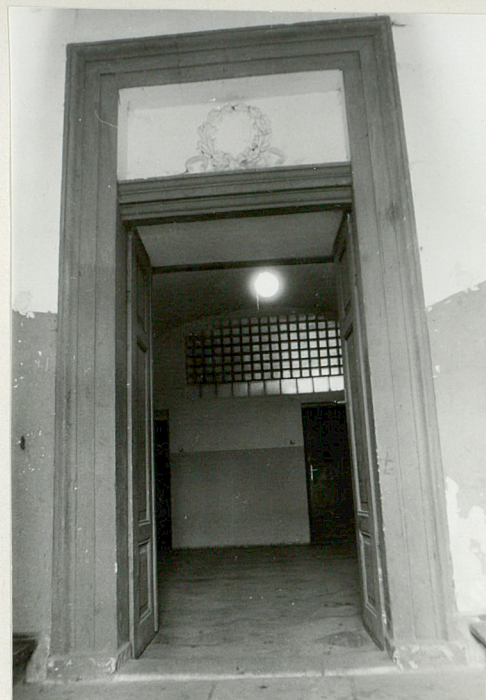
WNĘTRZE I WYPOSAŻENIE: pierwotne wejście do dworu znajdowało się wyżej, niż obecne. Pozostałością jego jest kamienny portal, prowadzący z głównej klatki schodowej do sieni. Portal o wykroju prostokątnym, w profil. ramie z mocno profilowaną belką, oddzielającą część nadproża. W prostokątnej płycinie nadproża wieniec laurowy ze wstęgą. Szerokie przejście do sieni gł. posiadało niegdyś także wiatrołap, po którym zostały części zawiasów. Wiatrołap w szerokich, profilowanych ramach, nad nim kamienny kartusz herbowy w bogatym obramieniu zwijanym, otoczony przez rogi obfitości, w tle liście akantu. Po bokach woluty w formie wstęgowego ornamentu oplecionego liśćmi akantu. Woluty podtrzymują gzyms z ornamentem wolic oczu pod spodem. Nad gzymsem stylizowana muszla. Po obu stronach otworu wiatrołapu w sieni gł. półkoliście sklezione nisze. W ścianie pd. sieni wejście do korytarzyka, prowadzącego do tylnej klatki schodowej. Sien 2-przęsłowa, sklepiona krzyżowo. Z niej wejścia do pomieszczeń bocznych. Poziom skrzydła zach. wyższy, dostępny schodkami w grubości muru. Główna klatka schodowa prowadzi tylko na II kondygn. Komunikacja z poddaszem obu skrzydeł możliwa tylną klatką schodową.

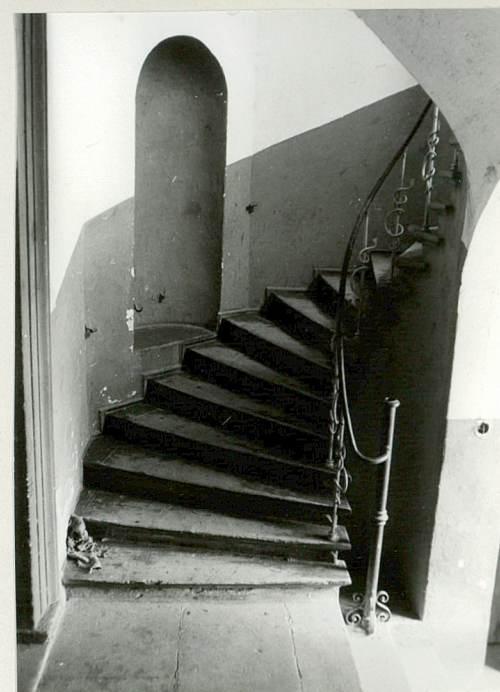
**SCHODY:** główne - wachlarzowe zespolone z 1 biegiem odchodzącym od podestu do sieni II kondygn.; o konstrukcji murowanej o drewnianych, profil. stopnicach; balustrada metalowa, zakończona w dole 2 metalowymi słupkami z pierścieniami na trznie/górnych sterzyn brak/, wspartym 3 esowatymi podpórkami. Poręcz walcowata, szczebliny w formie prętów, oplecionych cieńszym prętem, wygiętym w kształt stylizowanej wici roślinnej. Na poziomie 5 i 6 stopnia w łukowatych ścianach klatki schodowej dwie półkoliście sklepienie nisze. Schody tylne: piaskowcowe, kręcone na słupie. Schody na poziom klatki schodowej - kamienne, 1-biegowe.

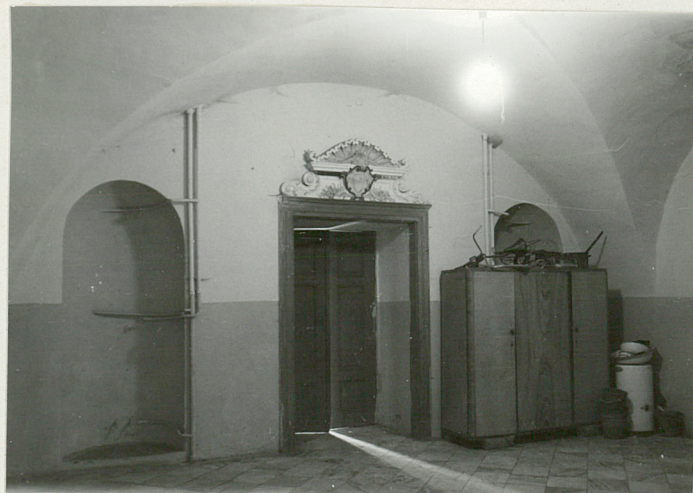
**SKLEPIENIA I STROPY:** w piwnicach sklepienie kolebkowe półkoliste i odcinkowa kolebka w korytarzach. W sieni gł. sklepienie krzyżowe z wyciągniętymi drutami, pierwotnie 2-prześłowe, obecnie podzielone ścianką na 3 pomieszczenia /toalety/. W części gł. klatki schodowej sklepienie żaglaste, ograniczone dwoma gurtami, za którymi półkopuły. W pomieszczeniach parteru sklepienie kolebkowe z lunetami, krzyżowe oraz stropy płaskie z faseta i /nieczytelnymi już/ stiukami. W pomieszczeniach górnej kondygnacji stropy płaskie drewniane z podsufitką.

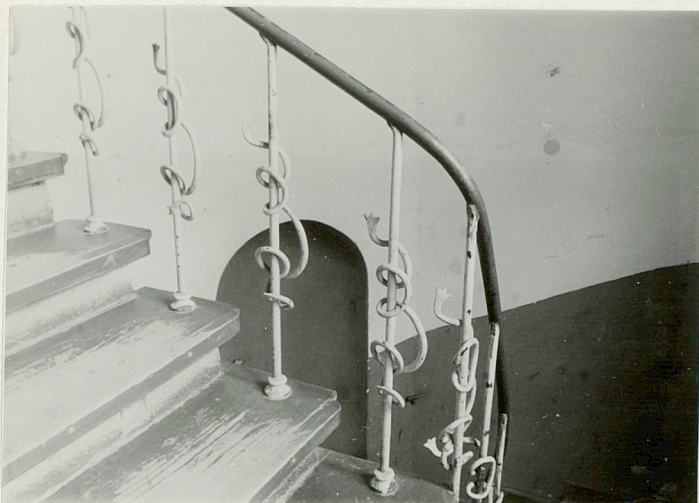
13. Balustrada schodów gł.  
14. Sklepienie nad gł. klatką schodową  
15. Tylne klatka schodowa  
16.-17. Sklepienie pomieszczenia skrzydła zachodniego

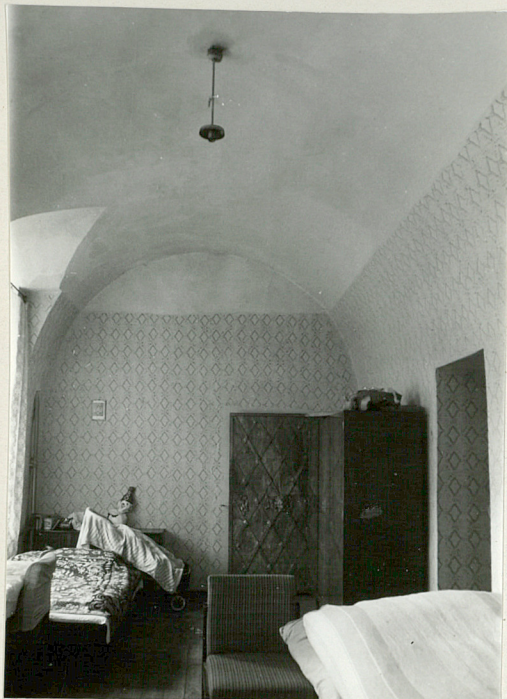
18. Sklepienie pomieszczenia parteru  
w tylnym trakcie  
19. Żelazne drzwi w pom. parteru jw.  
20.-21. Pomieszczenia piwniczne  
22.-23. Więźba dachowa

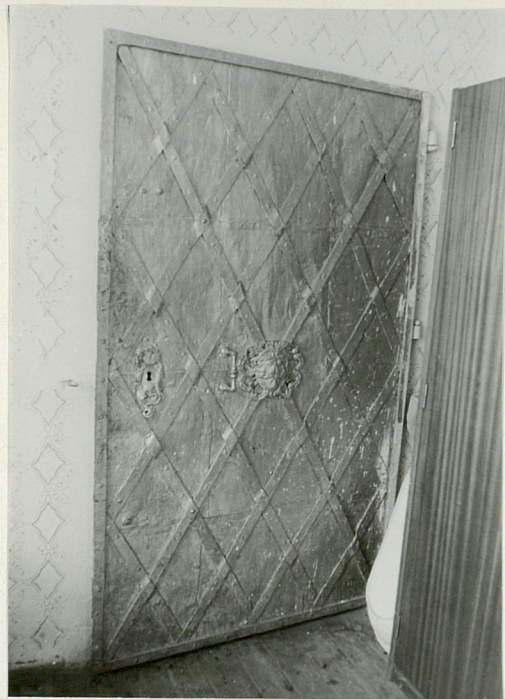
DRZWI: wejściowe - drewniane, 2-skrzydłowe, 3-płycinowe, na zawiasach francuskich, pozbawione okuć i klamek. Drzwi z klatki schodowej do sieni - drewniane, 2-skrzydłowe, na zawiasach francuskich, z nieoryginalną klamką i szyldem. W pomieszczeniu parteru, w tylnym traktie - drzwi żelazne, kute, obite listwami w romby, z nakładką w formie maszynowego, szyld kuty w formie stylizowanych liści, uchwyt w formie tralki.
