1. Obiekt

445/1 PAŁAC

TYŃCZYK LEGNICKI

KLEIN TINZ

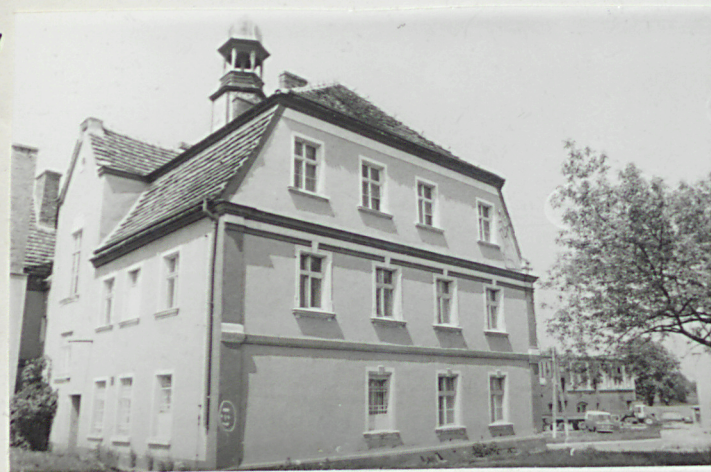
ELEWACJA WSCHODNIA: o podziałach i dekoracji jak elewacja zach., ujęta w narożach gładkimi pilastrami w obu kondygn. Okna przyziemia jak w elewacji gł., oś skrajna od pd. w przyziemiu ślepa, oś 2-ga od pd. okratowana kutą, żelazną kratą jak w elew. pd. Okna II kondygn. jak w elew. gł., podokienniki bez konsolek, z płaskimi kostkami. Okna III kondygn. ze stolarką oryginalną i płaskimi parapetami.

1. Elewacja wschodnia
2. Elewacja zachodnia
3. Narożnik pd.-zach.
4. Elewacja pd.korpusu gł.
5. Dekoracja szczytu fasady
6. Drzwi przyziemia elewacji pd.korpusu gł.

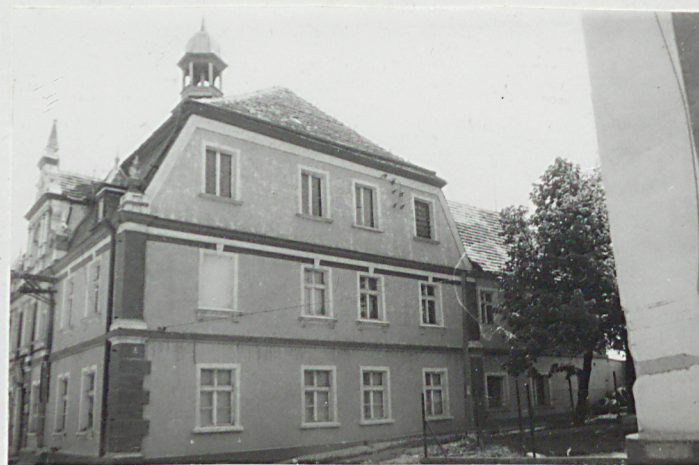
ELEWACJA ZACHODNIA: 3-kondygn., 4-osiova, na niskim cokole, w którym 1 okienko piwniczne, podzielona w poziomie gzymsem międzykondygn. i szerokim-wieńczącym. W narożach obu dolnych kondygn. proste, gładkie pilastry na niskim cokole i z kapitelami, wyodrębniającymi się w obu gzymsach. Naroże pn.-zach. w przyziemiu boniowane. Okna przyziemia bez obramień z parapetami. Okna II kondygn. z klinцем i podokiennikiem w formie odcinka gzym su na wolutowych konsolkach. Okno skrajne II kond. od pn. ślepe. Okna III kondygn. z prostymi parapetami, ze stolarką krosnową, 2-skrzydłową, współczesną. III kondygn. o formie trapezu wieńczy profil, odcinek gzymsu. Dobudówka 3-osiova, 2-kond., z podziałem jak reszta elewacji, lecz z prostym, uskokowym gzymsem wieńczącym. Okna przyziemia szersze, ze stolarką współczesną. Od pd. otwór drzwiowy, prostokątny. Okna II kondygn. bez parapetów i dekoracji ze stolarką współczesną.

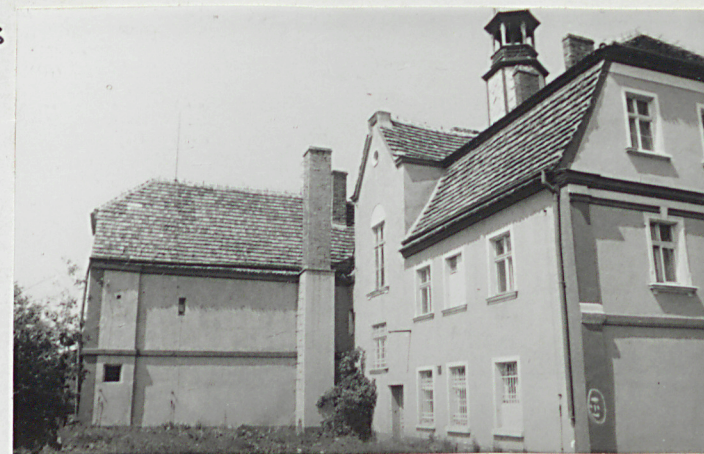
ELEWACJA POŁUDNIOWA: 2-kondygn., 5-osiova, z wyodrębnioną w połaci dachu wyższą partią środkową klatki schod w 4 osi od wsch., zwieńczoną trójkątnym szczytem. Okna I i II kondygn. bez obramień z parapetem w przyziemiu i gzymsem podokiennym w II kondygn. Okna klatki schodowej umieszczone powyżej poziomu okien elewacji. Od zach. 5-ta oś okienek małych, prostokątnych. Drzwi wejściowe do klatki schod. prostokątne, ze stolarką drewnianą, 2-skrzydłową. Skrzydło 2-płycinowe/dółem prostokąt z rautem, obwiedziony profil. ramą, górą płycina w kształcie wydłużonego prostokąta/. Płyciny oddzielone profil. listwą. W dolnej partii zachowana część słupka o kanelowanym trzonie. W górnej części skrzydeł drzwiowych wąski fryz z pionowymi żłobkami. Klamka żeliwna, ozdobna, sztyld stalowy, ozdobny. Od zach. do elewacji przylega ściana dobudówki, podzielona w poziomie płaskim gzymsem. W pn. narożu szeroki, wysoki komin, przebiegający przez całą wysokość elewacji. W narożu pd. małe, rozglifione, kwadratowe okienko. Ściana pd. dobudówki bez podziałów, z małym, prostokątnym okienkiem w szczycie.

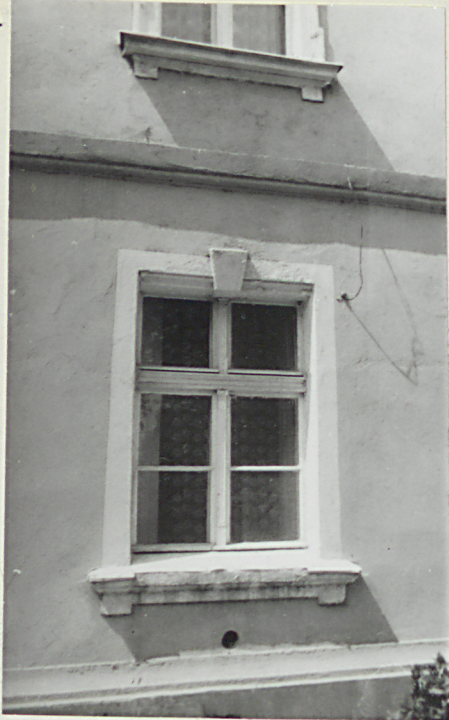
- 7.Okno przyziemia od wschodu  
8.Okna II kondygn.fasady  
9-10.Okratowane okna elewacji  
południowej  
11.Fragment elewacji wsch.  
12.Portal wejściowy  
13. Dekoracja płyty nad porta-  
lem  
14.Drzwi główne

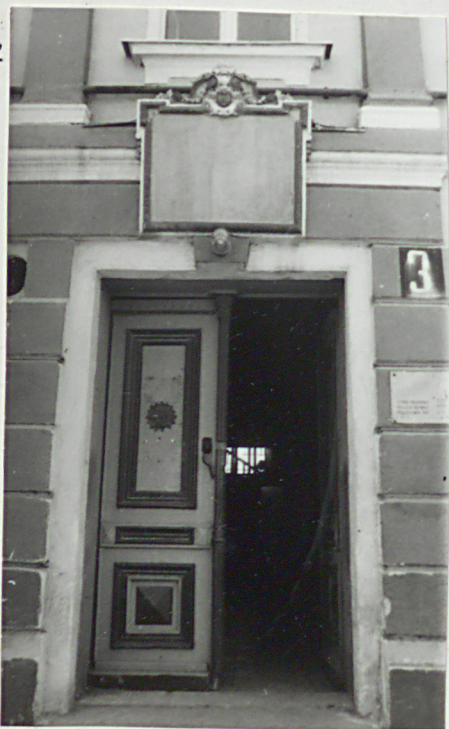
leżącego w profil. ramie, ujęta po bokach rautami, górna-prostokąt stojący w profil. ramie z rozetą w środku. Górą odcinek fryzu z żłobkowaniem. Nad portalem płaski pas tynku i odcinek gzymsu, stanowiący podstawę 2 środkowych pilastrów II kondygn. pseudoryzalitu. Nad wejściem prostokątna płyta z uszakami, w górnej części zwieńczona główką aniołka w otoczeniu ornamentu kampanulowego, wolut i klucza w formie woluty z liśćmi akantu nad nią. Rama płyty/prawdopodobnie zawierającej pierwotnie herb lub inskrypcję/w kształcie półwałka z dek. geometryczną. Szczyt pseudoryzalitu 1-osiovy, ujęty po bokach parami pilastrów i spływami wolutowymi flankowany wazami z kulistymi sterczynami ze szpicem, umieszczonymi na cokołach. Oś pseudoryzalitu stanowi półkoliście zamknięte okno w obramieniu archit. z kluczem" pary flankujących okno pilastrów na cokole, wyznającym wysokość podstawy szczytu. Trzony pilastrów z przewiązką w 1/3 wysokości. Kapitele pilastrów dźwiga ją belkowanie z szerokim gzymsem, nad którym trapezoidalny szczyt z oculusem w części centralnej, obwiedzionym płaską ramą z 4 klincami. Szczyt ujęty w płaską ramę z kaboszonami w ukośnych ściankach. W górnej części szczytu szeroki odcinek gzymsu, zwieńczony sterczyną w formie obelisku. Elewację w narożach flankują sterczyny jak w ryzalicie. W połaciach dachowych 2 regularnie rozmieszczone lukarny drewniane, ujęte po bokach wolutami, zamknięte bańką z iglicą, nakryte 4-spadowymi daszkami.

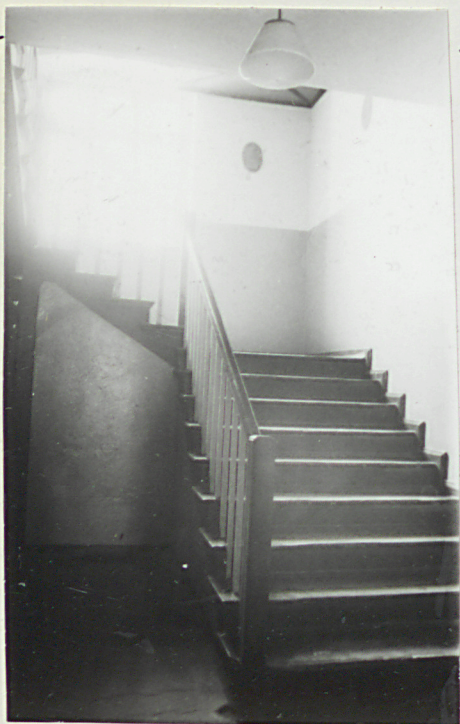
SCHODY: klatka schodowa w środkowej części II traktu drewniana, 3-biegowa z balustradą szczeblinową, prostą poręczą i słupkiem. Pod spocznikami II i III biegu schodów dekoracja ramowa z przekątnowo ułożonych, profil. listew z okrągłą nakładką o profil. brzegach z połówką kuli na skrzyżowaniu. Ściany głównego biegu schodów dekorowane malowidłami naściennymi w kształcie owalu, ze scenami pejzażowymi. Schody na strych drewniane, zabiegowe, z profil. balustradą, pełną na skrętach, pozbawioną szczeblin /tralek ?/. Schody do piwnicy 1-biegowe, betonowe.

15. Główna klatka schodowa  
16. Schody na strych  
17. Okiennica okna przyziemia  
18. Drzwi w przyziemiu  
19. Dekoracja podspocznikowa  
20. Ścianka II kondygn. schodów

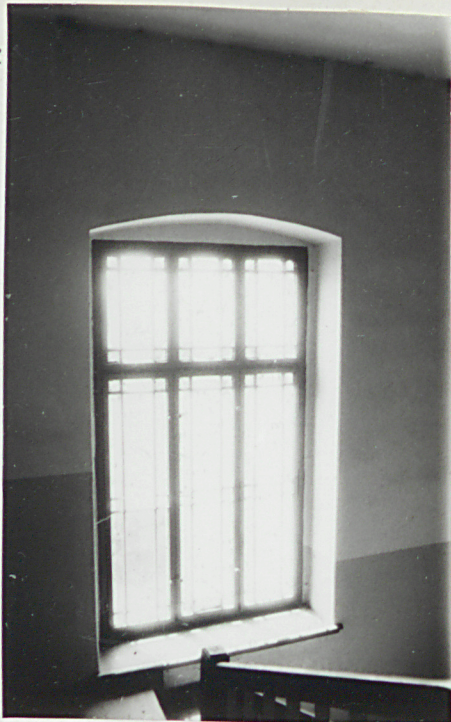
22

każdego pola szczeblinami w formie "bordiury". Boczne pasy szkła trawione. W kwadratowych polach narożnych szkła rubinowe. Okna ozdobione z zewnątrz kutą, żelazną kratą w formie pionowych "włóczy" z przewiązką: między nimi motyw zwijany. Górą i dołem biegnie pas kółek między poziomymi prętami. Pozostałe okna skrzynkowe, z nieruchomym ślaniem. 2-skrzydłowe, 2-poziomowe, 4 i 6-podziałowe z okiennicami przegubowymi, zdobionymi dekoracją płycinową w przyziemiu. Ślamię profilowane, słupki w kształcie pilastra na cokole, z kanelowanym trzonem i kompozytowym kapitelem. Niektóre wymienione. Okna klatki schod. II kond. wysokie, z podziałem jw., bez kraty.

21. Drzwi przyziemia  
22. Okno klatki schodowej

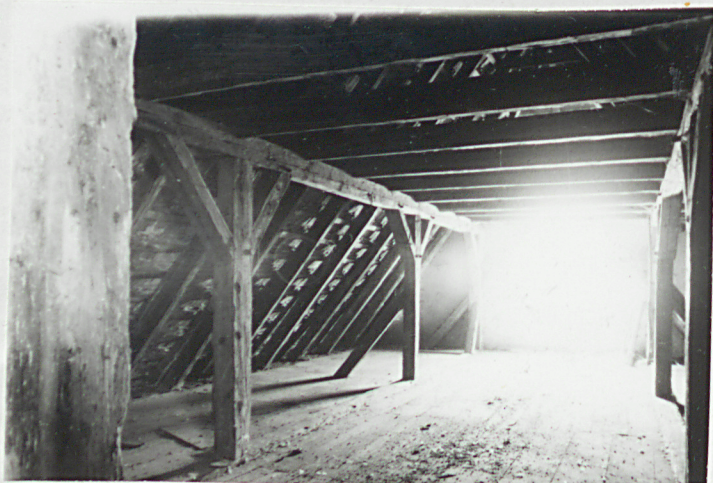
26

WIEŻBA DACHOWA: płatwiowo-stolcowa z 2 rzędami stolców i centralną konstrukcją wieżyczki.

18. Prace budowlane i konserwatorskie, ich przebieg i dokumentacja  1987/88 przekładka dachu zakładanie instalacji odgromowej malowanie elewacji		19. Stan zachowania (fundamenty, ściany zewnętrzne, ściany wewnętrzne, sklepienia, stropy, konstrukcje dachowe, pokrycie dachu, wyposażenie i instalacje) fundamenty i ściany - stan dobry dach - nieszczelny więźba dachowa - stan zły /uszkodzone opory krokwi, płatwie i stolce, zmurzone tramy, zaatakowane przez owady, uginające się połączenia, zniszczona podłoga strychu/ sklepienia i stropy - stropy ostatniej kondygn. ze śladami zacieków schody - stan dobry posadzki i podłogi - stan średni stolarka drzwi i okien - stan różnicowany wyposażenie - stan dobry instalacje: odwadniająca - niekompletna, pozostałe w stanie zadowalającym

23. Drzwi przyziemia  
24.-25. Drzwi II kondygn.  
26. Wiązba dachowa

20. Najpilniejsze postulaty konserwatorskie  - uszczelnić dach - wyremontować więźbę dachową - uzupełnić instalację odwadniającą
