Nr 44 DOLNOŚLĄSKIE

W I L L A

LEGNICA

4. Adres ul. Grunwaldzka 52 ob. 50  
59-220 Legnica  
nr hipoteczny

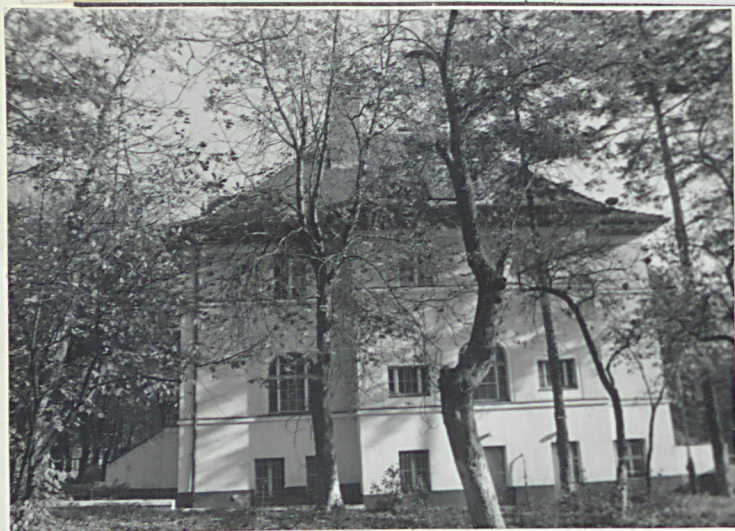
Elewacja zachodnia: 4-osiowa, 2-kondygnacyjna, w tym z 3-osiowym, prostok. zamkniętym ryzalitem umieszczonym nie na osi, o podziałach jak fasada. W partii cokołu ryzalitu 2 otwory wejściowe do sutereny i 1 otwór okienny. W pozostałej partii elewacji w cokole 3 otwory okienne sutereny. W przyziemiu ryzalitu centralnie szerokie okno zamknięte łukiem eliptycznym /takie samo w pn. części elewacji/, obwiedzione płaską, wklęsłą opaską. Flankują je 2 okna w prostok. leżącym w opaskach j.w. Nad nimi płaska dek. stiukowa w formie wazy na wolutowej podstawie, wypełnionej kwiatami, z symetrycznie wychodzącymi z niej 2 wolutowo wygiętymi pędami roślinnymi. W części II kond. ryzalitu 2 prostok. okna, w części pn. elewacji jedno o takich samych formach jak w II kondygn. fasady. Ryzalit zwieńczony 3-spadowym daszkiem. W połaci dachu ryzalitu 1-osiowa lukarna j.w. W jej naczółku wolutowo zwinięty, wypukły motyw roślinny.

1. Elewacja zachodnia
2. Elewacja południowa
3. Okno parteru w/w elewacji
4. Naczółek facjatki w elew. pd.
5. Balustrada balkonu elew. pd.
6. Fragment drewnianego gzymsu wieniącego

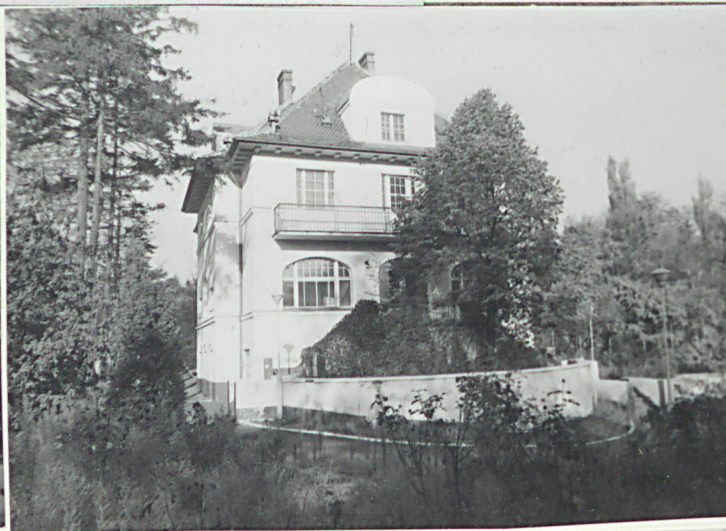
Elewacja południowa: 2-kondygn., 3-osiowa, bez otworów w partii cokołu. W wysokości cokołu, do całej szerokości elewacji dostawione z obu stron 3-biegowe schody, prowadzące na półkolistą, centralnie umieszczony otwarty taras, z balustradą stalową, kutą, rozpiętą między murowanymi filarkami. Szczebliny balustrady przerywane "słupkami" o motywie 3 ślimacznic. Ganek otacza półkolistą klomb o murowanej pełnej barierze na wys. ok. 120 cm. W przyziemiu elewacji 3 bardzo szerokie otwory, w tym centralny drzwiowy, zamknięte łukiem koszowym w opaskach j.w. Stolarka drzwi na taras nieoryginalna. W II kondygn. przez całą niemal jej szerokość biegnie prostok. balkon o balustradzie jak ganek. W połaci dachu lukarna jak w fasadzie. W polu jej naczółka owalny kartusz herbowy w ornamencie zwijanym.

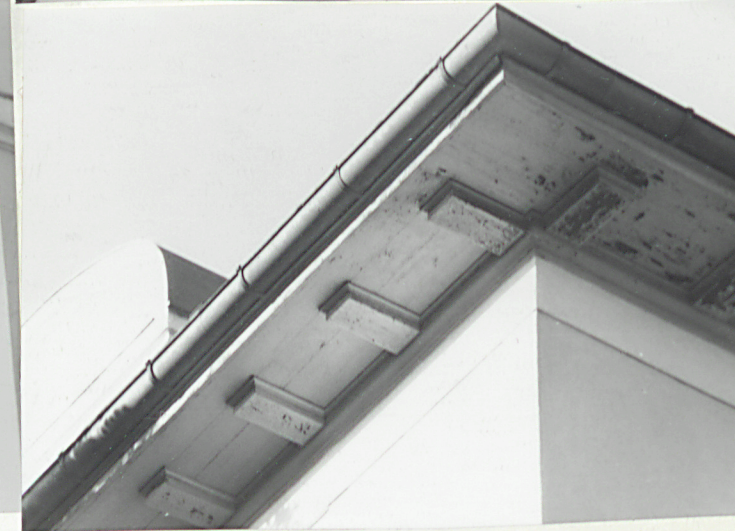
**E L E W A C J E:** ze względu na spadek terenu elewacje: pd., wsch. i zach. wyższe. Na wysokim cokole oddzielonym prostym gzymsem cokołowym, wydzielającym partię sutereny i gzymsem międzykondygn. o podobnych formach. Gzyms wieńczący szeroki, płaski, drewniany, kroksztynowy. Pod gzymsem płaski pas fryzu.

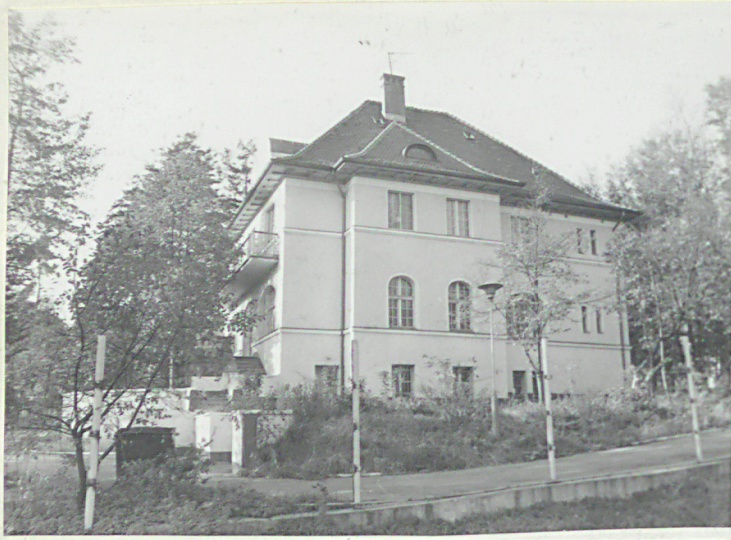
Elewacja wschodnia: 4-osiowa, w tym z 2-osiowym ryzalitem, umieszczonym nie na osi. W partii cokołu 4 okna sutereny /w tym 2 w ryzalicie/ i 1 otwór drzwiowy w pd. części elewacji. W przyziemiu ryzalitu 2 półkoliście zamknięte okna, w II kondygn. prostokątne. W pn. części elewacji, w przyziemiu 1 bardzo szeroki otwór okienny zamknięty koszowo i skrajna oś parzystych, wąskich, prostok. okienek. W II kondygn. 1 prostok. otwór okienny i parzyste okienka j.w. Ryzalit zamknięty 3-spadowym dachem z powieką.

7. Elewacja wschodnia  
 8. Okno parteru elewacji wsch.  
 9. Dek. portalu gł. w elewacji pn.  
 10.-12. Fragm. dekoracji portalu  
 13. Dek. okienek flankujących portal

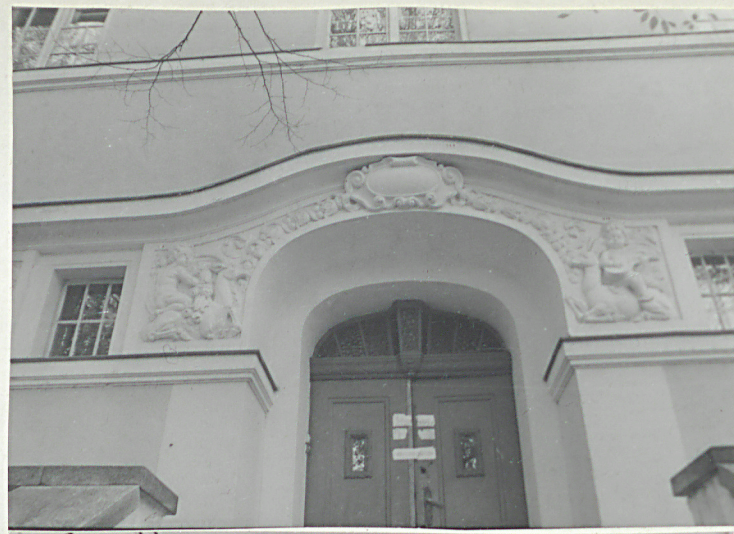
Elewacja główna: 3-osiowa, 2-kondygnacyjna. W części cokołu 2 osie prostok. okien sutereny ze stolarką 2-skrzydł. 4-polową, okratowane oryginalną kratą złożoną z płaskich szczeblin zawiniętych wolutowo w części górnej i dolnej, ujętych kleszczowo pod wolutami podwójną stalową listwą. W centralnej części elewacji szeroki podest dostępny 7 granitowymi schodkami o murowanych pełnych barierach, obłożonych górami płytkami granitowymi. Centralny otwór wejściowy przyziemia w arkadzie zamkniętej łukiem koszowym. Od 2/3 wysokości otworu arkady, ujęty w dolny, prosty odcinek gzymsu i górny, profilowany, wygięty łukowato nad arkadą, biegnie pas fryzu, wypełniony między 4 osiami małych okienek prostok. /po 2 z każdej strony wejścia/ płycinami z półplastyczną dekoracją w stiuku. Pola po obu stronach arkady z przedstawieniami putt siedzących na leżącej sarnie /putto prawe/ i na koziorożcu /putto lewe/. Putta widoczne z profilu trzymają mandolinę /prawe/ i girlandę kwiatną /lewe/. Tło przedstawień wypełnia dek. z mięsistej, plast. wici roślinnej, przechodzącej nad arkadą w girlandę z kwiatów i winnych gron owiniętych wstęgą. W części centralnej między otworem arkady a górnym gzymsem fryzu, owalny wypukły kartusz herbowy w ornamencie zwijanym. Osie okienek flankowane 2 prostok. nakładkami, w których identyczne w formie kartusze herbowe, wpisane w 8-bok o liniach łukowatych: po stronie prawej galopujący koń i kaduceusz, po lewej syrena i głowa rycerza w rzymskim hełmie. Fryz nie biegnie przez całą szerokość fasady. W II kondygnacji elewacji bezpośrednio nad gzymsem międzykondygn. i pod pasem fryzu, 3 osie prostok. okien, obwiedzionych płaską opaską. W połaci dachu murowana, szeroka, 1-osiowa lukarna, zamknięta łukiem koszowym. Łukowaty jej szczyt wydzielony uskokowym gzymsem, obwiedziony ramą. W polu naczółka owalne pole ujęte 2 wolutami od góry i przewiązką u dołu, obramione spływającą z górnych wolut girlandą z owoców i liści.

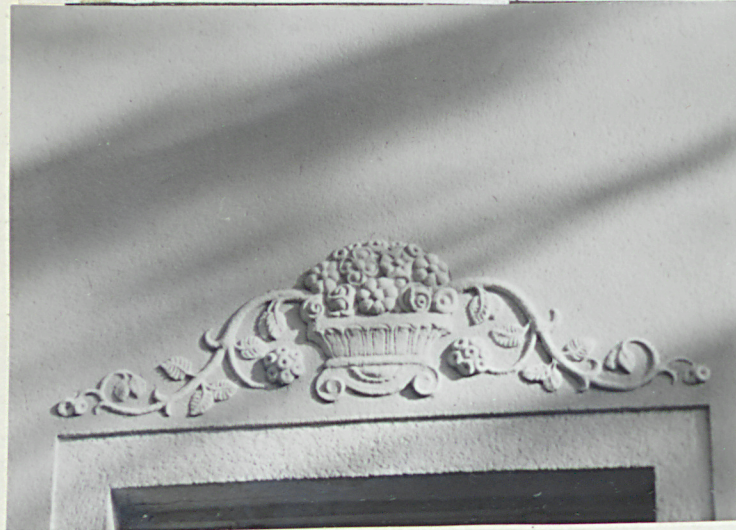
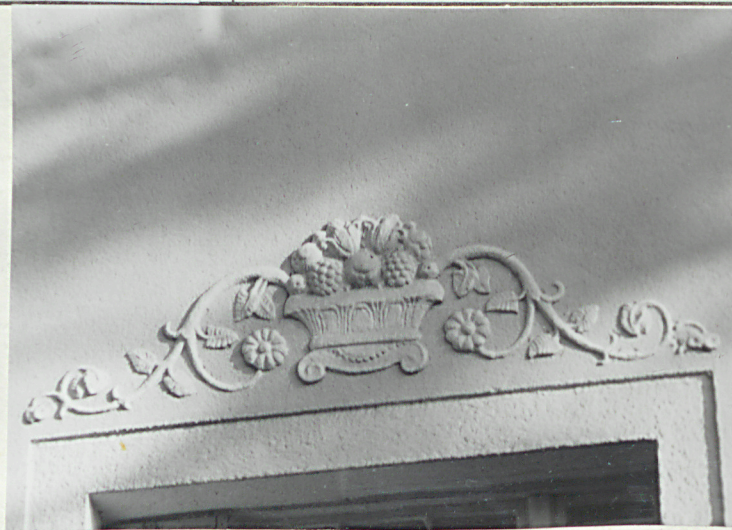
- 14.-15. Dek. okien parteru elew. zach.  
 16. Naczółek facjaty elewacji pn.  
 17. Okno suterenu elewacji pn.  
 18. Okno suterenu elewacji zach.  
 19. Drzwi główne-wejściowe

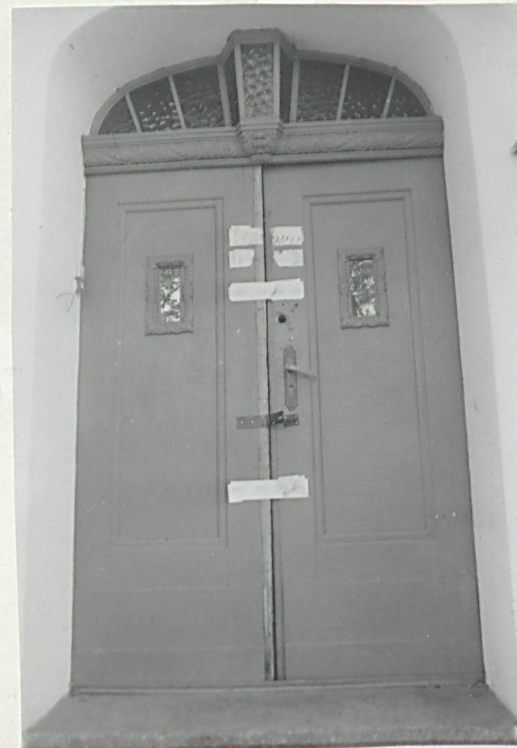
**STOLARKA DRZWI:** nieoryginalna, prócz pełnych, 3-płycinowych, 1-skrzydł. drzwi na poddaszu i drzwi wejściowych, głównych. Drzwi główne: 2-skrzydłowe, drewniane, z nadświetlem o wykroju koszowym. Skrzydło z prostokątną płyciną o profilow. brzegach. Na wysokości 2/3 skrzydła prostokątne okienko w ramce z mięsistej wici roślinnej, wpisanej w prostokąt. Ślemię szerokie profilow. z półwałkiem wypełnionym snycerską dekoracją wici roślinnej, zwijającej się wolutowo. Klucz z ornamentem zwijanym w środku mieści kaboszon. Nadślemię przeszklone z ukośnie biegnącymi szczeblinami w części środkowej przechodzi w trapezoidalną latarnię, umieszczoną nad kluczem ślemienia. Brak listwy przylgowej. Klamka i szyld mosiężne, współczesne.

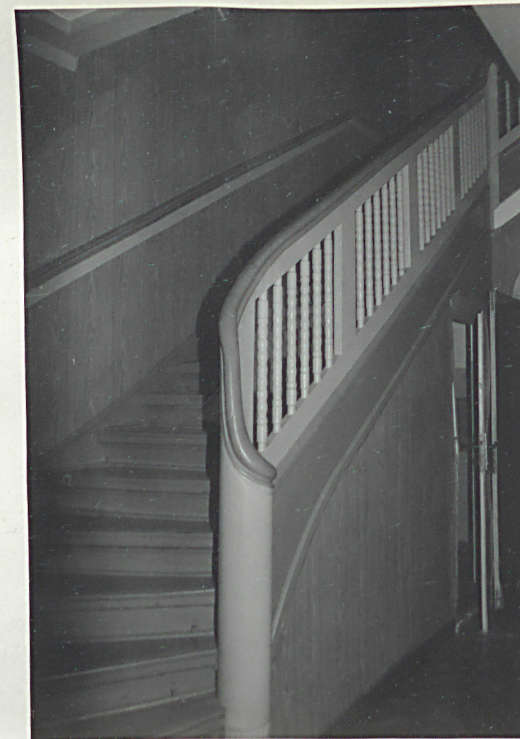
**S C H O D Y:** drewniane, 2-biegowe /pierwszy bieg zabiegowy, drugi bardzo krótki/. Balustrada z toczonych tralek, po 6 między prostymi słupkami, poręcz profilowana. Dolny słupek zwinięty spiralnie, pełny, na cokole; nad cokołem pas dekoracji, złożony z elem. o wykroju migdału. Ścianka policzkowa schodów płycinowa. - Na poddasze schody zabiegowe z balustradą j.w.; - na górną kondygnację strychu drewniane drabiniaste; - do piwnicy zabiegowe betonowe.

20. Drzwi jw. od strony sieni  
 21. Widok sieni gł. parteru  
 22. Schody gł. w partii parteru  
 23. Sala środkowego tarktu od zach.  
 24. Sala narożna pd.-wsch.  
 25. Sien II kondygn.  
 26. Korytarz piwniczny w partii sutereny  
 27. Pomieszczenie sutereny od pn.  
 28. Dolna partia więzby dachowej  
 29. Górna część więzby dachowej

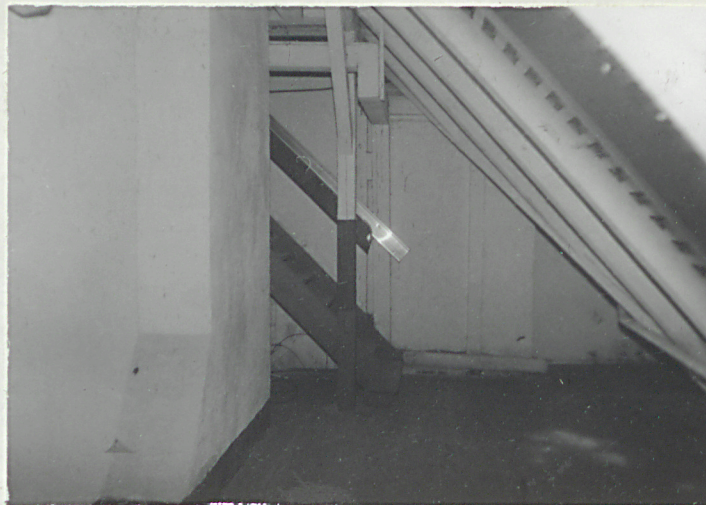
**WIEŻBA DACHOWA:** 2-kondygnacyjna, w części dolnej 2-wieszarowa, mocowana na dyble i zamki ciesielskie /poddasze w części zagospodarowane/. Część górna płatwiowo-stolcowa z 2 rzędami stolców.
