W I L L A

pocz. XX w.

LEGNICA

4. Adresul. Kolbego 18 ob. 14
59-220 Legnica

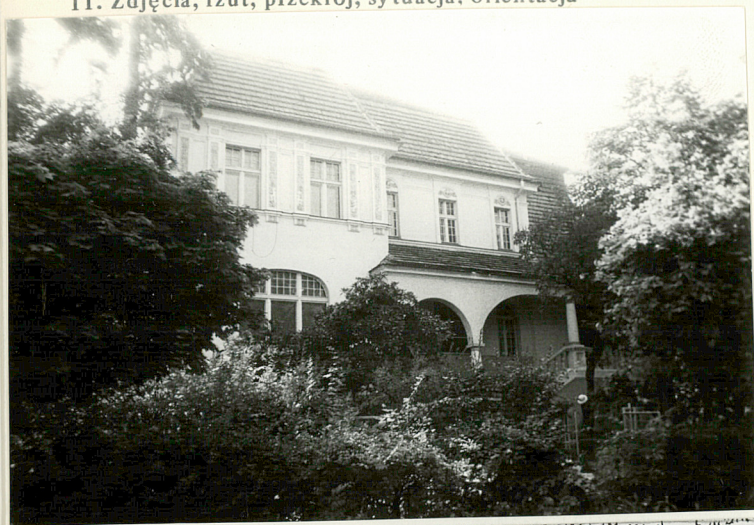
11. Zdjęcia, rzut, przekrój, sytuacja, orientacja

SYTUACJA: willa usytuowana w narożniku ulic Okrzei i Kolbego, w dzielnicy Tarninów, na obszarze tzw. "kwadratu". Elewacją wsch. zwrócona do ul. Okrzei. Znajduje się na zadrzewionej działce, ze spadkiem terenu w kierunku ulic. Drzewostan: świerk, wierzba, klon, drzewa owocowe, rododendrony. Od pd. i wsch. fragmenty ścian obiega kanał "fosy".

MATERIAŁ I KONSTRUKCJA: fundamenty i ściany ceglane na zaprawie cementowo-wapiennej, otynkowane tynkiem fakturalnym; cokół wysoki, ceglany, nietynkowany /wtórnie przemalowany/. Schody zewnętrzne betonowe i ceglane ze szlichtą betonową oraz ceglane, wyrównujące poziom terenu. Cokoły kolumn betonowe, kolumny ganku wejściowego murowane, obrzucone zaprawą fakturalną.

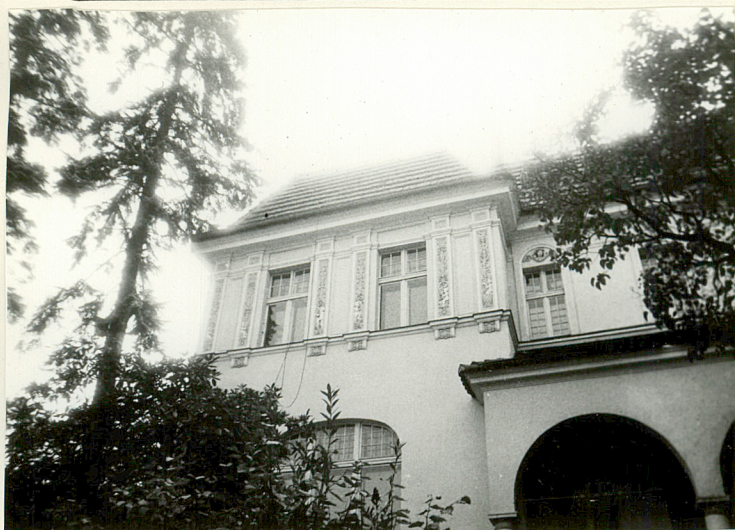
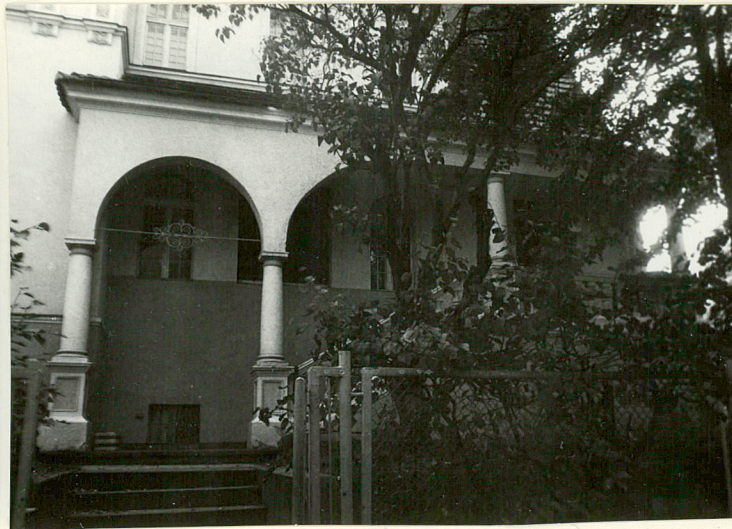
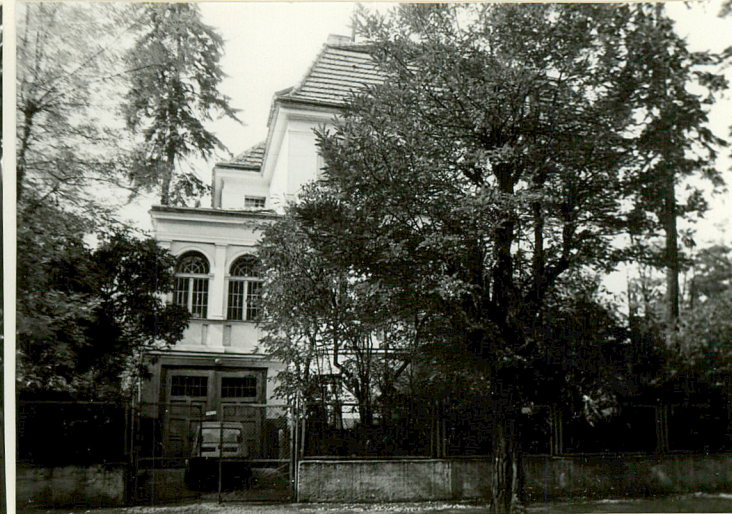
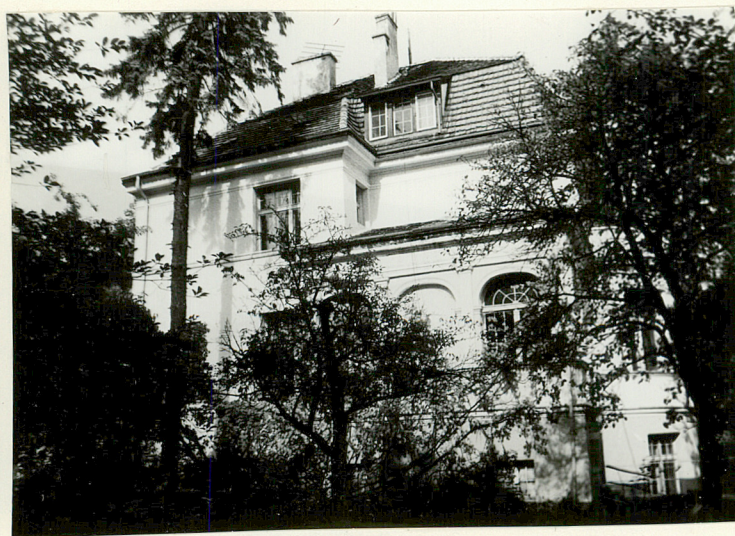
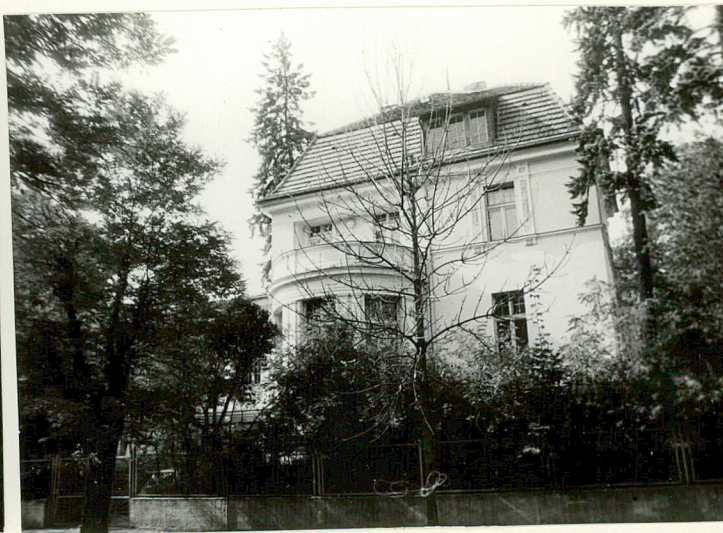
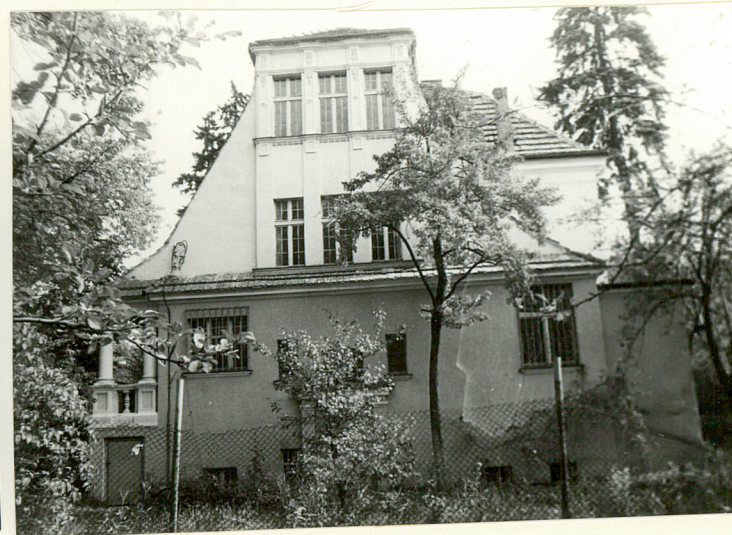
1	2	3
4	5	6

1. Ryzalit w elewacji północnej
2. Ganek w elewacji północnej
3. Fragment elewacji wschodniej
4. Elewacja południowa
5. Elewacja wschodnia
6. Elewacja zachodnia
7. Dekoracja okna II kondygn. od wschodu
8. Dekoracja okna II kondygn. ryzalitu od pn.
- 9.-10. Dekoracja okien II kondygn. korpusu gł. od pn.
11. Dekoracja szczytu ryzalitu zachodniego
12. Dekoracja werandy od pd.
13. Dekoracja werandy od wsch.

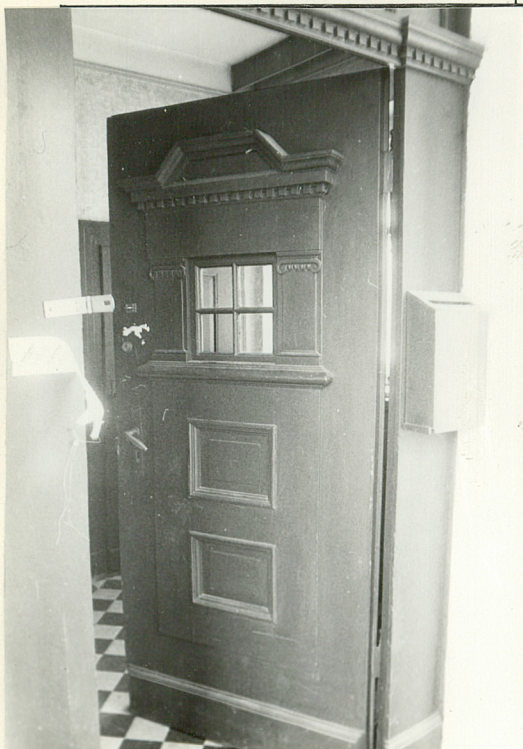
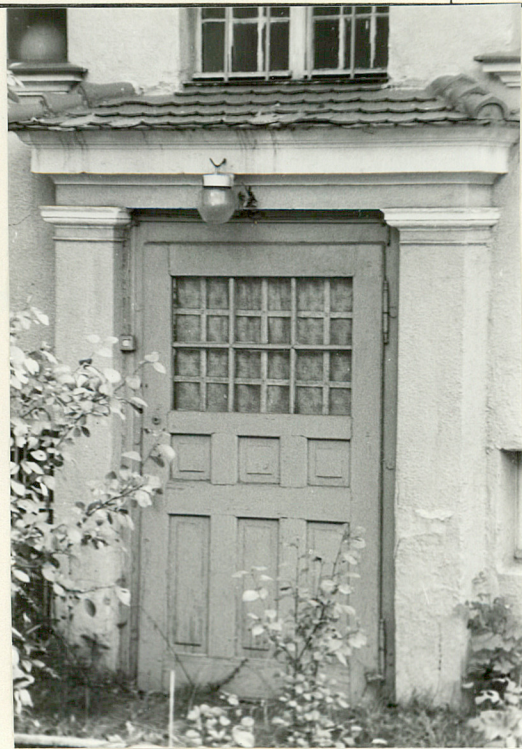
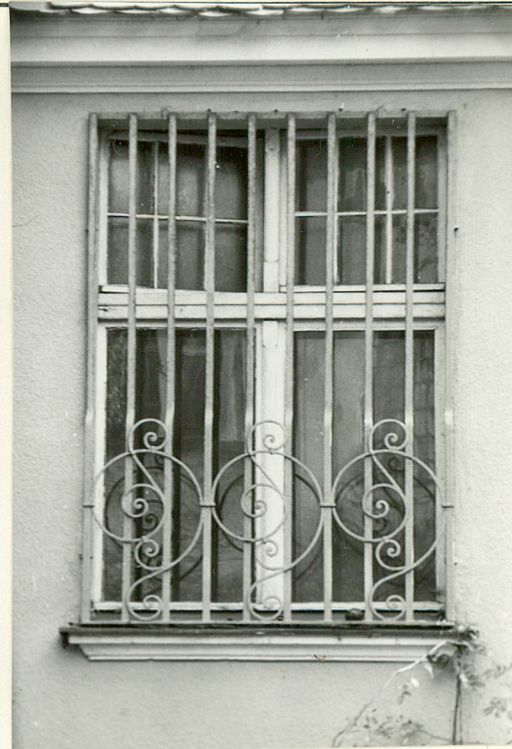
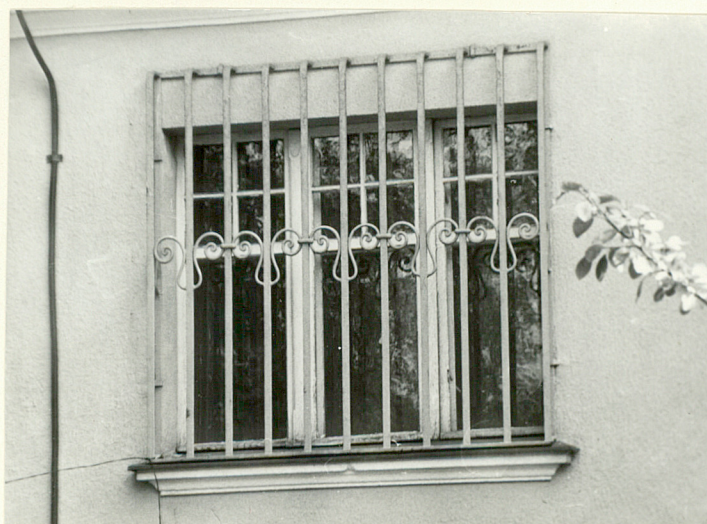
14	15	16
	17	18

14. Drzwi główne
15. Wejście od zachodu do części gospod.
16.-17. Kraty okien przyziemia w elewacji zach.
18. Dekoracyjny ściąg arkady ganku gł. od pn.

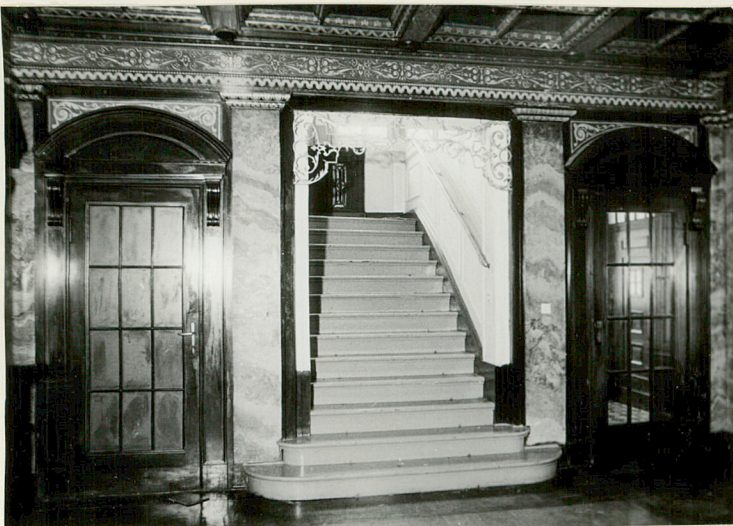
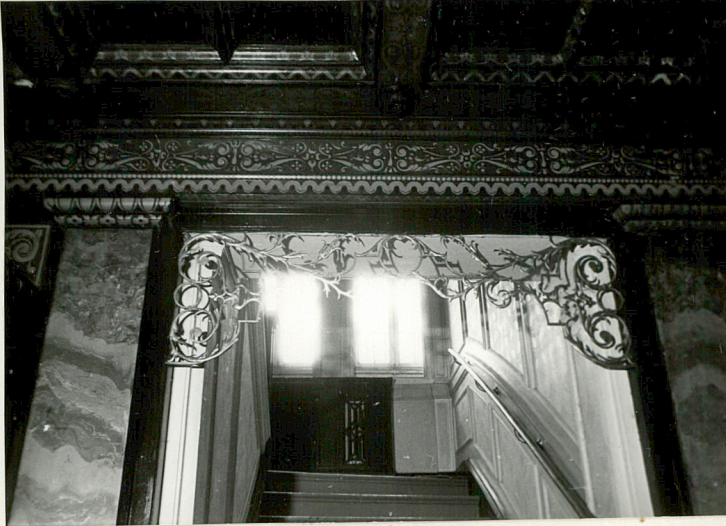
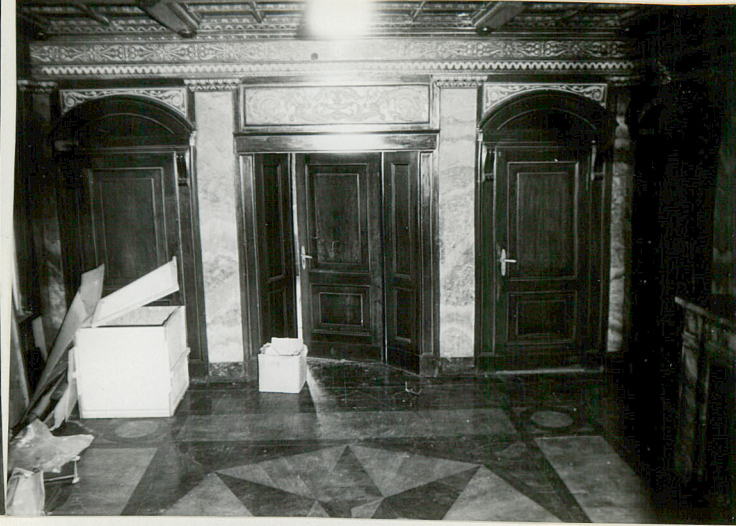
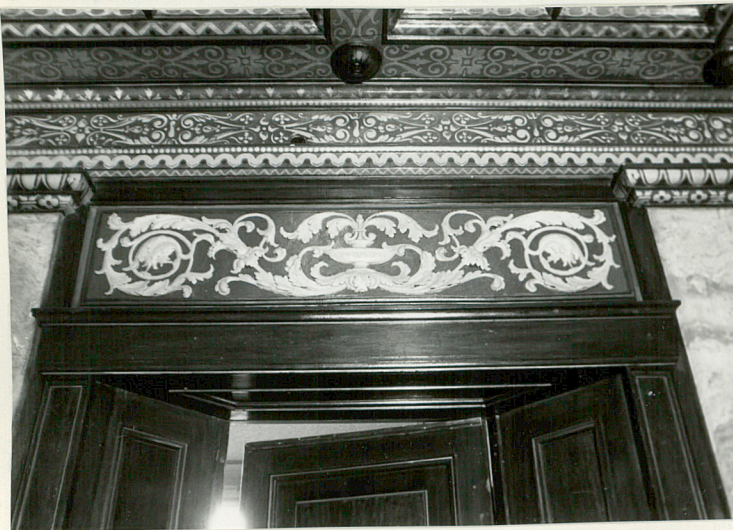
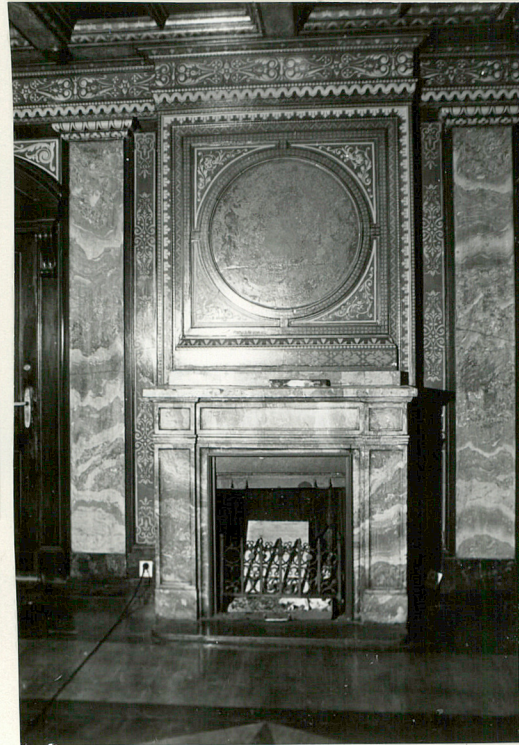
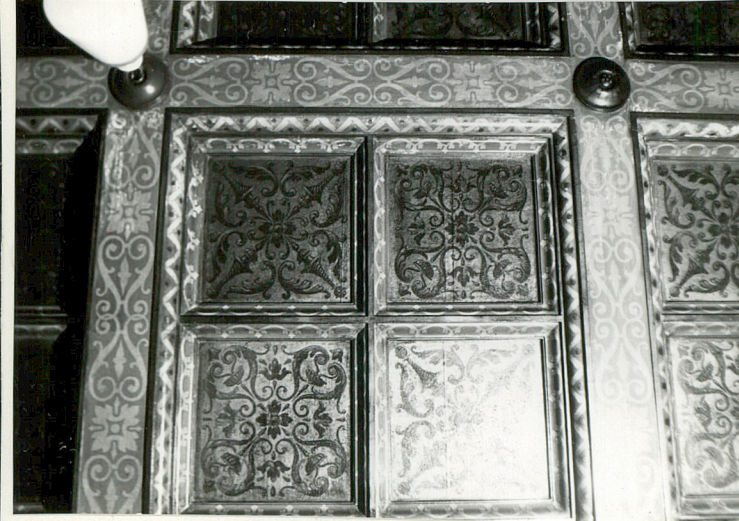
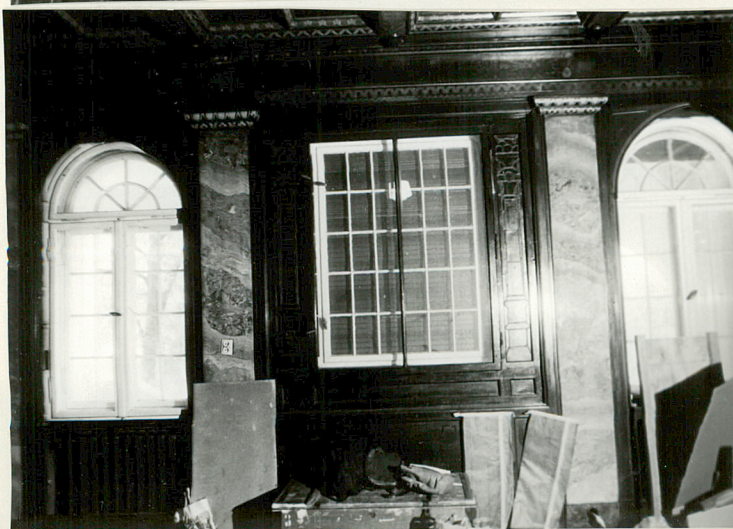
19	20	21
22	23	24
25

WNĘTRZE I WYPOSAŻENIE: Hol główny: na rzucie kwadratu, ze ścianami w układzie ramowym utworzonym przez rytm pilastrów przysściennych i narożnych. Dzielą one każdą ścianę na 3 pola, w których narożne zajmują drzwi /od pn. okna/, a środkowe: na osi wsch.-zach. otwór klatki schod. i wejście do sali reprezentac.; na osi pn.-pd. kominek i szerokie okno

Strop pseudokasetonowy, stiukowy z kaboszonem w narożach kasetonów; kaseton z podziałem ramowym na 4 pola, wypełnione naklejanymi, płóciennymi malowidłami przedst. rozety, utworzone przez stylizow. wić roślinną.

W otworze klatki schodowej w formie zbliżonej do łuku podwieszonego, ażurowa, stalowa, kuta krata o motywie delikatnej wici roślinnej.

Kominek w ścianie pd. holu, osadzony w pseudoryzalicie /pełniącym funkcję maskującą przewód kominowy/sięgającym do wysokości stropu i wycinającym się z belkowania. Kominek ze stiuku w formie prostokątnej i dekoracji archit. /uproszczone pilastry i belkowanie/, z dekor. marmoryzacją jak pilastry; w wyposażeniu kominka: ruszt, krata żelazna kuta, blaszana żaluzja. Nad kominkiem kwadratowa płycina w szerokości pseudoryzalitu z profil. bordiurą, w której malowany motyw wolic oczu i zygzaków. W polu płyciny okrągłe tondo w lekko profil. ramie, które mieściło prawdopodobnie malowidło na płótnie. W trójkątnych polach motyw złotej wici roślinnej na zielonym tle.

19. Hol gł. widok na klatkę schodową
20. Ozdobna krata nad wejściem do klatki schodowej
21. Widok na wejście do sali gł. od wschodu
22. Supraporta drzwi do sali jw.
23. Kominiek
24. Dekoracja pseudokasetonu
25. Okna w pn. ścianie holu

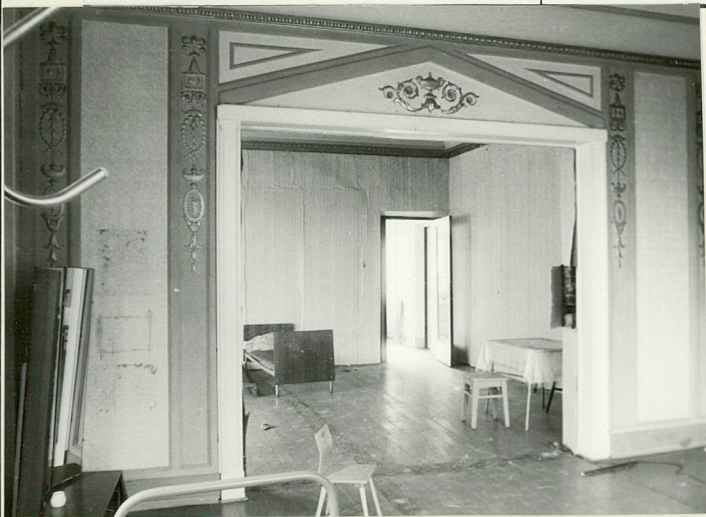
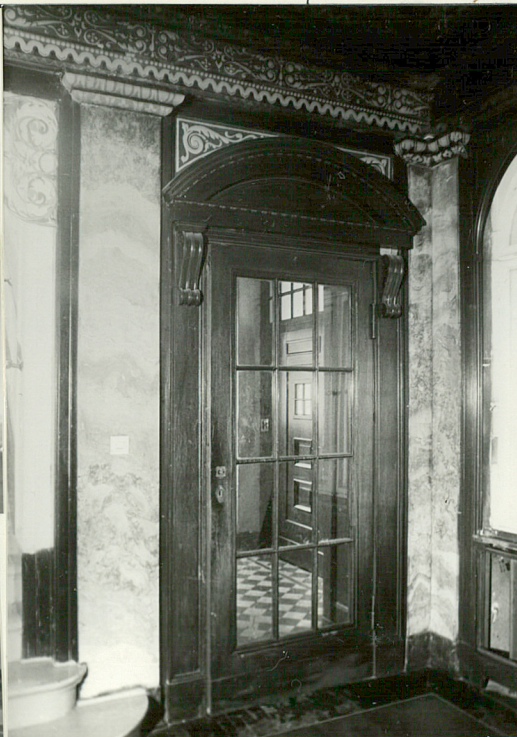
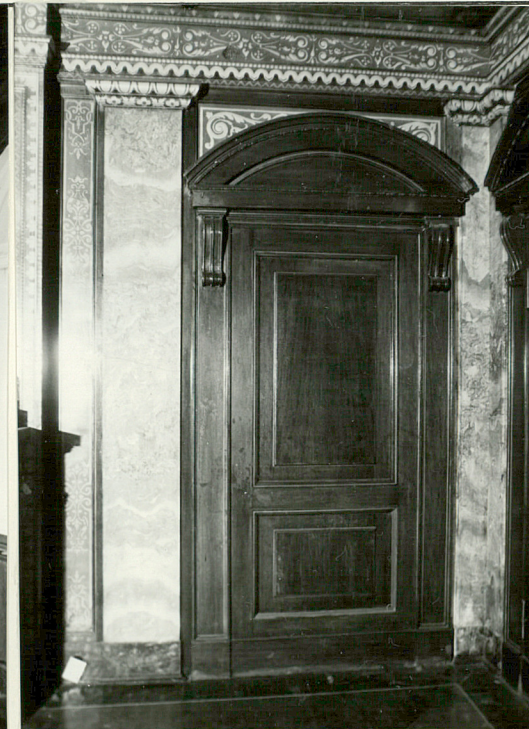
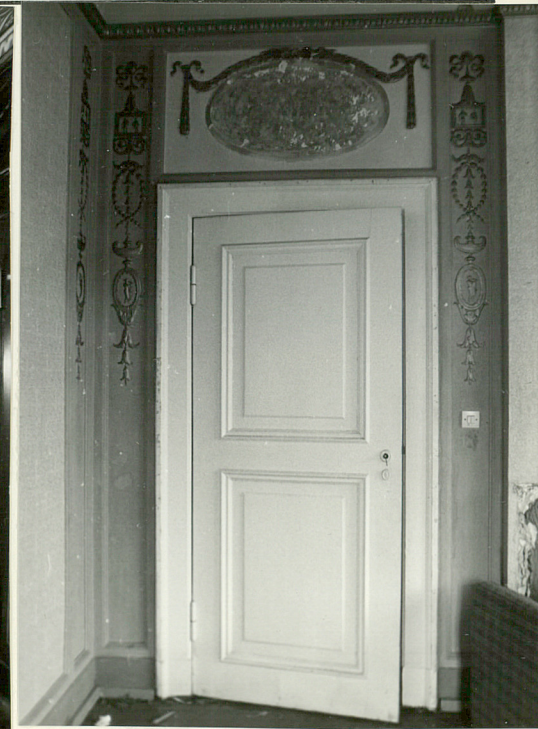
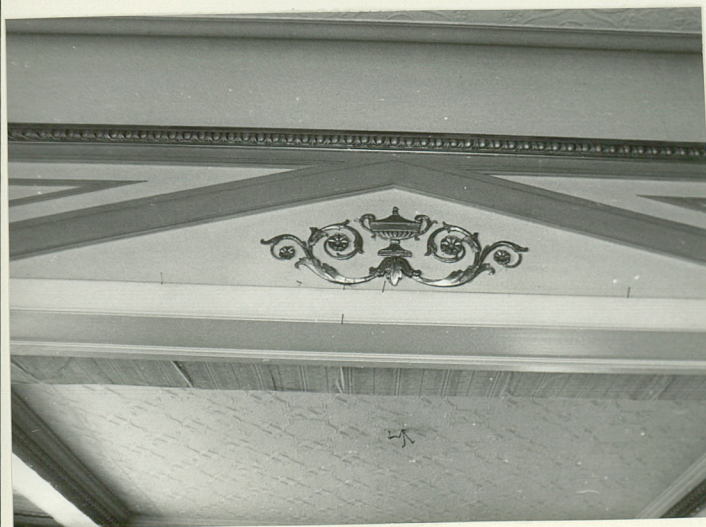
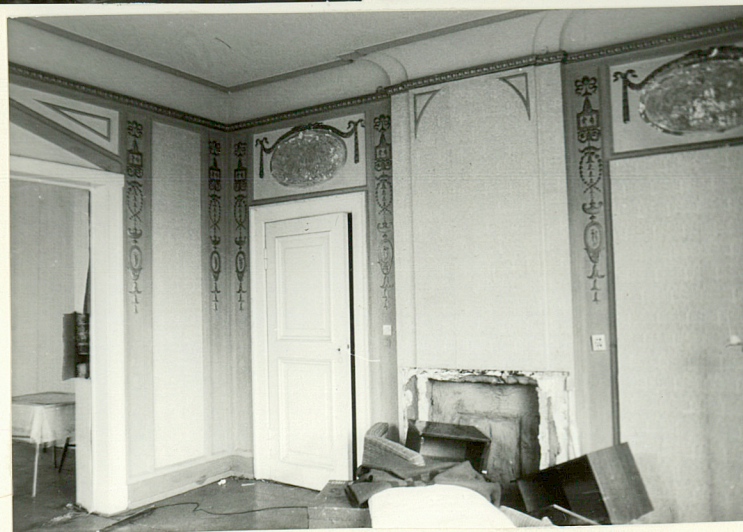
26	28	29	30
27	31

26. Dekoracja drzwi rozsuwanych sali od pn.wschodu
 27. Dekoracja naczółka drzwi rozsuwanych
 28-29. Dekoracja drzwi holu gł.
 30. Dekoracja drzwi w sali pn.-wsch.
 31. Fragment sali pn.-wsch.
 32. Gzyms stiukowy w sali wsch. z wykuszem
 33. Wykusz sali wschodniej
 34-35. Dekoracja sali środkowej od pd.
 36. Klamka i szyld drzwi z werandy do sali jw.
 37. Dekoracja stropu i oryginalna ampla wykusza sali wsch.

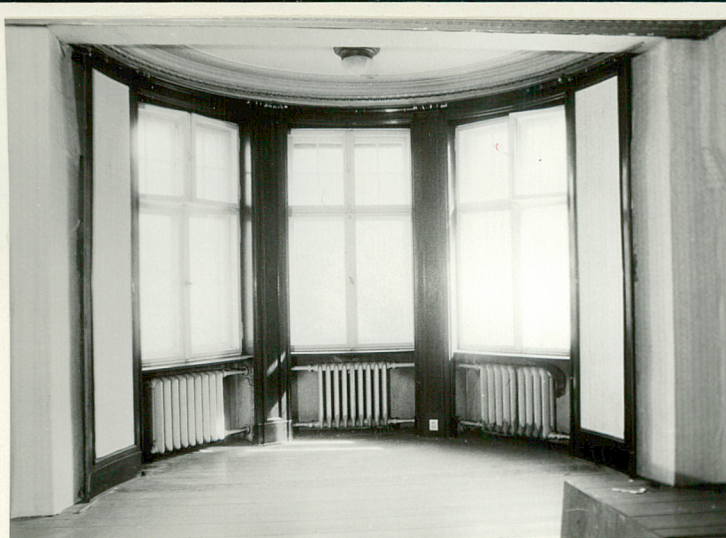
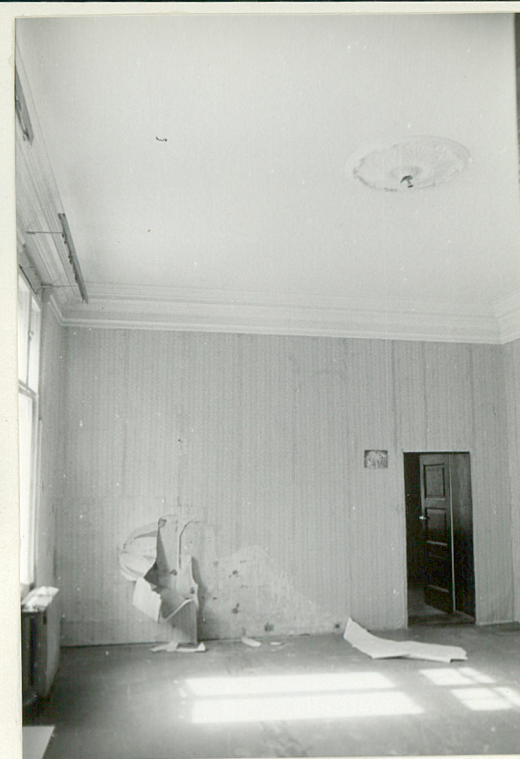
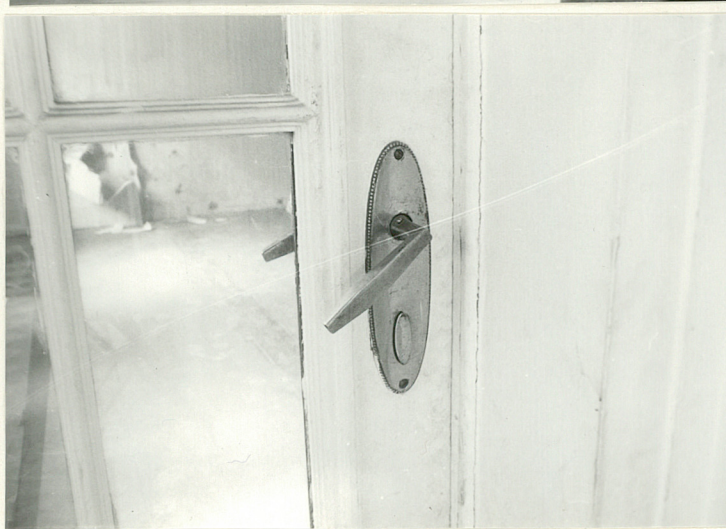
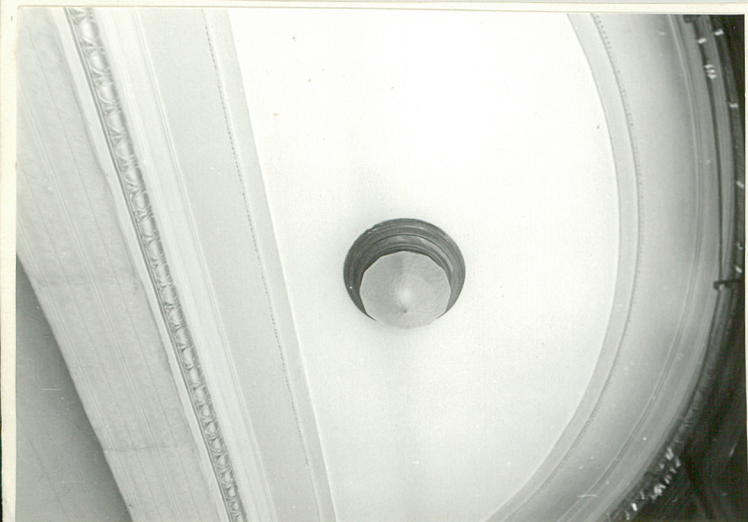
32	33	34
35	36	
37

Sala wschodnia: dwuczłonowa, przedzielona nieistniejącymi już drzwiami rozsuwanymi. Część pn.-wsch. ujęta ramową, stiukową dekoracją ścian. W wąskich ramach flankujących otwory drzwiowe i okienne złożony motyw kandelabrowy. Ściany obiega gzyms z dek. wolich oczu. Szeroka, gładka faseta i rama stiukowa. Wewnątrz oryginalna, fakturalna tapeta /kremowa/ o motywie stylizow. wici roślinnej. W centralnej części ściany wsch. w pseudoryzalicy otwór po nieistniejącym kominku. Otwór rozsuwanych drzwi ujęty w drewniane obramienie dek. płycinami. Nad otworem trójkątna stiukowa rama, w której waza z symetrycznie rozchodzącą się wicią roślinną. Część pd.-wsch. z półkolistym aneksem w ryzalicy. Sufit obiega szeroka, profil. stiukowa rama z motywem astragalu i wolich oczu. Wnętrze ramy wypełnione tapetą j.w. 3-os. aneks ujęty drewnianą boazerią dębową o cechach aneksu, złożoną z szerokich ram, wcześniej wypełnionych /tapetą ?/ oraz upr. pilastrów w filarach międzyokiennych. Na pilastrach półkolista rama architrawy. Ta część sali uprzednio obudowana boazerią /nie istnieje/.

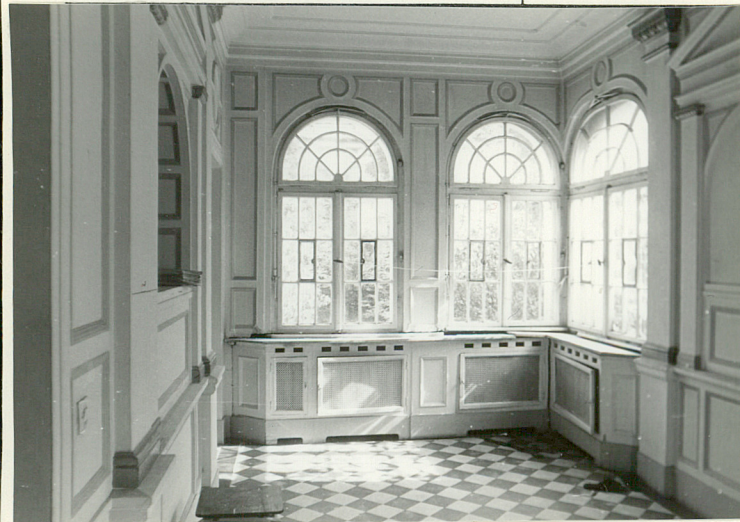
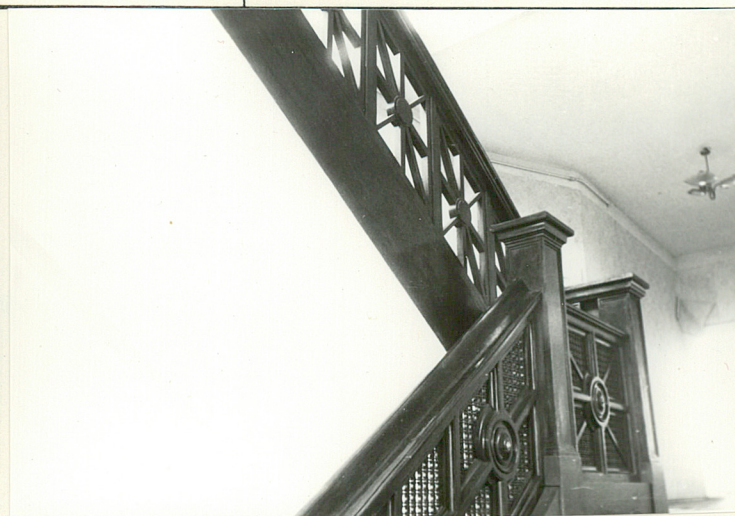
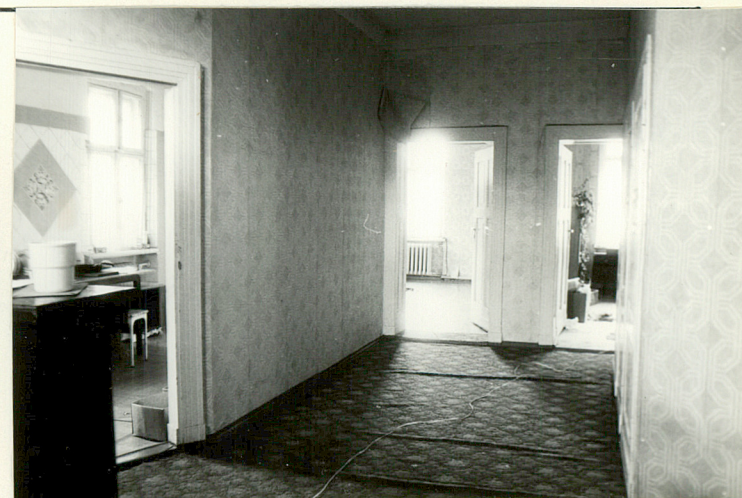
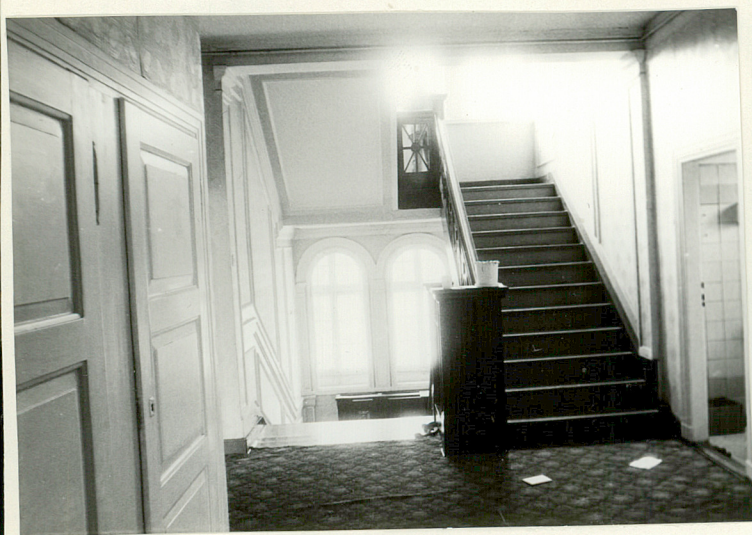
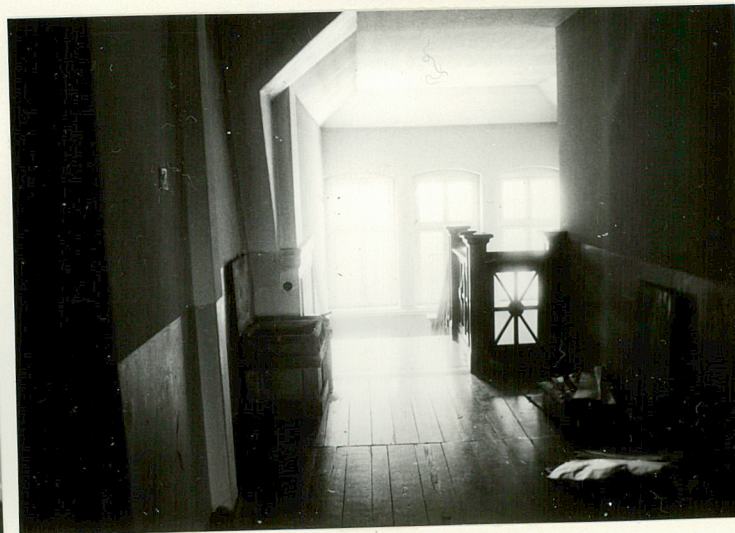
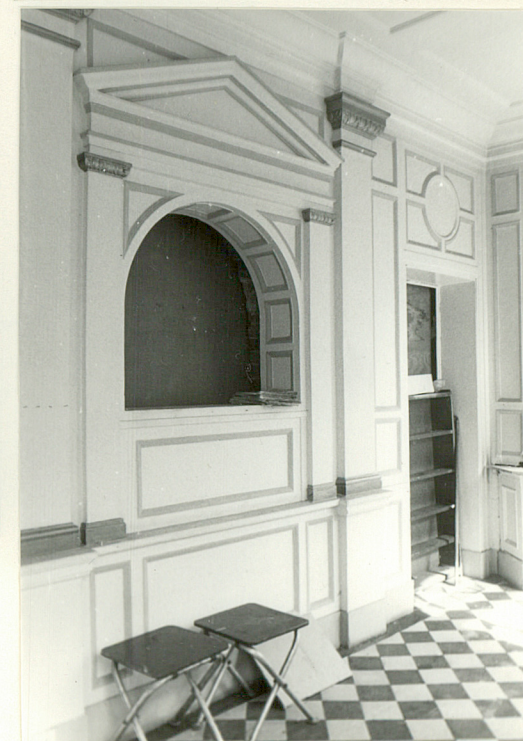
38	39	40
41	42	43

Weranda: Ścianki dłuższe podzielone 2 pilastrami na 3 części, krótsze wąskimi ramami na dwie. Ściany w poziomie obiega stiukowy gzyms cokołowy. W cokole dek. ramowa. Centralną część dłuższej ściany zajmuje fronton złożony z pilastrów, na których spoczywa belkowanie i trójkątny naczółek. Między pilastrami półkolista arkada z dek. płycinową w podłuczcu. Pilastry o głowicach z dek. wolich oczu dźwigają pseudobelkowanie, przechodzące w ramę stiukową, obiegającą sufit werandy. Analog. dekorację posiada ściana przeciwległa. Sufit z 3 prostokątnymi płycinami, Ściany boczne ujęte w stiukową dekorację ramową, tworzącą prostokąty stojące i leżące, koła oraz wieloboki. Dwa okna werandy od wsch. półkoliste, od pd. zamknięte łukiem koszowym. W ścianie zach. 2 prostok. otwory drzwiowe /jeden zewn./. Pod oknami drewniane obudowy grzejników z ekranem i metalową siatką. Posadzka z dwubarwnych płytek ceramicznych /biel i ciemny brąz/.

38. Wnętrze werandy południowej
 39. Fragment balustrady schodów gł.
 40.-41. Sień II kondygn. i widok na klatkę schod.
 42. Sień podstrysza
 43. Dekoracja werandy południowej
 44.-45. Piec w sali II kondygn. od pd.
 i fragment drzwi pieca
 46. Sień piwniczna
 47. Pomieszczenie piwniczne pod salą z wykuszem
 48.-49. Wieżba dachowa
 50. Dostawiane schodki na wieżbę

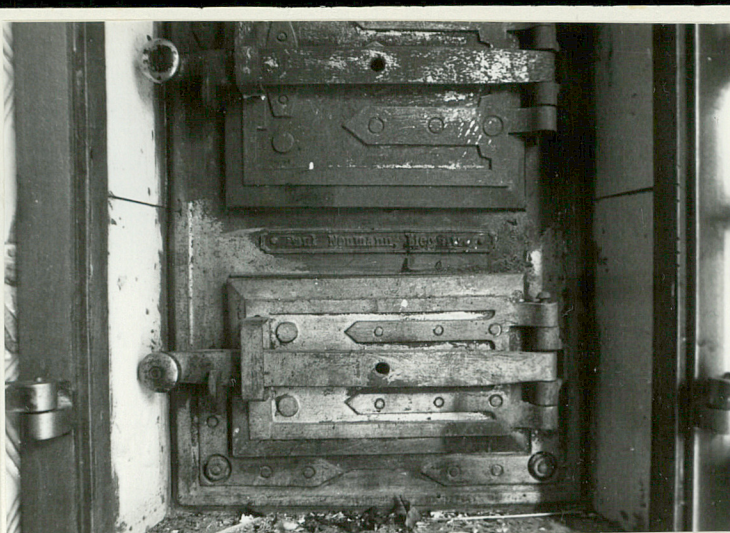
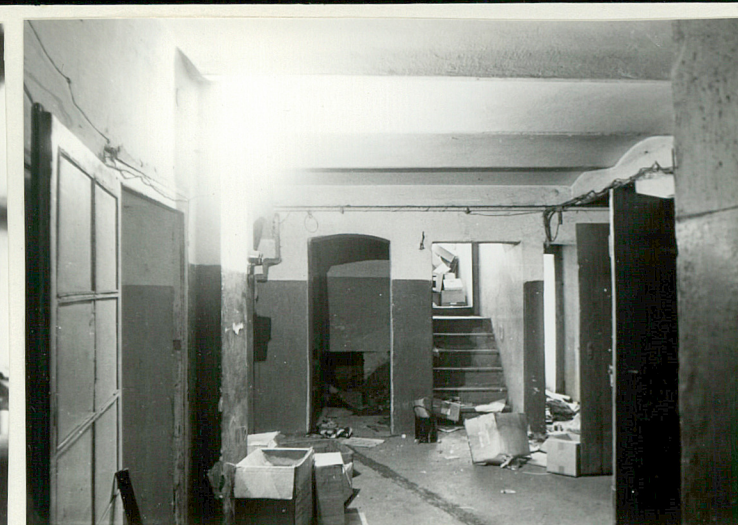
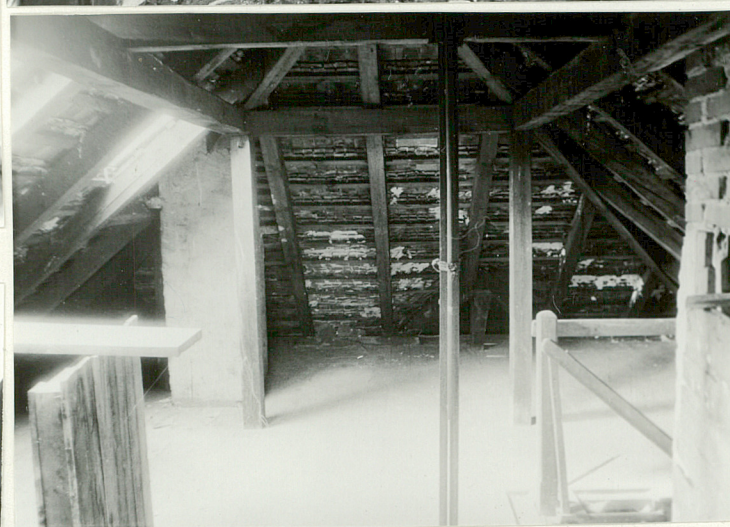
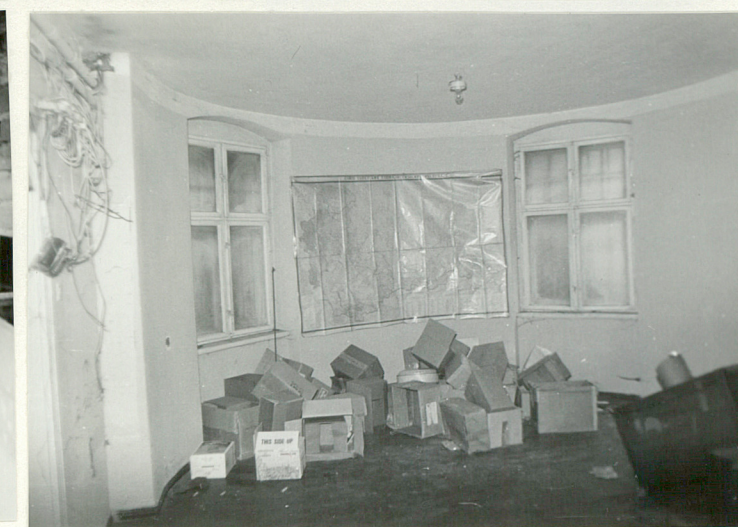
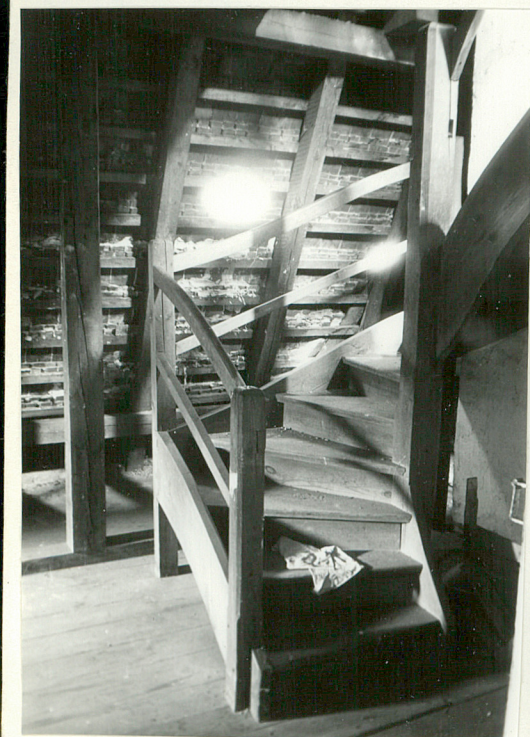
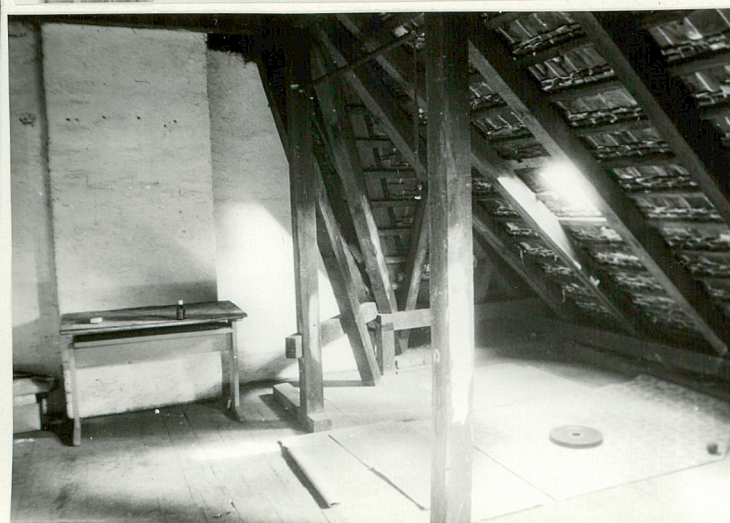
44	45	46
	48	47
50	49

WIĘZBA DACHOWA: płatwiowo-stolcowa z 2 rzędami stolców, impregnowana, mocowana na dyble i śruby, 2-kondygnacyjny. Poddasze w większej części zagospodarowane.

P i e c: w sali II kondygn. od pd., 2-członowy: część dolna szersza, wsparta na wysokim, profil. cokole z dek. plecionkowo-liściastą, o nieregularnym wykroju /załamuje się na zewn. ku tyłowi/. Centralną część zajmują żeliwne drzwiczki o skrzydłach ażurowych, zdobionych zgeometryzowaną wicią roślinną. Płaszczyzna w której osadzone są drzwiczki /kafle o motywie dzwonek - zieleń i błękit na śmietankowo białym tle/, flankowana jest 2 pilastrami o trzonach zdobionych uproszczonym motywem pergaminowym oraz wieńcem laurowym ze wstęgą. Gzyms oddzielający części pieca o profilu w kształcie wklęsli zdobionej astrogalem, a w partiach pilastrów motyw liściasty i wole oczy. Identyczne pilastry zdobią wyłamane fragmenty dolnej części pieca.
