Nr 55
DOLNOŚLĄSKIE

W I L L A

LEGNICA

4. Adres ul. Kolbego 22 ob. 18
59-220 Legnica

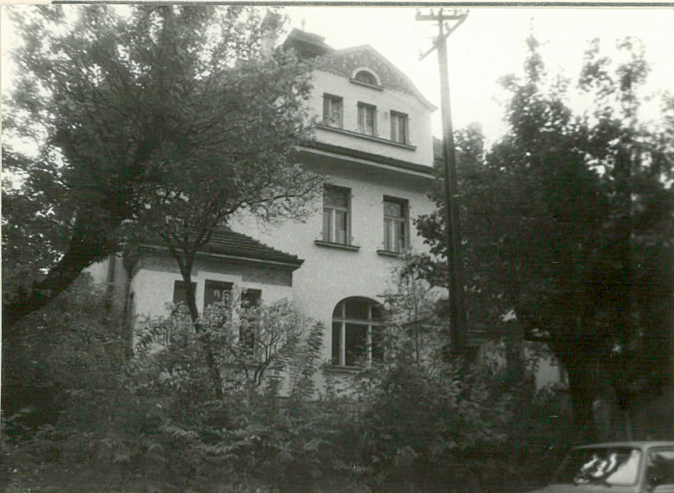
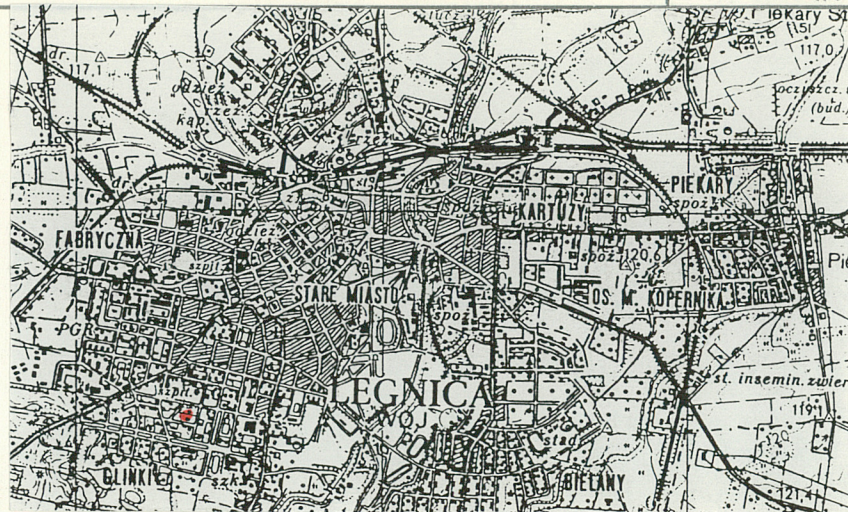
Willa wzniesiona w l. 20-tych XX w. w stylu eklektycznym. Należała do Erb. Müller sche /dziedzictwo Müllerów/, zamieszkiwała ją m.in. wdowa A. MÜLLER. W latach 1945-93 w użytkowaniu jednostek AR. Były w niej biura oraz magazyny sprzętu biurowego i innego. We wrześniu 1993 przekazana władzom polskim.

SYTUACJA: dzielnica Tarninów, obszar tzw. "kwadratu" - wolnostojąca willa na zadrzewionej działce, u zbiegu ulic Kolbego i Wyspiańskiego, elewacją pn. zwrócona do ul. Kolbego. Posesję od pn. i zach. otacza oryginalne ogrodzenie z siatki na ceglanej podmurówce; słupki stalowe, kute w formie prostych, ostro zakończonych szczeblin z motywem 3 kwadratów w części górnej i prostokąta w dolnej. 2-drzwiowa furтка i części przyległe ograniczone 4 murowanymi słupkami, zakończonymi betonowym kołpakiem. Szczebliny drewniane proste, między nimi 3 rzędy kaboszonów.

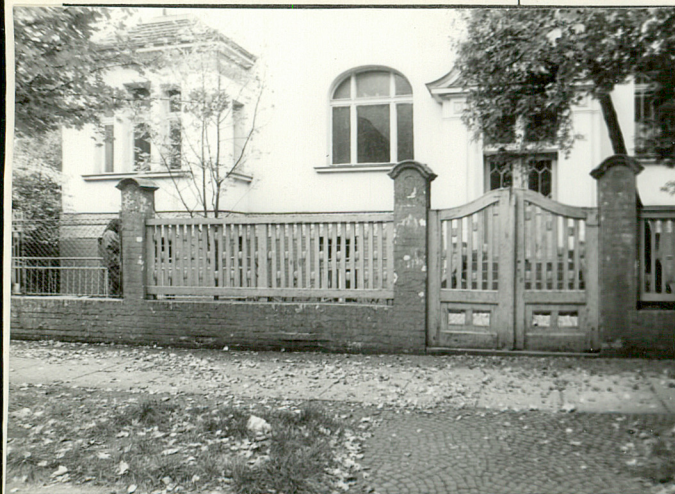
1. Bramka i fragm. ogrodzenia od ul. Kolbego
2. Oryginalna klamka furtki
3. Fragment oryg. siatki ogrodzenia
4. Portal główny wejściowy w fasadzie
5. Naczółek portalu
6. Dekoracja szczytu fasady

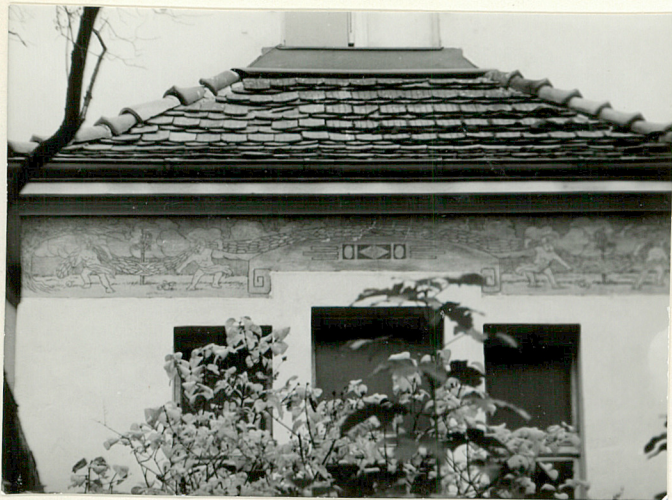
- 7. Dekoracja ryzalitu fasady
- 8. Okno II kond. fasady
- 9. Elewacja wschodnia
- 10. Wnętrze werandy w narożu pd.-wsch.
- 11. Elewacja zachodnia
- 12. Elewacja południowa

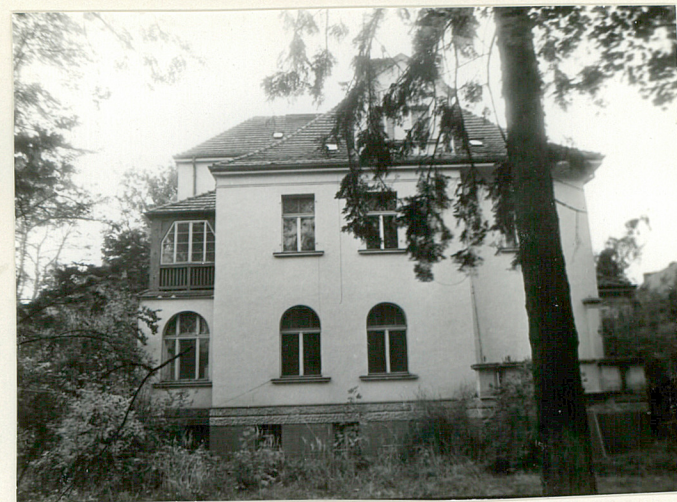
Elewacja wschodnia: obwiedziona pod gzymsem /o różnym profilu/ stiukową listwą, z 3 oknami i 1 drzwiami do piwnic, 4-osiowa z osią skrajną od pd., którą stanowi dobudówka z werandą; otwarta od wsch. półkoliście zamkniętym szerokim oknem z podokiennikiem. Elewacja wsch. z uskokiem, wydzielającym 2 osie okienne w partii środkowej i 1 oś z tarasem w przyziemiu. Okna elewacji w przyziemiu półkoliście zamknięte. W II kondygn. prostok. z podokiennikami j.w. Taras umieszczony na wys. cokołu z 1 oknem piwn., otoczony murem pełną balustradą, zachowaną w 3/4. W narożu pn.-wsch. zachowany pilaster po pergoli /?/. Otwór wejściowy na taras zamurowany. W połaci dachu murem 2-osiowa facjatka, obwiedziona gzymsem jak pn.

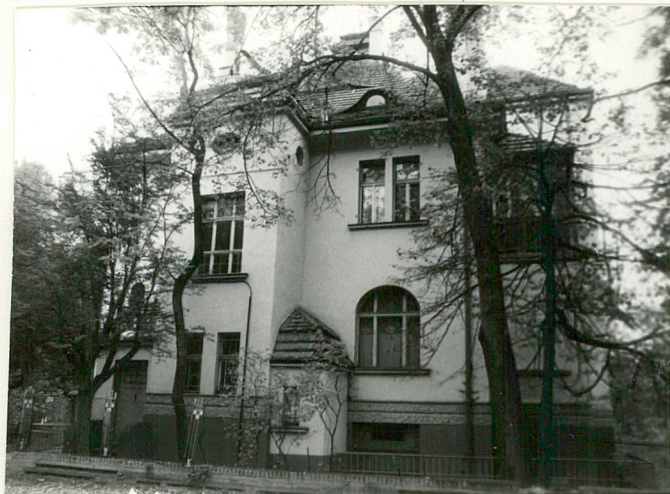
Elewacja zachodnia: w partii cokołu 2 otwory okienne piwn./w tym 1 umieszczony niżej/, 2-kondygn., o różnej liczbie osi w każdej kondygnacji, z 2-kondygn. ryzalitem, nakrytym dachem mansardowym, mieszczącym klatkę schodową. W narożu pn. zejście do "fosy", ryzalit obudowany dwoma 1-kondygn. przybudówkami z daszkami ceramicznymi, mieszczącymi wejście do klatki schodowej i pomieszczenia sanitarne. Drzwi do przybudówki od pn. jak w partii cokołu elewacji głównej. Dostępne 2 betonowymi schodkami, ograniczonymi murkami ceglanymi w kształcie ćwiartki koła. W przyziemiu ryzalitu 2 prostok. okratowane okna bez podokienników. Okna II kondygn. szerokie, z podokiennikiem. W szczycie ryzalitu 3 owalne okienka podstrysza. W partii pn. ściany 2 półkoliście zamknięte, okratowane okna pomieszczenia kuchennego bez podokienników, wyżej 1 wąskie prostok. z gzymsem podokiennym. W pd. partii ściany w przyziemiu 1 szerokie, eliptycznie zamknięte okno z siatką współcz., wyżej parzyste okna prostok. ze wspólnym podokiennikiem. W połaci dachu 2 powieki /1 szersza, 3-dzielna/ i świetlik. W narożu pd.-zach. elewacji umieszczona dobudówka, której II kondygn. stanowi drewniana weranda, nakryta 2-spadowym dachem. W jej części zach. podokiennik po znajdującym się tam wcześniej szerokim, eliptycznie zamkniętym oknie.

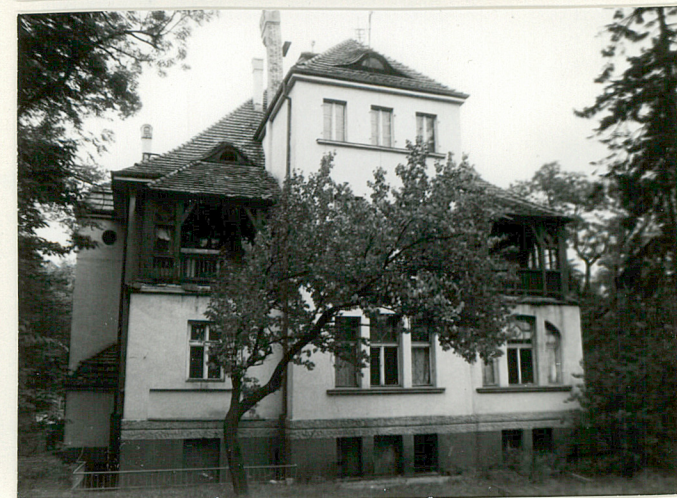
Elewacja południowa: symetryczna, 2-kondygn. z 3-kondygn. ryzalitem, obudowanym 2-kondygn. dobudówkami. Ryzalit w partii cokołu z 3 otworami okien piwnicznych, w partii przyziemia z 3 oknami o wspólnym podokienniku /środkowe najwyższe/, w II kondygn. z 2 prostok. oknami posiadającymi podokienniki, w III kondygn. z 3 osiami okiennymi ze wspólnym podokiennikiem. Nakryty dachem 3-spadowym z powieką, obwiedziony prostym gzymsem wieńczącym. Dolne części dobudówek na cokole j.w., pierwotnie od czoła przeprute 3-dzielnym szerokim oknem zamkniętym koszowo /okno zach. zamurowane, w tym miejscu prostok. ze współcz. stolarką/. W II kondygn. dobudówek werandy o konstrukcji drewnianej ciesielskiej, z boków przeszklone, od czoła otwarte, z balustradami szczeblinowymi.

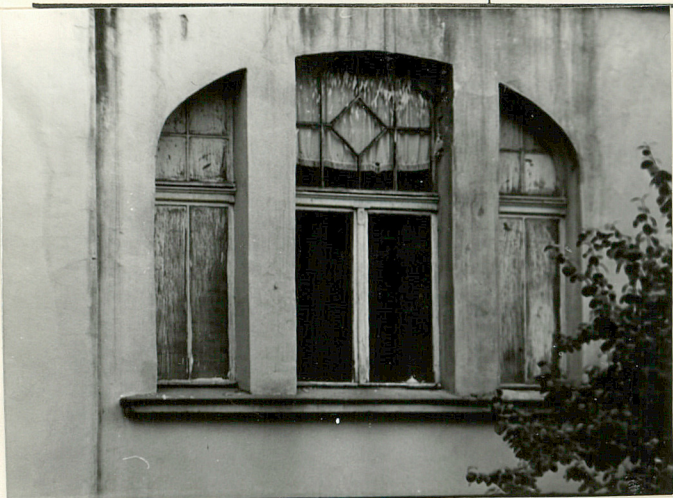
13. Okno parteru elewacji pd.
 14. Weranda w narożu pd.-zach.
 15. Drzwi do suterenu od str. zach.
 16. Okno suterenu
 17. Kanał "fosy" od str. pn.
 18.-19. Drzwi z przedsionka do sieni gł.
 /z obu stron/

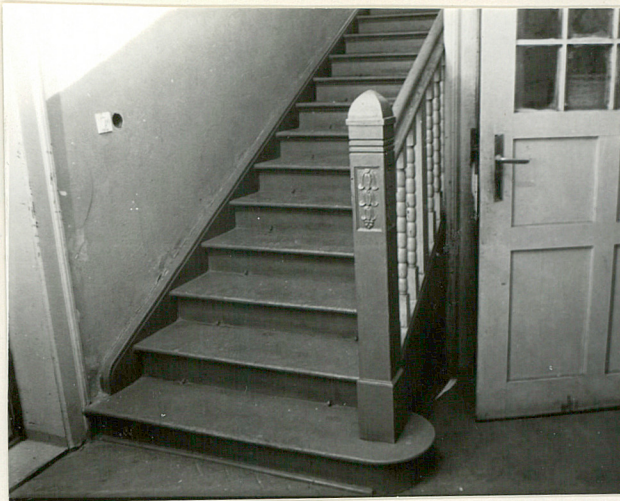
S C H O D Y: główne: 2-biegowe, drewniane z balustradą z toczonych tralek /motyw podłużnych "koralii" zakończ. 4-bocznio/, przeciętą 4-bocznymi słupkami z płycinową dek. w części górnej. Słupki kończące biegi schodów w formie 4-bocznego filarka na wysokim cokole, z motywem płycinowym w części górnej, poprzecznymi kanelurami i ściętym 4-bocznio wierzchołkiem /krawędzie ścięcia łukowate/. Poręcz drewniana profilow. Słupek 1-go biegu schodów j.w. z kampanulami w górnych płycinach; schody na II kond. strychu drewniane, zabiegowe z poręczą w kształcie walca; schody wewn. do piwnic 2-biegowe, drewniane z poręczą w formie walca, dolny bieg na podmurówce ceglanej; schody przedsionka 1-biegowe drewniane, szerokie, z poręczami drewnianymi w formie walca zakończ. kulami.

20. Pierwszy bieg schodów gł.
 21. Balustrada schodów na poziomie I p.
 22. Wnętrze sali środkowej parteru od pn.
 23. Kominek sali jw.
 24. Aneks sali narożnej pn.-wsch. parteru
 25. Fragment sali środkowej pd. traktu parteru

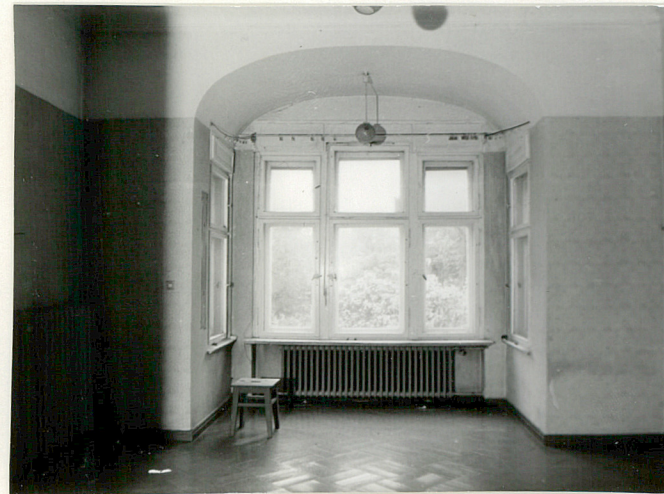
WNĘTRZE I WYPOSAŻENIE: sala narożna pn.-wsch. przyziemia: z od pn. sklepieniem kolebką aneksem o wykroju koszowym, 3-osiowym, z oknem środkowym 3-dzielnym. Sufit z gładką faseta, oddzielną profilowanymi listwami. Wewnątrz podwójna rama stiukowa z wyciętymi narożami w których kwadratowe nakładki. W pole utworzone przez ramę wpisana szeroka, okrągła listwa z motywem kwiatów, z 4 symetrycznymi, kwadratowymi nakładkami. W centrum rozeta z kwiatów i liści. Drzwi do sali rozsuwane, parkiet taflowy. Sala środkowa od wsch.: sufit z szeroką, gładką faseta. Z dekoracji sztukatorskiej pozostały 4 rozetki w środkach boków. W sali witryna, wąska, przeszklona. Pola przeszklone zamknięte łukiem nadwieszonym. Witryna zwieńczona gzymsem i kostkową nakładką. W zach. ścianie rozsuwane drzwi zabite płytami. Sala przyziemia w I trakcie: obwiedziona płycinową boazerią /przemalowana/ z podestem od pn. Sufit z dek. pseudokasetonową; na przecięciu listew malowane rozetki. Wnętrza kasetonów przemalowane emulsją, spod niej widoczna perełkowa bordiura. W ścianie wsch. sali prostokątny, murowany, ceglany kominek. Palenisko zamknięte odcinkowo, kafle ekranu paleniska z wklęsłą dekoracją o motywie małżowinowym. Nad otworem ceramiczna plakietka z grupą siedzących ptaków. Kominek zamknięty płytą z białego marmuru. Drzwi rozsuwane w ścianie pd. zabite płytami. Parkiet w jodełkę. Sala środkowa od pd. w przyziemiu: sklepienie pseudokolebką /tynki sklep. wykonane z siatki obrzuconej zaprawą/. Obwiedziona płycinową boazerią sosnową, której dolne płyciny w prostokącie stojącym /zastąpione współcz. płytą laminowaną/, a górne w prostokącie leżącym, dekorowane malowanym motywem rombu i perełek, wewnątrz którego żółta, kwadratowa, niepełna rama z zielonym kwadracikiem. W ścianie zach. w boazerię wmontowane: szafka ścienna i szyb windy z częściowo zachowaną maszyną. Drzwi 1-skrzydłowe, pełne, 8-płycinowe z malowanymi motywami jak w boazerii, futryny szerokie, płycinowe. W pn. ścianie sali drzwi rozsuwane, zabite płytami. Drewniana obudowa grzejników z mosiężną ażurową przesłoną zachowana. Parkiet dębowy w jodełkę, oryginalny.

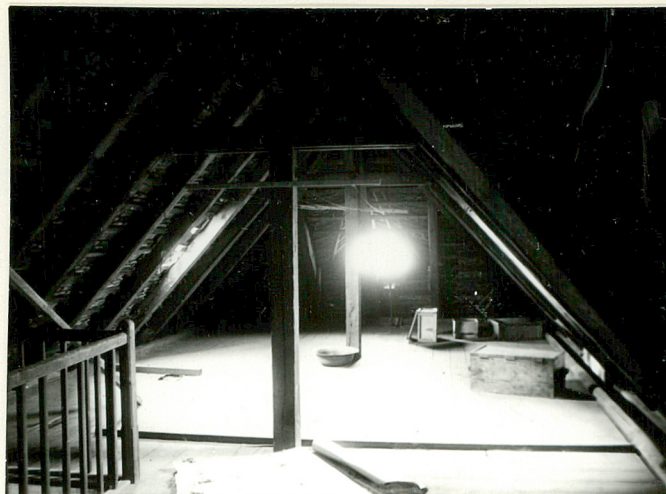
W I Ę Z B A: 2-kondygn. z zagospodarowanym poddaszem, płatwiowo-stolcowa z 1 rzędem stolców, mocowanych do krokwi kleszczami. Mocowana na zamki ciesielskie i śruby.

- 26. Drzwi szafy ściiennej w/w sali
- 27. Drzwi na werandę II kondygn.
- 28. Drzwi do sali narożnej pn.-wsch. przyziemia
- 29. Dekoracja sufitu sali jw.
- 30. Witrynka w sali środkowej przyziemia od wschodu
- 31. Ścianka drzwiowa sieni gł.poddasza
- 32. Klamka i szyld drzwi poddasza
- 33.-34. Wieżba dachowa
- 35. Zejście do piwnic i fragm.korytarza
- 36. Pomieszczenie piwniczne w części pd.-zach.
