W I L Ł A

4. Adres ul. Kościuszki 47
59-220 Legnica

655/1008/L data 29.12.1993

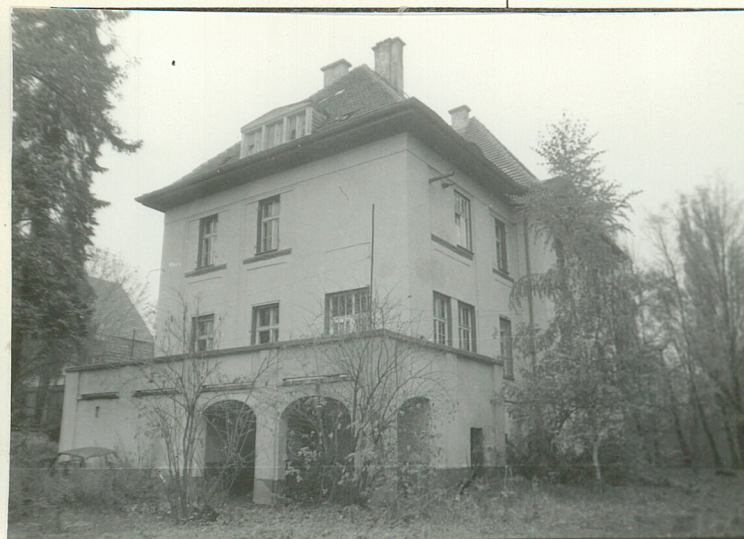
1. Elewacja połudn.-zachodnia
2. Ryzalit elewacji wschodniej
3. Okno suterenu w ryzalicye jw.
4. Dek. podokienna elewacji wsch.
5. Pilaster elewacji wsch.
6. Dek. ryzalitu elewacji wsch.

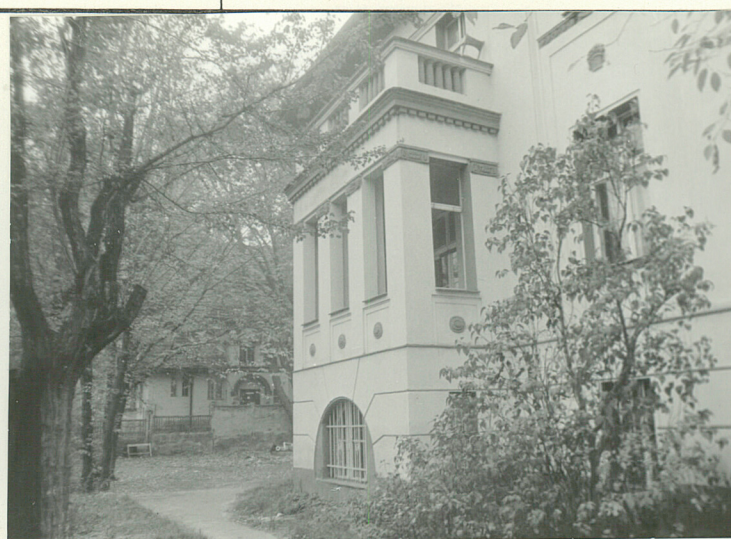
Elewacja wschodnia: 3-kondygnacyjna, 5-osiowa, w tym z 3-osiowym, 2-kondygn. ryzalitem, mieszczącym werandę i taras. W partii cokołu 5 okien sutereny; centralne okno sutereny w partii ryzalitu w półkolistej płycinie, zamknięte łukiem odcinkowym, zabezpieczone kratą oryginalną, stalową, szczeblinową; między środkowymi szczeblinami 3 romby wypełnione ślimacznicami. W ścianie licowej cokołu ryzalitu boniowanie przybiera formę klinów. Elewacja podzielona 4 pilastrami o głowicach jońskich. Dwa środkowe wyznaczają szerokość ryzalitu. Między pilastrami otwory okienne ujęte w uskokowe ramy. Nad oknami wysokiego parteru nakładki tynkowe w kształcie koszy z różami. Pod oknami II kondygn. pas z dekoracją z pętelek, z umieszczoną w środku girlandą owocową. Partia werandy wsparta na 6 filarach /między boczными okna/ dek. w części górnej nakładką w formie zgeometryzowanej głowicy jońskiej. W pełnej balustradzie podokiennej owalne rozety. Werandę wieńczy gzyms kostkowy i balustrada balaskowa tarasu, poprzerwana murewanymi słupkami. W szerokości werandy i tarasu 3 otwory / 2 okienne i 1 drzwiowy/. W połaci dachu murewana, 2-osiowa facjatka z 3-kątnym naczółkiem w profilow. ramie, nakryta 2-spadowym ceramicznym daszkiem. Okna prostokątne umieszczone w płycinie, w polu naczółka okienko półkoliste.

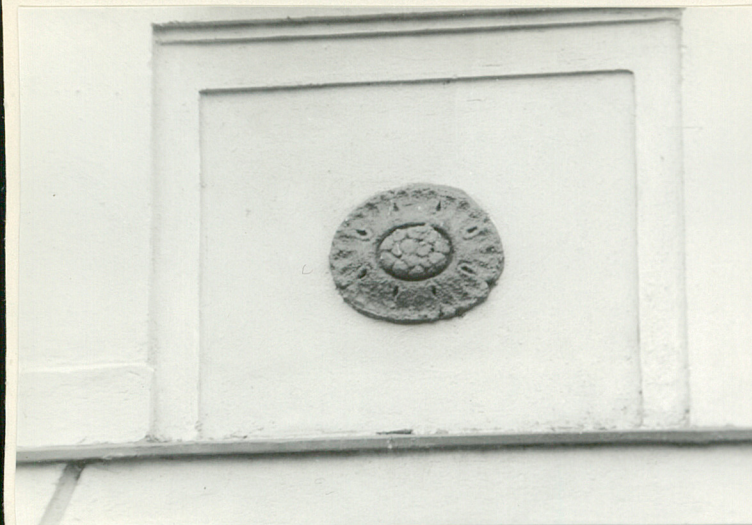
7. Dek. podokienna w ryzalicy jw.
 8. Elewacja pn.-zach.
 9. Okno klatki schod. w elew. pn.
 10. Drzwi główne w elewacji pn.
 11. Drzwi do suterenu w elew. pn.
 12. Drzwi wiatrołapu
 13. Klatka schod. w poziomie suterenu
 14. Okno witrażowe klatki schod./por. 9/

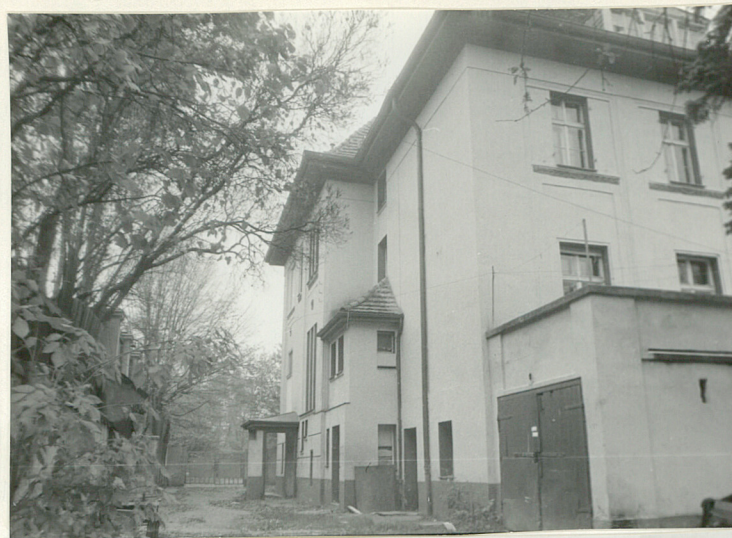
Elewacja północna: 3-kondygnacyjna o różnej liczbie osi, z uskokiem w połowie długości. Część wsch. 3-osiowa o podziałach ramowych, bez pilastrów. Dekoracja okien j.w. W środkowej partii tej części niski, murewany ganek wsparty na 2 filarach, nakryty 3-spadowym daszkiem /blacha/. Pod nim wejście do wnętrza budynku. Sufit ganku odeskowany. **D r z w i g ł ó w n e** 2-skrzydłowe, o nierównej szerokości skrzydeł. 2 listwy przylgowe w formie uproszcz. pilastrów wydzielają 3 osie /oś środkowa najszersza/. Skrzydło środkowe na cokole, 4-płycinowe /3 płyciny pełne z prostokątnymi nakładkami/, górna przeszklona szkłem kryształowym, podzielona 3-krotnie krzyżującymi się szczeblinami z okrągłą nakładką na przecięciu. Nad okienkiem odcinek gzymsu z motywem palmetek. Boczne osie z 1 pełną, podłużną płyciną, górną przeszkloną j.w. z prostymi szczeblinami ułożonymi w romby. Otwór drzwiowy zamknięty profilow. szeroką listwą, tworzącą nad listwami przylgowymi rodzaj kapitelu. W partii klatki schodowej otwory okienne rozdzielone murewanymi słupkami. W narożniku między dwoma płaszczyznami elewacji niska, 2-kondygn. dobudówka, kryta 2-spadowym ceramicznym daszkiem. W części dolnej mieści otwór wejściowy do sutereny /drzwi 1-skrzydł. 4-płycinowe, górne pierwotnie przeszklone, szczebliny krzyżujące się z okrągłą nakładką/ i 1 wąskie, prostokątne okienko. W części górnej 2 prostokątne okna. Nad dobudówką 1 oś prostok. okien elewacji. W pozostałej części elewacji 1 otwór drzwiowy do sutereny /forma j.w./ i 1 okno suteren. Od zach. dobudówka mieszcząca garaż, zwieńczona tarasem.

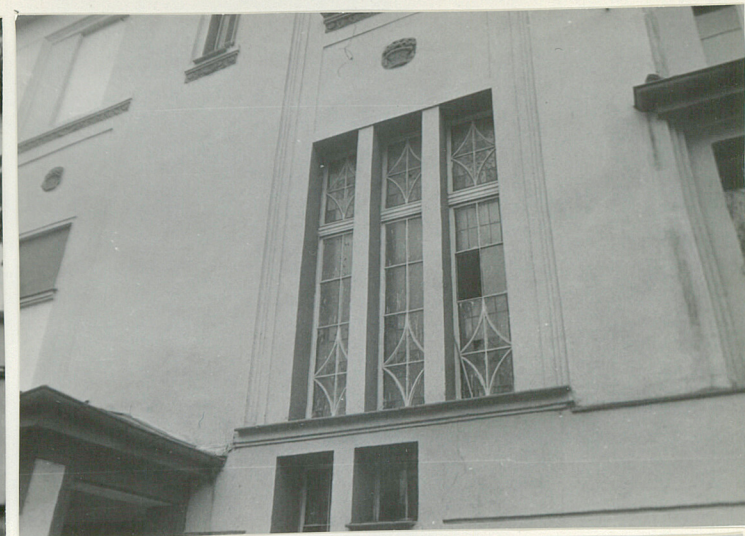
- W ścianie pn. klatki schodowej szerokie, wysokie okno, od dołu uskokowe z oszkleniem witrażowym, 3-poziomowe, 3-dzielne, kresnowe. Pasy górny i dolny z szczeblinami ułożonymi romboidalnie /łuki wklęsłe/, zadrebn. podziałami /prostokąty, owale, romby/; kolory - fiolet, żółty, zielony, czarn. Środkowy pas podzielony prostokątnie szczeblinami, bordiura fiolet, szybki fakturalne /mocno uszkodz., brak wielu tafli/.

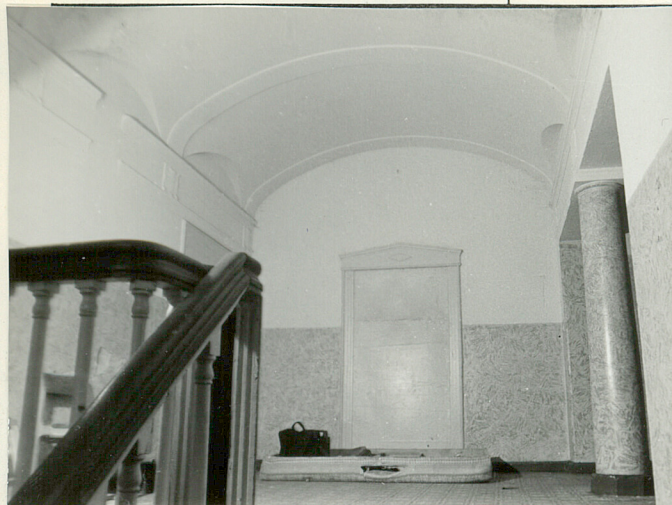
WNĘTRZE I WYPOSAŻENIE: sienć wys. parteru: sklepiena w części kolebką o wykreju elipt., mieści gł. klatkę schodową i boczną na wyższe kondygnacje, oddzielną prostok. szerokim przewężeniem wspartym na przyściennych filarach i centralne na kolumnie doryckiej, stojącej na wielobocznym cokole.

15. Sień gł. wysokiego parteru
 16. Sklepienie sieni gł.
 17.-18. Sala środk. parteru od zach.
 /obudowa grzejników i piec/
 19. Szafka ścienna w sali narożnej
 pn.-wsch. parteru
 20. Drzwi w sali parteru od wsch.

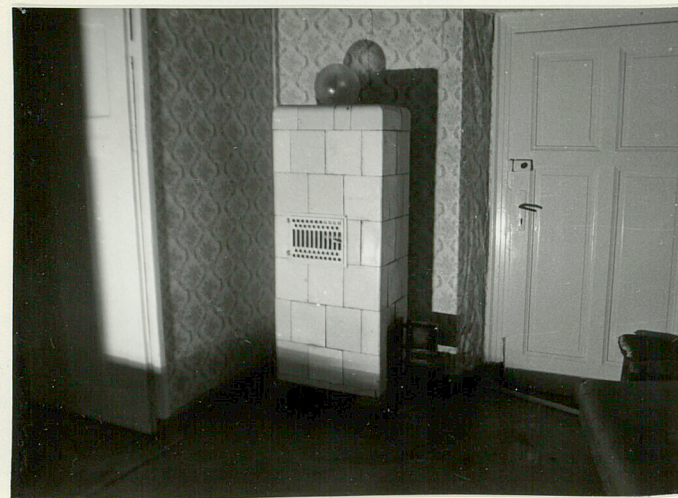
W sali środkowej parteru od zach.: 2 drewniane szczeblinowe, 2-drzwiowe obudowy na grzejniki /w jednej między szczeblinami kaboszony/; piec z białych kafli gładkich, bez dekoracji z suszarką, ograniczoną ażurowymi, żeliwnymi drzwiczkami. W sali narożnej pn.-wsch. parteru drewniana szafka 2-drzwiowa, skrzydła ażurowe - motyw zgeometryzowanej wici roślinnej, w centrum kaboszon. W II kondygnacji klatka schodowa oddzielona od pomieszczeń ściankami z 2 otworami arkadowymi o łuku odcinkowym; w części pn.-wsch. ścianka działowa z doświetleniem prostokątnym, 3-dzielnym. W każdej części po 3 krzyżujące się szczebliny z okrągłą nakładką na przecięciu /przeszklenie zamalowane/; w pomieszczeniu szafa-schówek o ściętym narożu usyt. w pn.-wsch. części pomieszczenia; płycinowa, zwieńczona szerokim, uskokowym gzymsiem, 1-skrzydłowa /drzwi nie istnieją/. W łazience narożnej, pd.-zach. II kondygn. podobna 2-drzwiowa szafa.

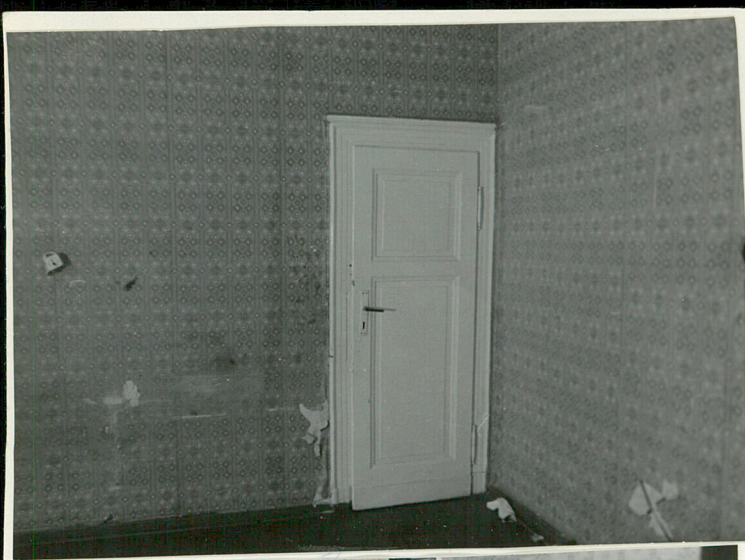
21. Drzwi w sali jw.
 22. Drzwi w sali parteru od zach.
 23. Dek. werandy narożnej pd.-zach.
 24.-26. Szafy, glazura i drzwi pomieszczeń
 II kondygn. od wschodu
 27. Pomieszczenie poddasza

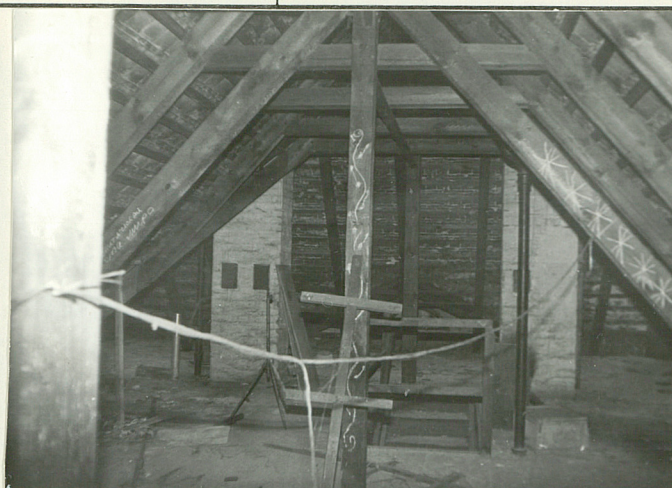
WIĘZBA DACHOWA: 2-kondygnacyjna, poddasze zagospodarowane; w części górnej 1-wieszarowa, dodatkowo z jętkami w każdym wiązarze, w części dolnej 2-wieszarowa, mocowana na śruby i zamki ciesielskie.

28.-29. Więźba dachowa

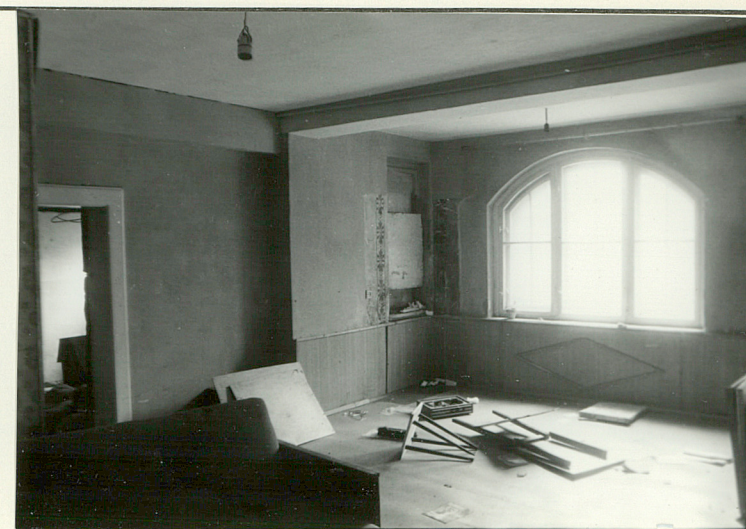
30. Pomieszczenie gł. sutereny od wsch.

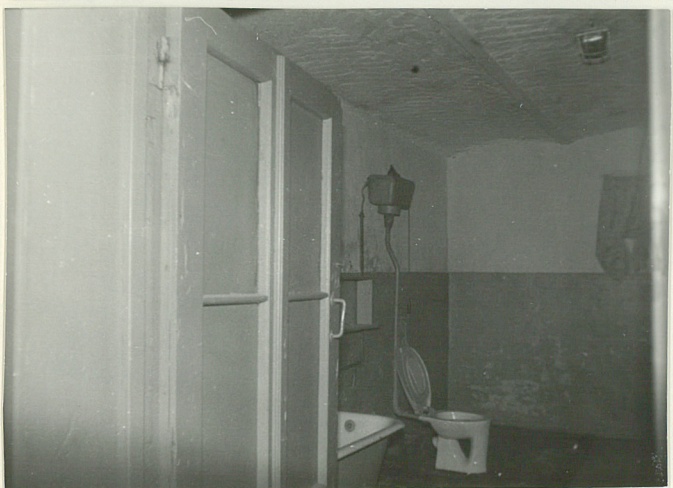
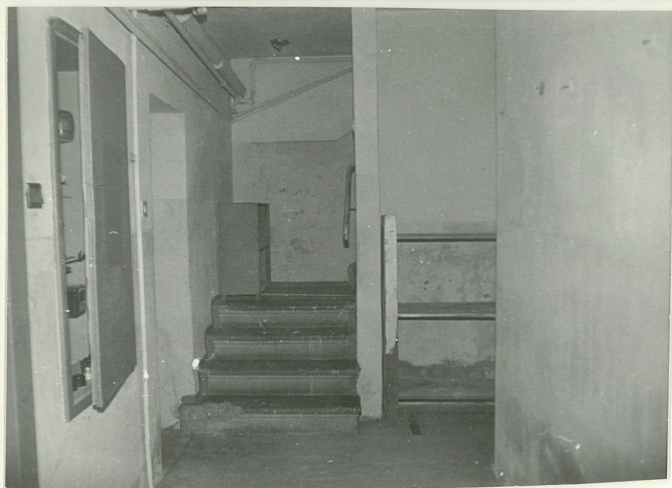
31.-32. Pomieszczenia sutereny i piwnic
