Nr  
31

1. Obiekt

W I L L A

4. Adres ul. Kościuszki 49 ob 43  
59-220 Legnica

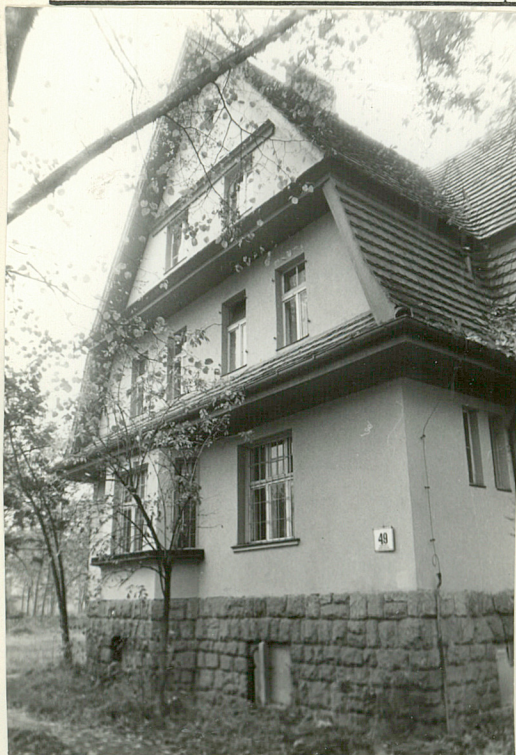
**Elewacja wschodnia:** 3-kondygnacyjna, szczytowa, z połaciami dachowymi wychodzącymi okapowo, odeskowanymi od spodu; szerokie drewniane gzymsy z 1-spadowymi, ceramicznymi daszkami, oddzielają poszczególne kondygnacje /pierwszy korenujący/. W partii cokołu 2 otwory piwniczne. W kondygn. przyziemia 3-boczny, 3-osioły ryzalit, dochodzący do gzymsu międzykondygnacyjnego. W partii podokiennej ryzalitu drewn. oryginalna skrzynka na kwiaty. Okna ryzalitu - centralne szerokie

prostokątne i 2 wąskie, okratowane współcześnie /pręty/. W partii ściany przyziemia okno jak centr. ryzalitu. W II kondygnacji 4 prostokątne okna z hakami po okiennicach. W III kondygnacji 2 okna prostok. j.w., niższe ze wspólnym gzymsiem tynkowym, nadokiennym, wyznaczającym partię szczytu. W niej ewalne okienko strychu.

1. Elewacja wschodnia
2. Ryzalit elewacji wsch.
3. Elewacja zachodnia
4. Okno elewacji zachodniej
5. Narożnik elewacji zach. i pd.
6. Elewacja południowa

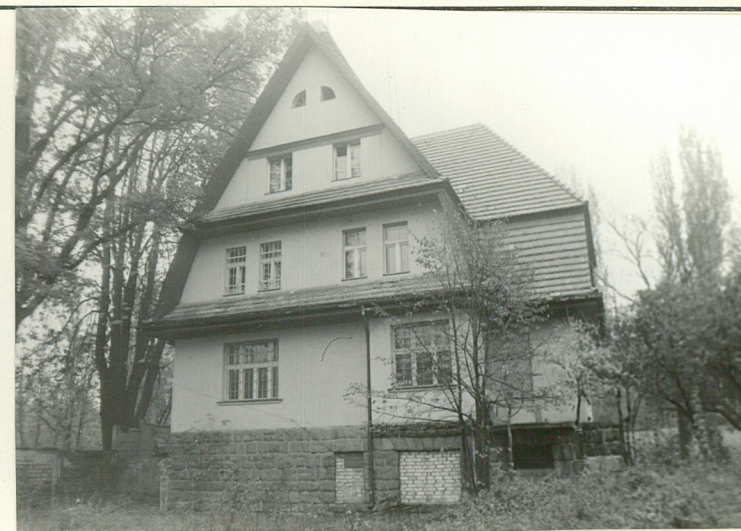
**Elewacja zachodnia:** szczytowa, 3-kondygnacyjna, o podziałach jak wschodnia, bez ryzalitu; w partii cokołu 2 otwory okienne zamurowane. W przyziemiu 2 szerokie otwory okienne, w tym pd. w wydzielonej niewielkim uskokiem partii elewacji. Oba z płaskimi odcinkami gzymsu podokiennego. W II kondygn. 2 okna od pn. współcześnie ekratowane. W III kondygnacji gzyms nadekienny wsparty na gładkich lizenach. W szczycie 2 otwory w kształcie ćwiartki koła.

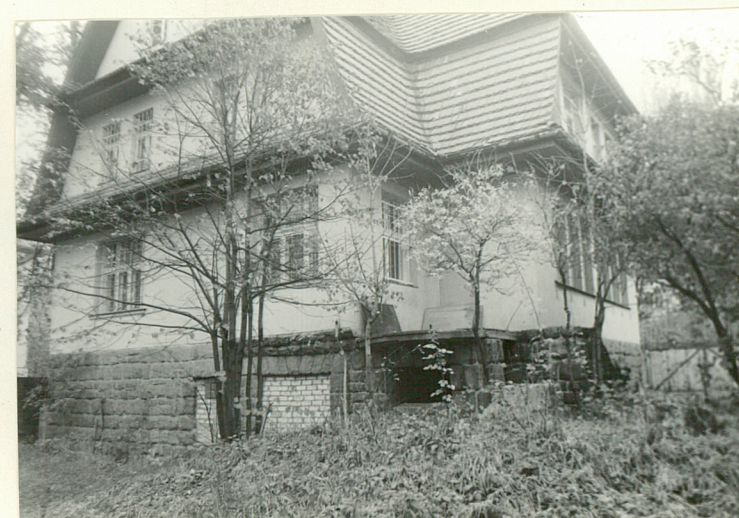
**E L E W A C J E:** na wysokim cokole obłożonym ciosami granitowymi, opracowanymi rustykalnie; wysokość cokołu zwiększa się wraz ze spadkiem terenu w kierunku zach. Gzyms wieńczący wąski, tynkowy i szeroki, eka-powy, drewniany.

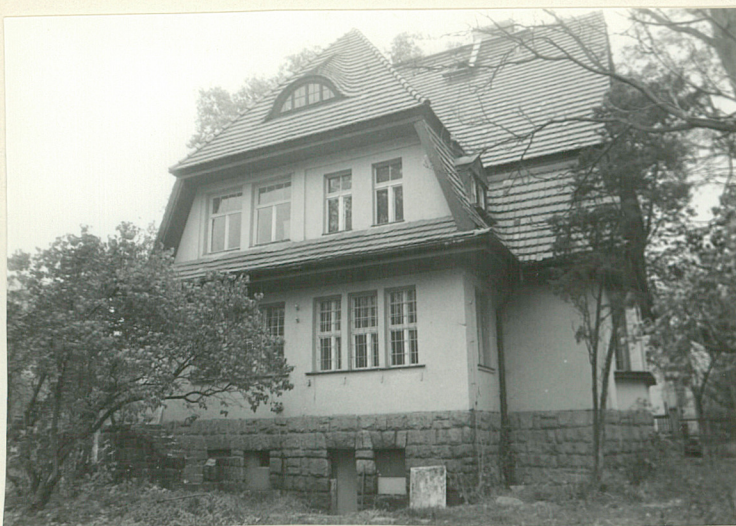
Elewacja południowa: z ryzalitem 6-osiewym, nieco niższym od korpusu głównego, nakrytym dachem naczółkowym, wysekim, zajmującym większą część elewacji. W partii cokołu 3 okna piwniczne i 1 otwór drzwiowy. W przyziemiu 2 x 3 wąskie prostokątne okna z hakami po skrzynkach na kwiaty. W II kondygnacji 4 otwory okienne, zgrupowane po 2 w płytkich, prostok. płycinach. Kondygnacja ta ujęta w ramy, których dolną granicę stanowi gzyms wieńczący, a boczne i górną wychodzące przed lico ściany połacie dachu. W naczółku dachowym 1 powieka od lica i z boku wsch. drewniana 2-osiowa facjatka z 2-spadowym daszkiem /papa/; w polu szczytu facjatki płaski kaboszon. Do zach. narożnika ryzalitu dostawione betonowe schodki z murkiem oporowym z granitu. Prowadzą ona na usytuowany między ryzalitem a zach. częścią elewacji taras od zach., zamknięty łukiem odcinkowym. Taras wsparty na murze z ciosów granitowych, pod nim schówek z 1 otworem okiennym. Konstrukcja tarasu Kleinowska. Na taras wychodzą: 1 otwór drzwiowy z boku ryzalitu /z oryginalnej stolarki pozostało nadświetle/ i 1 otwór okienny w płaszczyźnie korpusu głównego, okratowany współcześnie. Taras pozbawiony balustrady.

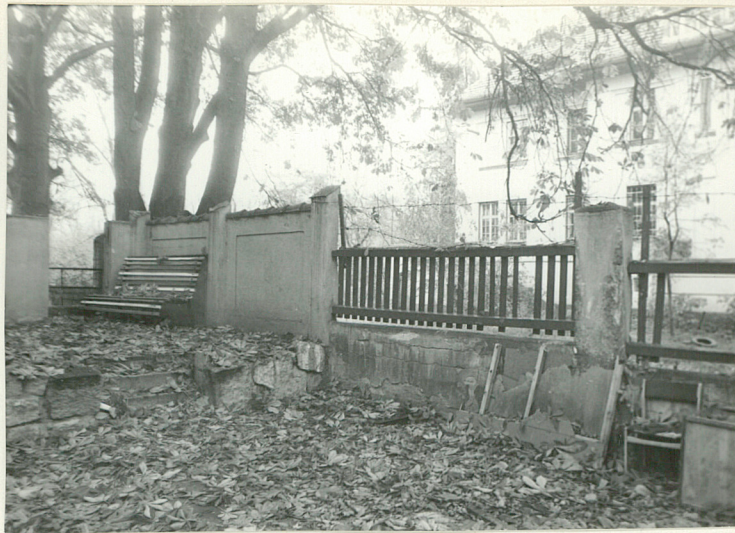
**S Y T U A C J A:** działnica Tarninów, obszar tzw. "kwadratu". Wolnostojąca willa na dużej, zadrzewionej działce, elewacją wschodnią zwrócona do ul. Kościuszki. Od ulicy oddziela ją betonowy mur, ograniczający "kwadrat". Od pd. i zach. resztki oryginalnego muru ceglanego obrzuconego zaprawą cementową, ze słupkami o ściętych zakończeniach. Bariera muru obłożona gąsiorami ceramicznymi. Budynek usytuowany na dość ostrym spadku terenu, wyrównanym od pn. kilkoma granitowymi schodami i 1 biegiem betonowych schodów, prowadzących do poziomu piwnic.

7. Fragment ogrodzenia od str.pn.  
 8. Ryzalit wejścia gł.od północy  
 9. Drzwi główne  
 10. Detal ryzalitu elewacji pn.  
 11. Sien główna z klatką schodową  
 12. Fragn.balustrady schodów na  
 wyższe kondygnacje

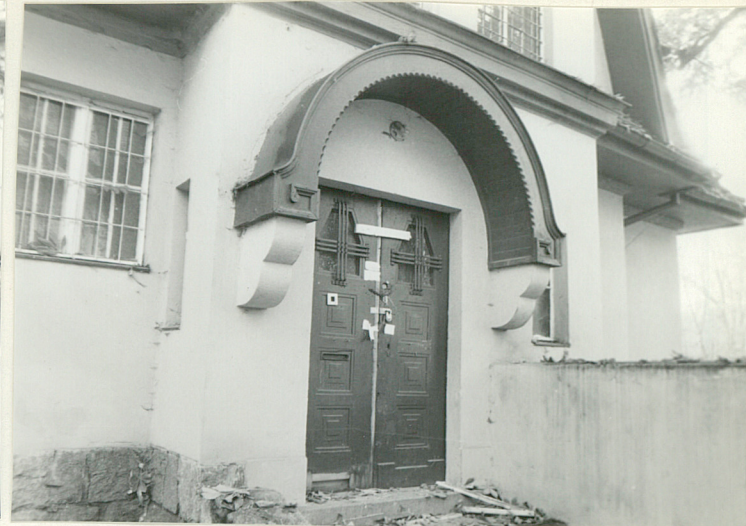
Elewacja północna główna: 3-kondygnacyjna o podziałach i z ryzalitem jak elewacja pd. Na ryzalit nałożony centralnie drugi niższy, zamknięty naczółkiem półkolistym, o obniżonej strzałce. Dolna część niższego ryzalitu mieści w przyziemiu umieszczony nie na osi prostok. otwór drzwiowy i 1 małe, wąskie, prostok. okienko. Stolarka drzwi głównych 2-skrzydł. drewniana, skrzydło 3-płycinowe, płyciny kwadratowe z 2 kwadratowymi nakładkami. Pole czwarte, najwyższe, zamknięte w formie trapezu, przeszklone, z kratą w formie prostopadłe ułożonych 3 stalowych listew. Listwa przylgowa w formie prostego pilastra z kapitelem w formie klinca oderwana /jest w przedsionku/. Do drzwi wiedą 3 granitowe schodki z niskim granitowym murkiem od wsch. i murem ceglany od pd. Nad otworem wejściowym półkolisty daszek drewniany obity blachą, ze spływami w formie meandra, wsparty na 2 granitowych krosztynach, złożonych z 2 ćwiartek koła. Daszek od wewn. wyłożony poprzecznymi listewkami, od czoła ozdobnie wycięty w półkoliste "zębki". II kondygn. 2-osiową ryzalitu oddziela profiliw. tynkowy gzyms. Naczółek obwiedziony szeroką profiliw. ramą. Wewnątrz niego mała nakładka prostok. w której wielokątna z głową ludzką w czapce. Wyższy ryzalit w partii cokołu mieści od zach. otwór wejściowy do piwnic, od wsch. okno piwniczne. W jego II kondygnacji po obu stronach niższego ryzalitu po 1 wąskim, prostok., okratowanym współcz. oknie. W III kondygn. prosto zamknięta ściana z 3 prostok. otworami okiennymi. W narożnych partiach ścian korpusu gł. od zach. 1 szeroki otwór piwniczny zamurowany, od wsch. mały otwór piwnicznego okna. W przyziemiu od wschodu 2 małe, wąskie, prostok. okna.

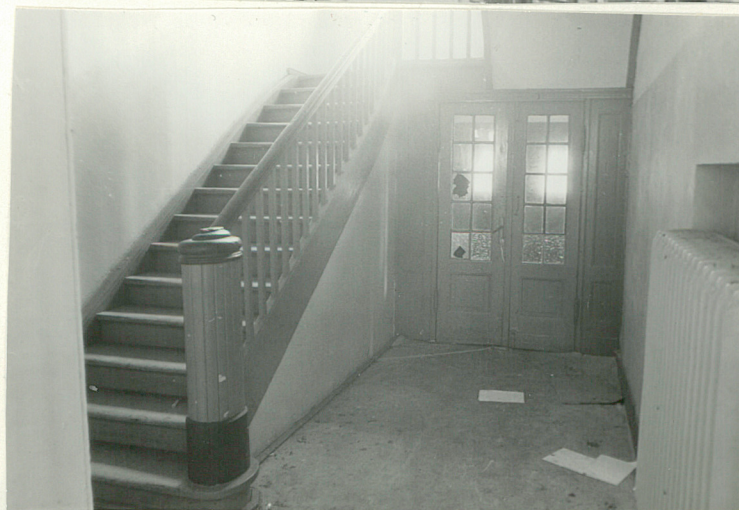
**S C H O D Y:** 2-biegowe, drewniane, z balustradą szczeblinową i profiliow. poręczą. W partii II kondygnacji pierwszy bieg zabiegowy. Dolny słupek w przyziemiu o przekroju owalu, zwinięty spiralnie. Słupek na cokole, trzon kanelowany. Słupki górnych biegów w formie gładkich prostopadłościanów. Schody do piwnicy 1-biegowe, betonowe.

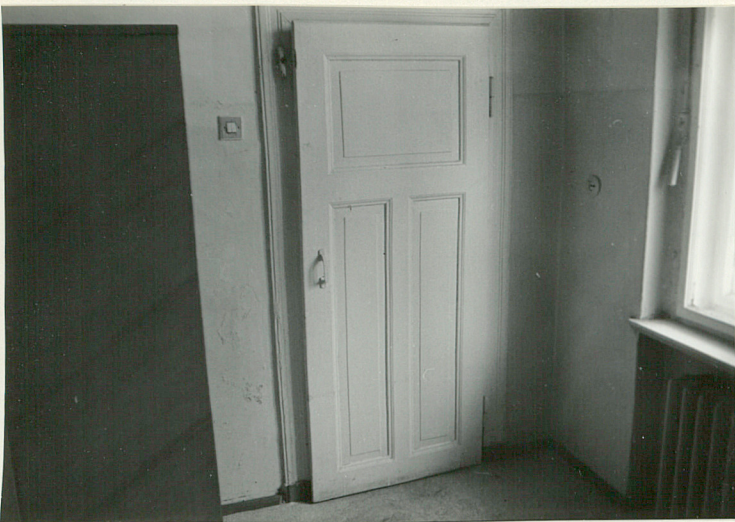
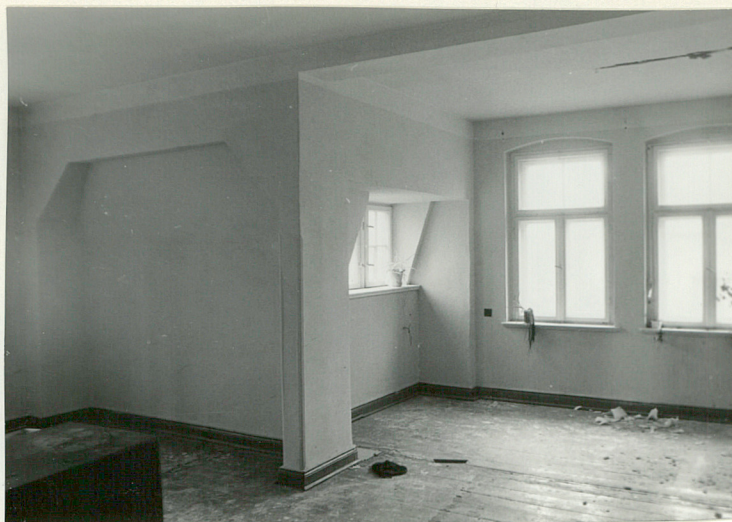
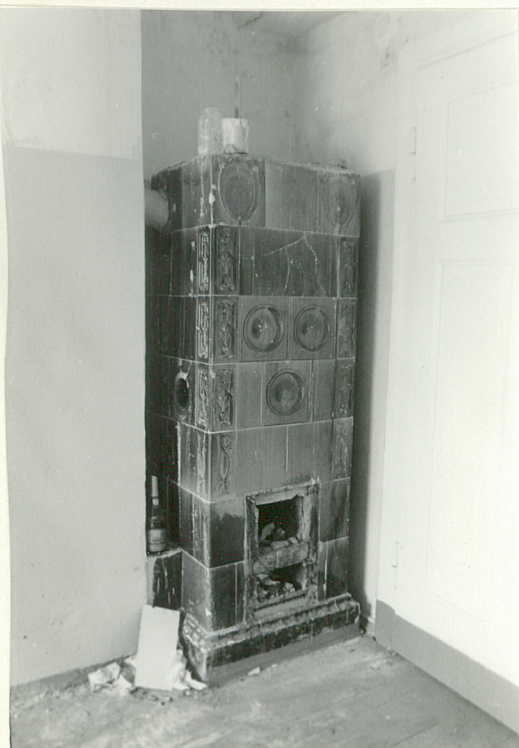
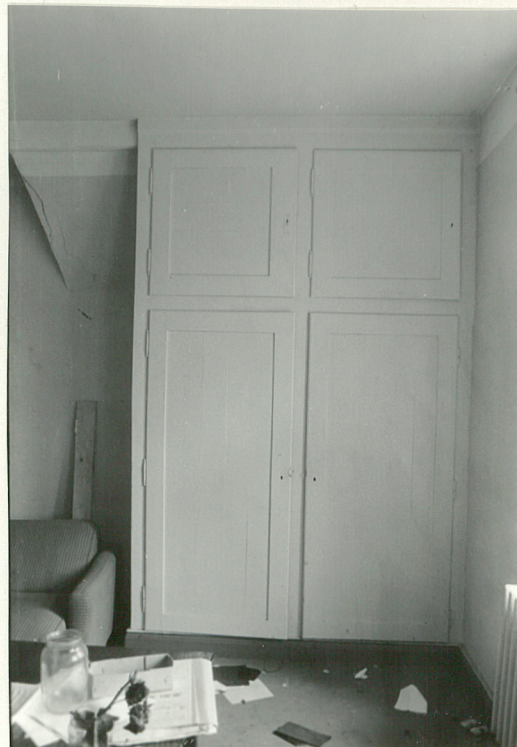
- 13. Drzwi w arkadzie sali parteru od pd.
- 14. Drzwi w arkadzie sali parteru od zach.
- 15. Arkada sali w trakcie pd.
- 16. Drzwi z sali pd. na taras w narożu pd.-zach.
- 17. Drzwi między salami traktu pd.
- 18.-19. Drzwi pomieszczeń II kondygn.

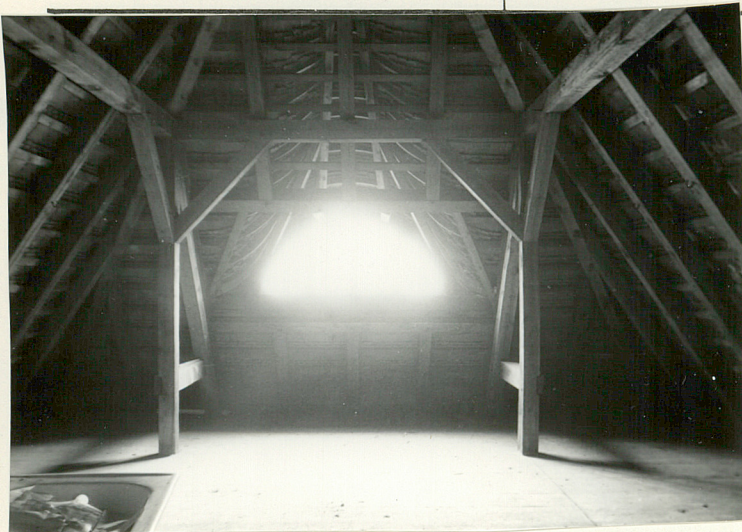
**WIĘZBA DACHOWA:** 2-kondygnacyjna, poddasze w większej części zagospodarowane. W części górnej krokwiowa z kozłem i jętką w wiązarach skrajnych i 2 środkowych, w części dolnej 2-wieszarowa, mocowana na dyble i zamki ciesielskie.

23.-24. Więźba dachowa dolnej i górnej  
kondygnacji

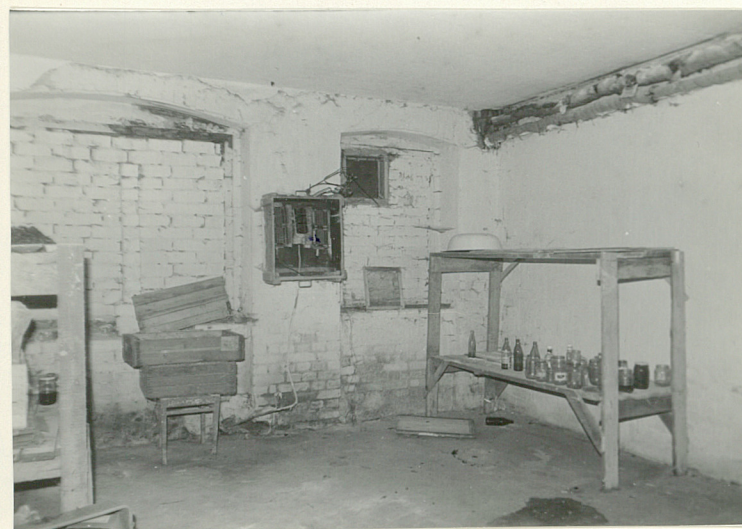
**SKLEPIENIA I STROPY:** - w piwnicach płaskie i odcinkowe sklepienia Kleina; - w wyższych kondygnacjach płaskie, drewniane z podsufitką i lekką fasetą.

25. Pomieszczenie piwniczne

| 20. Najpilniejsze postulaty konserwatorskie<br><br>- uszczelnić dach,<br>- osuszyć zalane sklepienie,<br>- wymienić stolarkę okien piwnicznych,<br>- naprawić drzwi gł. i do piwnic,<br>- wymienić instalację odwadniającą, naprawić wodno-kanalizacyjną. | | | |
