3383  
Nr DOLNOŚLĄSKIE

OFICyna PAŁACOWA (POWOZOWNIA), ob.BUDYNEK MIESZKALNY

ok.1730-1744

OŁDRZYCHOWICE KŁODZKIE

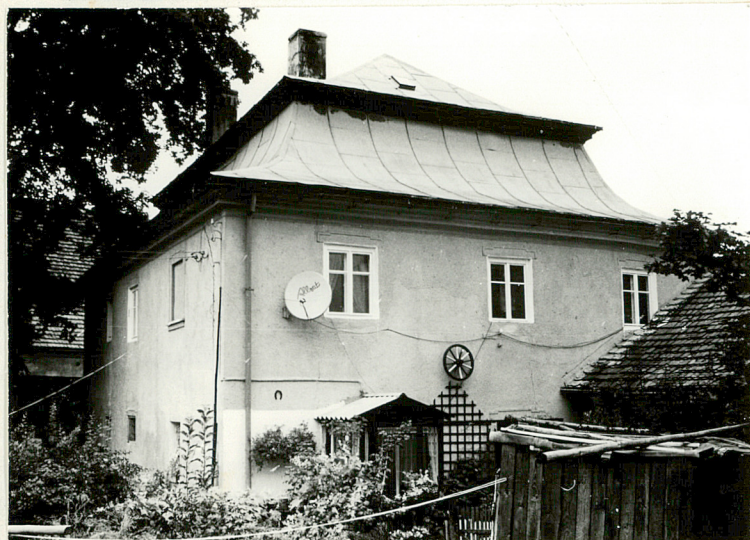
11.

Elewacja frontowa, wschodnia (od strony pałacu), trójosiowa, zwieńczona profilowanym gzymsem, częściowo zasłonięta przez altanę. Prostokątny otwór wejściowy w lewej, skrajnej osi. Zachowany fragment kamiennego, uszakowego obramienia, podobnego do oprawy okien. Okna prostokątne. Jedno, w przyziemiu, w kompletnym jeszcze kamiennym obramieniu uszakowym z guttami. Pozostałe okna z relikami dawnych obramień. Przed wejściem drewniany, częściowo

przeszklony ganek, nakryty dwuspadowym dachem z pokryciem z falistego tworzywa sztucznego.

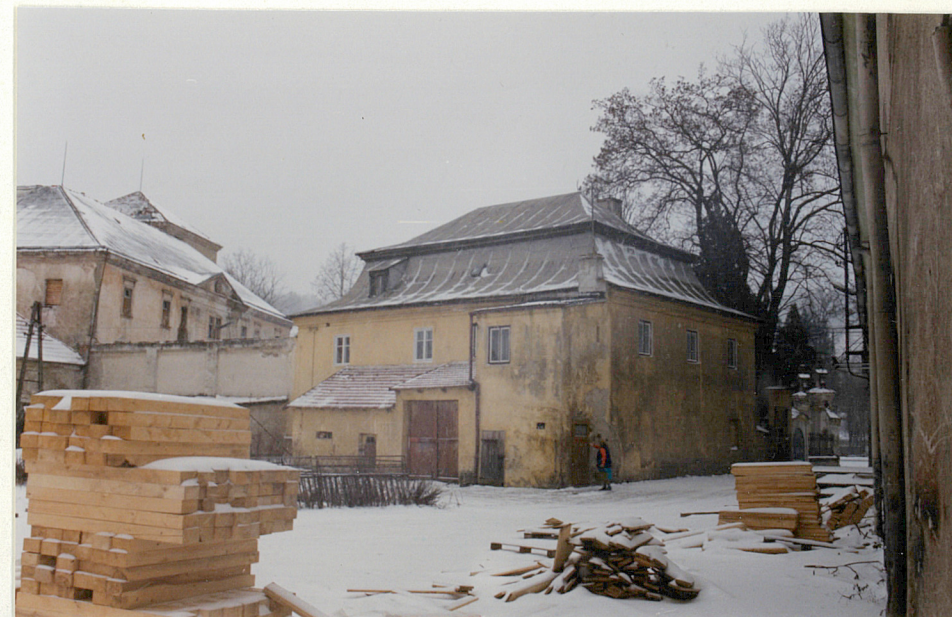
14.

Elewacja boczna, północna (od strony folwarku), częściowo zasłonięta przez przybudówkę. Widoczna wschodnia część przyziemia elewacji z jednym otworem wejściowym oraz górna partia elewacji, na poziomie I piętra, przepruta trzema oknami. Elewacja zwieńczona gzymsem koronującym. W połaci dachu oficyny bezstylowa lukarna. Otwory prostokątne, bez obramień. Wschodnia część przybudówki jednokondygnacyjowa, przepruta otworem wejściowym i bramą, zachodnia zaś partia dobudówki dwukondygnacyjowa oraz jednoosiowa z wejściem w przyziemiu. Elewacja wschodniej części przybudówki bezstylowa. Natomiast elewacja zachodniego członu dobudówki zwieńczona markowanym w tynku, profilowanym gzymsem koronującym. Ponadto w tynku markowane jest też ślepe okno, usytuowane obok rzeczywistego okna. Otwory w elewacji przybudówki prostokątne, bez obramień.

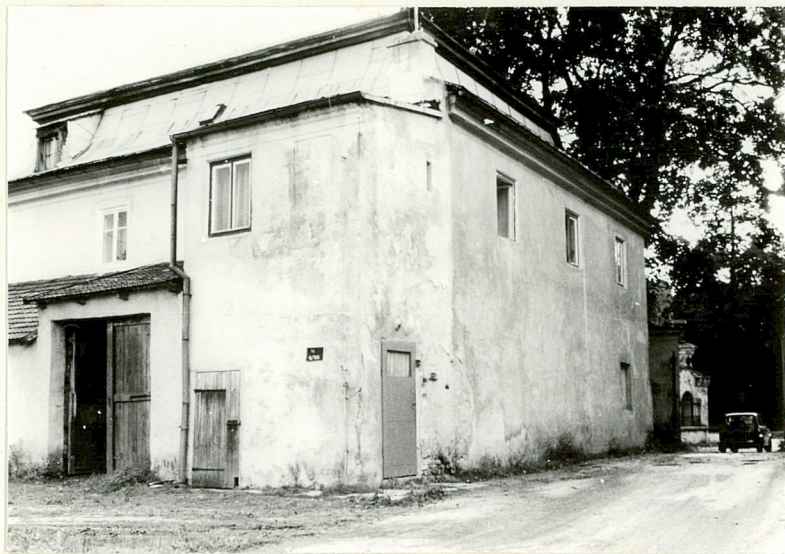
15.

Elewacja tylna, zachodnia (od strony wjazdu na folwark), tworzona przez ujednolicone elewacje oficyny i jej przybudówki. Elewacja oficyny (dawniej trójosiowa) ze ślepym oknem w prawej, skrajnej osi i z trzema oknami w partii I piętra. W elewacji przybudówki otwory (drzwi i okno oświetlające schody) rozłożone mijankowo. Elewacja oficyny zwieńczona profilowanym gzymsem. Elewacja dobudówki bez gzymsu. Prostokątne otwory bez

obramień. Jedynie nad oknem oficyny w prawej, skrajnej osi, i na poziomie I piętra zachował się górny fragment barokowego, uszakowego obramienia.

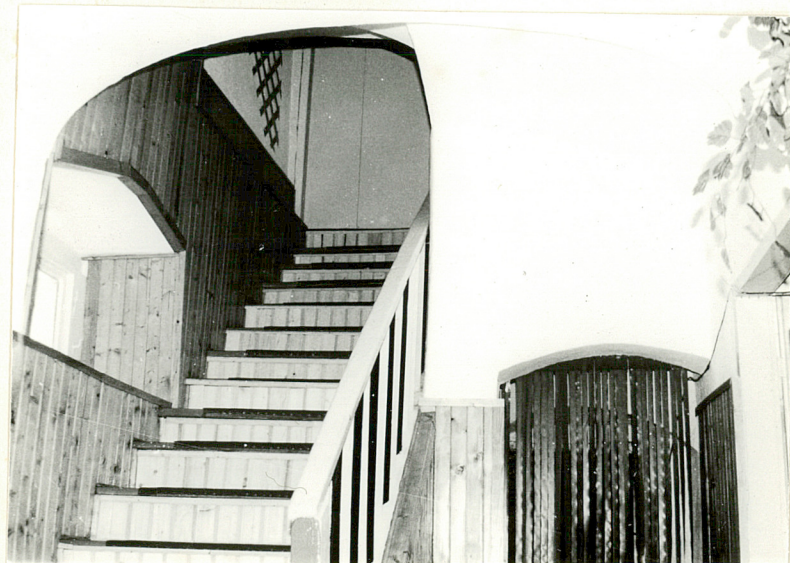
17.

Schody. Główne schody na I piętro betonowe, jednobiegowe, ze stopniami obłożonymi drewnianą boazerią, prowadzące do hallu górnej kondygnacji. Balustrada prosta, drewniana, złożona ze słupków, prętów i poręczy. Boczne schody betonowe, dwubiegowe, łamane, z podestem oraz z poręczą przy ścianie. Schody na strych drewniane.

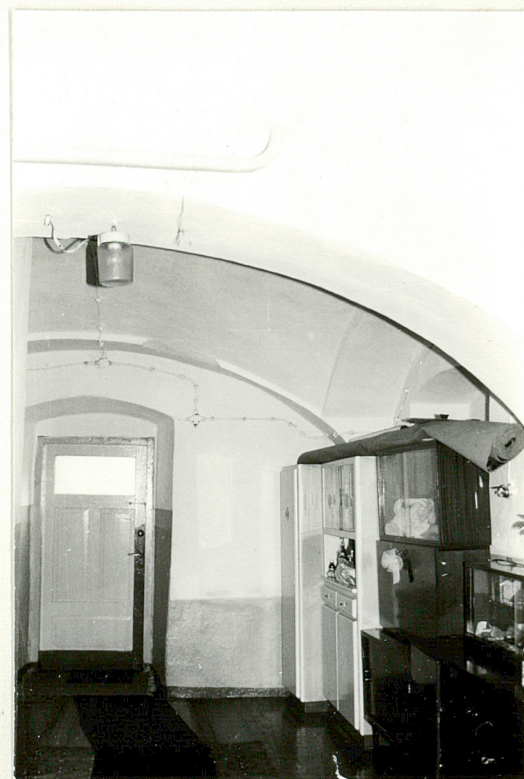
18.

Są to dwa wnętrza przyziemia nakryte sklepieniami wielopolowymi, z przęsłami wypełnionymi sklepieniami krzyżowymi. Konstrukcja sklepienia w największym pomieszczeniu tej kondygnacji wzmocniona została dwiema kamiennymi kolumnami, krępyimi, ustawionymi na sześciobocznych cokółkach, zbliżonymi do kolumn z domu czeladnego (patrz: karta zespołu). Bazy kolumn zaznaczone, entasis trzonów kolumn bardzo wyraziste. Kapitele kolumn uproszczone, ale wykute chyba w nawiązaniu do porządku rzymsko tokańskiego. W sieni i w trzecim z pomieszczeń sklepienie wielopolowe z przęsłami rozdzielonymi gurtami i wypełnionymi kapą czeską. Wnętrza I piętra bezstylowe.

zakonserwować. Trzeba też przeprowadzić remont sklepień, szczególnie w zachodniej części budynku.
