Nr 3390
DOLNOŚLĄSKIE

1. Obiekt 358/2
OFICyna DWORSKA, OBORY, STAJNIA

2. Czas powstania
XVII w.
3/4 ćw. XIX w.

3. Miejscowość
PISZKOWICE

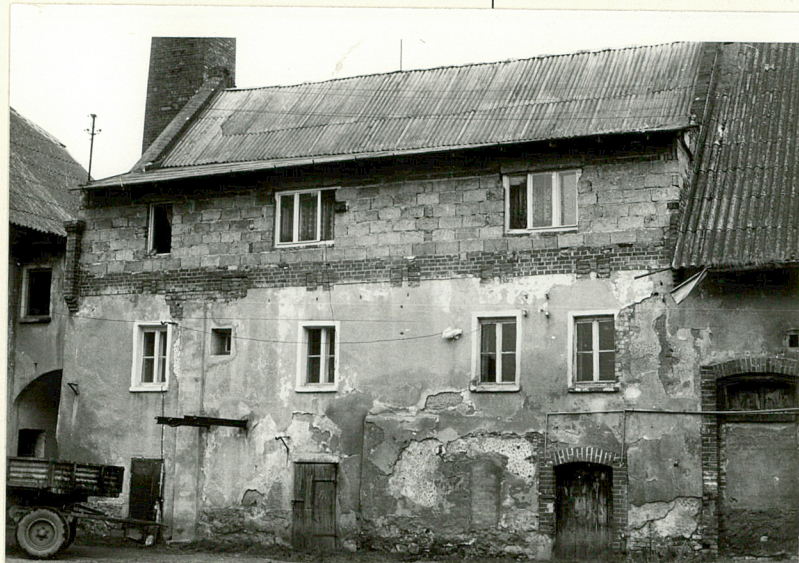
Elewacje gładkie, tynkowane poza 2. piętrem, rozmieszczenie otworów regularne. W elewacji N. w przyziemiu widoczne ceglane łuki arkady wjazdowej /?/ lub nasady sklepienia.

Oficyna dworska: 5. Elewacja główna - zach. 6. Elewacja wsch. /poziom 1. i 2. piętra./
7. 8. Elewacja N., z prawej fragment komina gorzelnianego; oraz jej fragment - widoczne fragmenty dwóch różnych łuków z cegieł. 9. Fragment sklepienia w dużym pomieszczeniu N.-W. przedzielonym deskami.
10. Schody w pomieszczeniu S.-E. 11. 12. Sklepienie w wąskim pomieszczeniu N.-E. 13. Sklepienie w narożnym pomieszczeniu S.-E.

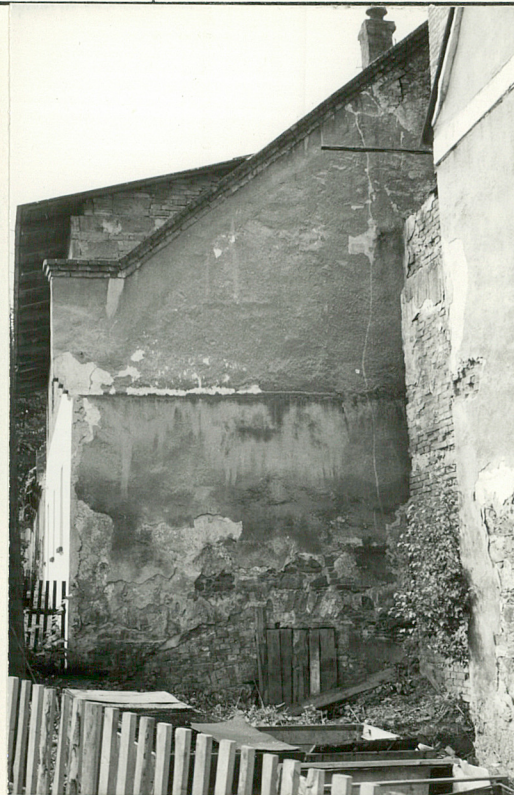
7.

Oficyna dworska - c.d. opisu. Bryła: jednolita, przykryta załamany dachem 2-spadowym, 3-kondygnacyjowa, z parterem częściowo wbudowanym od wsch. w skarpe i nowo nadbudowanym 2. piętrem. Od N. na poziomie 2. piętra wsparty na arkadzie komunikacyjny łącznik z dworem, a za nim komin gorzelniowy.

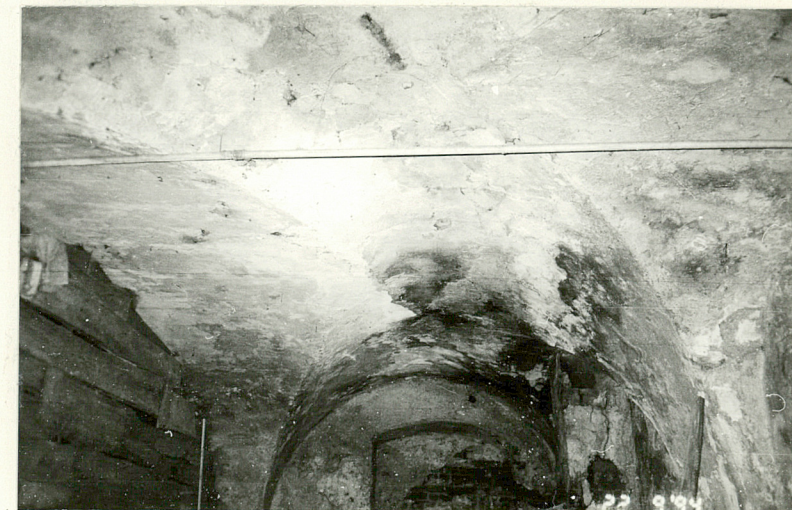
9.

Sklepienia w trakcie przednim kołebkowe z lunetami, poprzeczne w stosunku do biegu traktu. W tylnym, węższym trakcie sklepienia krzyżowe. Konstrukcja sklepień ceglana w układzie wozówkowym.

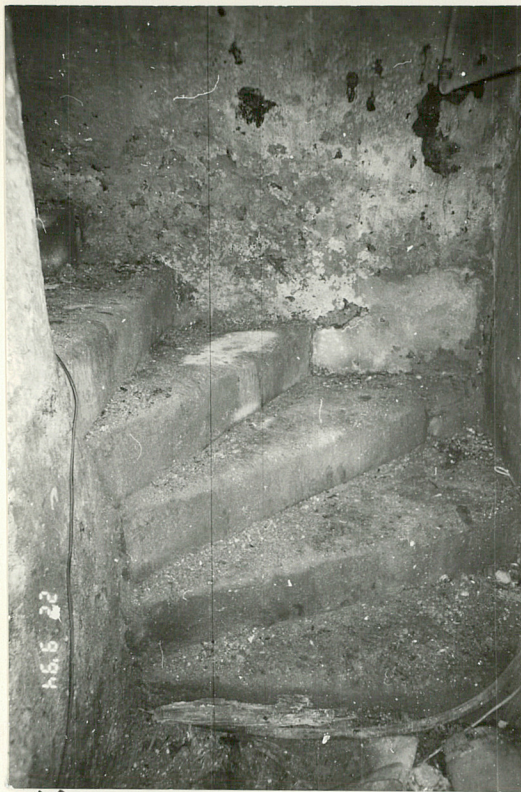
10.

Schody z parteru na piętro z piaskowcowych monolitowych bloków, zabiegowe. Wejście na 2. piętro poprzez łącznik nadwieszony z dworu.

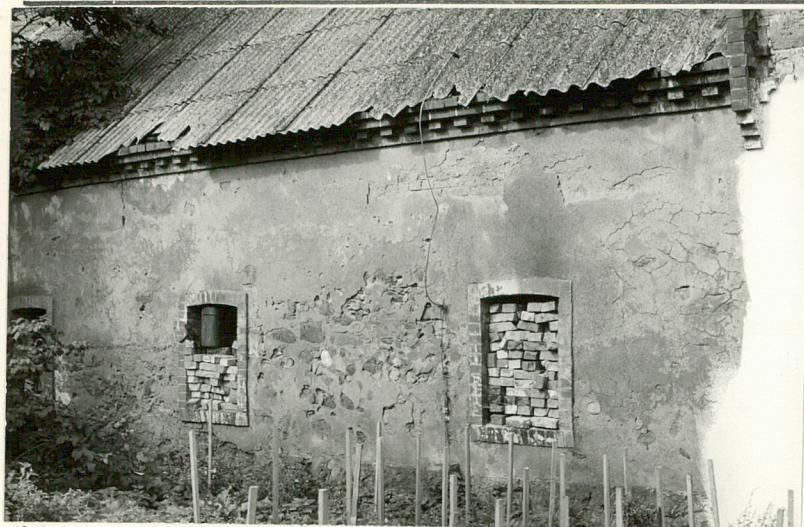
Obora N. 14. 15. Elewacja główna - zach. i wnęka okienna w niej. Wkładka nr 3. 16. Elewacja wsch. - od strony skarpy. 17. 18. Widoki ogólne wnętrza. 19. Odpływowe żłobki w posadzce, odprowadzające gnoj.
20. 21. Kolumny sklepienia. 22. Fragment więźby dachowej. 23. Fragment posadzki z widocznymi kanałami odprowadzającymi mignojownicę do krytego kanału pod wejściem głównym.

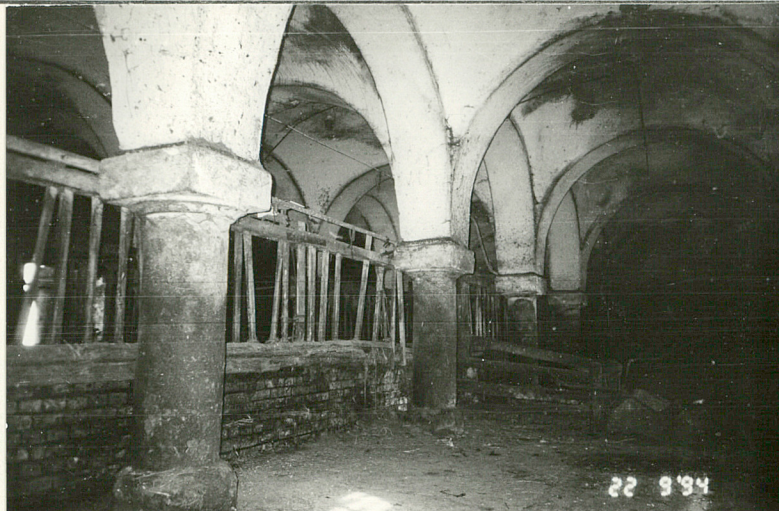
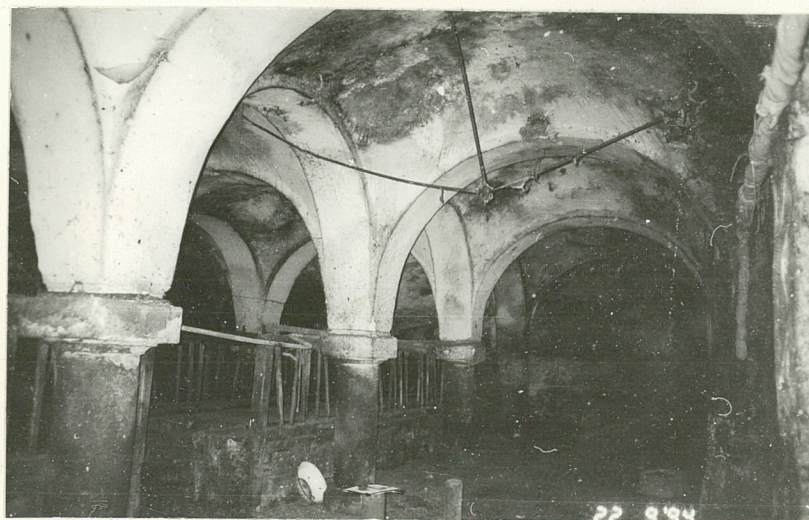
Sklepienia w dwóch dużych pomieszczeniach żaglaste na gurtach spływających na kolumny, ceglane. W jednym środkowym pomieszczeniu krzyżowe na filarach. W wozowni 3-przęsłowe żaglaste na gurtach, także ceglane.

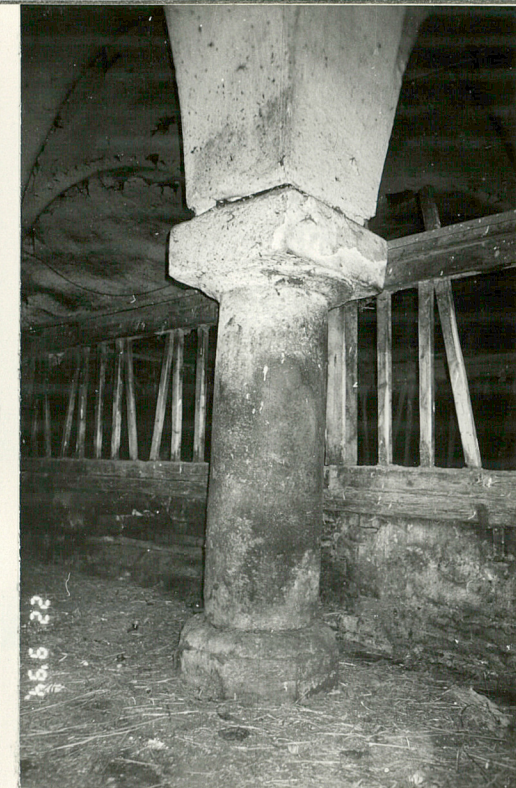
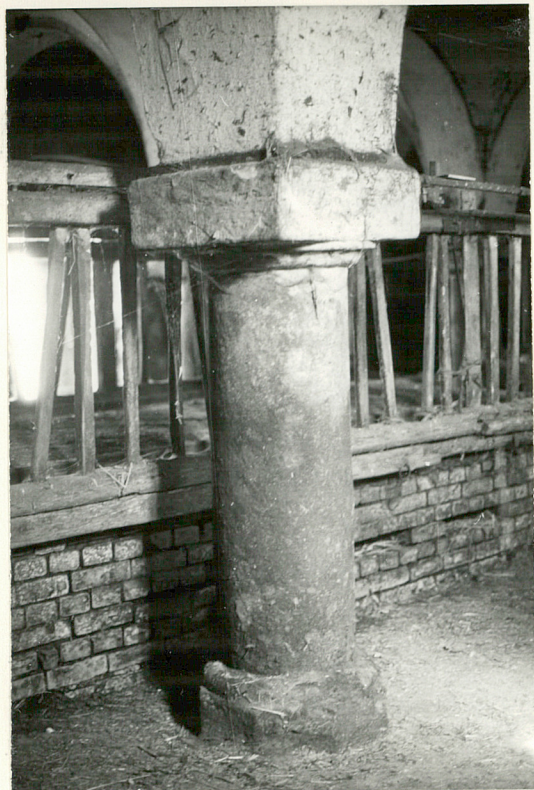
OBORY wzniesione z łupanego kamienia granitowego, nawet ściany szczytów na poddaszu, boramienia otworów wejściowych i okiennych, ścianki kolankowe, korony murów - także szczytów z mocno wypalanej maszynowej cegły. Także przyscienne filary wspierające sklepienia z cegły. Filary i kolumny sklepienne z bloków granitowych.

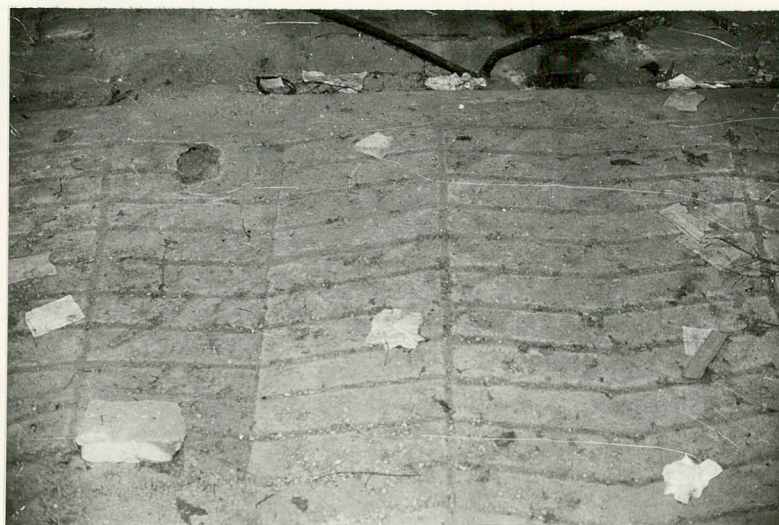
19.

Posadzki: w 1. i 3. oborze betonowe, opadające, z wyżłobionymi rowkami do odpływu gnojówki, do wyłożonych cegłą kanalików, które doprowadzone do przykrytego kanału wychodzącego pod wejściem głównym do zbiornika gnojowicy na dziedzińcu. W 2. oborze betonowa bez rowków, kanały wyłożony cegłą oraz przykryty kanał wyjściowy na dziedziniec. Między żłobami podwyższony chodnik gospodarczy wyłożony ceglami płasko.

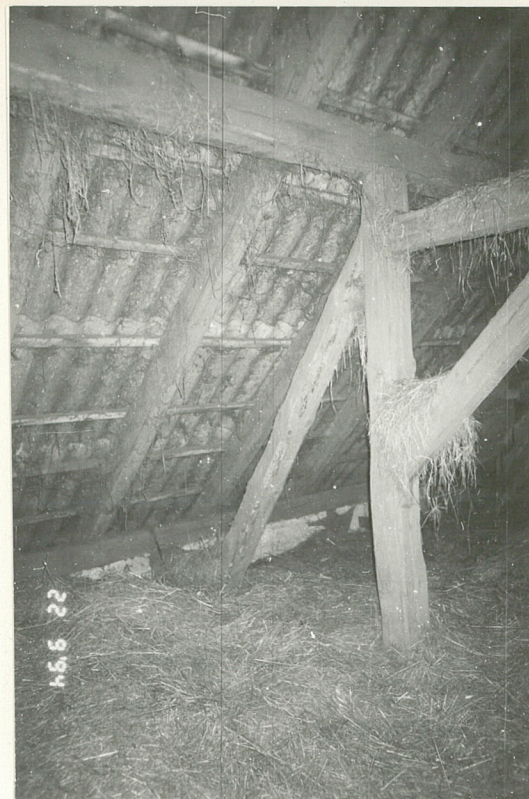
22.

Wieżba spod siekiery na tyble /zasłonięta sianem/: 2 rzędy stolcy stojących na belkach wiązarowych, z długimi poprzecznymi rozporami, z płatwiami pośrednimi, na których wspierają się krokwie, wyżej grzęda. Od stolcy równoległe do krokwi zastrzały do belki wiązarowej, usztywnione krótkimi ryglami biegnące do ścianki kolankowej, na której murłata z końcówkami krokwi. Dach przykryty eternitem falistym.

<p>20. Najpilniejsze postulaty konserwatorskie Zabezpieczenie dachu obór.</p>

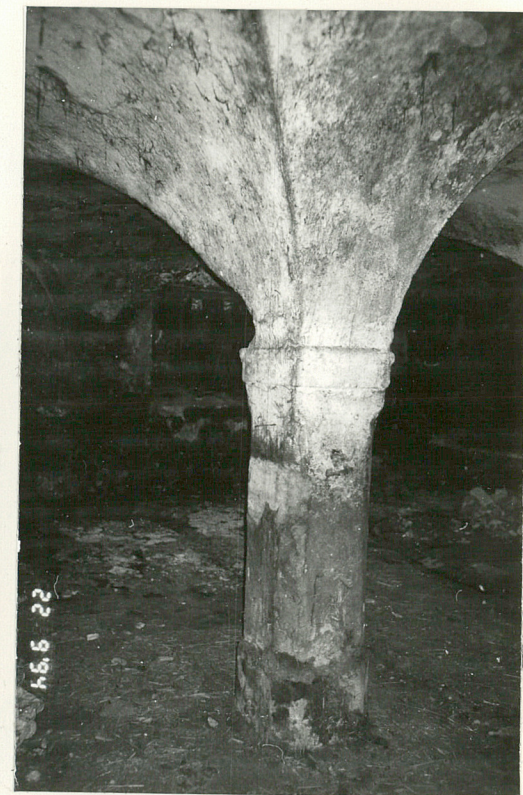
Obora środkowa: 24. Elewacja główna - zach. 25. Widok wnętrza. 26. Filar sklepienny.
wkładka nr 4: 27. Sklepienie. 28. Elewacja E. od strony skarpy.

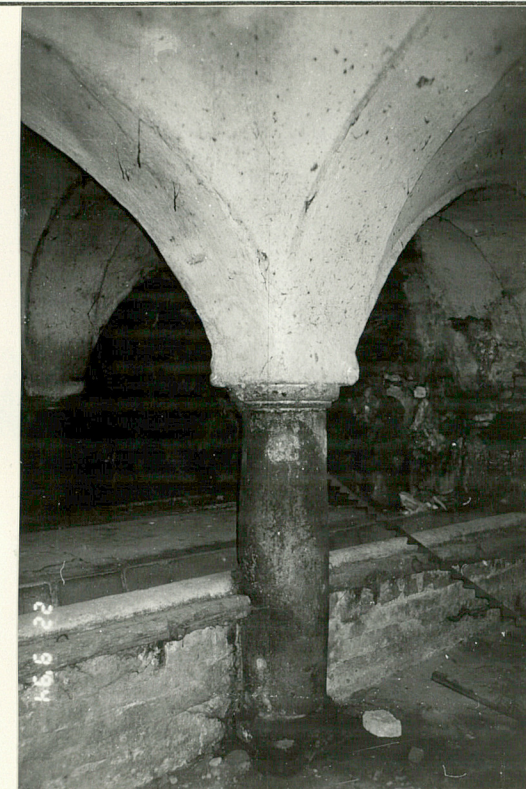
Obora S. 29. Elewacja zach. 30. Fragment elewacji zach. 31. Kolumna sklepienna. 32. 33. Widoki wnętrza. 34. Ściana S. z zamurowanym przejściem do stajni. 35. Fragment zniszczonej ściany E.

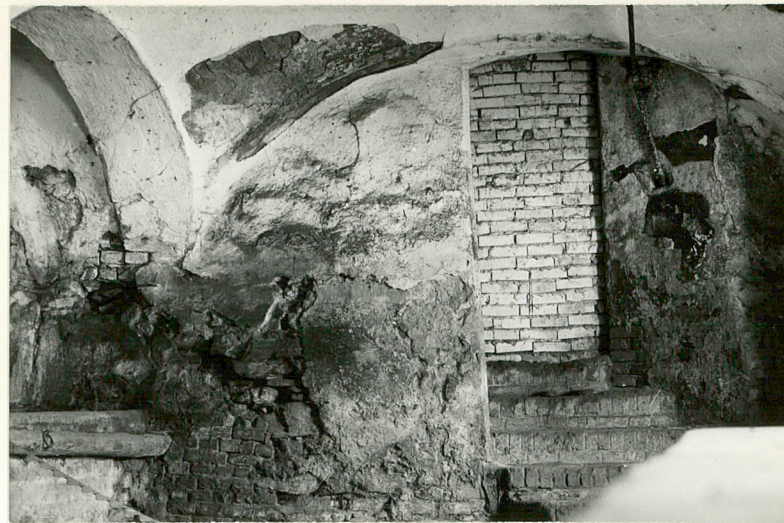
34.

Plan: prostokąt /ok.1:1,3/ jednoprzestrzenny. Bryła: jednolita, 1-kondygnacyjna z wysokim użytkowym poddaszem /magazyn paszy/ przykrytym dachem 2-spadowym. Elewacje gładkie z regularnym rozmieszczeniem otworów od zach. i osiowym wejściem od wsch. – od drogi. Zamurowane przejście do obór.

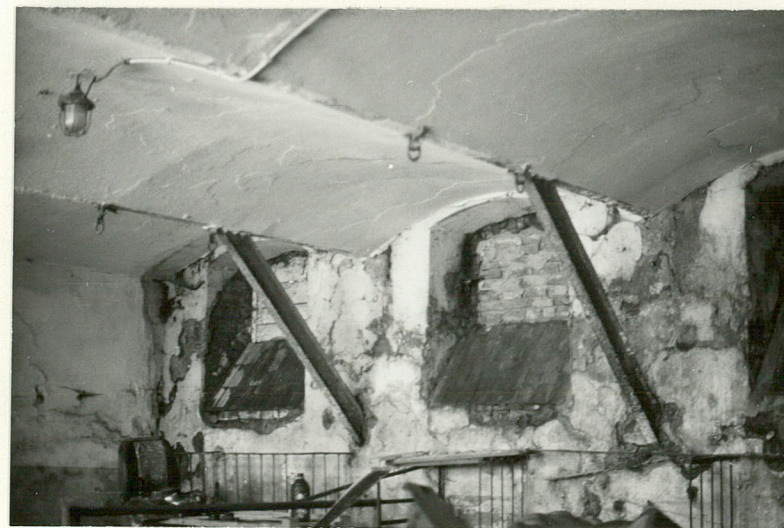
STAJNIA wzniesiona prawdopodobnie z kamienia łupanego i cegły, tynkowana. Strop murowany odcinkowy na stalowych dźwigarach. Wieżba niedostępna w rłakcie inwentaryzacji, pokryta eternitem falistym. Posadzka z kwadratowych piaskowcowych płytek. Ściana poddasza od strony zach. z desek. Drzwi nowe 2-skrzydłowe deskowe. Okna krosnowe stałe 6-kwaterowe. Zewnętrzne drabiniaste drewniane schody od S.

Wkładka nr 5. Stajnia: 36. Elewacja zach. 37. Elewacja wsch., poziom wysokiego poddasza.
38. 39. Wnętrze i widok ściany E.
