Nr 3395
DOLNOŚLĄSKIE

1. Obiekt 36013
DOM CZEŁADNY w zesp. folwarczym

2. Czas powstania
1 poł. XIX w.

3. Miejscowość
POD TYNIE

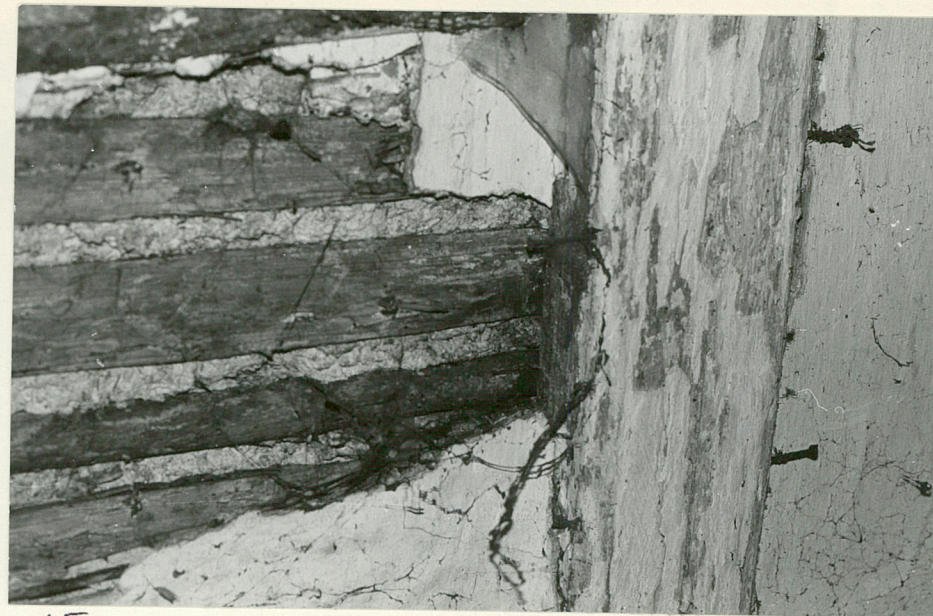
Stropy: na parterze częściowo belkowe z pułapem środkowym z łupanych listew, na których tynk. Także belkowy z trzcinową podsufitką na deskowym pułapie. Podobny na piętrze. Na galerii i pod nią nagi o sfazowanych belkach.

SPIS ZDJĘĆ: 1. 2. Widok od północy.
3. Widok od S.-W. 4. Widok od S.-E.
5. Elewacja W. 6. Wejście na galerię. 7. Drzwi na parterze prowadzące do 3. pomieszczenia od W.
8. Galeria na piętrze. 9. Wsparcie galerii. 10. Strop galerii na piętrze. 11. Zasówka w drzwiach wejściowych na piętrze. 12. Zawias drzwi wewnętrznych na piętrze.
13. Fragment więźby. 14. Okno na piętrze w ścianie W. 15. Fragment konstrukcji stropu w narożnym pomieszczeniu na parterze S.-W.
