Nr ¹⁰⁸ ⁰⁷
DOLNOŚLĄSKIE

W I L L A

ok. 1903 r.

ul. M. Rataja 16
59-220 Legnica

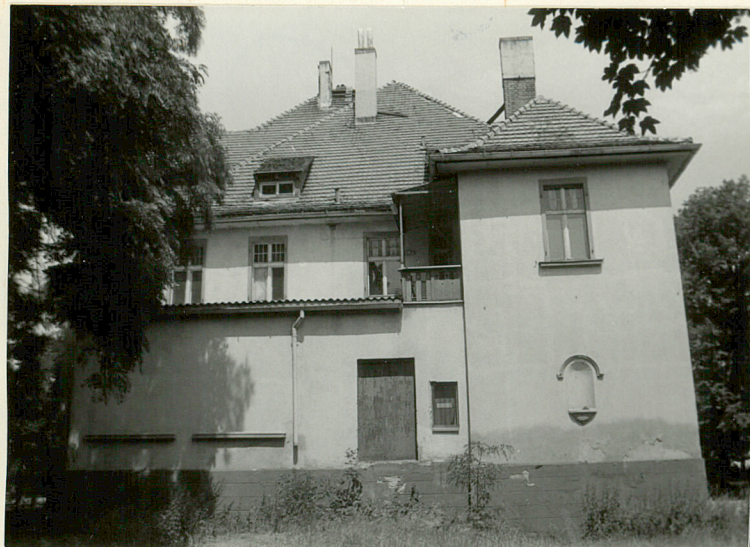
ELEWACJA POŁUDNIOWA: zróżnicowana przestrzennie; od wsch. wysunięta ryzalitowo 1-osiowa, 2-kondygn. część, zamknięta 3-spadowym dachem. Otwór suterenu w cokole zamurowany; w poziomie parteru niewielka aedícula ze spływem w formie kielicha i półkolistym odcinkiem gzymsu, wyłamanym na końcach. W II kondygn. 1 prostokątne okno. Między ryzalitem a pozostałą częścią elewacji 1-kondygn. dobudówka, pierwotnie otwarta 3 elipsoidalnie zamkniętymi oknami /2 wtórnie zamurowane, pozostały podokienniki/ i 1 otworem drzwiowym, stanowiącym zejście do ogrodu. W partii cokołu ślady po schodkach zewn. Dobudówka nakryta pulpitem dachem z falistego eternitu. W wewn. ścianie ryzalitu nad dobudówką otwarta weranda o konstrukcji metalowej, podtrzymującej pierwotnie przeszklony daszek pulpitem i z drewnianą, listwową balustradą, wycinaną w serduszka. W ścianie korpusu gł. tej elewacji 3 prostokątne okna oraz 1 wąskie w szerokości werandy.

1. Elewacja południowa
2. Fragment elewacji zach.
3. Elewacja północna
4. Weranda w elewacji pn.
5. Fragment w/w werandy
6. "Fosa" przy elewacji pn.

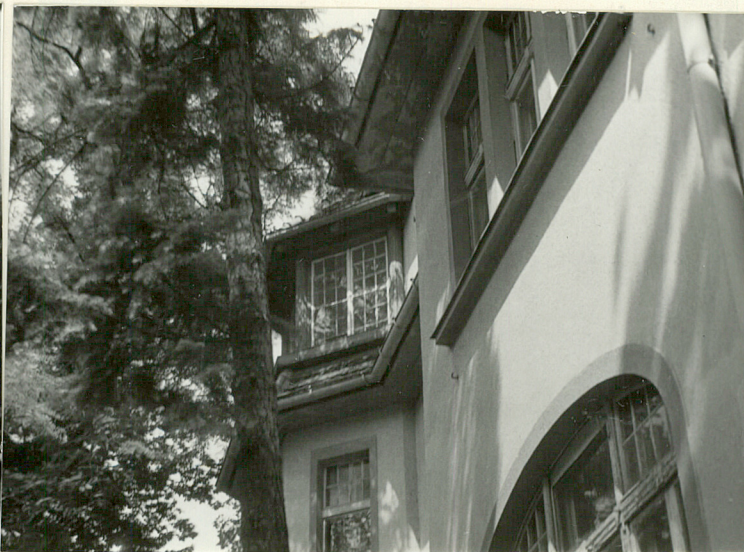
ELEWACJA ZACHODNIA: zróżnicowana przestrzennie, z częścią centralną wyższą, 3-kondygn. /trzecia kondygn. oddzielona gzymsiem drewnianym, przechodzącym na narożną wieżyczkę pn.-zach./, nakryta 3-spadowym dachem. W cokole tej części elewacji 1 okno sutereny; w parterze 1 bardzo szerokie okno zamknięte łukiem koszowym; w II kondygn. 1 okno triforyjne; w III kondygn. 2 osie okien prostokątnych od frontu i po 1 wąskiej osi bocznej. W narożniku pd.-zach. 1-kondygn. dobudówka, zwieńczona otwartą werandą, nakrytą 2-spadowym dachem ceramicznym, okapowym. W parterze dobudówki 1 okno szerokie, zamknięte elipt. Między częścią środkową elewacji a wieżyczką narożną, 1 os 2 okien prostokątnych w I i II kondygn. oraz 2 osie okienne w III kondygn., stanowiącej łącznik pomiędzy wieżyczką a górną kondygn. ryzalitu. Nad nią trapezoidalna powieka z 5 małymi okienkami.

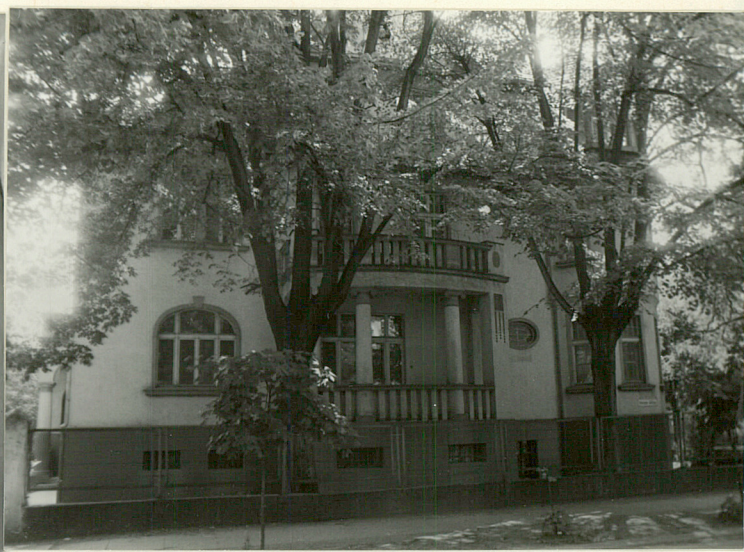
ELEWACJA POŁNOCNA 6 GŁÓWNA: niesymetryczna, rozczłonkowana; niemal centralnie umieszczona otwarta, murowana, 1-kondygn. weranda, zamknięta łukiem odcinkowym, na boniowanym cokole, wsparta na 2 filarach i 2 kolumnach murowanych o jońskich głowicach ceramicznych /?/; zwieńczona tarasem o ażurowej, murowanej balustradzie, identycznej jak balustrada werandy. Filary werandy dek. w górnej części wklęsłymi plaketami i 3 żłobkami, przechodzą w filary tarasu, dek. owalnymi nakładkami. Na werandę i taras wiodą 1 otwór drzwiowy i 1 okienny. W partii cokołu werandy 2 szerokie okna suterenu w prostokącie leżącym; gładka, 2-kondygn. partia ściany zamknięta szerokim gzymsem, nad którym z połaci dachu wyodrębniona 2-osiowa, murowana facjata-ryzalit, zamknięta trójkątnym naczółkiem z dek. ramową i owalnym okienkiem; do facjaty dobudowany 1-osiowy łącznik między nią a narożną wieloboczną wieżyczką, częściowo wtopioną w korpus gł. willi. Wieżyczka 3-kondygn. na cokole j.w., trzecia kondygn. drewniana, oddzielona od dolnych daszkiem ceramicznym. Pierwsza kondygnacja wieżyczki 4-osiowa, podcięta na poziomie II kondygn. Druga kondygnacja 3-osiowa; 4 okna ostatniej kondygn. wieżyczki z oryginalnymi skrzynkami na kwiaty, wyłożonymi blachą cynkową. Partia łącznika między wieżyczką a pozostałą częścią fasady 1-osiowa, oddzielona uskokiem, mająca w I i II kondygn. owalne, leżące okienka, pierwotnie oszkłone szkłem barwnym, i 1 prostok. okno suterenu z oryg., szczebl. kratą żelazną z rozetą.

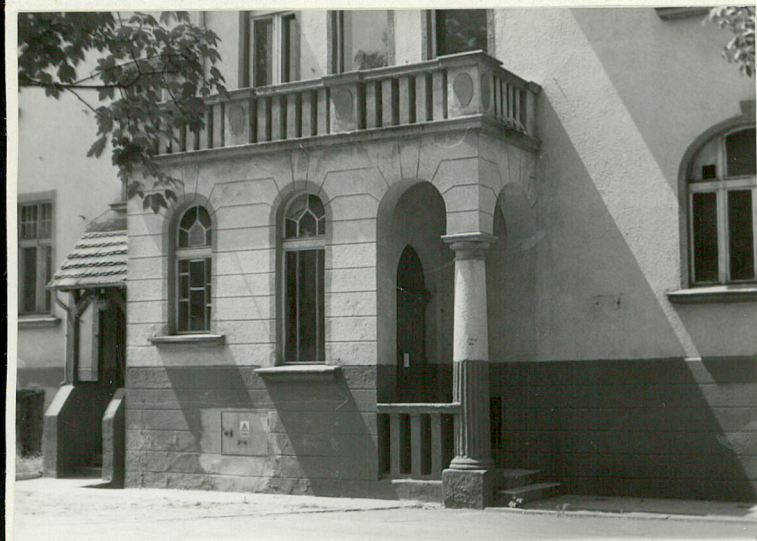
7

7. Ryzalit ganku w elewacji wsch.
 8. Kolumna przy wejściu
 9. Okno parteru od wsch.
 10.-11. Witrażowe okna klatki schod.
 12. Wejście boczne od wschodu

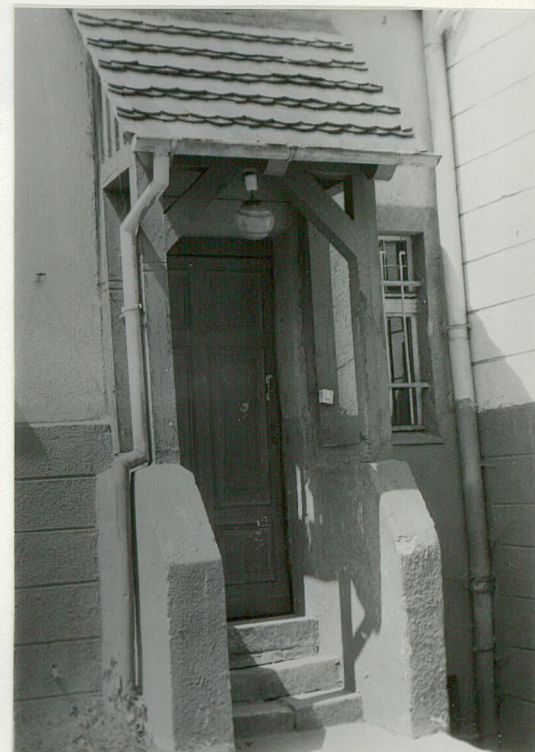
12

W pd. części elewacji, przy dobudówce przedsionka, boczne wejście do willi, dostępne 2 granitowymi schodkami, ograniczone murowanymi ściankami i z 1-spadowym daszkiem, wspartym na drewnianej konstrukcji. Ponad wejściem 1 szerokie, prostokątne, i nad nim 1 owalne okno bocznej klatki schodowej. W partii cokołu 1 zamurowane całkowite i 1 częściowe, okna sutereny, zamknięte łukiem odcinkowym. W parterze 2, a w II kondygn. 1 prostok. okno. W części pn. tej elewacji 4 szerokie okno zamknięte łukiem elipt. w parterze i 1 szerokie, prostokątne w II kondygn.

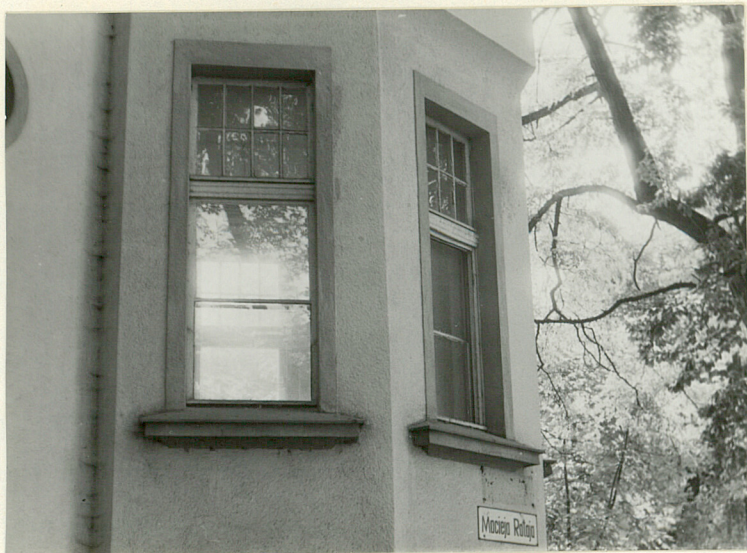
13

- 13. Okna narożnej wieżyczki pn.-zach.
- 14. Okno ganku wejściowego
- 15. Okno sutereny
- 16. Okno w elewacji pn.
- 17. Krata okna sutereny
- 18. Okno przedsionka wejścia bocznego

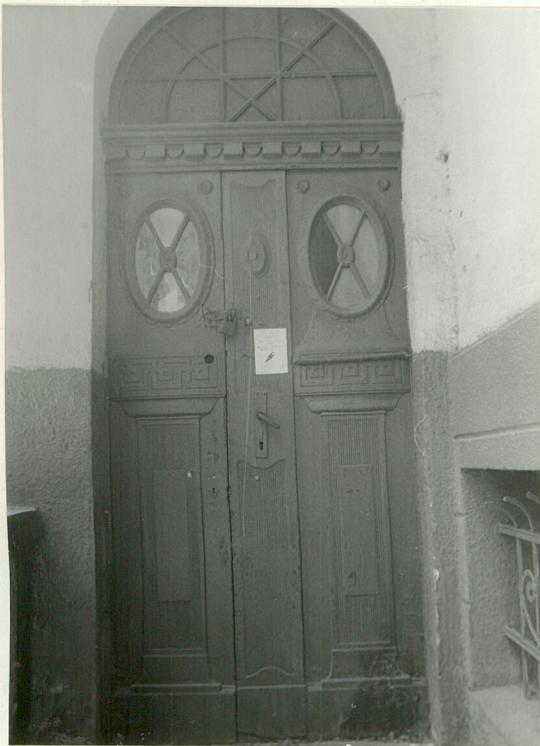
19

9/ drzwi główne wejściowe: 2-skrzydłowe, drewniane, o różnej szerokości skrzydeł, przeszklone w części górnej dwoma owalnymi okienkami z szczeblinami, ustawionymi przekątniowo, na skrzyżowaniu kaboszon; dekoracja w formie wysokich cokołów o trzonach żłobkowanych z prostok. nakładką, rozszerzających się ku górze i wycinających przed lico /trójwym./, część górna cokołu z dek. meandrową. Przestrzeń między cokołem a okienkiem umieszczonym w dek. ramie z liści, wypełniona rytą wicią roślinną. Nad okienkiem 2 rozetki. Listwa centralna szeroka, żłobkowana, na wysokości okienek kaboszon.

19. Drzwi główne
20.-21. Schody główne i balustrada
22. Strop sieni gł. parteru
23. Posadzka ganku wejściowego
24. Aedicula w elewacji pd.

<p>20. Najpilniejsze postulaty konserwatorskie</p> <ul style="list-style-type: none"> - osuszyć mury, - wykonać nową instalację odwadniającą, - przełożyć pokrycie dachu, - zaimpregnować więźbę, - przywrócić dawny układ pomieszczeń parteru w części mieszkalnej, - wyremontować stolarkę okienną i drzwiową, - zrekonstruować brakujące fragmenty witraży i oczyścić witraż drzwi gł.

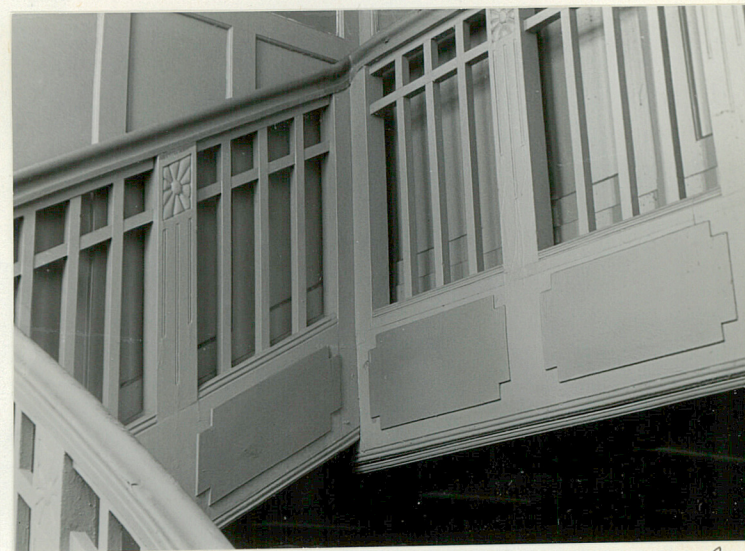
S C H O D Y: - zewnętrzne: granitowe, 1-biegowe /wejście główne oraz boczne/; - wewnętrzne: z poziomu wejścia do sieni gł. 2-biegowe, drewniane, o krótkich biegach /do przedsionka i z przedsionka do sieni/; - główne: zabiegowe, drewniane, z balustradą szczeblinową, profilowaną poręczą oraz

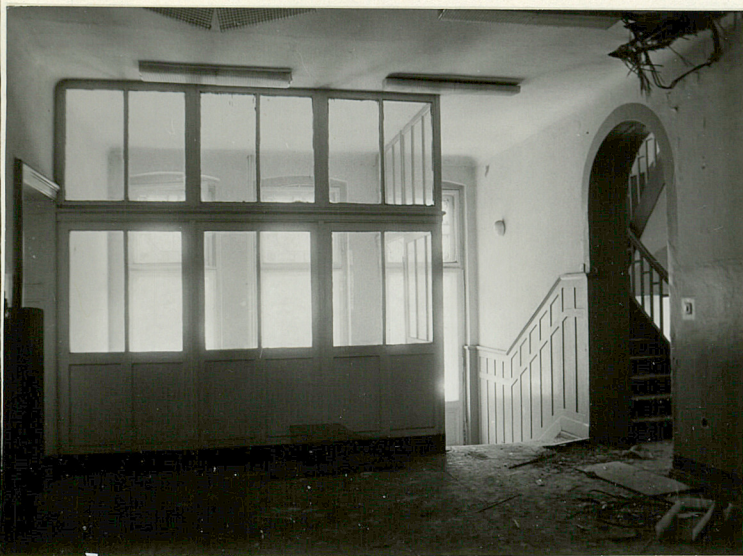
25

- 25. Obudowa klatki schod. w II kondygn.
- 26. Fragment sieni II kondygn.
- 27. Sala narożna parteru pn.-wsch.
- 28. Pomieszczenie wieżyczki III kondygn.
- 29. Sala narożna z wieżyczką w II kondygn.
- 30. Sala narożna z wieżyczką w parterze

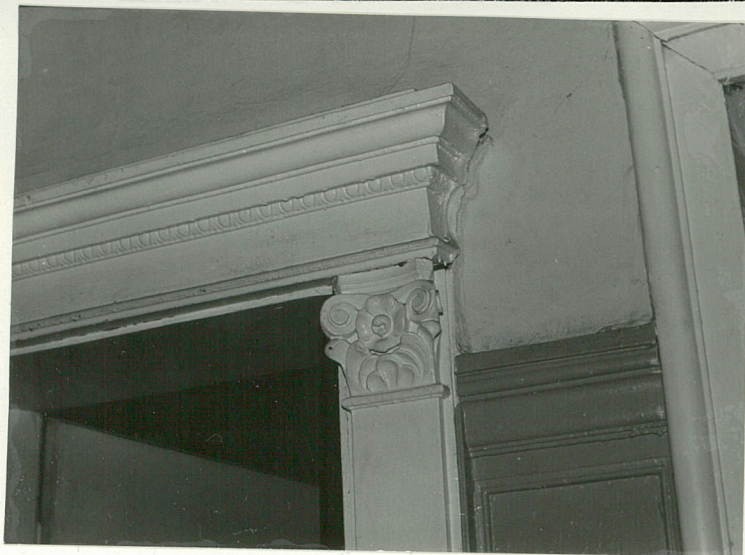
31

31.-32.Drzwi w sieni głównej
33.Drzwi w pd.ścianie sieni gł.
34.Drzwi wejściowe do sieni gł.
35.Drzwi między salami II kondygn.
36.Drzwi w II kondygn.przy bocznej
klatce schodowej
