Nr 3398
DOLNOŚLĄSKIE

FOLWARK PRZY DWORZE

2. Czas powstania
XVIII/XIX w.
pocz. XX w.

STARKÓW

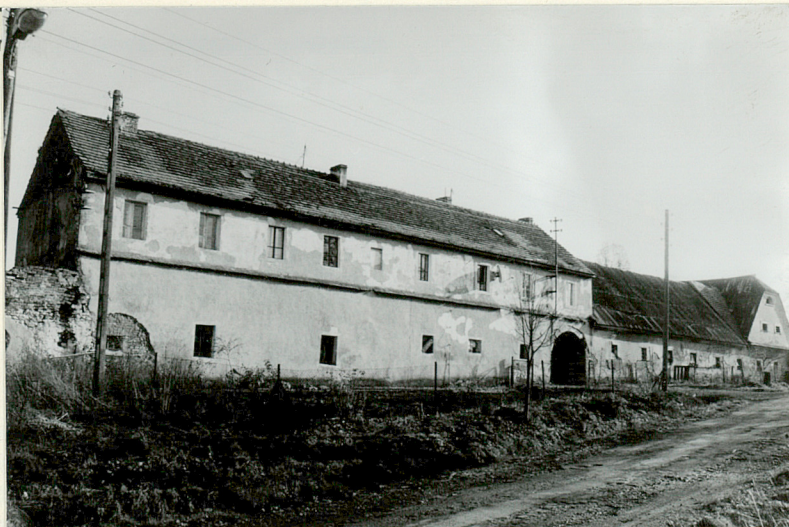
1. Widok ogólny zespołu od drogi wiejskiej - od pn.-zach. 2. Widok wozowni i dworu z drogi wiejskiej - od pd. 3. Wozownia i stajnia od strony dziedzińca, od pn.-wsch.
Wkładka nr 1: Wozownia: 4. Elewacja pn. 5. Elewacja pd. 6. Gzyms wieńczący na styku wozowni i stajni.

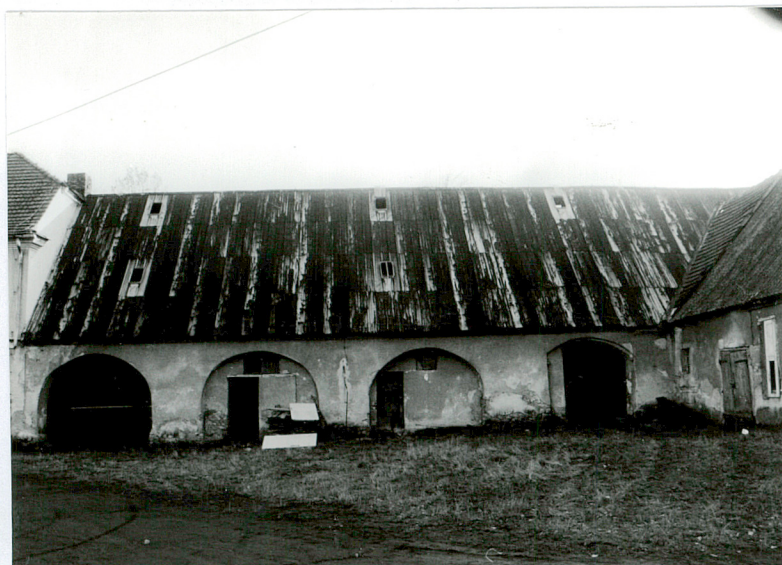
E l e w a c j e: gładkie, tynkowane, z 4. szerokimi wjazdami od pn. - od dziedzińca, z których 3 o łuku pełnym, zach. węższy o łuku odcinkowym. W elewacji pd. nieregularnie małe okna i zamurowany przejazd.

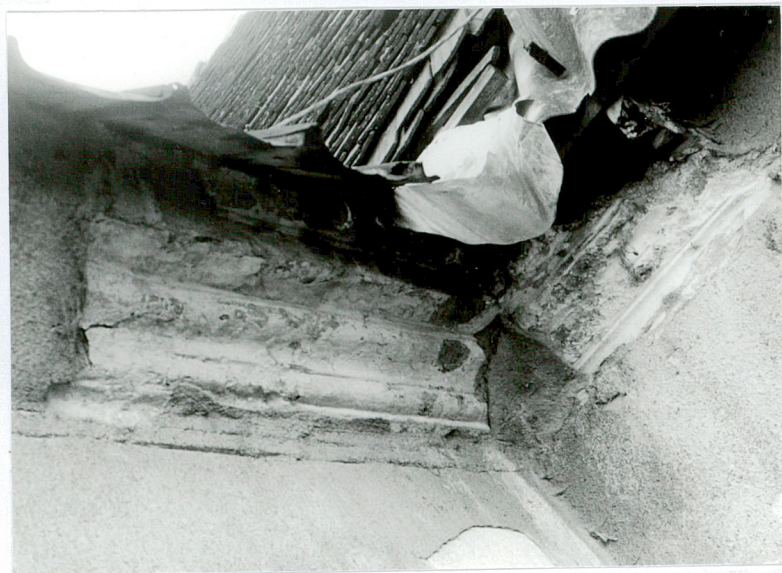
6.

Wozownia została wzniesiona zapewne na przełomie XVIII/XIX w. wraz z sąsiednią stajnią /oborą?/, stojącą pod kątem prostym. O jednoczesnym powstaniu obu budynków świadczy wspólny profil gzymsu w narożniku dziedzińcowym, ale przede wszystkim związanie obu budynków: przechodzący w narożnik budynek stajni i odwrotnie, przechodząca górą więźba dachowa wozowni zakończona szczytem nad elewacją stajni. Za datowaniem na k. XVIII w. przemawiają proporcje tego szczytu, kamienne obramienia okien, profil gzymsu. W późniejszym czasie zamuroowano przejazd w wozowni, po 1945 r. zamuroowano część wjazdów. Jednak jeszcze wcześniej prawdopodobnie włączono część wsch. do rozbudowanego klasycystycznego dworu.

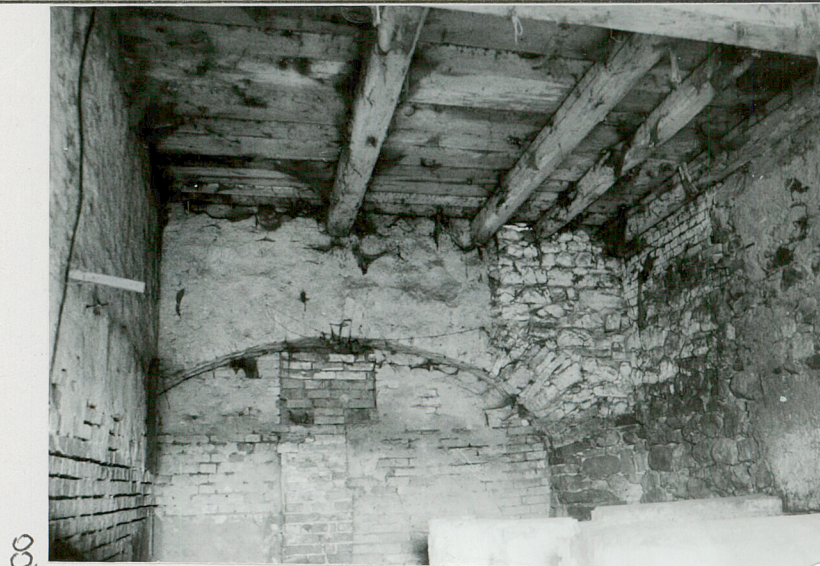
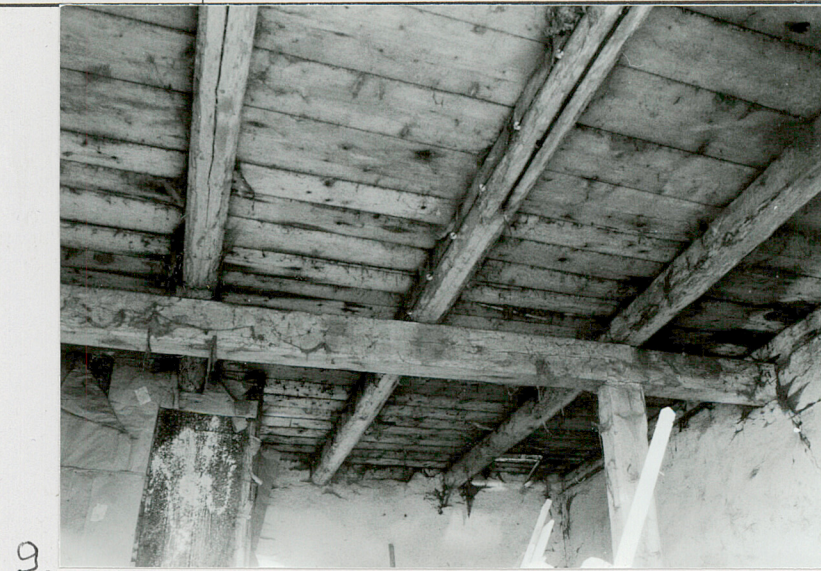
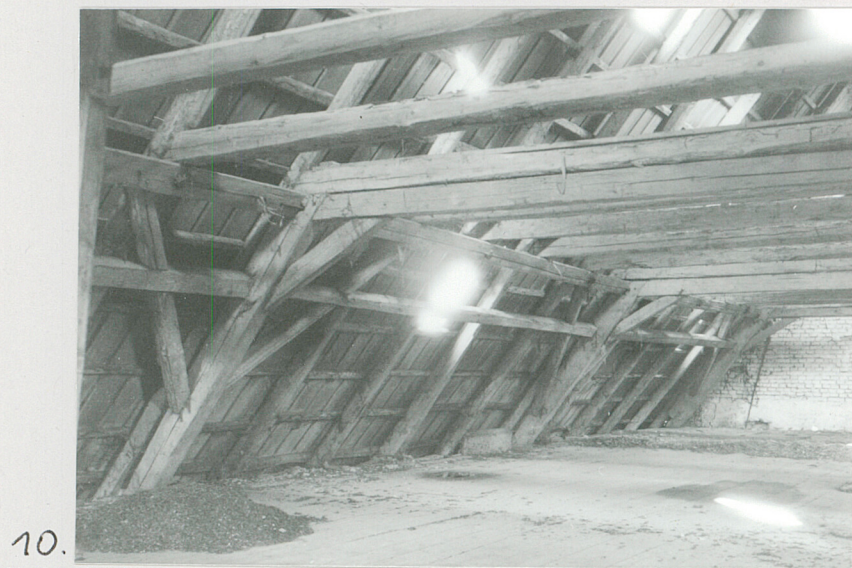
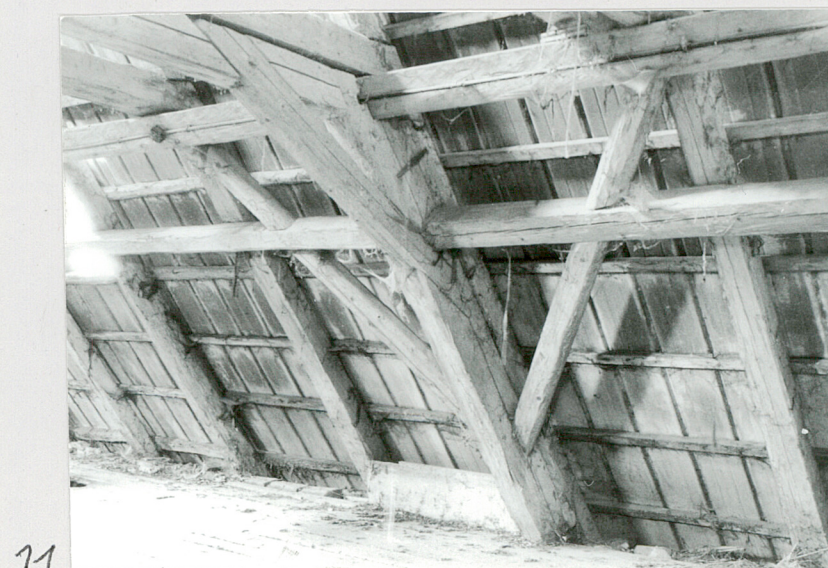
Wozownia stoi w zwartej, zespolonej zabudowie dworskiej, zamyka od pd. dziedziniec gospodarczy, przylega od wsch. do dworu, zaś od zach, łączy się pod kątem prostym ze stajnią.

P ł a n: prostokąt /ok. 1x2,2/ jednotraktowy podzielony poprzecznie nieregularnie /wtórnie/ na pomieszczenia odpowiadające wjazdom.

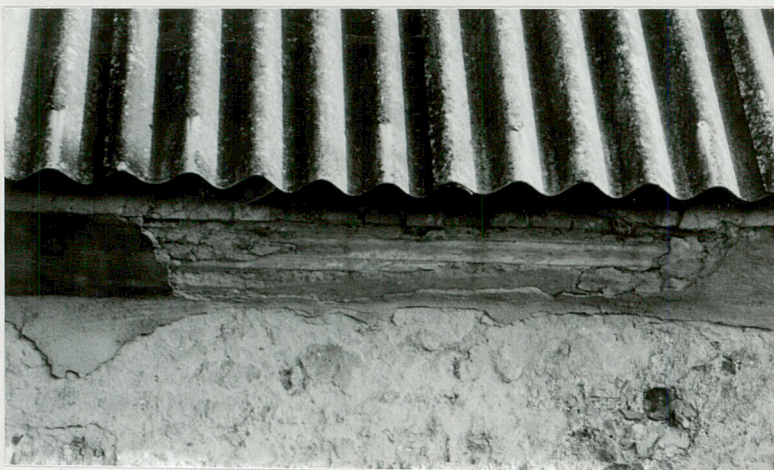
13

7. Piaskowcowe nadproże w poprzecznej ścianie zach. Wkładka nr 1a/2a 8. Wnętrze części środkowej z zamurowanym przejazdem. 9. Strop ze sfazowanym słupem pod podciągami. 10. 11. Wieżba dachowa.
awers: Stajnia: 12. 13. Elewacja zach. i jej gzyms wtórnie zatynkowany. 14. 15. Szczyt na pd. krańcu elewacji zach. i jego fragment. 16. Elewacja wsch., dziedzińcowa.
Wkładka nr 2: c.d. stajnia: 17. 18. 19. Otwory elewacji wsch. z zachowanymi nadprożami piaskowcowymi i parapetami. 20. Sklepienie - widok wzdłuż osi. 21. Sklepienie - widok poprzeczny.
Wkładka nr 3: Dom gospodarczo-mieszkalny: 22. Elewacja zach. 23. Elewacja pn. 24. Elewacja wsch.
Wkładka nr 3a: 25. Kuta krata w oknie elewacji zach. 26. Sklepienie w części dużego pomieszczenia. 27. Sklepienie w wydzielonej, zach. części tego pomieszczenia. 28. Sklepienie w skrajnym, pn. małym pomieszczeniu. awers: zruinowane budynki, poza ewidencją: 29. Obora i stodoła /z prawej/, widok od strony dziedzińca. 30. Obora od pn. 31. Fragment wnętrza obory - ślady sklepień. 32. Fragment elewacji pd. obory.

S t a n z a c h o w a n i a: lekko odkształcona na zewnątrz elewacja zach., bardziej widoczne wybrzuszenie zach. odcinka elewacji pd. Sklepienie w dobrym stanie, ale odspaja się lekko od murów magistralnych w niektórych

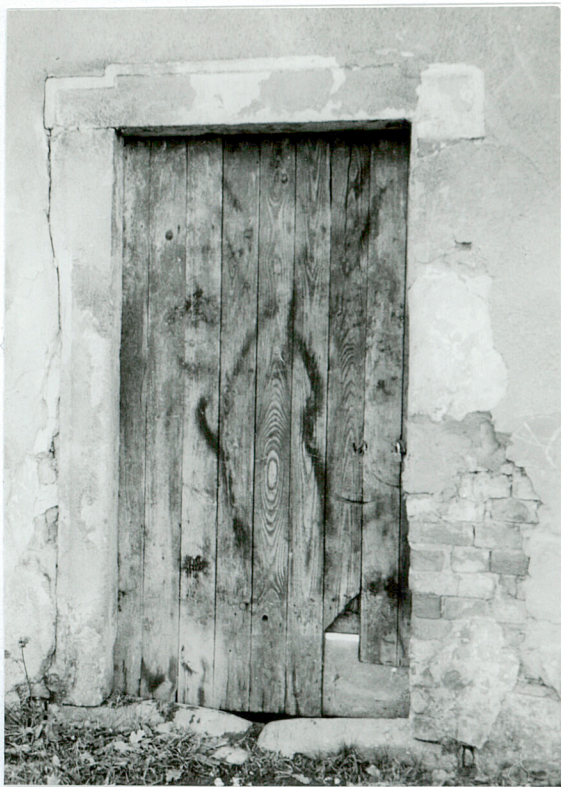
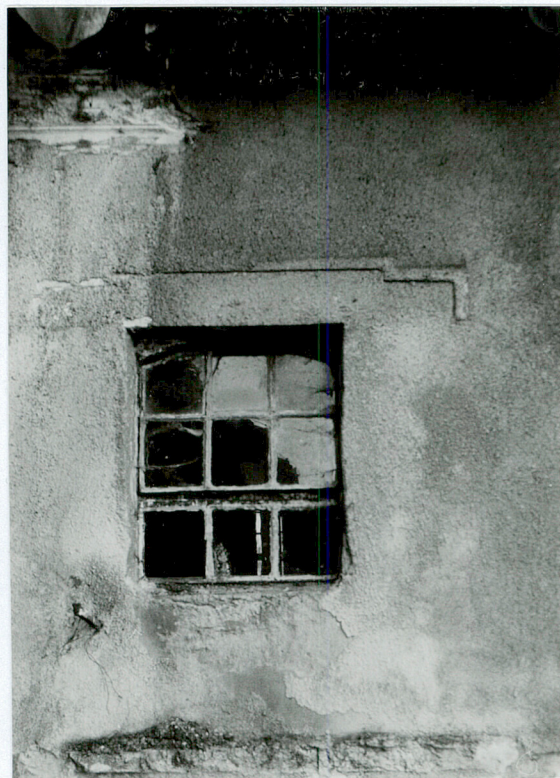
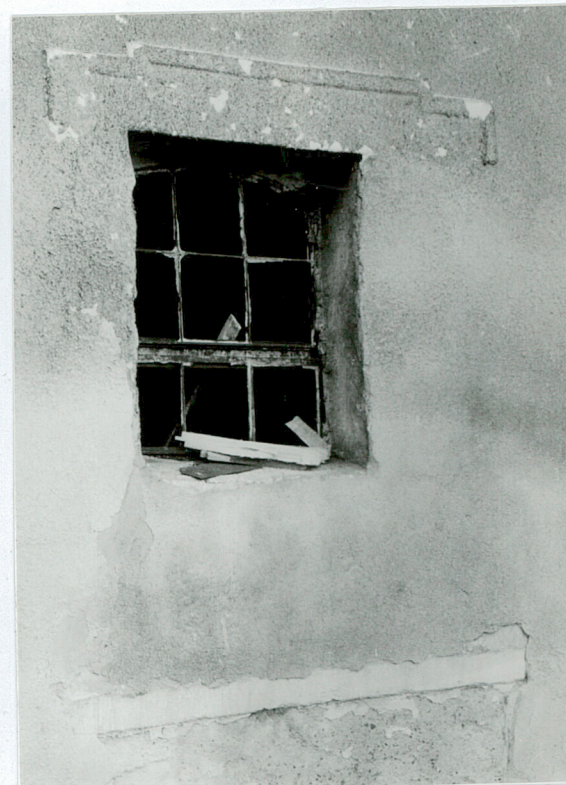
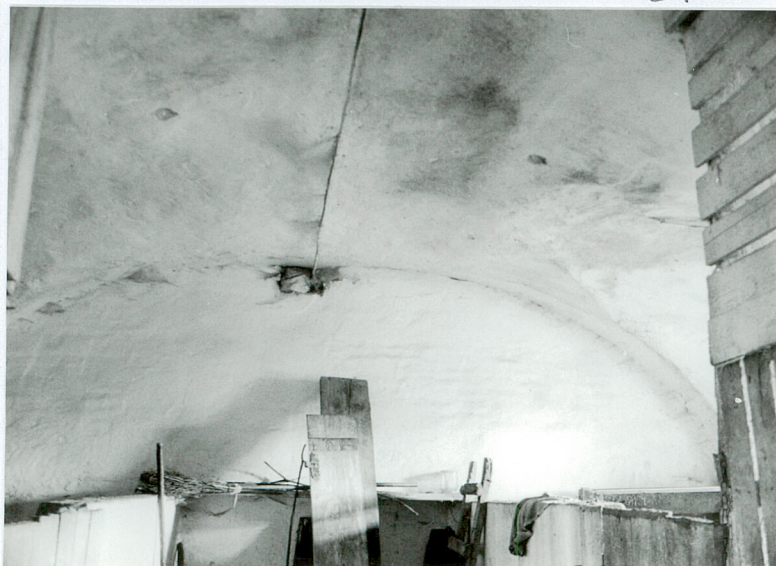
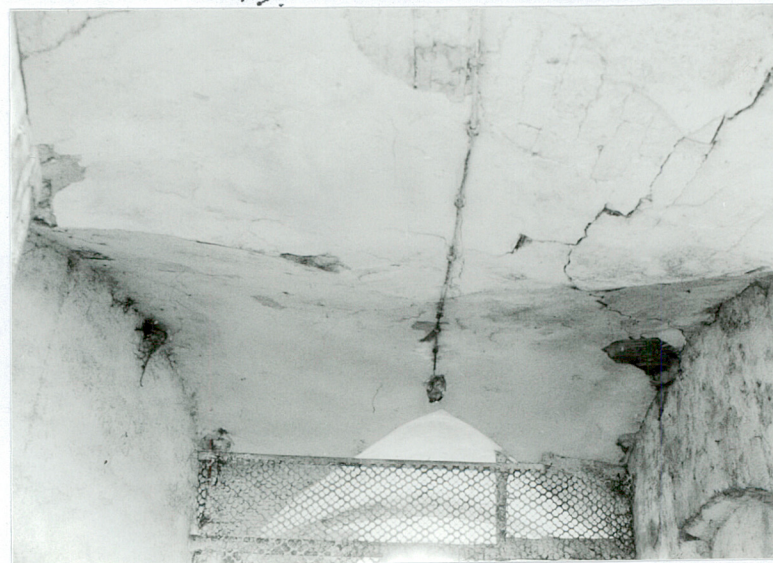
Stajnia - takie zapewne było pierwotne przeznaczenie - została wzniesiona na przeł. XVIII/XIX w. wraz z sąsiednią wozownią. /patrz wkładka nr 1. - wozownia, tam argumentacja tej tezy/. W późniejszym czasie, nie wiadomo dokładnie kiedy, została zaadoptowana na oborę. W ostatnich latach przed upadkiem PGR użytkowana jako chlewnia. Obecnie komórki d. pracowników PGR.

M a t e r i a ł: fundamenty prawdopodobnie z łupanego piaskowca, mury z nieregularnych bloków piaskowca, w narożniku pd.-zach. duże ciosy piaskowca, szczyt zach. ceglany, nadproża otworów od dziedzińca oraz obramienia okien w szczycie z bloków ciosowych piaskowca, fragmenty węgarków oraz parapety od wsch. Część ścian działowych, wtórnych z cegły, działowa ściana na poddaszu o drewnianej szkieletowej konstrukcji wypełnionej cegłą. Otwory okienne zmniejszone, zamurowane cegłą.

S k l e p i e n i e: ceglane kolebkowe z wydłużonymi trójkątnie wyciętymi lunetami. W części pd. dwa wąskie przesłania o sklepieniu żaglastym.

Wkładkę założył: miejscach, nadto zawilgocone - zacieki przez dziury w dachu, zwłaszcza w koszu dachu przy wozowni.

Zawilgocenie murów, odpada tynk, brak części pułapu stropu. Zdewastowany.

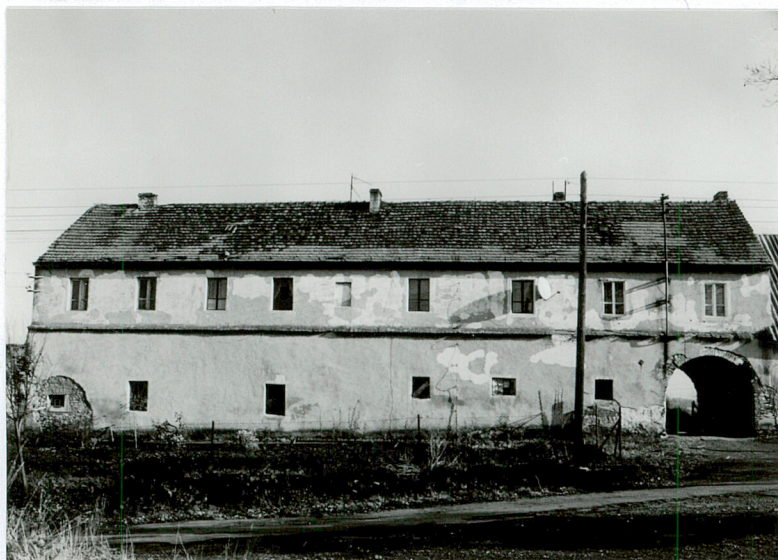
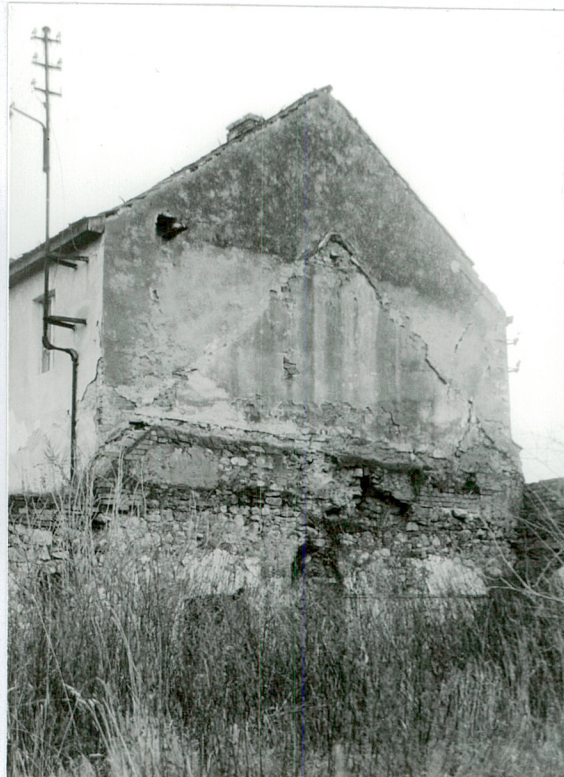
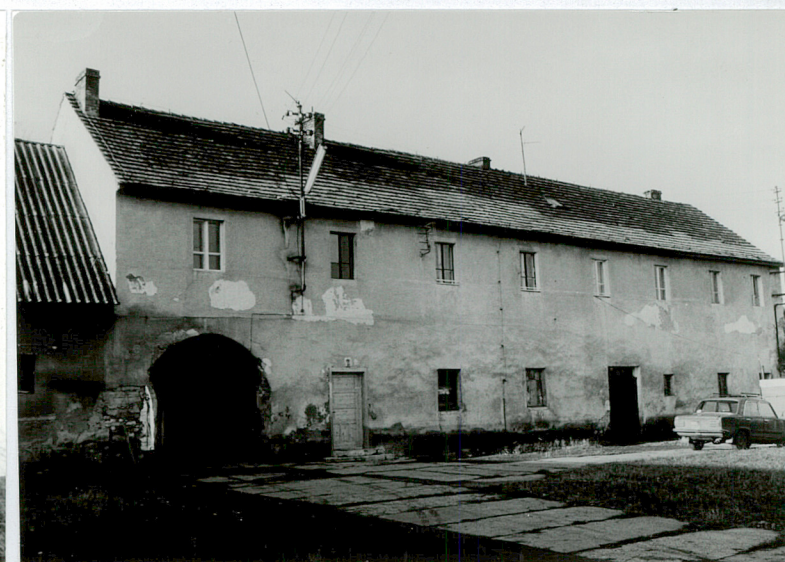
Stoi w zwartej, zespolonej zabudowie folwarku: zamyka częściowo - od pn.-zach. - dziedziniec gospodarczy. Od pd. przylega do niego parterowa stajnia, od pn. stoją pod kątem prostym ruiny obory.

D r z w i: nowe, główne wejściowe 2-skrzydłowe ramowo-płycinowe, z nadświetlem prostokątnym, do drugiej sieni 1-skrzydłowe nowe ramowo-płycinowe. Wewnątrz nowe 1-skrzydłowe ramowo-płycinowe, wszystkie na zawiasach czopowych, do części gospodarczej deskowe na zawiasach pasowych.

P ł a n: prostokąt /ok. 1:3/ o zróżnicowanym układzie wnętrza, podzielony poprzecznie na 5. części, w partii pd. wąski przedsionek i duże pomieszczenie 1-traktowe, pozostałe 3 części o 2. traktach różnej głębokości. Całkiem od pd. przejazd z drogi wiejskiej na dziedziniec.

S t a n zachowania: na skutek zruinowania obory pn. ale także na skutek zawilgocenia gruntu pęka i odspaja się na parterze i piętrze narożnik pn.-zach., odspaja się sklepienie od zach., osiowo pęknięte odcinkowe sklepienie w pomieszczeniu za sienią gł. Zawilgocenie ścian bardzo wysokie, odpada tynk wewnątrz na parterze, przebudowane okna gospodarcze, zdewastowane pomieszczenia gospodarcze na parterze.

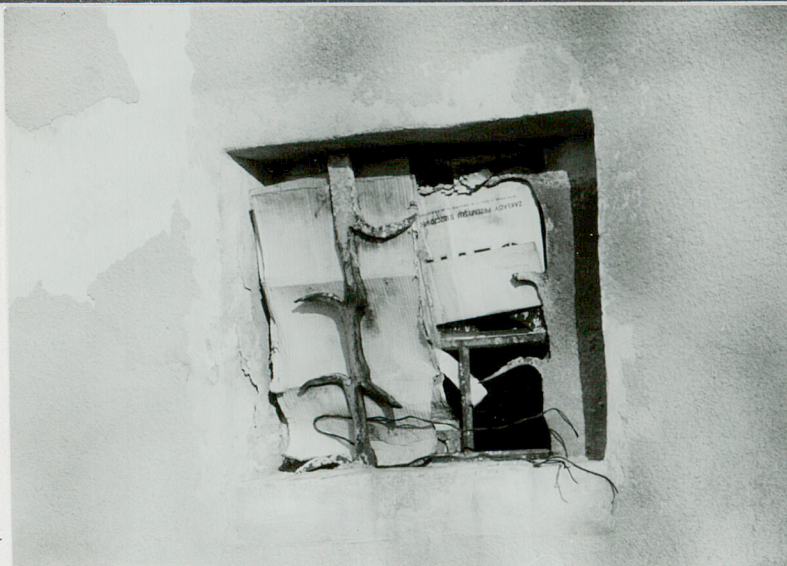
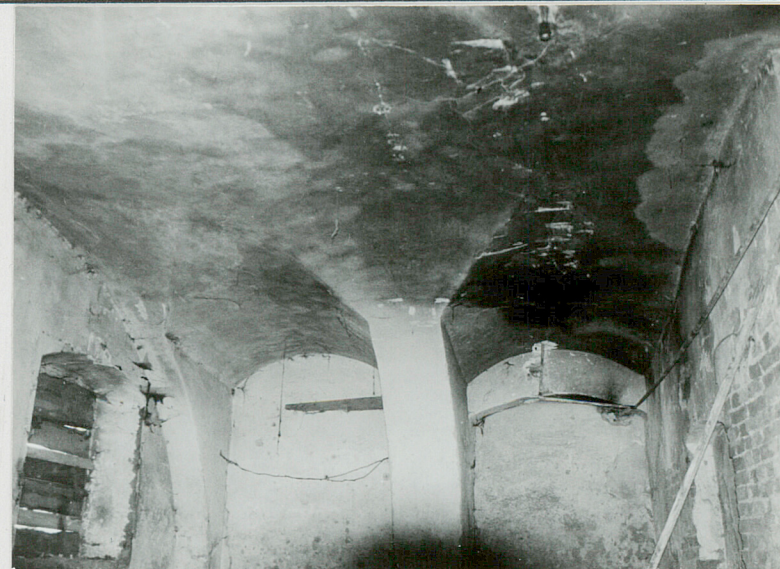
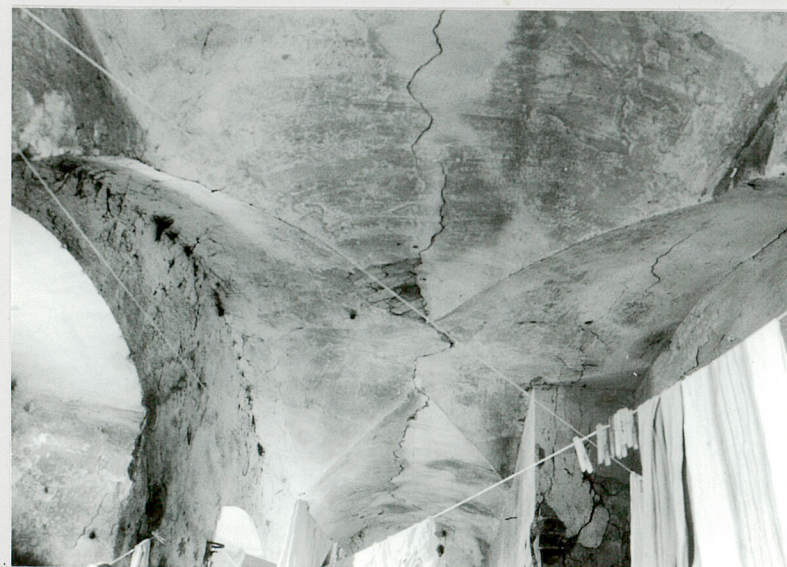
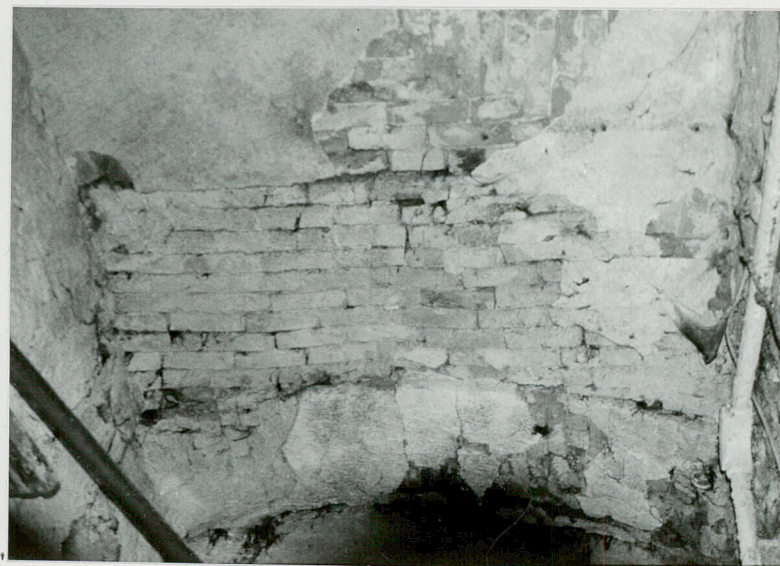
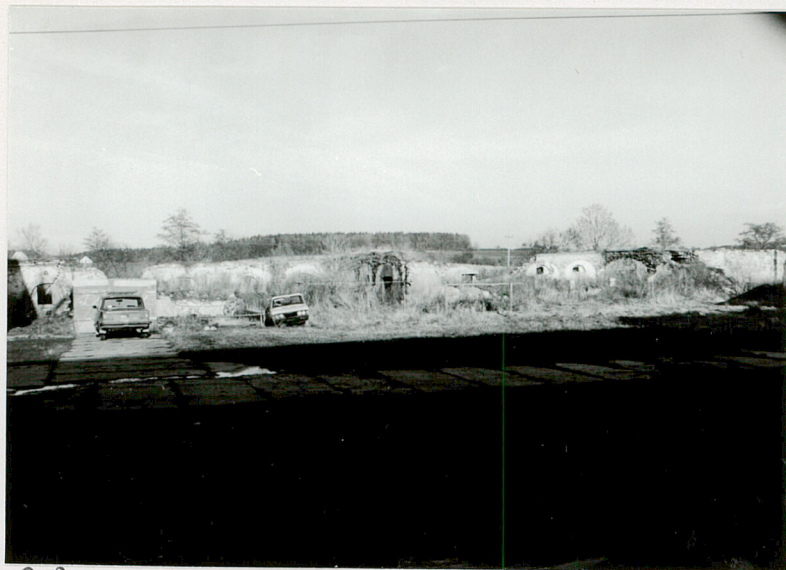
1. Miejscowość..... STARKÓW	4. Obiekt (nazwa jak w karcie) Folwark przy dworze:	5. Zawartość wkładki (nazwa materiału uzupełniającego)
2. Gmina..... Kłodzko	D o m g o s p o d a r c z o - m i e s z k a l n y	z d j ę c i a
3. Województwo..... wałbrzyskie	O b o r a i s t o d o ł a p o z a e w i d e n c j ą
