**OŚRODEK DOKUMENTACJI  
ZABYTEKÓW W WARSZAWIE**  
KARTA EWIDENCYJNA ZABYTEKÓW  
ARCHITEKTURY I BUDOWNICTWA

SPICHLERZ  
W ZESPOLE FOLWARCZNYM RIEBISCHHOF

SZALEJÓW GÓRNY

1. Miejscowość, gmina, województwo <b>S Z A L E J Ó W G Ó R N Y</b> gm. Kłodzko, woj. wałbrzyskie	2. Obiekt (nazwa jak w karcie) <b>SPICHLERZ W ZESPOLE FOLWARCZNYM</b> <b>RIEBISCHHOF</b>	3. Zawartość wkładki (nazwa obiektu lub materiału uzupełniającego) C. d. tekstu rubryki 12 Historia i 13 Opis.
---	--	---

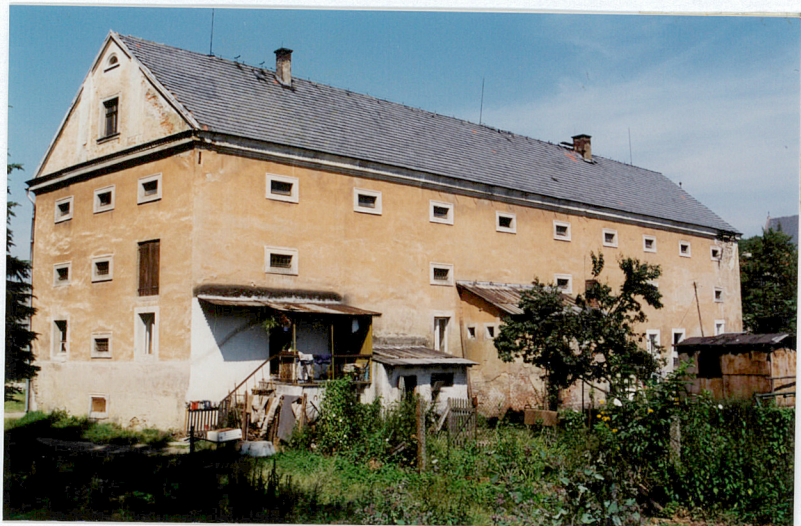
2

1. Widok ogólny spichlerza z majdanu.
2. Widok z południowego wschodu.
3. Widok z północnego wschodu.
4. Elewacja wschodnia.
5. Elewacja północna.
6. Szczyt elewacji północnej spichlerza.

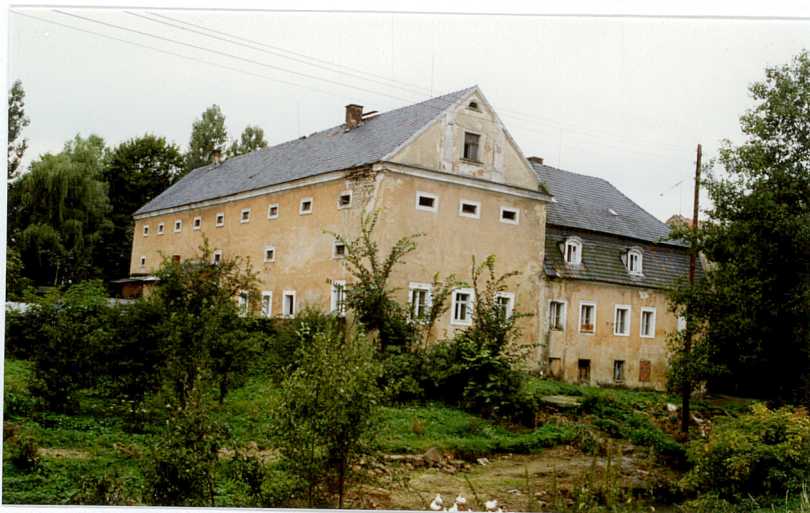
4

Elewacja wschodnia — trzykondygnacyjna, (kondygnacja przyziemia przesłonięta gruntem) dziewięcioosiowa z regularnym rytmem prostokątnych, leżących, pierwotnych okien spichlerza w kamiennych i tynkowych opaskach w trzeciej kondygnacji.

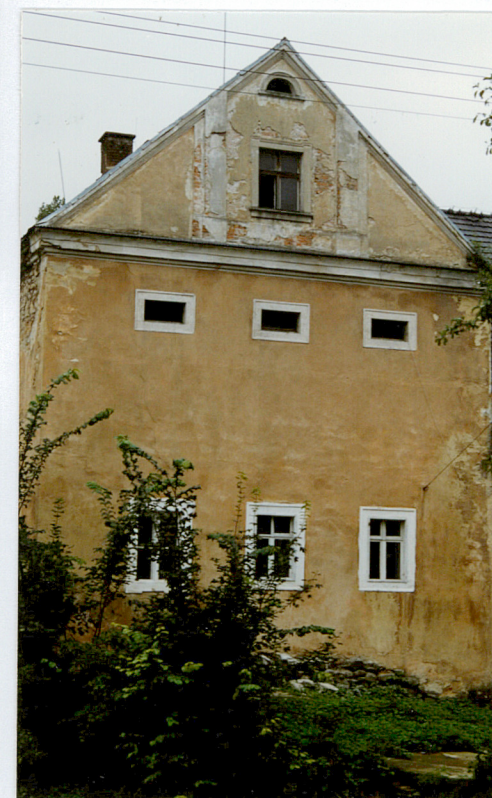
6

— część spichlerza — trzyosiowa, zwieńczona trójkątnym szczytem podzielonym dwoma lizenami z prostokątnym oknem w kamiennym, uszakowym obramieniu ze zgeometryzowanymi kampanulami i półokrągły otworem w szczycie.

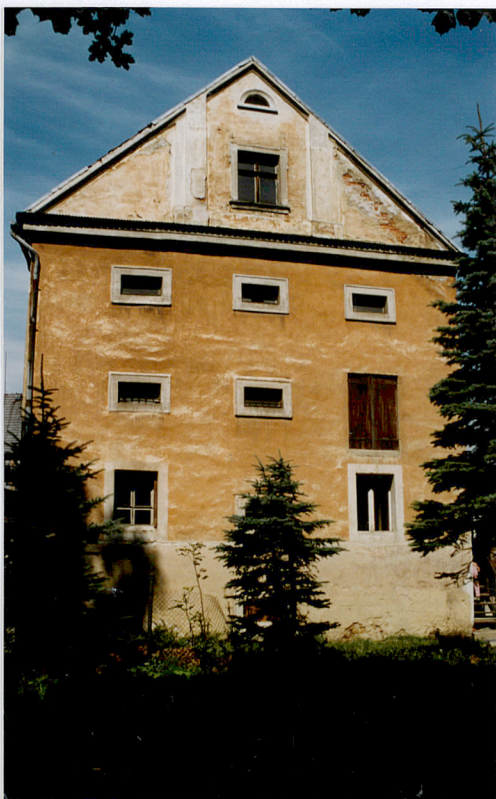
7

7. Szczyt elewacji południowej spichlerza.
8. Dekoracja szczytu północnego spichlerza.
9. Północna elewacja części mieszkalnej — skrzydło północno-zachodnie.

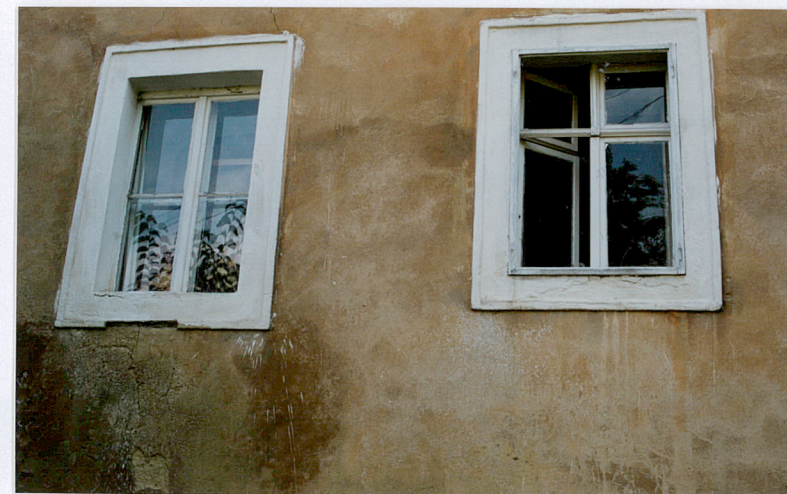
10

10. Obramienia okien elewacji północnej spichlerza.
11. Zamurowany otwór w elewacji północnej bramy przejazdowej.
12. Sklepienie ostrołuczne w przyziemiu spichlerza.

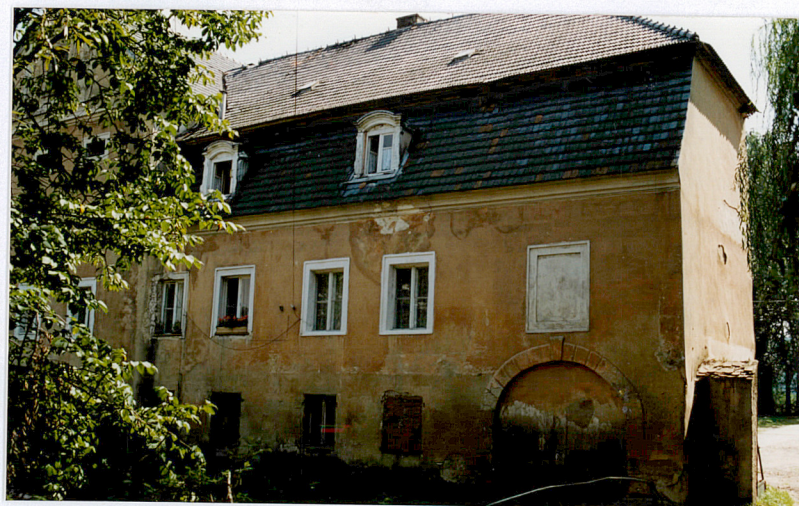
9

— część mieszkalna — dwukondygnacyjna, pięcioosiowa. Otwory okienne prostokątne, w drugiej kondygnacji w profilowanych opaskach. W skrajnej osi zachodniej zamurowany okrągłoluczny otwór bramy przejazdowej w wydatnej kłincowej opasce z kluczem. Ponad bramą zamurowany z wnęką otwór okienny w profilowanej opasce.

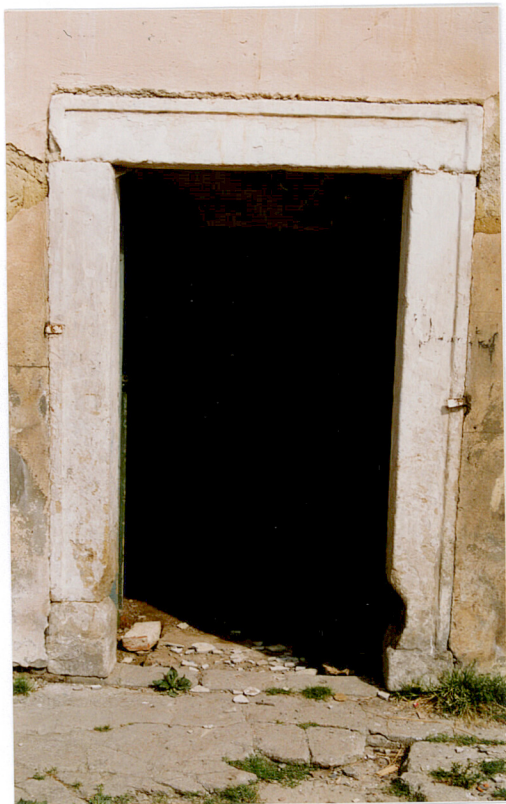
16

15. Sklepienie kolebkowe w pierwszym pomieszczeniu od północy w przyziemiu spichlerza.
16. Otwór wejściowy do przyziemia w elewacji zachodniej spichlerza.

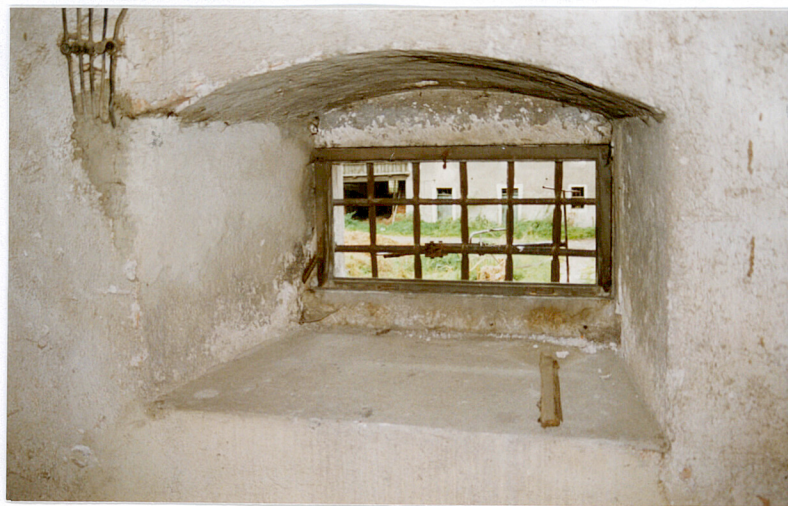
17

17. Rozglifienie okna w przyziemiu spichlerza.
18. Obramienia okna w przyziemiu spichlerza.
19. Balustrada schodów wejściowych, na pierwszym planie wtórnie użyty element wieńczący filar bramy.

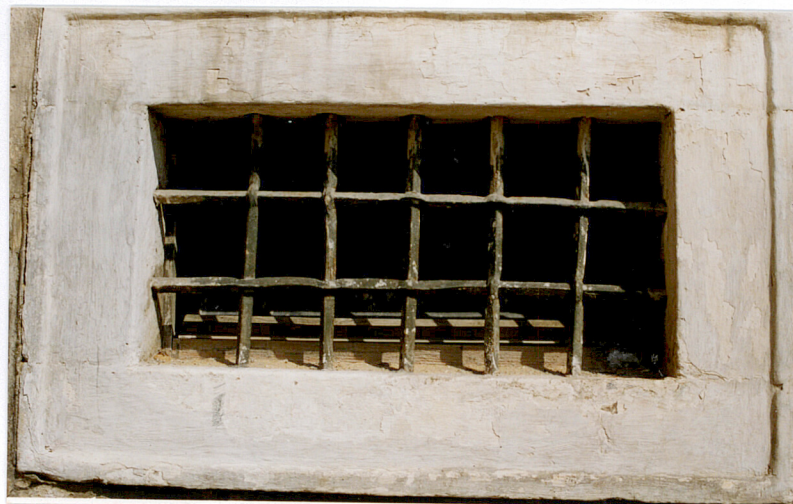
18

Otwory okien i drzwi o wykroju prostokąta, częściowo ujęte w kamienne, sfazowane opaski. W oknach przyziemia spichlerza zachowane przewlekane kraty.

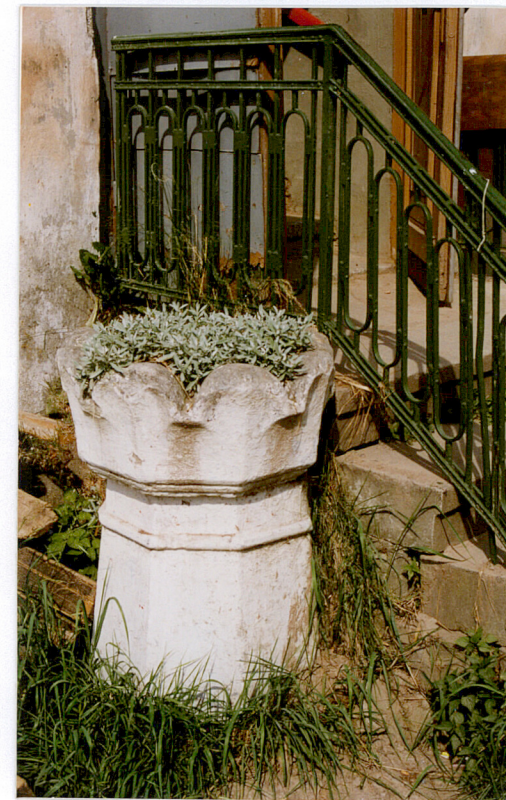
19

Schody — wewnętrzne w skrzydle północno-zachodnim, drewniane zabiegowe. W spichlerzu drewniane, jednobiegowe. W przybudówce w narożniku kamienne, jednobiegowe ze stalową balustradą.

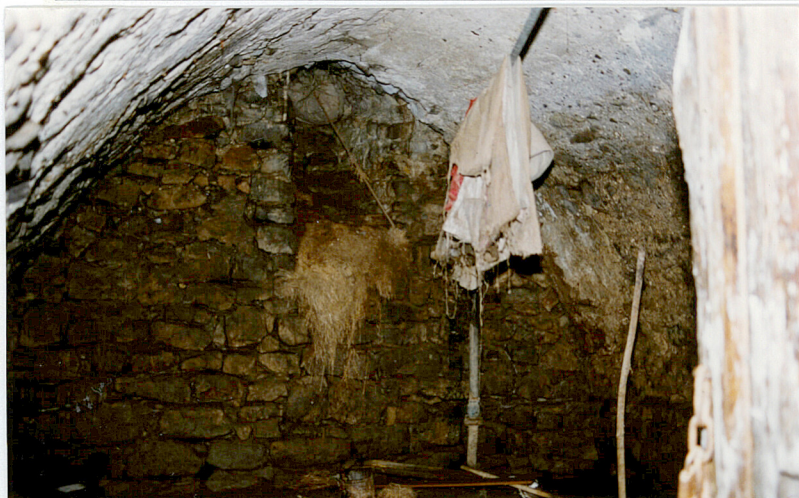
12

Najstarsze mury zachowały się w północnej części piwnic. Jedno z pomieszczeń tej części jest przykryte kamiennym sklepieniem ostrołucznym z zachowanymi odciskami desek krążyn. W północnej ścianie pomieszczenia zachowany jest zamurowany podczas następnej fazy budowlanej otwór wejściowy. Do tego pomieszczenia w następnej fazie, która nastąpiła stosunkowo szybko, dobudowano od północy i południa dwa sklepienie kolebkowe pomieszczenia. Forma kamiennego sklepienia ostrołucznego i kamiennych sklepień kolebkowych schodzących nisko ku ławie fundamentowej pozwala przypuszczać, że budowa i rozbudowana nastąpiły w XVII w. lub najpóźniej na pocz. XVIII w. Nie jest znane przeznaczenie budynku (może była to siedziba szlachecka), którego część stanowiły piwnice. O takim przeznaczeniu tych pomieszczeń świadczy pozostawienie nieotynkowanych śladów po konstrukcji sklepień i umieszczenie otworów okiennych wysoko, niemal w strzałce sklepień. Być może budynek ten sięgał jeszcze w stronę zachodnią lecz bez badań architektonicznych nie można tego stwierdzić z całą pewnością, podobnie jak nie jest możliwe określenie z całą pewnością jego ówczesnej funkcji.

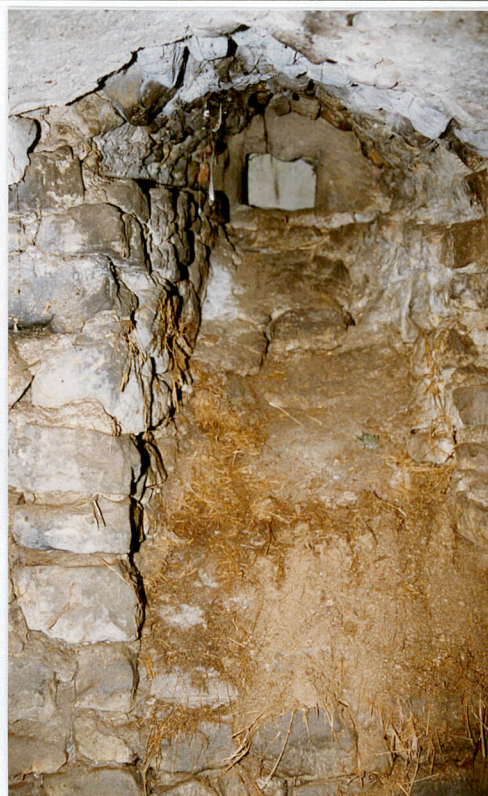
13

13. Otwór okna w pomieszczeniu ze sklepieniem ostrołucznym przyziemia spichlerza.
14. Sklepienie kolebkowe w trzecim pomieszczeniu od północy w przyziemiu spichlerza.

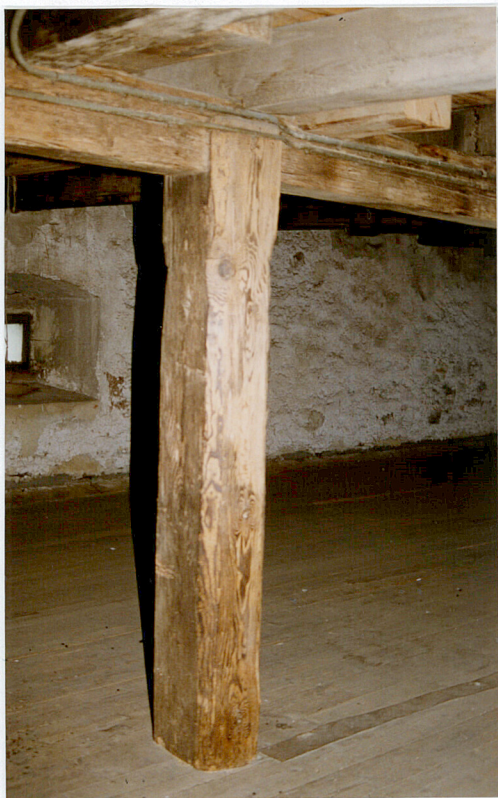
20

20. Słup dźwigający strop w trzeciej kondygnacji spichlerza.
21. Konstrukcja kondygnacji magazynowej spichlerza.
22. Węzeł więźby dachowej.
23. Dekoracja stiukowa w pomieszczeniach mieszkalnych.
24. Klatka schodowa skrzydła północnego.

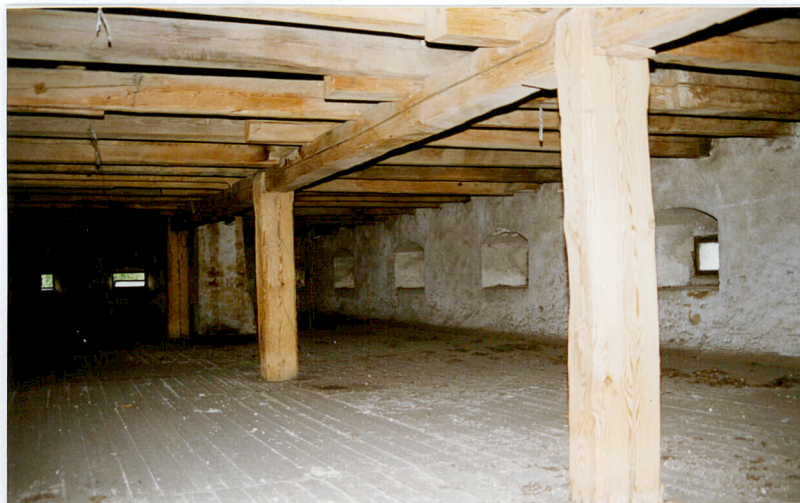
21

Stropy. Drewniane, płaskie z podsufitką i zachowaną stiukową dekoracją o neobarokowych formach w skrzydle północno-zachodnim. Drewniane, płaskie z gładką podsufitką w kondynacji mieszkalnej spichlerza. Drewniane, belkowe w kondygnacjach magazynowych spichlerza.

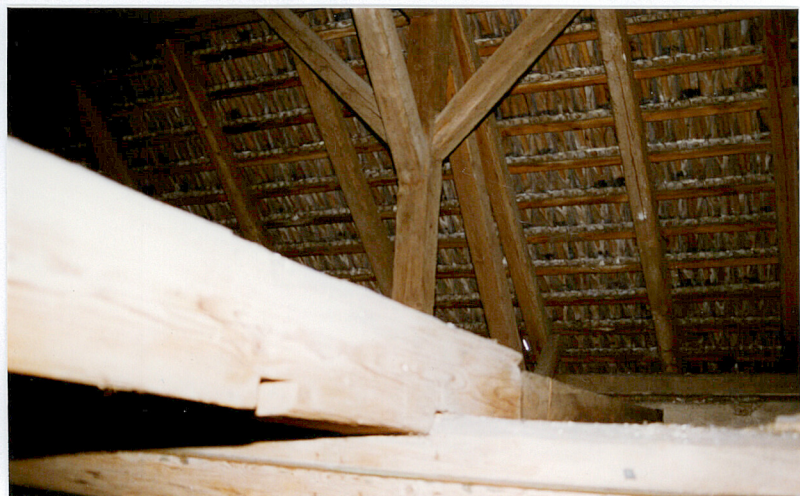
22

Więźba dachowa. W spichlerzu wsparta na belkach podciągów ostatniej kondygnacji magazynowej spichlerza. Krokwió-jętkowa z dwoma rzędami stojących słupów stolcowych usztywnianych mieczami.
