KARTA EWIDENCYJNA ZABYTEKÓW ARCHITEKTURY I BUDOWNICTWA

DWÓR

1668 r.

WOJBÓRZ

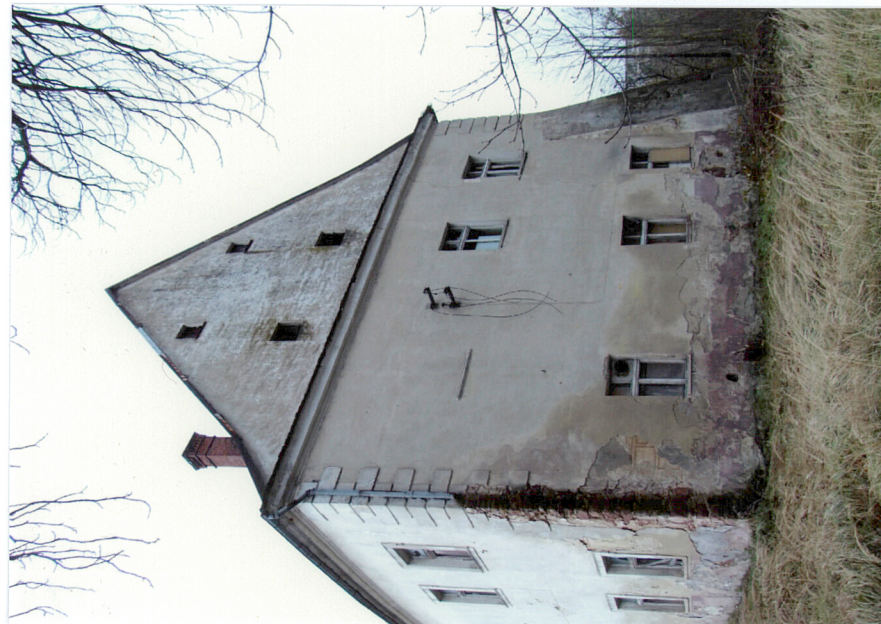
2.

Elewacja wsch. – dwukondygnacyjna, 3-osiowa, gładko tynkowana, z boniowaniem płytowym na narożnikach; przy narożniku pn. szeroka ukośna przypora, wtapiająca się w ścianę budynku na wysokości progów okien drugiej kondygnacji. Otwory okienne ujednolicone w kondygnacjach; otwór pd. w drugiej kondygnacji wtórnie zamurowany na gładko, jego śladem jest zachowany podokiennik. Przy narożniku pd., widoczny pod ubytkami współczesnych tynków zewnętrznych fragment sgraffita imitującego boniowanie płytowe. Nad profilowanym gzymsem wieńczącym wysoki trójkątny dwukondygnacyjny i dwuosiowy szczyt, którego gładką tynkowaną powierzchnię przepruwają cztery, symetrycznie rozmieszczone okienka strychowe.

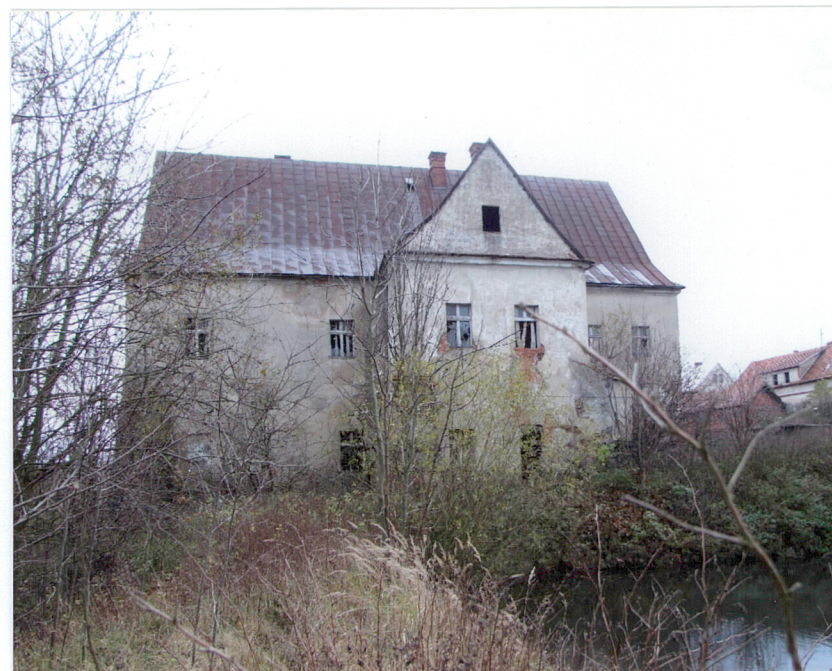
3.

Elewacja pn. – elewacja 2-kondygnacyjna, 7-osiowa, gładko tynkowana, rozczłonkowana, przesuniętym od osi środkowej ku zach., wyładowanym prostokątnym, 2-kondygnacyjnym 2-osiowym ryzalitem; oba narożniki ryzalitu oraz narożnik wsch. korpusu wsparte ukośnymi masywnymi, zróżnicowanymi przyporami, sięgającymi do wysokości drugiej kondygnacji. Otwory okienne ujednolicone w kondygnacjach, pierwotnie w regularnym układzie, z wtórnie zamurowanymi otworami drugiej osi od wsch. – w przyziemiu śladem dawnego otworu jest prostokątna blenda, zblendowany także otwór przyziemia w osi zach. W osi zach. ryzalitu otwór drzwiowy. W zwieńczeniu elewacji profilowany gzyms; ryzalit zamknięty trójkątnym jednoosiowym szczytem.

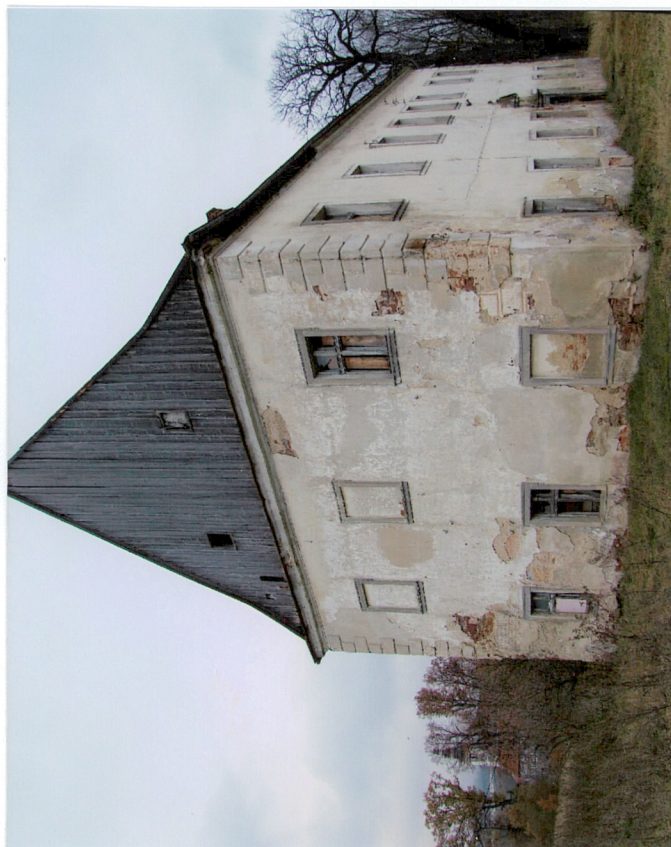
Elewacja zach. – 2-kondygnacyjna, 3-osiowa, z narożnikami akcentowanymi tynkowym boniowaniem płytowym. Otwory okienne ujednolicone w kondygnacjach, ujęte w kamienne uszakowe obramienia z listwą i pojedynczymi kampanulami; trzy otwory wtórnie zblendowane. W partii przyziemia, w miejscu ubytków tynków zewnętrznych przy narożnikach, widoczne pozostałości oryginalnej dekoracji sgraffitowej o motywie boniowania płytowego. Elewacja zwieńczona profilowanym gzymsem, nad którym trójkątny dwuosiowy, jednokondygnacyjny szczyt, z szalunkiem z desek w układzie pionowym z listwowaniem.

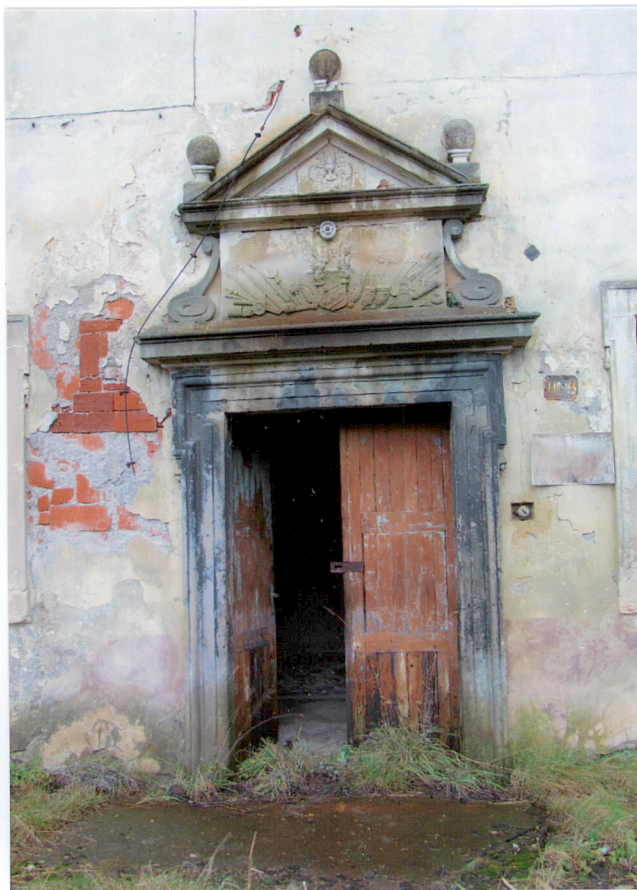
Otworki drzwiowe zewnętrzne. Wejście główne – prostokątny otwór ujęty kamiennym profilowanym obramieniem uszatem, nad którym prosty odcinek gzymsu, ze spoczywającym na nim zwieńczeniem. Zwieńczenie w postaci prostokątnej płasko-rzeźbionej płyty, którą flankują wolutowe spływy, zwieńczone trójkątnym naczółkiem z kulistymi sterczynami. W polu płyty centralny herb ówczesnego właściciela Wojbórza, Johanna Lorenza Degner v. Degenheim (Degnerhheimb), otoczony panopliami (aluzja do tytułu radcy wojennego dworu); pod górną krawędzią płyty wykute inicjały: I. L. D. V. D (Johann Lorenz Degen von Degenheim) i data: ANNO 1668. W zagłębionym polu naczółka płyta heraldyczna z niezidentyfikowanym herbem (podobny do herbu v. Koschembahr) i inicjałami: H. V. D. SI. W ryzalicie elewacji tylnej wtórny otwór drzwiowy w kształcie smukłego prostokąta z odcinkowym zamknięciem, stolarka nie zachowana.

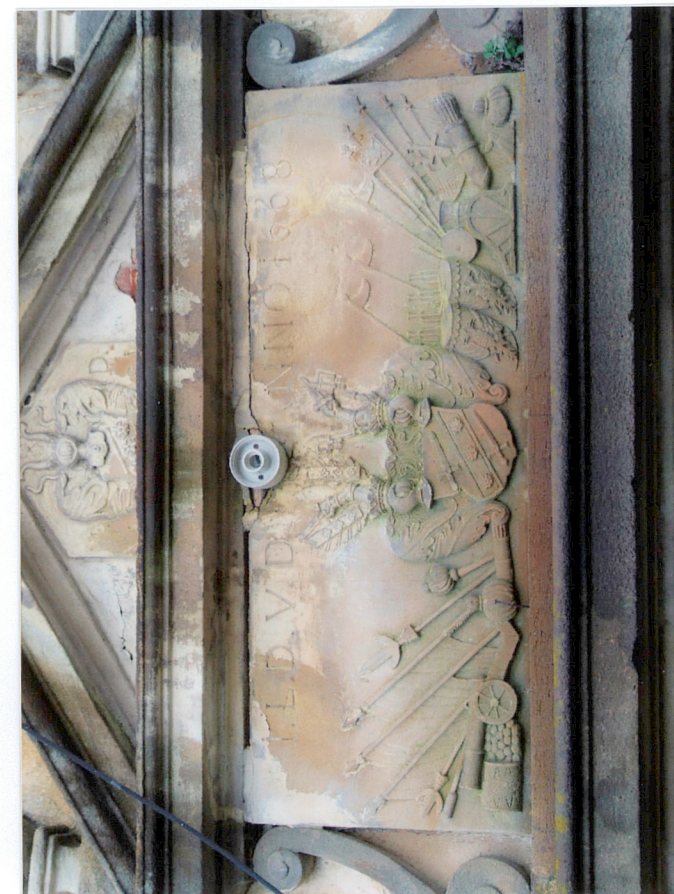
ELEWACJE. *Elewacja pd. – fasada* – dwukondygnacyjna, 8-osiowa, gładko tynkowana, z narożami akcentowanymi boniowaniem płytowym. Głównym elementem artykulacji ściany są ujednolicone w kondygnacjach, nieduże otwory okienne, ujęte w kamienne obramienia uszate z listwą. Otwór wejścia głównego przesunięty od osi środkowej ku wsch., ujęty w kamienne profilowane obramienie uszate, nad którym dekoracyjne zwieńczenie. W zwieńczeniu prostokątna płyta ozdobiona płasko-rzeźbą przedstawiającą centralnie usytuowany herb właściciela majątku, Johanna Lorenza Degner v. Degenheim, flankowany przez panoplia (armaty, kule, proporce sztandary, bębny bojowe, itp.), w górnej części płyty kuty napis I. L. D. V. D i data ANNO 1668; po bokach płyty wolutowe spływy, w zwieńczeniu trójkątny naczółek z kulami u nasady i w wierzchołku; w zagłębionym polu herb, odpowiadający polskiemu herbowi Doliwa, z inicjałami H.V.D.SI. Elewacja zwieńczona profilowanym gzymsem głównym.

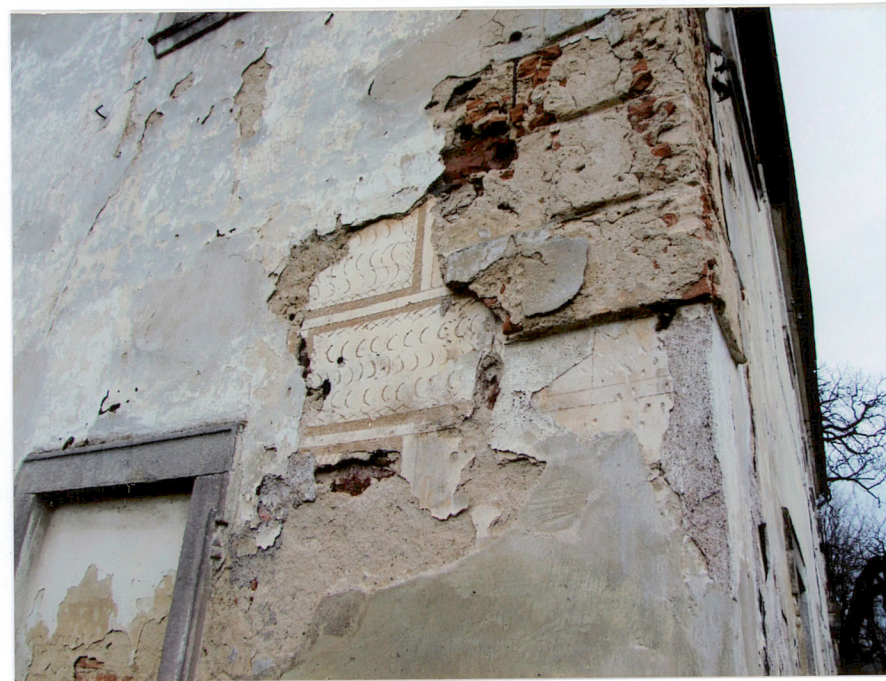
8.

WYPOSAŻENIE. Zachowane pozostałości wczesnobarokowej i późnorenesansowej kamieniarki w wystroju zewnętrznym elewacji: portal wejścia głównego z płaskorzeźbą o motywach heraldycznych i z dekoracją panopliową; pod tynkiem zewnętrznym widoczne fragmenty późnorenesansowej dekoracji sgraffitowej w postaci boniowania płytowego. We wnętrzach zachowane pozostałości kamieniarki i stolarki w obramieniach otworów drzwiowych oraz nieliczne skrzydła drzwiowe. Pod tynkami wewnętrznymi przetrwała dekoracja sztukatorska sklepień prezentująca proste formy późnorenesansowe.

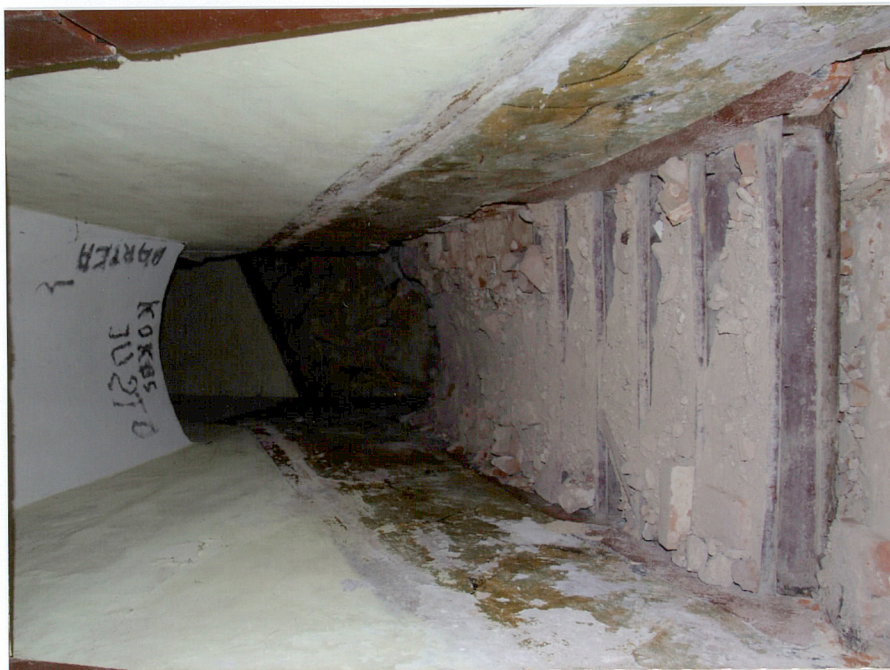
9.

Schody. Schody wewnętrzne. Schody do piwnicy murowane z cegły, dwubiegowe łamane ze spocznikiem. Klatka schodowa tunelowa, usytuowana centralnie, ze sklepieniem kolebką odcinkową dolnym biegiem schodowym; schody dwubiegowe łamane ze spocznikiem, zrujnowane – pierwotne stopnie z bloków kamiennych powyrywane i rozbite, ułożone były na podmurówce z cegły i wyłożone drewnem (?). Schody na strych zabiegowe, drewniane, policzkowe.

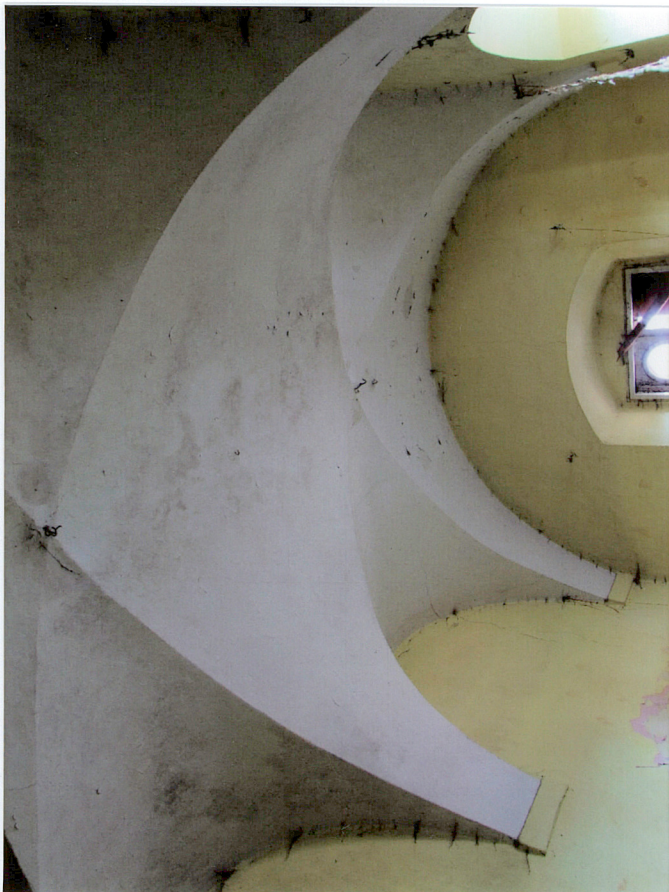
11.

Sklepienia i stropy. Pomieszczenia wszystkich kondygnacji przekryte zróżnicowanymi sklepieniami; w kondygnacji piwnic kamienne, niskie sklepienia kolebkowe; przyziemie ze sklepieniami lunetowymi, kolebkowymi z lunetami i krzyżowymi, w narożnym wąskim pomieszczeniu pn. sklepienie kolebkowe z mijającymi się lunetami o wyciągniętych szwach; sklepienie, przedzielonej wtórną ścianą działową sali pd.-zach. dekorowane prostą dekoracją sztukatorską z trzech prostokątnych płycin, w których rozety. Pokoje i sale na piętrze ze sklepieniami o konstrukcji analogicznej jak w przyziemiu; prawie wszystkie sklepienia ozdobione późnorenesansową dekoracją sztukatorską w postaci geometrycznych płycin: prostokątnych, owalnych, czterolistnych i czterolistnych przenikających się z kwadratowymi, urozmaiconych rozetami, ujętych obramieniami z astragalu i perełkowań.

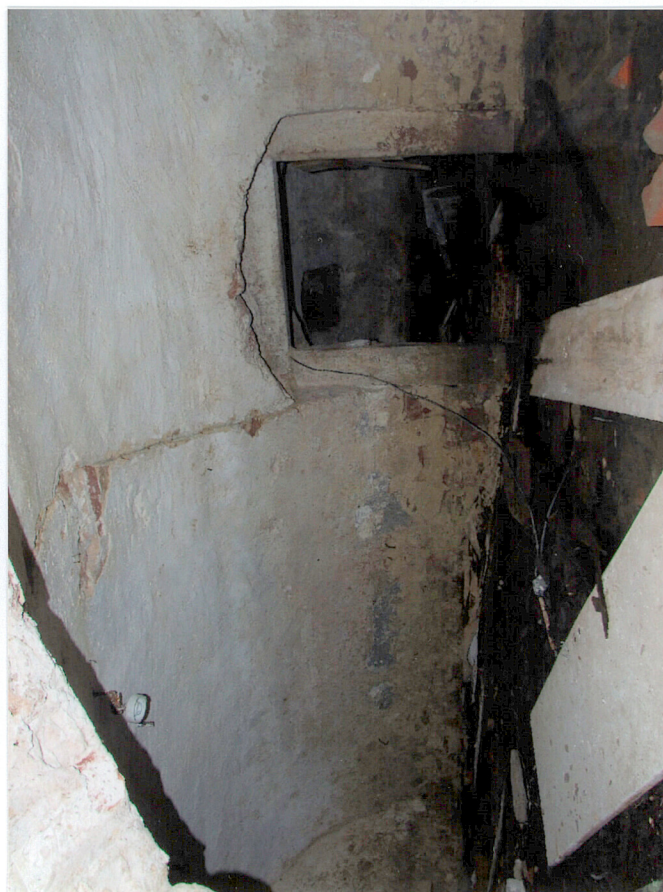
19.

Posadzki i podłogi. Posadzki piwnic zalane, częściowo zasypane gruzem i śmieciami. W przyziemiu częściowo zachowane podłogi drewniane deskowe, większość z nich zerwana. Pokoje i sale piętra z zachowanymi podłogami drewnianymi deskowymi, w sieni piętra fragmenty płyt kamiennych, stanowiących prawdopodobnie pozostałości posadzki z dużych kwadratów płyt.

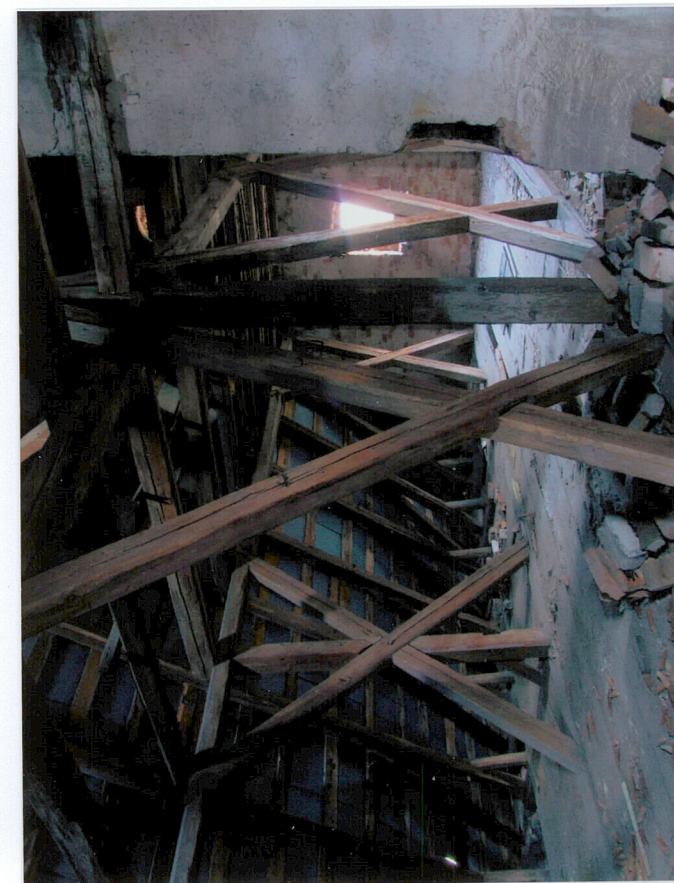
Więźba dachowa. Konstrukcja dachu drewniana; więźba mieszana, storczykowa ze storczykiem podwieszonym do krokwi za pośrednictwem dwóch kondygnacji zastrzałów połączona z jętkowo-krokwiową na podwójnej ścianie stolcowej; konstrukcja wysokiego dachu usztywniona w kierunku kalenicowym krautownicami z krzyży św. Andrzeja, końce krokwi zaopatrzone w przypustnice.

Pokrycie dachowe. Dach pokryty brytami blachy ocynkowanej na zakład (pokrycie mocno skorodowane). Obdaszki przypór kryte ceramicznie dachówką karpiówką podwójnie w koronkę.

20. Najpilniejsze postulaty konserwatorskie Remont kapitalny budynku: remont kapitalny dachu (remont więźby – ustabilizowanie konstrukcji połączony z wymianą zużytych części, konserwacja więźby, wymiana pokrycia dachowego), założenie obróbek blacharskich; założenie rynien i rur spustowych; wypompowanie wody z piwnic, osuszenie budynku, zdrenowanie terenu, założenie izolacji pionowej; wzmocnienie konstrukcji ścian, remont elewacji, założenie tynków renowacyjnych; konserwacja i renowacja kamiennego i tynkowego detalu architektonicznego i wystroju elewacji(odkrywki dekoracji sgraffitowej); remont wnętrz: przywrócenie pierwotnej dyspozycji wnętrz, remont klatki schodowej, założenie podłóg i posadzek, założenie instalacji, odsłonięcie dekoracji sklepień; remont i wymiana stolarki okiennej i drzwiowej z zachowaniem oryginalnej formy, połączony z renowacją zachowanych elementów oryginalnych.
