36913 OFICyna PAŁACOWA

ŻELAZNO

4. Adres 57-361 Żelazno, nr 62

24. Opracowanie karty ewidencyjnej

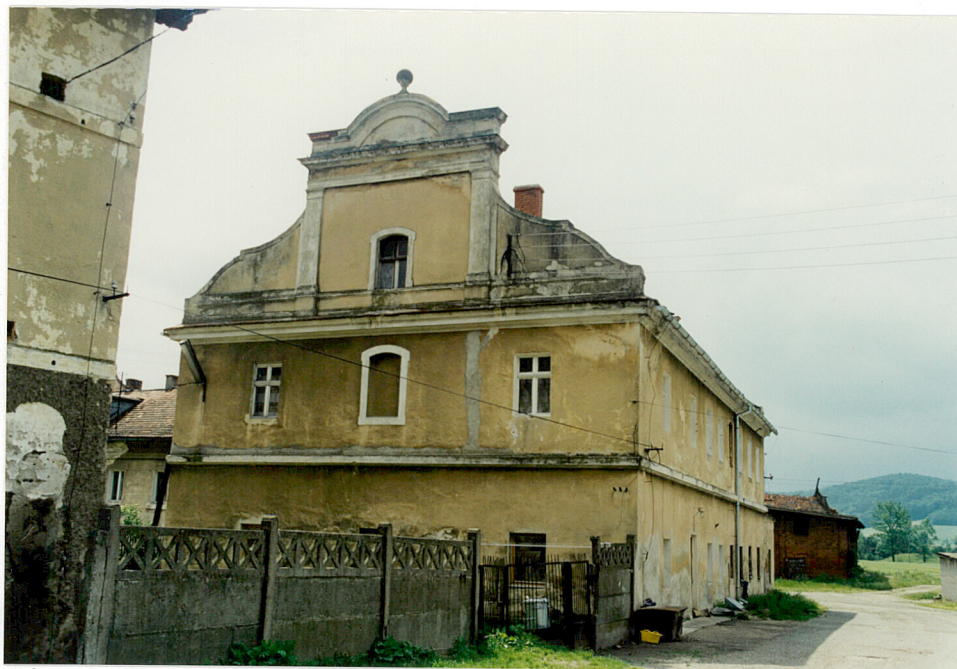
Elewacje: gładkie, pokryte wtórnie tynkiem nakrapianym, z płaskim gzymsem kordonowym i niezbyt wydatnym wieńczącym. Otwory rozmieszczone dość regularnie, w ścianach szczytowych na piętrze okna o łuku odcinkowym (od pn. tylko jedno). Reprezentacyjne szczyty, wyniosłe, ujęte pilastrami, a z boków uskokowymi spływami, w których kiedyś były ornamentalne stiukowe (?) motywy, ob. niezachowane, zwieńczone gzymsami o łuku nadwieszonym. Przy zach. narożniku elewacji pd. parterowa gospodarcza przybudówka.

Spis zdjęć: 1. Widok od zach. 2. Elewacja pd. 3. Elewacja pn.
4. Elewacja wsch. 5. Okna piwnicy od wsch. 6. Sklepienie piwnicy w części zach. 7. Zejście do piwnic. 8. Sklepienie w pokoju pn.-zach. 9. Sklepienie w dużym pokoju wsch. 10. Sklepienie w korytarzu pn. 11. Schody na piętro. 12. Fragment schodów na poddasze, za nimi oryginalne zakładkowe przepierzenie z desek. 13. Drzwi do korytarza pn. od wsch.

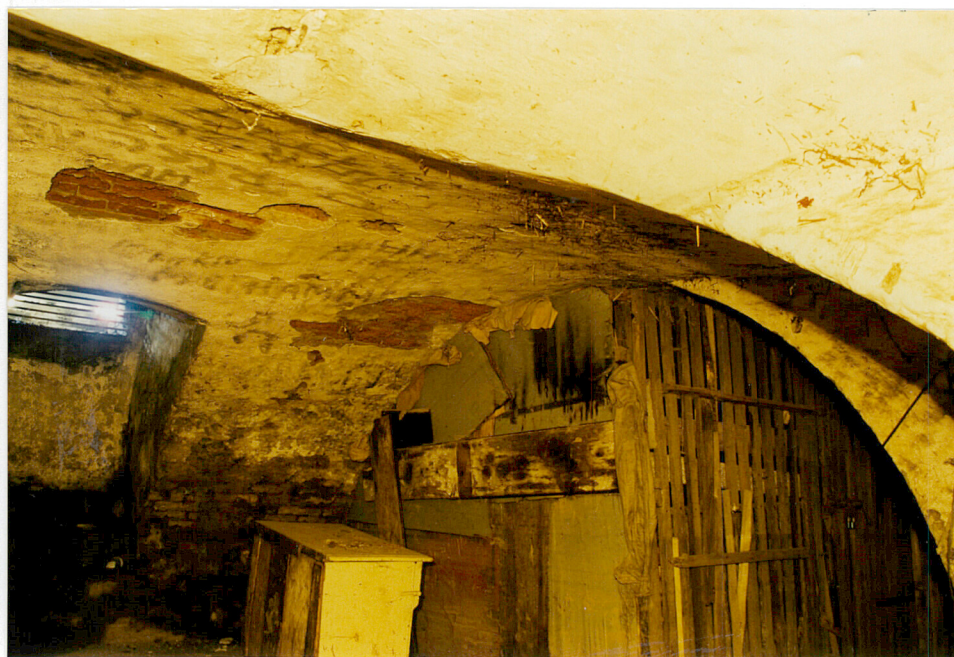
6.

Sklepienia: ceglano, w piwnicy nad schodami oraz w korytarzu o łuku odcinkowym, w pomieszczeniach kolebkowe z lunetami oraz żaglaste. Na parterze w części pd. kolebkowe z lunetami oraz w jednym pomieszczeniu żaglaste, w części pn. kolebkowo-krzyżowe, jedno kolebkowe z lunetami, a w korytarzu kolebkowe ze stykającymi się lunetami. Lunety o zróżnicowanym wykończeniu. **Stropy:** na piętrze belkowe z tęczową podsufitką na deskach.

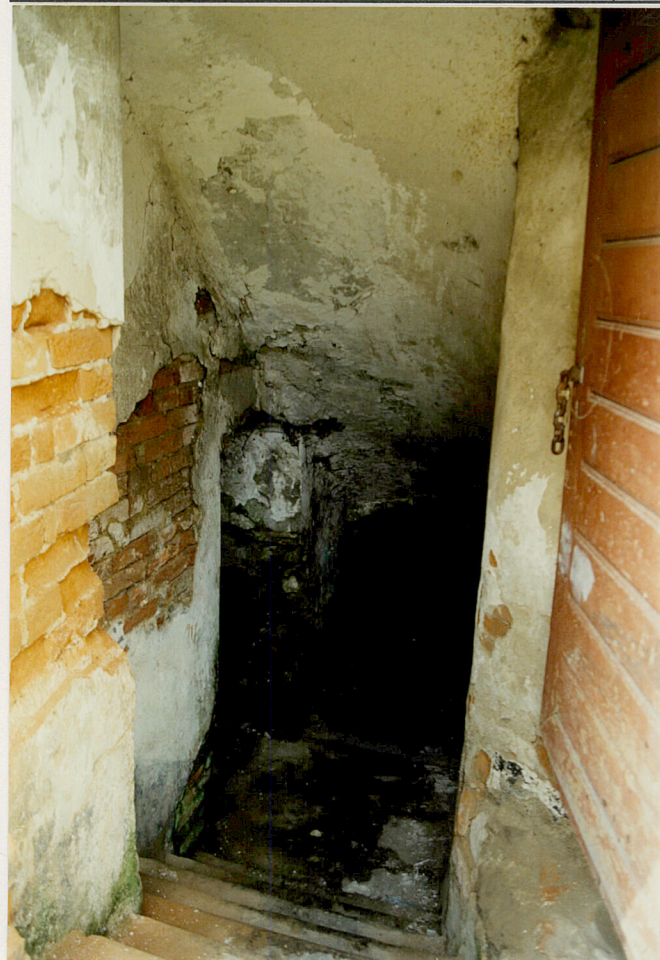
7.

Schody: zewnętrznie przed wejściami z bloków piaszczystych (także progi z bloków), wewnętrznie do piwnicy i na piętro jednobiegowe z bloków piaszczystych. Na poddasze drewniane, zabiegowe, z toczonymi słupkami i tralkami i profilowaną poręczą. Na poddaszu drabiniaste.

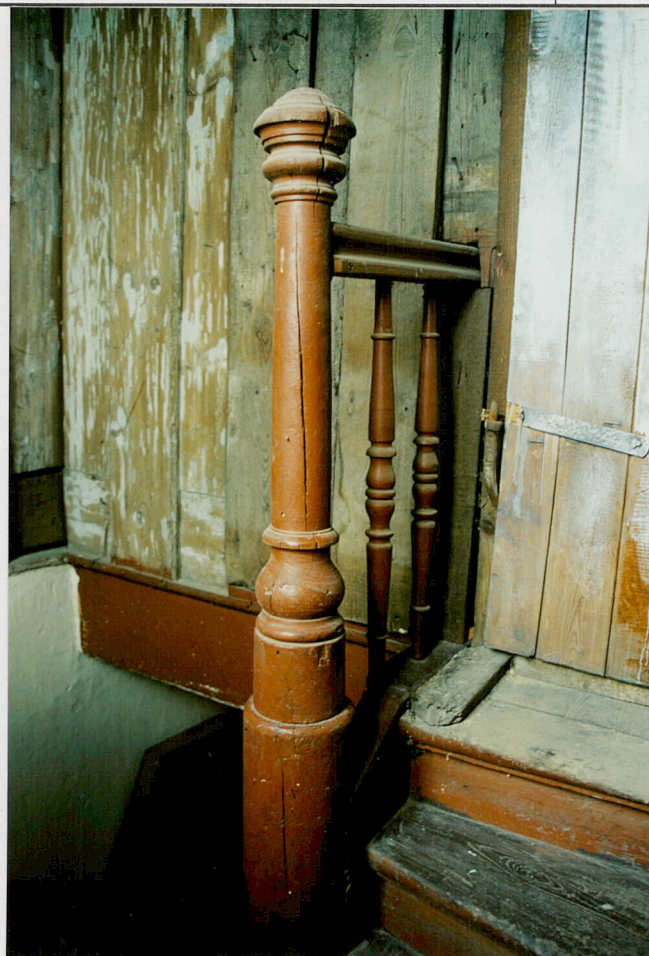
12.

Materiał: mury wzniesione z kamienia piaszczystego, zapewne łupanego, na kamiennych fundamentach, z użyciem cegły w wykończeniu otworów oraz w ścianach działowych, także wtórnych. Na poddaszu przepierzenie wydzielające schody z desek na zakładkę (XIX w).

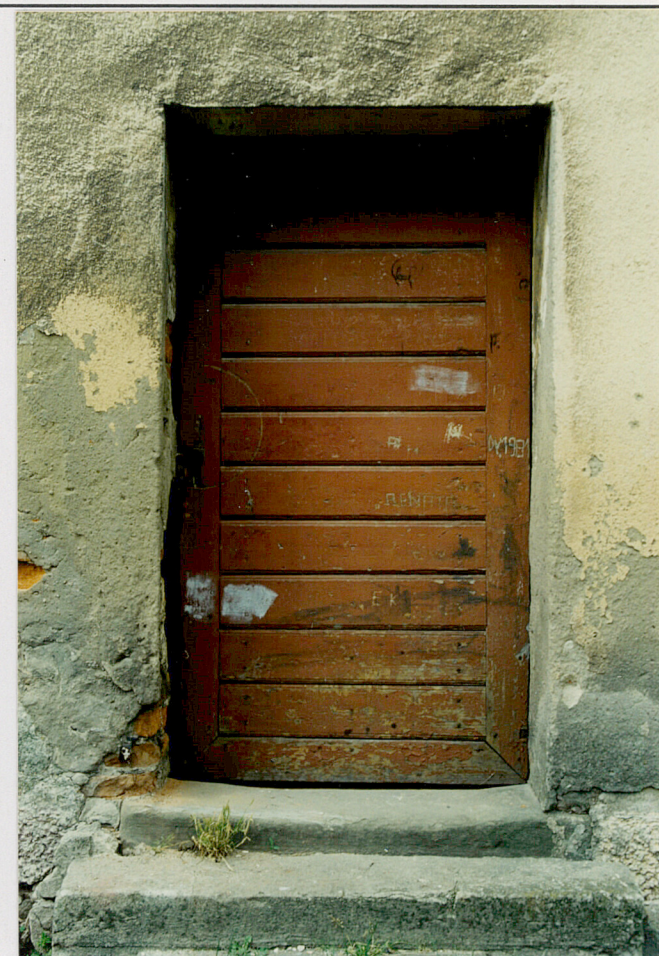
13.

Drzwi: Wejściowe do budynku 1-skrzydłowe, nowe ramowe wypełnione deskami, na piętrze nie zachowane, do piwnicy sprzed 1945, opierane poziomo w nabitej na deski ramie, wtórne (?). Na piętrze w mieszkaniach dwoje drzwi ramowo-płycinowych z zawiasami czopowymi, zamek wpuszczany, pozostałe płytowe.
