1. Obiekt

DOM W BLOKU ŚRÓDRYNKOWYM
tzw. KRAM ŚLEDZIOWY

RYNEK 25 (d. 36)

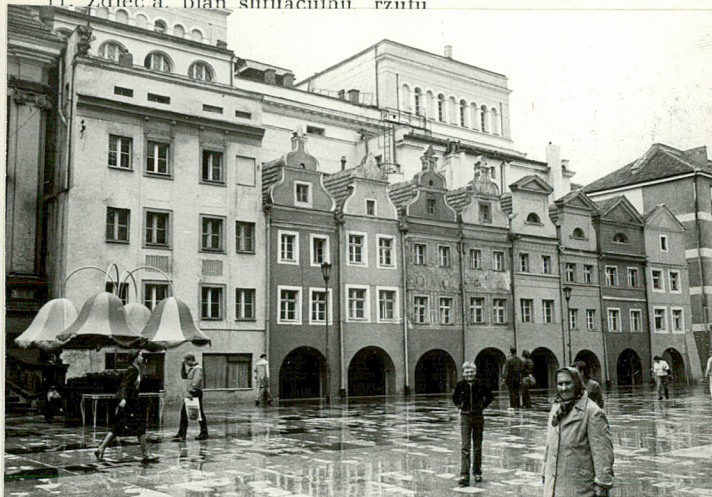
fot. 2 widok zespołu

Budynek usytuowany we wsch. pierzei bloku śródrzynekowego, w zespole tzw. kramów śledziowych/fot.2/. ZA tylną ścianą podwórko Teatru Dramatycznego- znacznie wyższego budynku klasycystycznego. Zespół kramów przylega od pld. do barokowego, 3-kondygnacyjnego ratusza z wieżą i zewn. schodami /fot.3/. Rynek wyłożony płytami granitowymi, tak samo wypłytywane podcienia bloku śródrzyn.

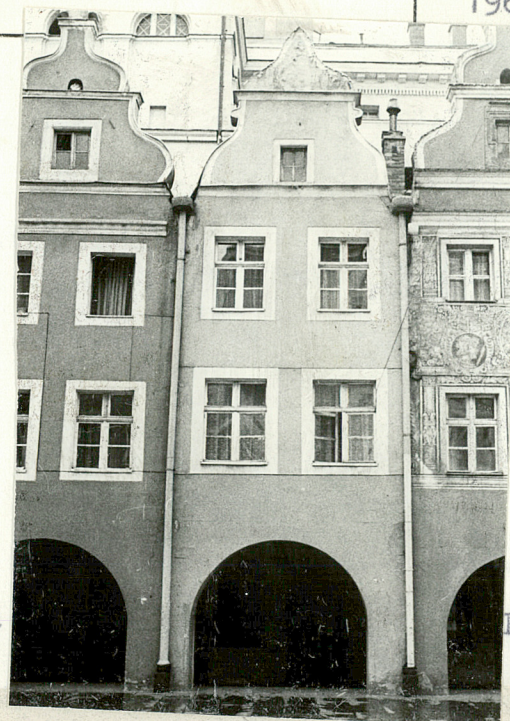
fot. 1 elewacja frontowa

frontowa dwuosiowa /fot.1/. W parterze półokrągła arkada podcienia /fot.6/. Fasada malowana na szarobrazowo. Okna w płaskich białych opaskach /fot.7/. Prosty gzyms oddziela szczyt /fot.5/ o falistych liniach spływów, podzilon gzymsikiem na dwie kondygnacje /w dolnej okno poddaszne/, z których górna ma kształt ostrołukowego trójliścia.

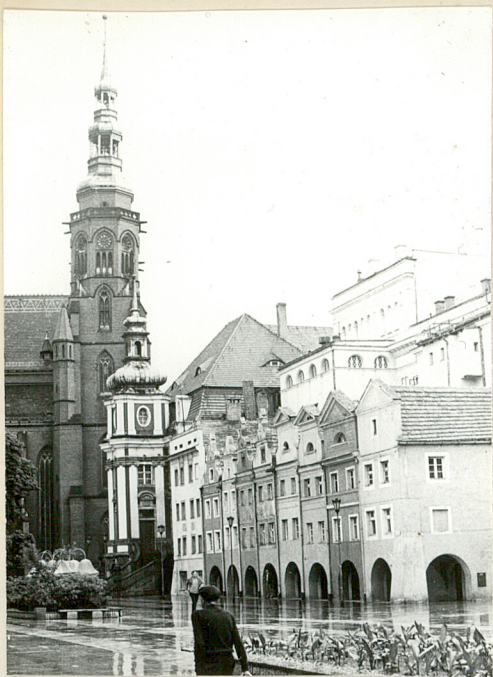
fot.3
zespół kramów śledziowych,
widoczny kościół paraf.,
ratusz i tylna ściana teatru

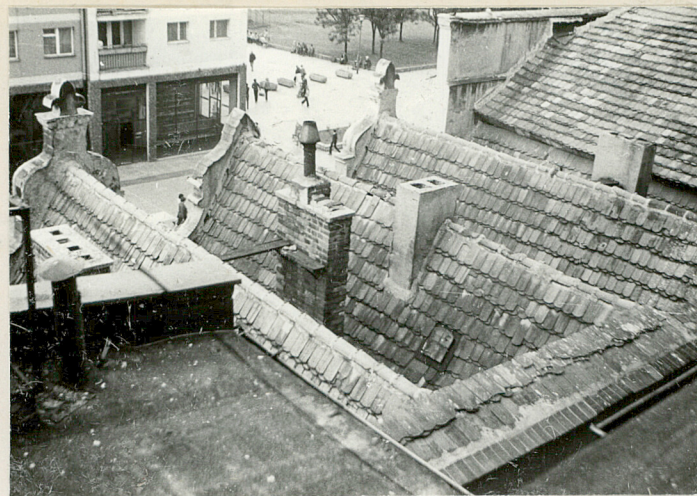
Wieżba dachowa krokwiowa z przsuwnicami, połączenie krokwi usztywnione grzędą. Pokrycie dachówką ceramiczną w koronkę/fot.4/. Schody drewniane policzkowe zabiegowe. Posadzki: podłogi deskowe, w parterze wykładzina "Lentex", posadzka piwnicy cement. Drzwi nowe, płycinowe. wejściowe ozdobnych płycinach profilowanych, pokryte lakierem bezbarwnym /fot.6/.

fot.4 dachy kramów- widok z budyn-
ku teatru, nr 25 drugi od lewej

| 20. Najpilniejsze postulaty konserwatorskie Remont dachu. | | | |

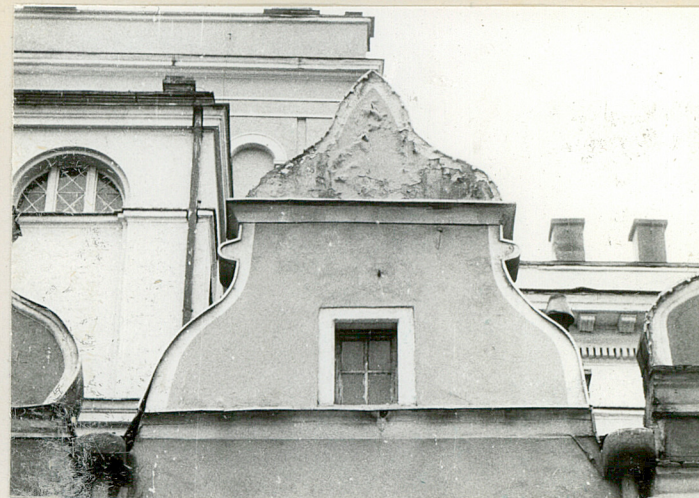
fot.5 szczyt elewacji frontowej

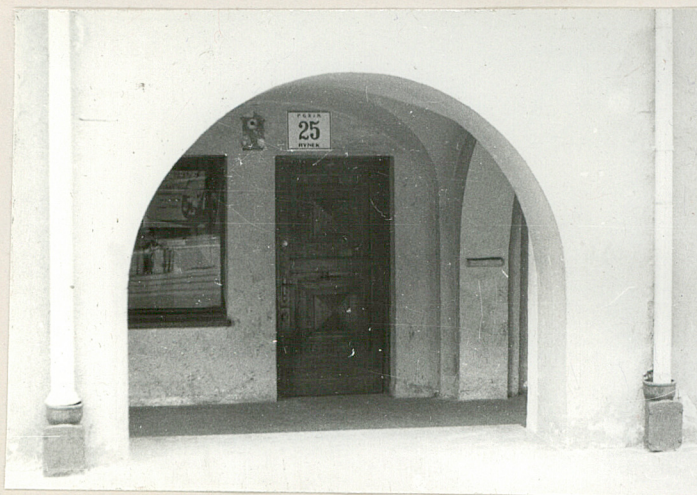
fot.6 arkada podcienia

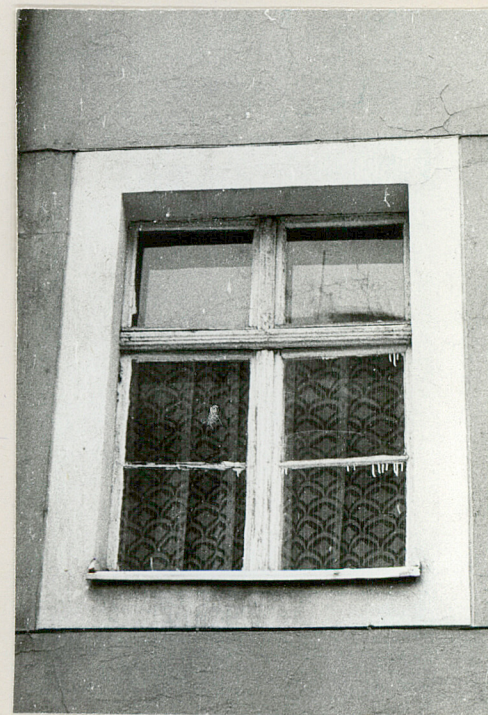
Okna skrzynkowe, dwuskrzydłowe, dwupoziomowe /fot.7/. W parterze duże okno szklone pojedynczo na stałe, z nowymi kratami spawanymi.

fot.7 okno pierwszego piętra
