Nr 3442
DOLNOŚLĄSKIE

DWORZEC KOLEJOWY

1907

ŻELAZNO

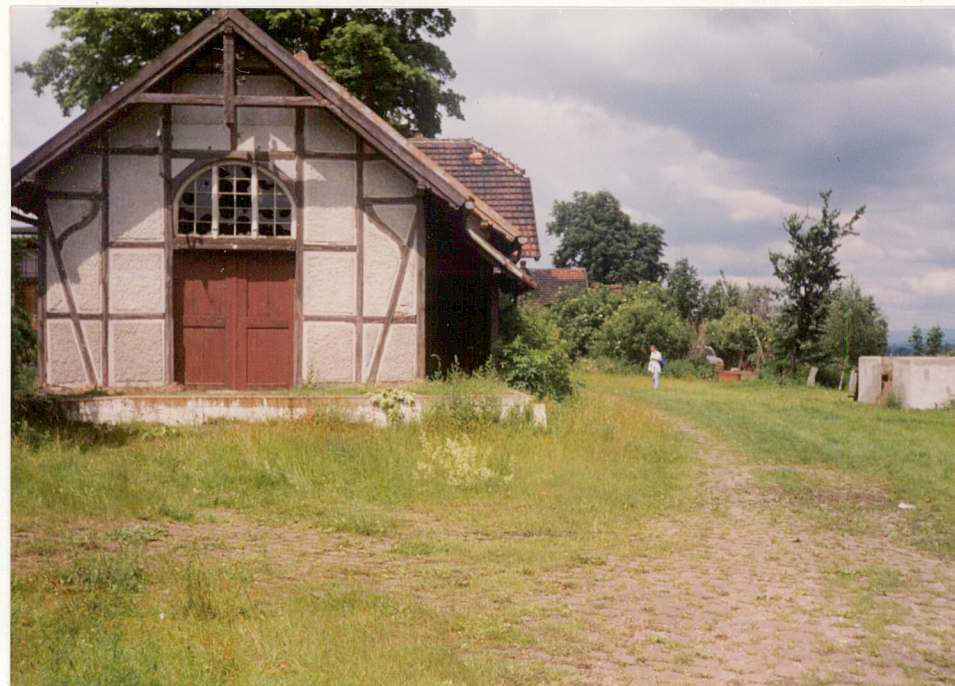
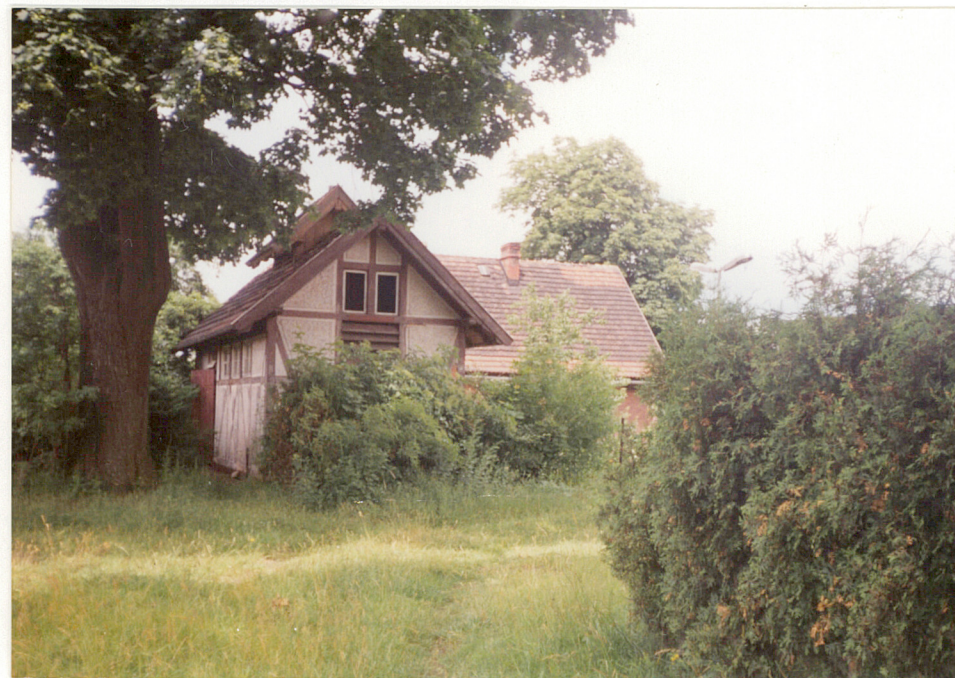
1. Wnętrze hallu z wiatrołapem
 2. Magazyn ekspedycji kolejowej
 3. Szalet (w głębi bud. mieszkalny)
- na rys. rzut przyziemia dworca

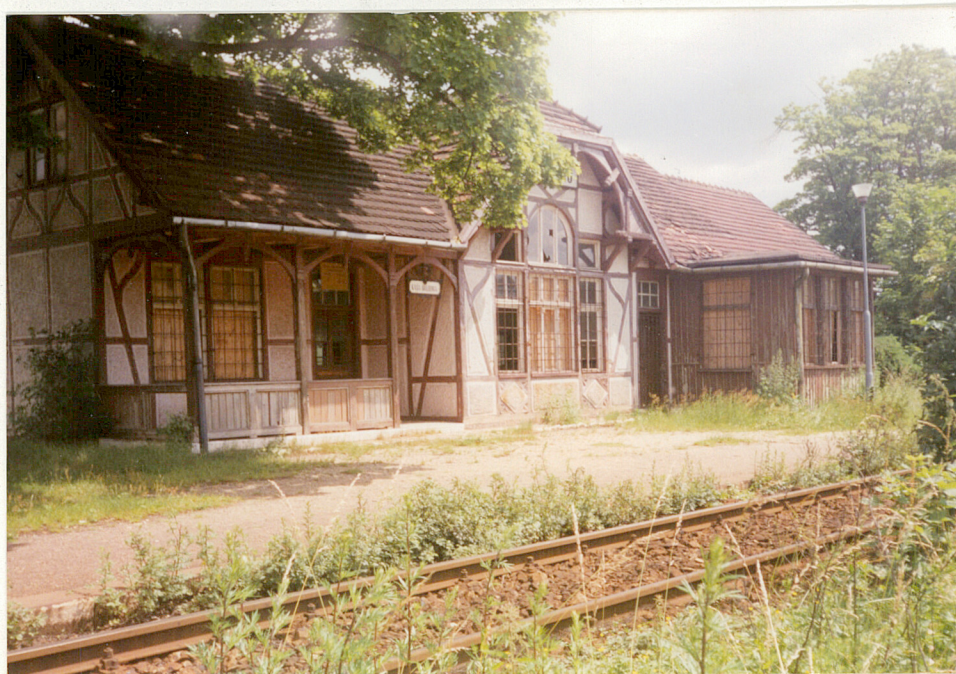
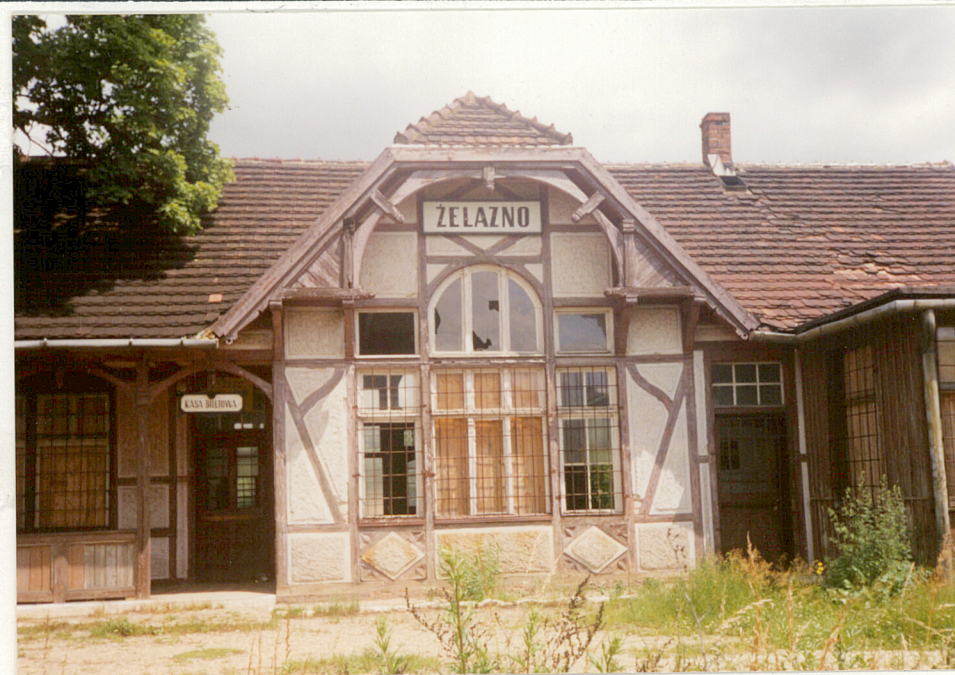
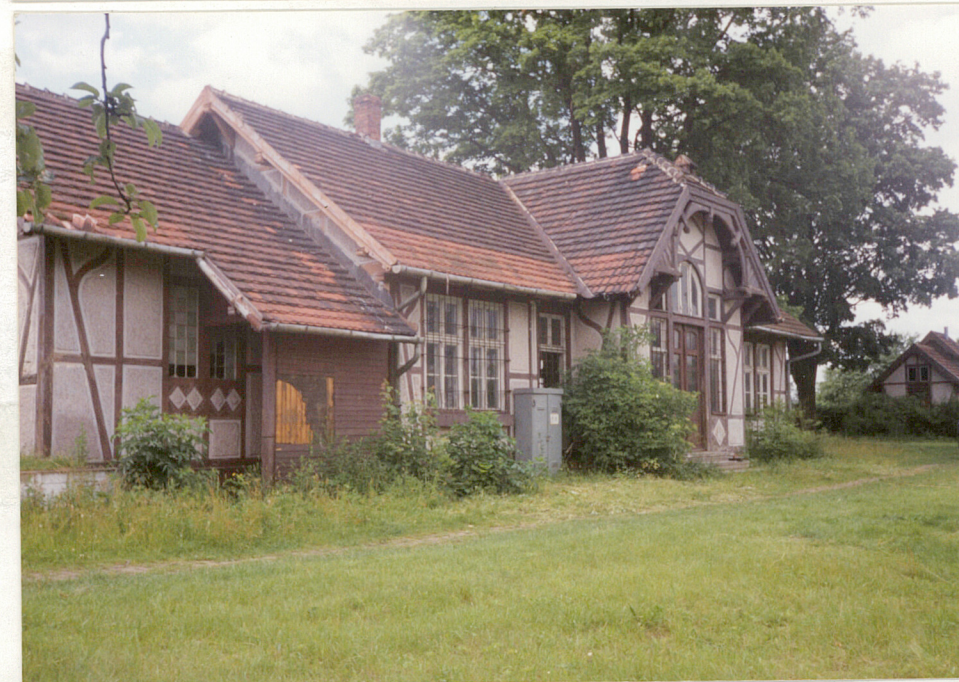
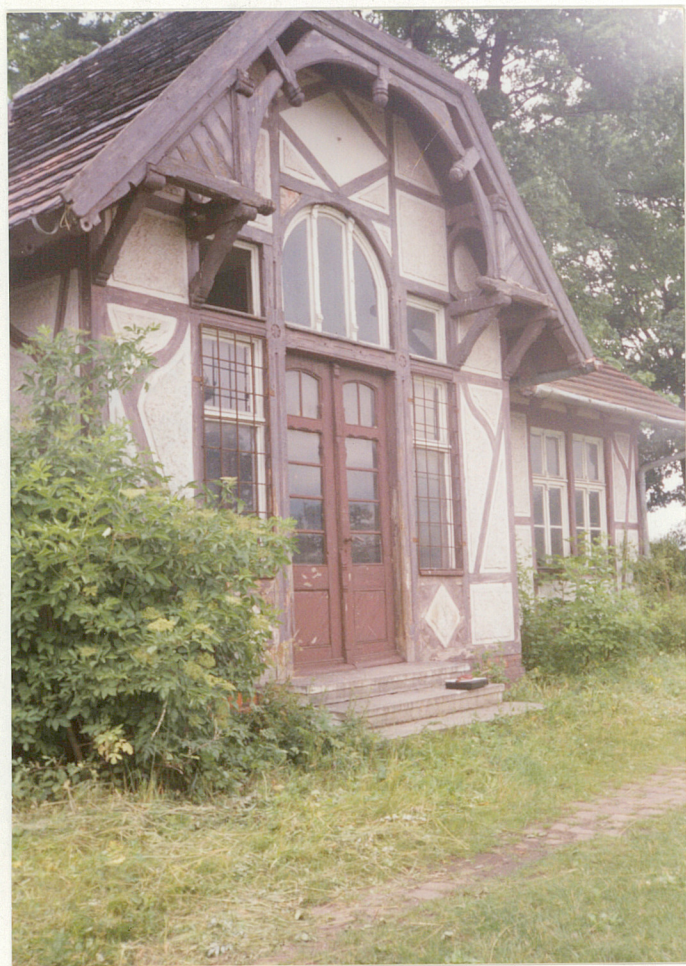
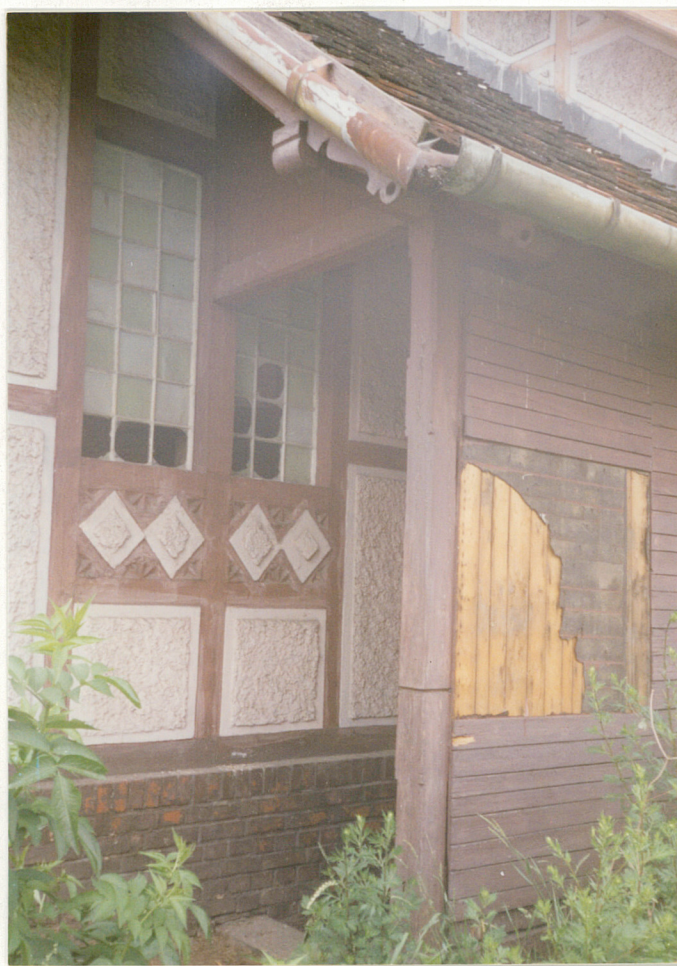
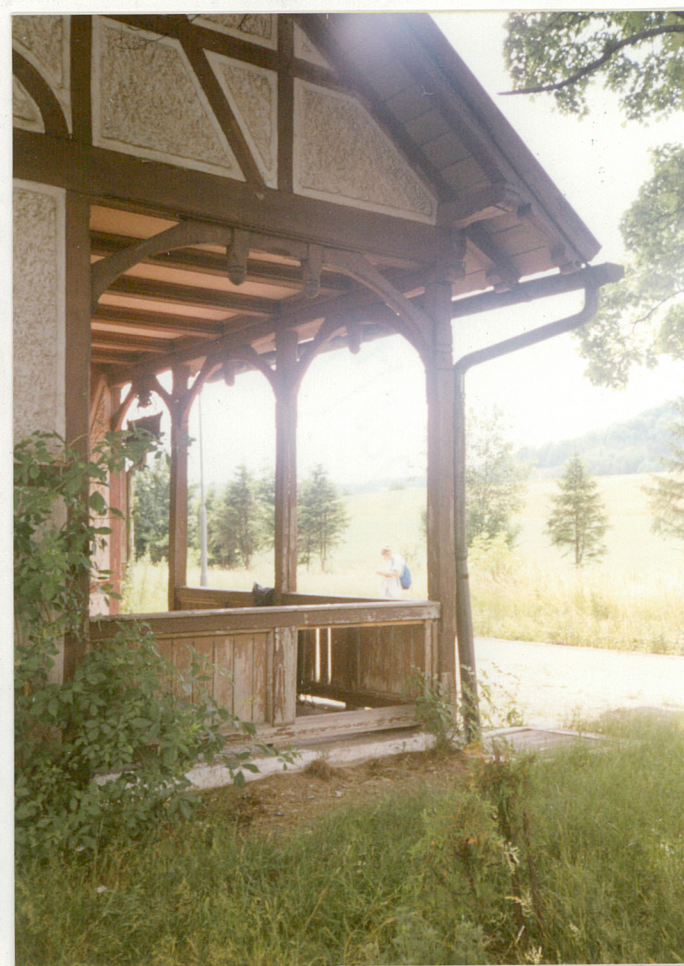
1. Widok na dworzec od torów (płn.)
2. Dworzec od podjazdu (płd.)
3. Centralna partia dworca od peronu (płd.)
Verte!
4. Wejście do poczekalni-hallu od płn.
5. Fragment elewacji przy schodach do piwnicy
6. Wiata peronowa

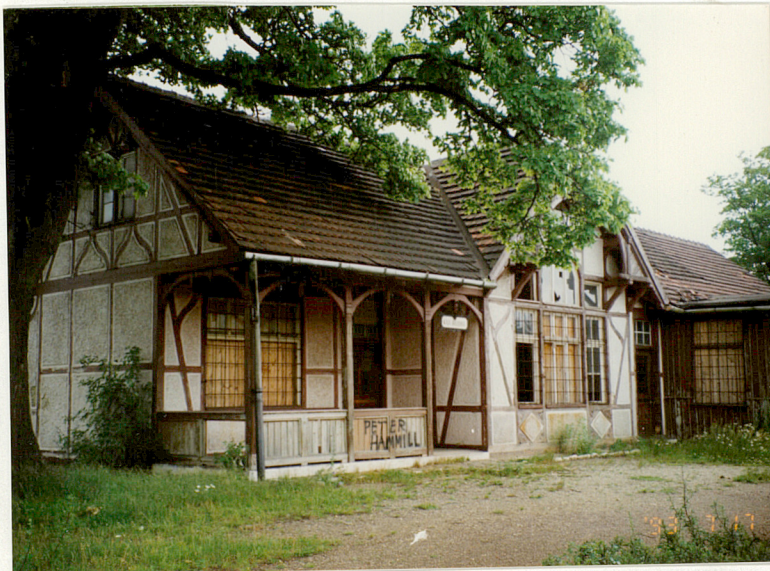
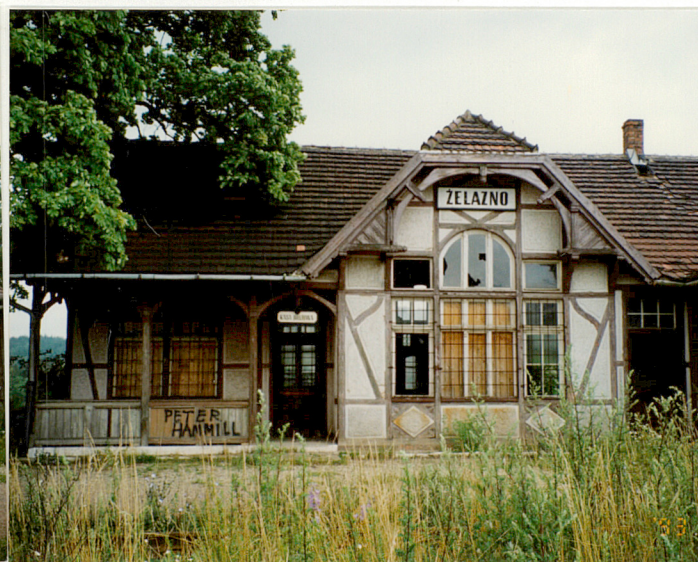
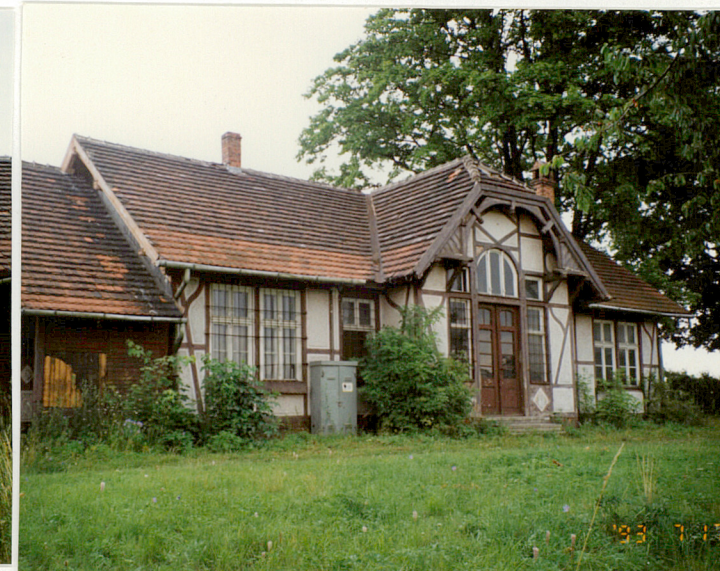
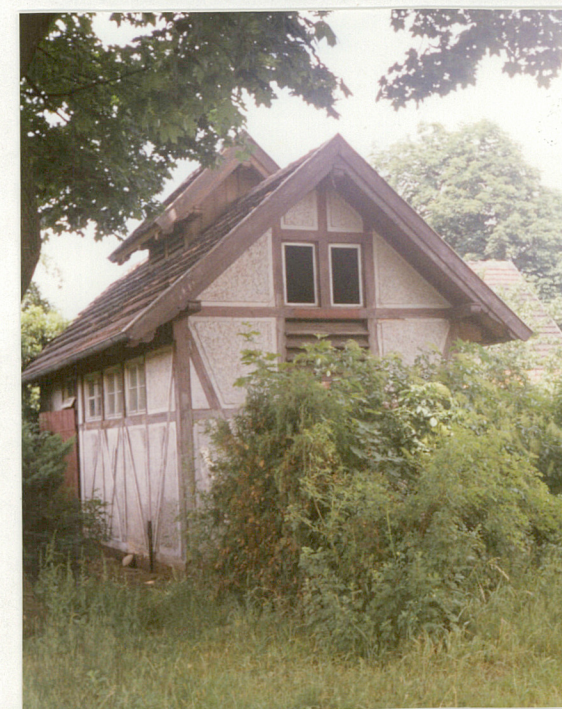
1. Budynek dworca od strony wiaty peronowej
2. Elewacja dworca w partii centralnej /hall/
3. Dworzec od podjazdu
4. Szalet /w zabudowie luźnej/
