**4069**

**ZESPÓŁ ZAMKOWO-FOLWARCZNY  
CZOCHA**

**STANKOWICE - SUCHA**

11. Zdjęcia, rzut, przekrój, sytuacja, orientacja

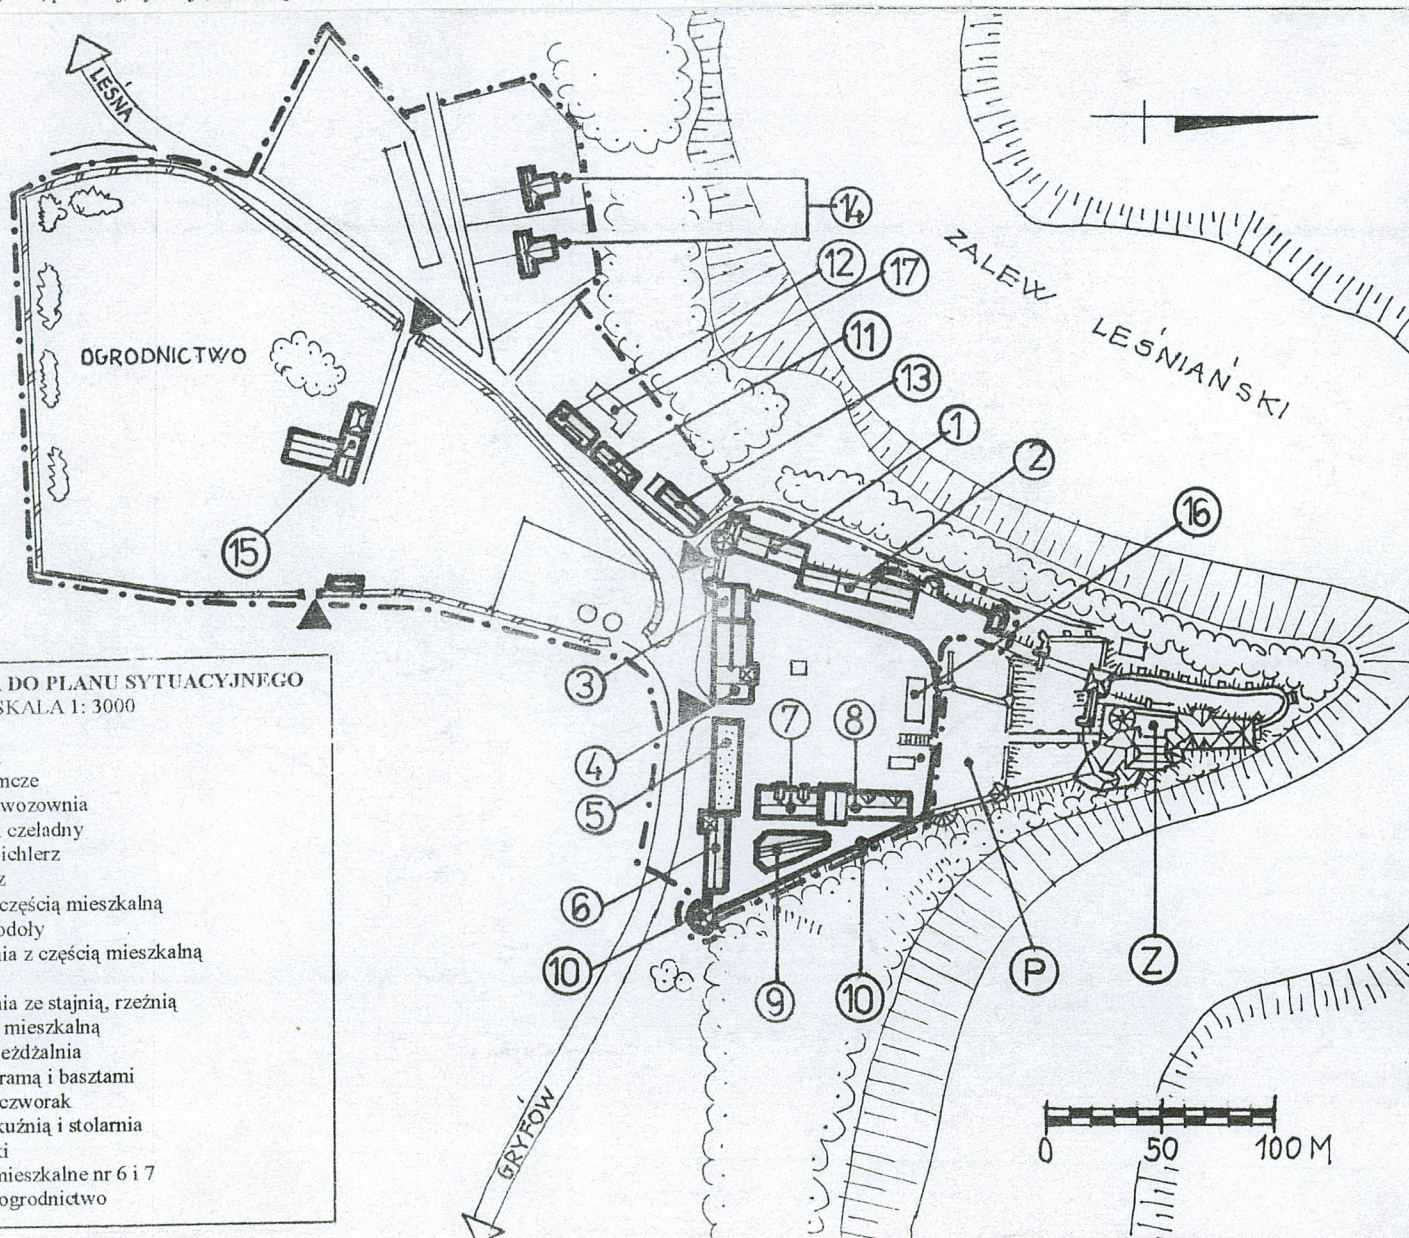
**LEGENDA DO PLANU SYTUACYJNEGO  
SKALA 1: 3000**

- Z. – Zamek
- P. – Podzamecze
- 1. Oficyna-wozownia
- 2. Budynek czeladny i dwa spichlerz
- 3. Spichlerz
- 4. Obora z częścią mieszkalną
- 5. Ruina stodoły
- 6. Oweczarnia z częścią mieszkalną
- 7. Stajnia
- 8. Wozownia ze stajnią, rzeźnią i częścią mieszkalną
- 9. Wiata-ujeżdżalnia
- 10. Mur z bramą i basztami
- 11. Dawny czworak
- 12. Dom z kuźnią i stolarnia
- 13. Komórki
- 14. Domy mieszkalne nr 6 i 7
- 15. Dawne ogrodnictwo

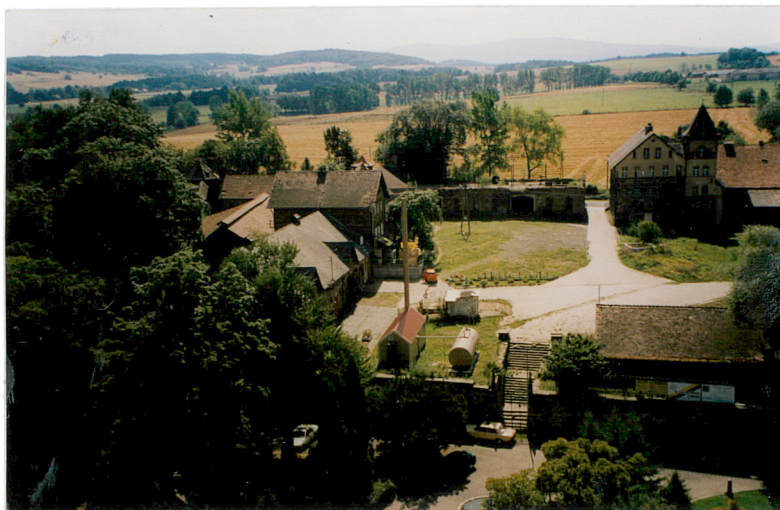
1

1. Widok folwarku z wieży zamkowej (część wsch.)
2. Widok folwarku z wieży zamkowej (część zach.)
3. Widok z majdanu folwarcznego w kierunku zamku
4. Widok z terenu ogrodnictwa (pd.) na folwark

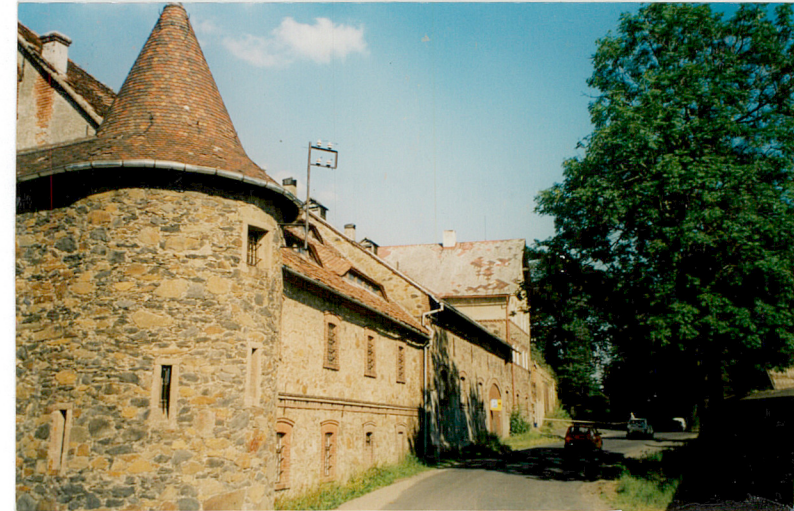
1

1. Pd. ciąg zabudowań folwarcznych, widok od pd.-zach.
2. Widok na folwark od strony drogi w kierunku Leśnej (pd)
3. Zejście z majdanu folwarcznego w kierunku podzamcza
4. Droga wewnętrzna łącząca podzamcze z bramą główną zespołu
5. Wsch. ciąg zabudowań folwarcznych
6. Pd.-zach. narożnik zabudowań zespołu
7. Komórki gospodarcze na tyłach domu z kuźnią i stolarnią
8. Poidło na majdanie folwarcznym

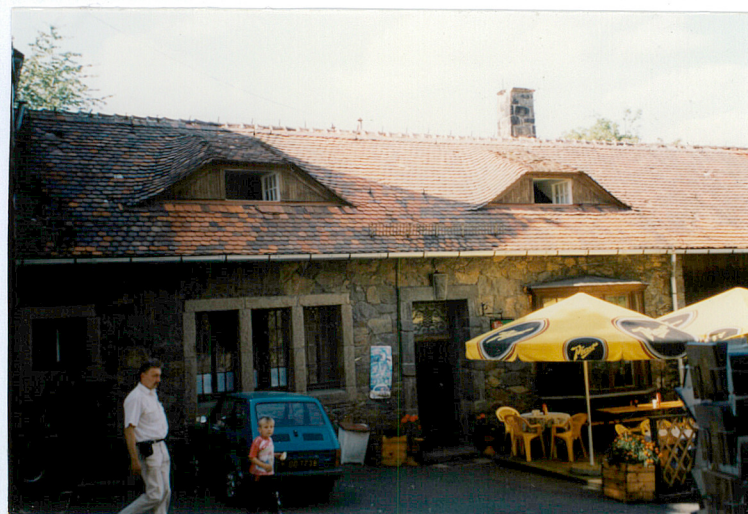
1

**ELEWACJE** surowe z kamienia łamanego. *Elewacja wsch. (frontowa)* w partii oficyny wieloosiowa. Otwory okienne i drzwiowe prostokątne, w prostych kamiennych obramieniach. Od pd.: niewielkie okno, dalej trzy większe okna we wspólnej oprawie (oddzielone wąskimi słupkami), drzwi w obramieniu zbrojonym kostkami, trójboczny wykusz zawieszony nisko nad ziemią. W partii wozowni troje wielkich, stykających się ze sobą wrót. *Elewacja zach.* wieloosiowa, o oknach prostokątnych w swobodnym układzie. W partii mieszkalnej siedem okien dużych, okratowanych. Część nadbudowana piętrem, dwuosiowa. Na piętrze wykusz na dwóch kamiennych kroksztynach. *Elewacja pd.* dwuosiowa, o prostokątnych oknach w kamiennych obramieniach. Na piętrze okna w układzie bliźniaczym.

1. Elewacja wsch., - część pd.
2. Elewacja wsch. – część pn.
3. Elewacja zach..
4. Narożnik pd.-zach.

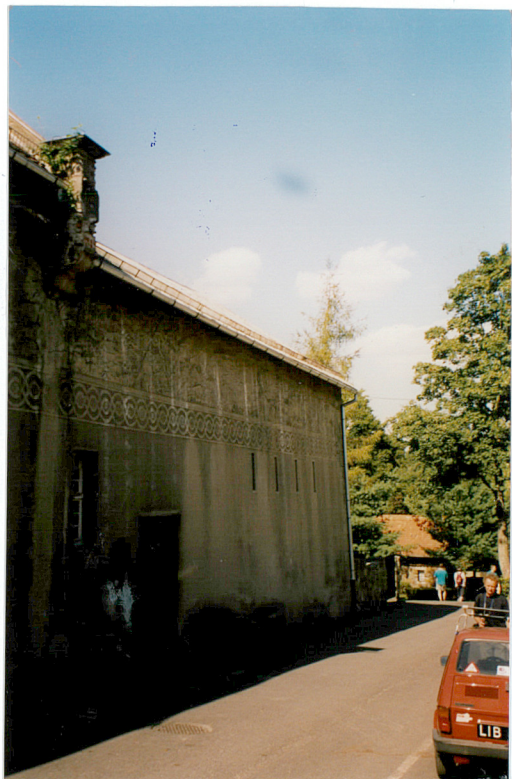
3

**ELEWACJE frontowe** wszystkich budynków ujednolicone - podział czytelny tylko w partii ogniomurów. Na wysokości piętra, przez całą długość dekoracja sgraffitowa złożona z wąskiego fryzu plecionkowego (w partii niższej) i szerokiego fryzu narracyjnego z przedstawieniem scen polowania (na budynku czeladnym widok zamku). Dekoracja sgraffitowa w postaci pseudoboniowania również w narożnikach. Otwory okienne i drzwiowe prostokątne. W partii spichlerza-wozowni, w przyziemiu troje wielkich wrót i na piętrze trzy małe okienka. Budynek czeladny pięcioosiowy. Okna różnej wielkości. Na osi skrajnej od pd. drzwi o lekkim łuku odcinkowym, obmurowane blokami granitu. W budynku spichlerza (sali gimnastycznej) od pd. okno i dalej ku pn. drzwi oraz cztery okna szczelinowe. **Elewacje zach.** podparte zanikającymi ku górze skarpami, rozczłonkowane niewielkimi oknami w nieregularnym układzie. W partii spichlerza - wozowni prostokątne drzwi do piwnicy (od tej strony do obniżonego parteru). **Elewacja pn.** spichlerza (sali gimnastycznej) szczytowa. W przyziemiu, na osi wrota zamknięte łukiem pełnym. Wyżej sześć prostokątnych okienek, ustawionych w dwóch "słupkach" jedno nad drugim. Szczyt niski, dwuramienny. W górnych partiach elewacji kontynuacja fryzów sgraffitowych z elewacji wsch.

1. Spichlerz – widok od pd.-wsch
2. Budynek czeladny – elewacja wsch.
3. Spichlerz, ob. sala gimnastyczna – elewacja wsch.
4. Spichlerz, ob. sala gimnastyczna – elewacja pn.
5. Elewacje zach.

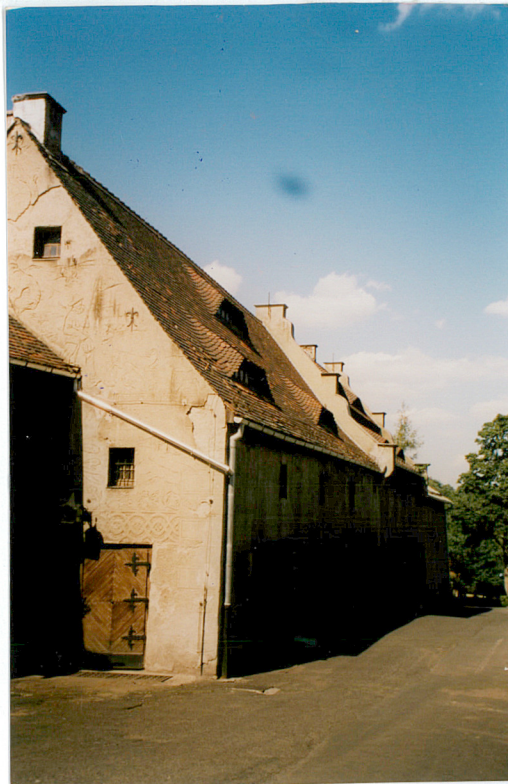
1

Ogólnie budynki w stanie dobrym. Na ścianach nie widać większych spękań. W wozowni - spichlerzu, pod linią dachu niewielkie pęknięcie w elewacji pd. Dolne partie ścian zawilgocone. Stropy w stanie dobrym. Drewno więźby dachowej zdrowe. Poszycie szczelne.

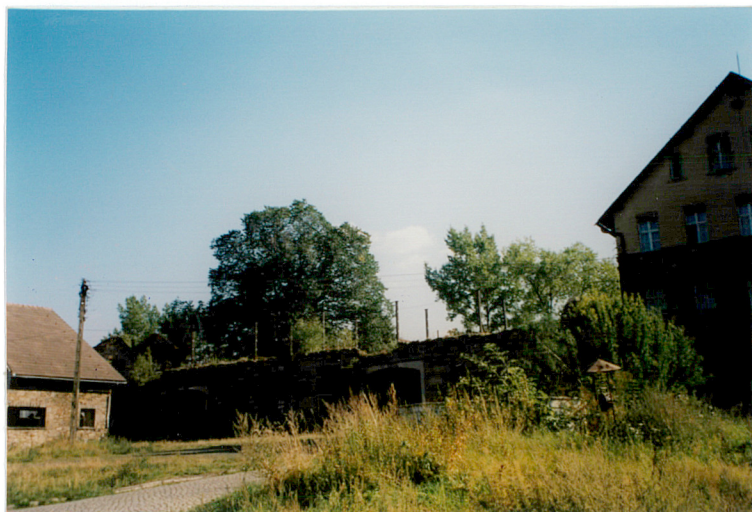
1

**ELEWACJE** surowe, kamienne. Przejazdy zamknięte odcinkowo - od pd. zasłonięte prostokątnymi wrotami. Od pd. i pn. wydłużone okienka szczelinowe w oprawach ceglanych, zgrupowane po trzy, ze środkową szczeliną wyższą. Od strony pn. zniszczona plakietka z inicjałem U i datą 1853.

1. Widok ogólny od półn.
2. Widok ogólny od poł.-zach.

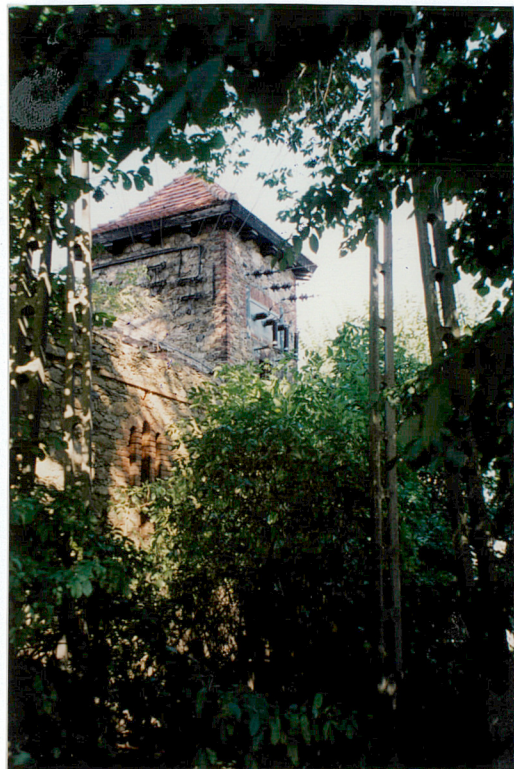
1

**PLAN.** Na planie wydłużonego prostokąta. Większa część przyziemia zajęta przez dużą halę z rzędem słupów na osi. Od zach. przejazd. W narożniku pd.-zach., w obrębie przejazdu, "wciągnięta" do środka wieża stacji trafo.

6. **Stan zachowania.** Budynek zagrożony ruiną. Fundamenty pracują prawidłowo, na ścianach nie widać spękań. Mury zawilgocone. Dach częściowo zniszczony, stropy zagrożone. Stolerek w większości brak. Schody całkowicie zniszczone.

1. Wieża transformatora
2. Elewacja pd.
3. Widok od pd.-wsch. na basztę i elewację pd.

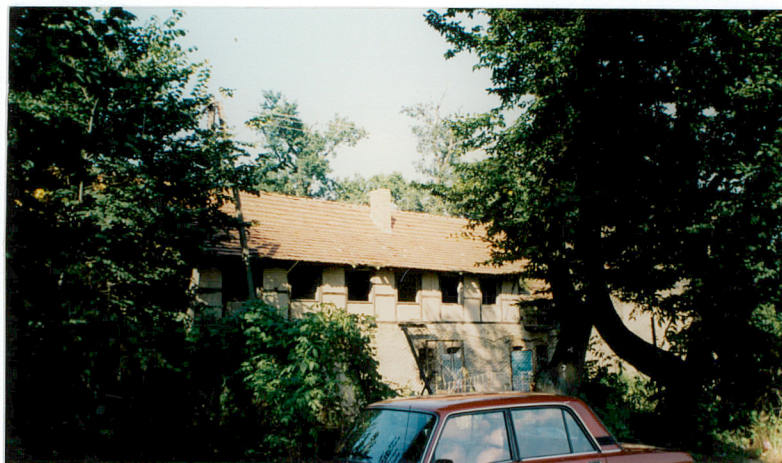
2

**ELEWACJE.** *Elewacja pn.* dziesięcioosiowa. Na osi skrajnej od zach. prostokątny otwór przejazdu, dalej okna - w przyziemiu zamknięte odcinkowo i na piętrze prostokątne. *Elewacja pd.* nieregularna, w przyziemiu okna odcinkowe i prostokątny otwór przejazdu zach. Piętro o ścianach w konstrukcji ryglowej, z odsłoniętymi elementami drewnianymi. Okna prostokątne.

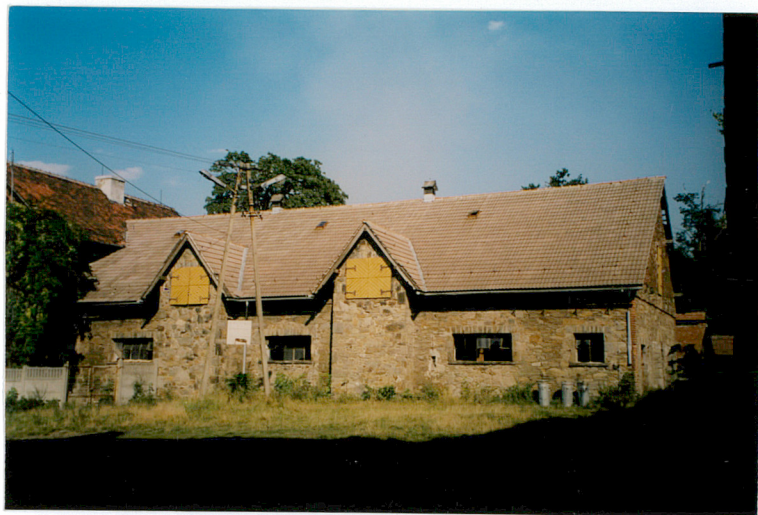
1

**ELEWACJE.** *Elewacja zach.* (od strony majdanu) siedmioosiowa o oknach prostokątnych. Na osi trzeciej i piątej ryzality z prostokątnymi drzwiczkami w dwuramiennych szczykach. *Elewacja wsch* nieregularna, z prostokątnymi oknami różnej wielkości. *Elewacja pd. szczytowa*, trójosiowa. Na osi pd. prostokątne drzwi w obramieniu z granitowych bloków. Na pozostałych osiach okna prostokątne. Okno środkowe flankowane dwoma niskimi, płytkimi skarpami. Szczyt trójkątny, w nim prostokątne drzwiczki.

Obiekt zaniedbany. Fundamenty pracują prawidłowo. Na ścianach nie widać spękań. Dolne partie murów zawilgocone i zasolone. Drewno więzby dachowej zdrowe ze śladami wilgoci. W dachu nieszczelności. Rynny i rury spustowe uszkodzone. Wnętrze zaśmieczone.

1. Elewacja zach.
2. Fragment elewacji pd.
3. Elewacja wsch.
4. Wnętrze.

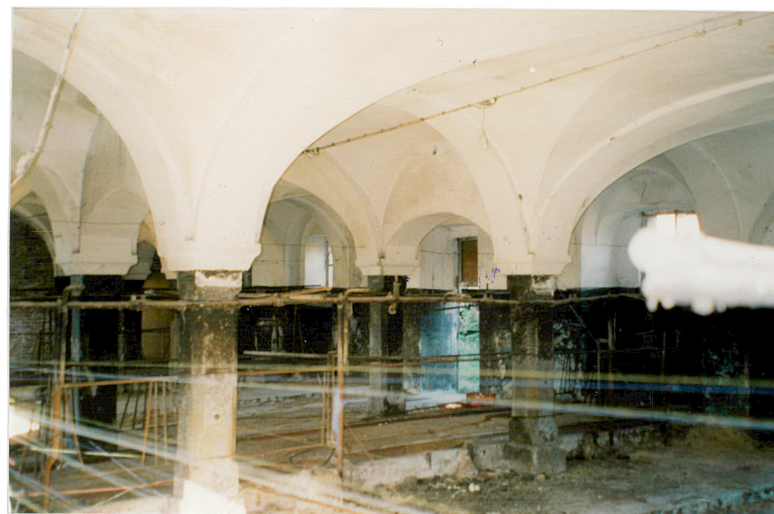
4

**WNĘTRZE** zachowało swój pierwotny charakter w formie trójnawowej hali. Sklepienia przeszły szerszych wydzielone gurtami o mocno wydłużonym łuku koszowym. Gurty przeszły węższych o łuku pełnym, i od strony nawy głównej odcinkowym. Granitowe kolumny o przekroju prostokąta o sfazowanych krawędziach. Głowice i bazy kostkowe. Ponadto zachowana oryginalna posadzka i ceramiczne i koryta.

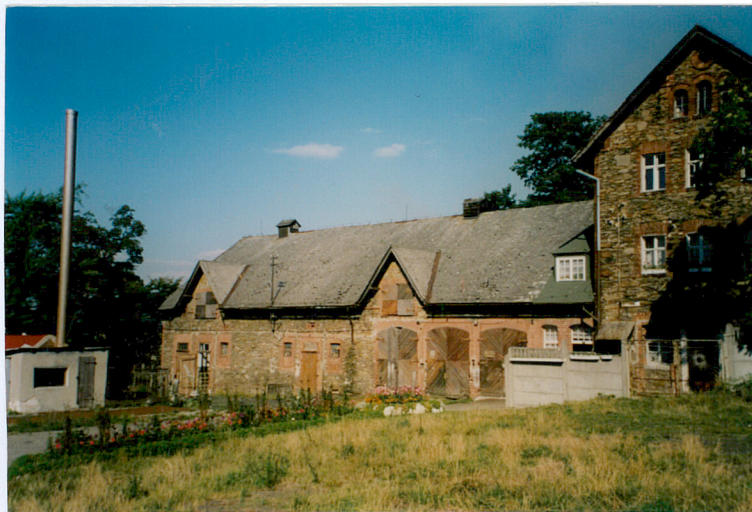
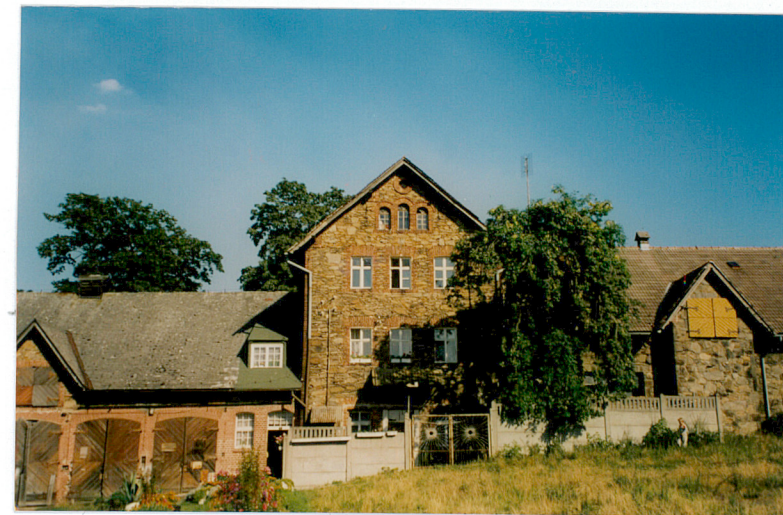
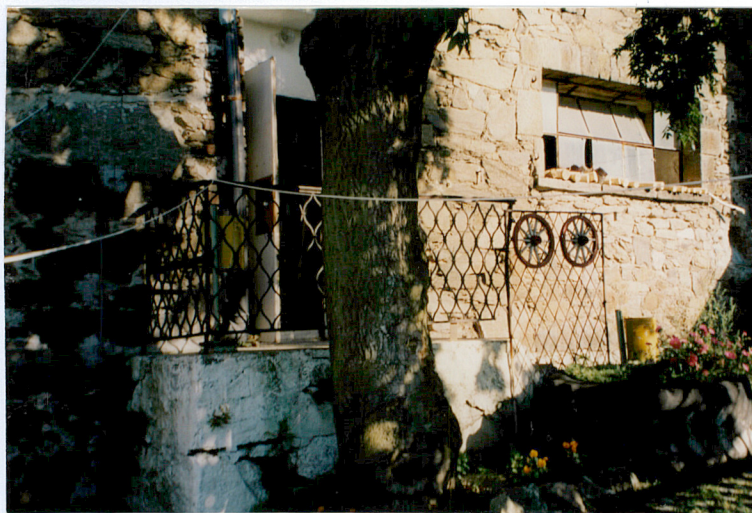
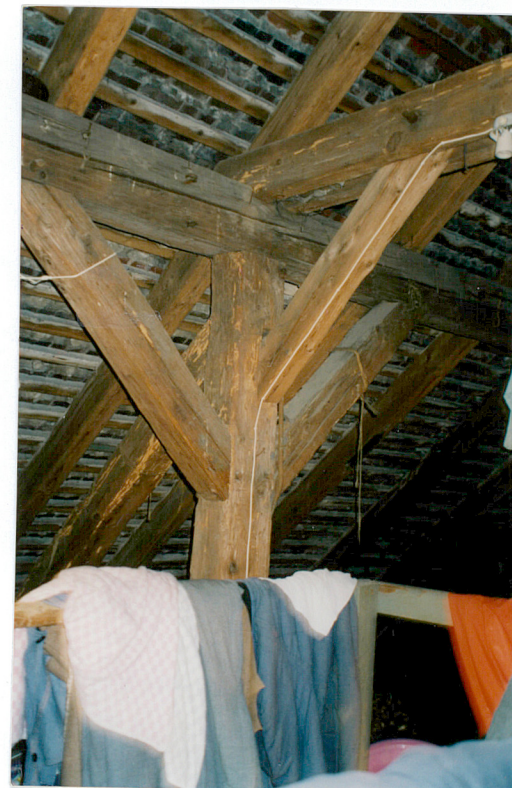
**ELEWACJE.** *Elewacja zach (frontowa).* W części mieszkalnej szczytowa, trzyosiowa. Okna prostokątne z ceglanymi nadprożami. W partii szczytu trzy okienka o łuku pełnym, (środkowe wyższe) we wspólnym, ceglanym obramieniu. Powyżej okrągły okulus. Szczyt prosty, dwuramienny. W części gospodarczej, licząc od od pd.: drzwi i okno klatki schodowej, trzy bramy do wozowni. Na odcinku stajni, w każdej z hal drzwi i po bokach dwa okienka. Otwory w większości zamknięte odcinkowo, z ceglanymi nadprożami.. Szczyciki facjat dwuramiennie, w nich prostokątne drzwi tzw. wyżek. *Elewacja wsch.* wydłużona, wieloosiowa, o nieregularnym układzie okien różnej wielkości - prostokątnych i zamkniętych odcinkowo. *Elewacja pn.* szczytowa, o prostokątnych oknach różnej wielkości. Szczyt trójkątny.

**6. Stan zachowania.** Ogólnie budynek w stanie dobrym. Fundamenty pracują prawidłowo, na ścianach nie widać spękań. Dolne partie ścian zawilgocone, z wykwitami soli. Sklepienia i stropy w stanie dobrym. Drewno więzby dachowej zdrowe. W dachu drobne nieszczelności.

1. Elewacja zach., część pn.
2. Elewacja zach.
3. Wejście do części mieszkalnej.
4. Fragment więźby

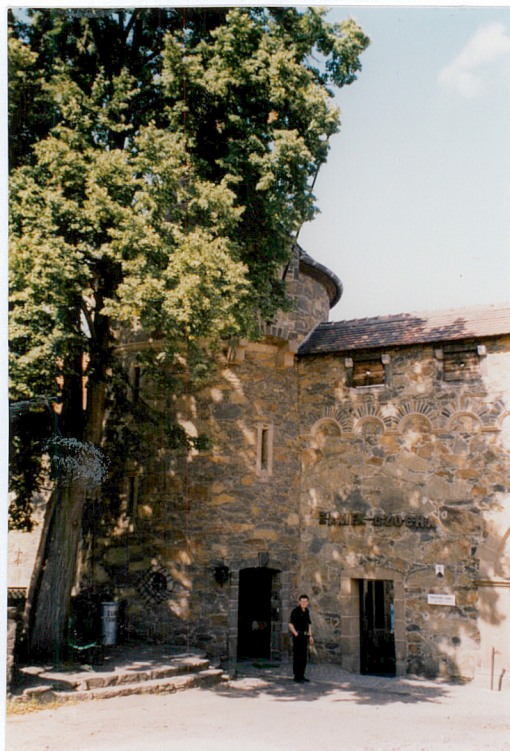
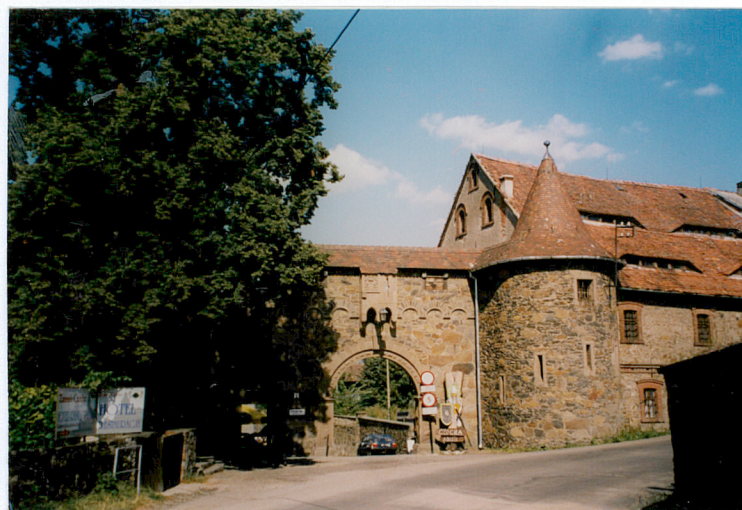
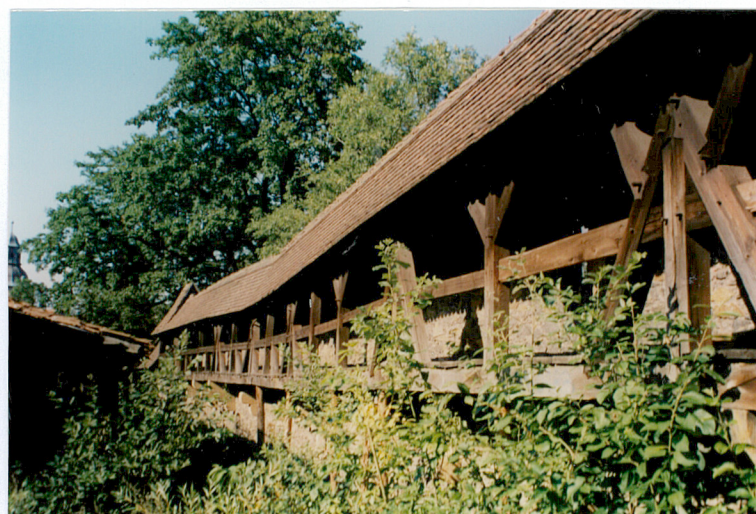
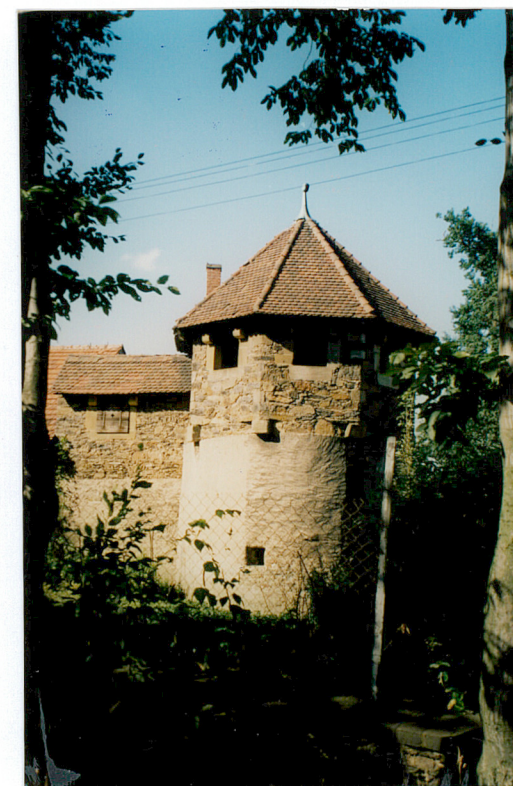
**PLAN I BRYŁA.** Mury oskarpowane. Skarpy zanikające ku górze. Ganki kryte daszkami pulpituowymi. Baszta pd.-wsch. na planie okręgu, dwukondygnacyjna, z górną kondygnacją ośmiokątną, nieznacznie wysuniętą za pośrednictwem kroksztynów. Dach wysoki, wielopołaciowy. Baszty bramne w formie walców - wsch. dwu, zach. trzykondygnacyjna. Obie przykryte wysokimi stożkowymi dachami. Między basztami mur kurtynowy z arkadą otworu bramnego. Obok niego (od zach.) przejście dla pieszych. **ELEWACJE BRAMY.** *Elewacja pd. (zewnętrzna).* W obu basztach okna prostokątne różnej wielkości, w kamiennych obramieniach. Na niższym poziomie szczelinowe, pnące się do góry wraz ze schodami wewnątrz. Otwór bramny o łuku pełnym, ujęty w portal złożony z masywnych węgarów i ząbkowanej archiwoltę. Otwór przejścia dla pieszych prostokątny. W zwieńczeniu arkadkowy fryz, przerwany niewielkim wykuszem wspartym na kroksztynach. W ścianie wykusza kartusz herbowy i kluczowa strzelnica.

*W elewacji pn. (wewnętrznej)* widoczna tylko baszta zach., z dużymi, prostokątnymi oknami w układzie biforialnym i tryforialnym, w prostych kamiennych obramieniach. Otwór bramny wkomponowany w płytką wnękę zamkniętą łukiem odcinkowym. Nad otworem bramnym drewniany ganek łączący obie baszty.

1. Brama główna z wieżą zach.
2. Wsch. wieża bramy głównej
3. Wieża w narożniku pd.-wsch.
4. Wsch. odcinek ogrodzenia, widok od strony wewnętrznej

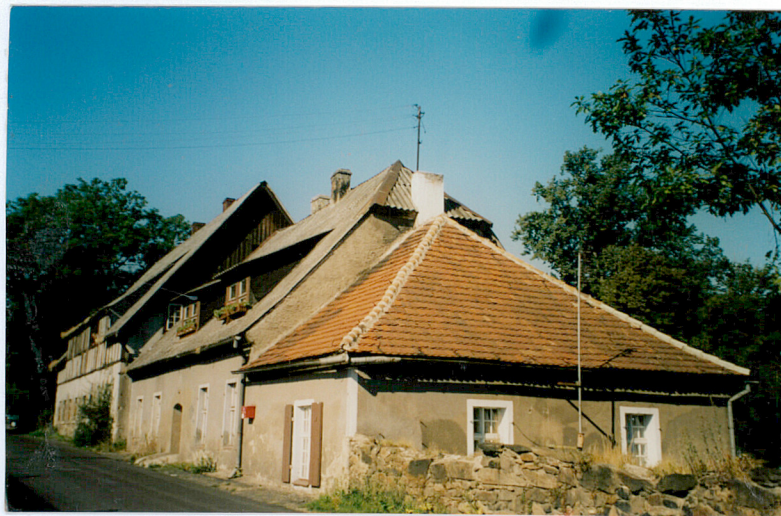
1

**ELEWACJE.** *Elewacja frontowa (wsch.)* pięcioosiowa, z drzwiami o łuku pełnym na osi środkowej. Nad nimi kamienna plakietka z inicjałami F.A.C.U. i data budowy 1800. Po bokach okna prostokątne w płaskich opaskach. Przybudówka z jednym, prostokątnym oknem. *Elewacja zach.* pięcioosiowa, zorganizowana podobnie jak fasada. W partii przybudówki drzwi o łuku odcinkowym. *Elewacja pd. szczytowa*, z jednym oknem w partii szczytu. *W elewacji pn.* przybudówka z dwoma prostokątnymi oknami.

6. **Stan zachowania.** Ogólnie budynek w stanie dobrym, z widocznymi zaniedbaniami. Fundamenty pracują prawidłowo, na ścianach nie widać spękań. Dolne partie murów zawilgocone. Stropy w stanie dobrym. Drewno więźby dachowej zdrowe. Poszycie szczelne. Rynny i rury spustowe drożne.

1. Widok ogólny od pn.-wsch.
2. Elewacja tylna (zach.)

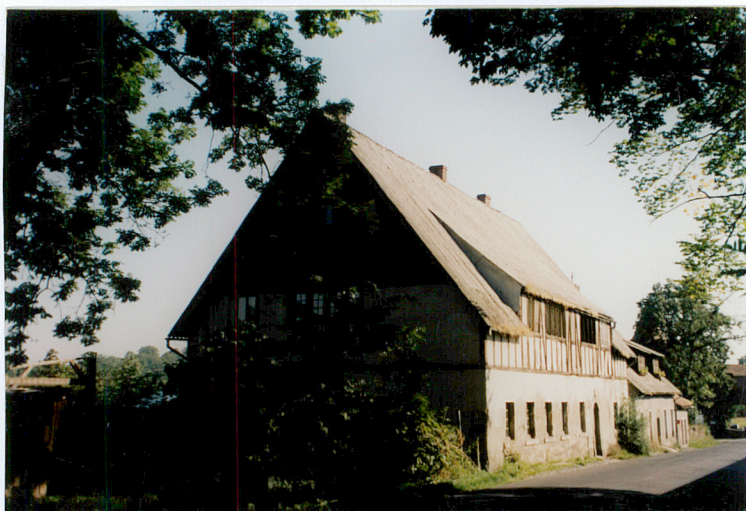
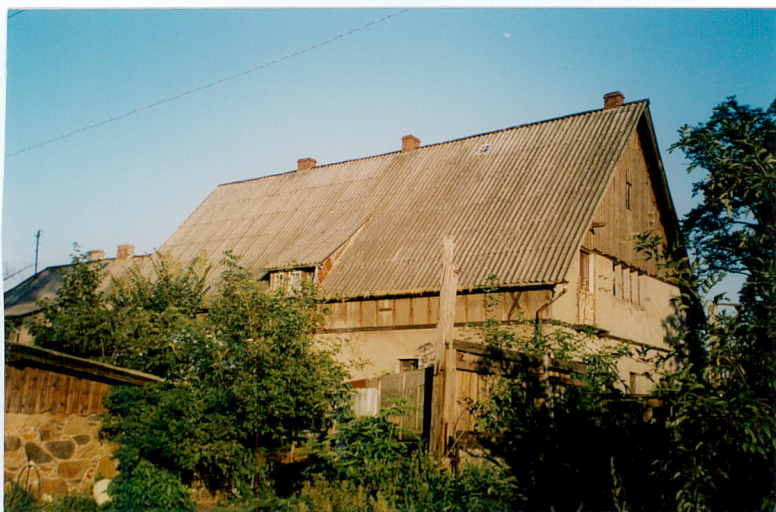
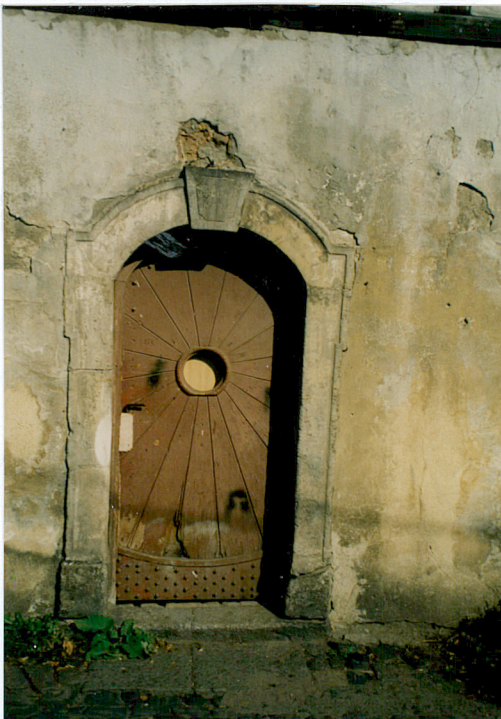
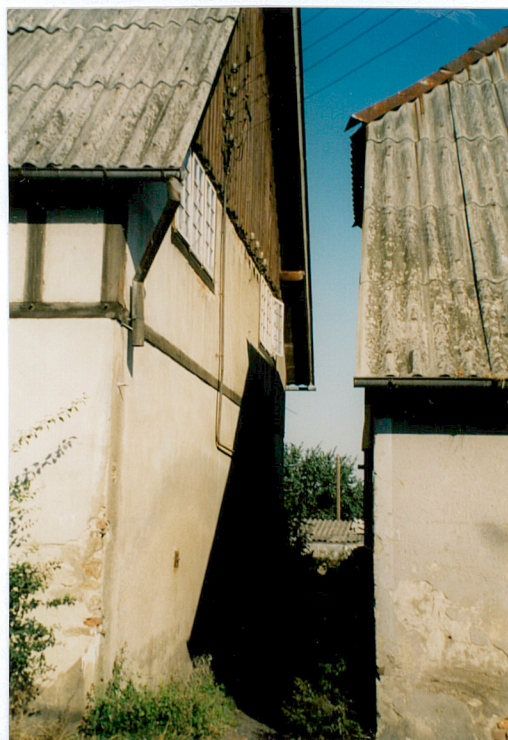
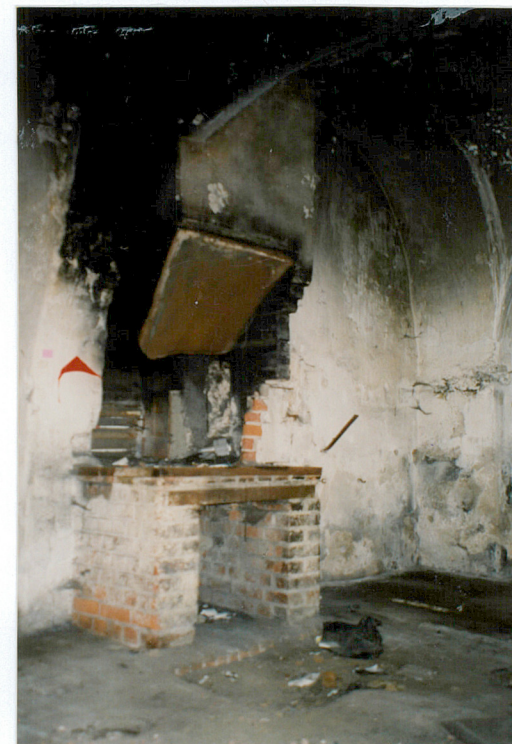
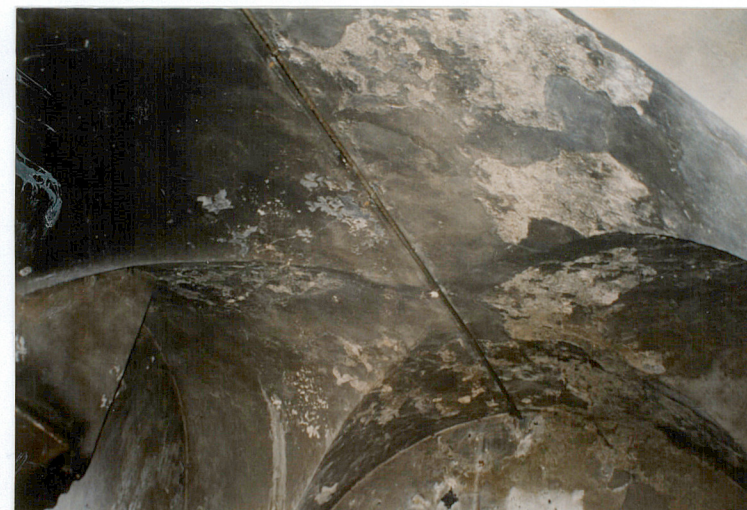
ELEWACJE. *Fasada (wsch.)* siedmioosiowa. Na drugiej osi od wsch. portal wejścia do sieni. Na pozostałych osiach okna prostokątne. Górne partie ścian oraz facjata o konstrukcji ryglowej z odsłoniętymi elementami drewnianymi. *Elewacja zach.* o nieregularnym układzie prostokątnych okien. Na czwartej osi od pd.. wnęka po zamurowanych drzwiach o łuku odcinkowym. *Elewacja pd.* szczytowa, trójosiowa, o nieregularnym układzie prostokątnych okien różnej wielkości. Szczyt trójkątny, w górnej partii szalowany deskami. *Elewacja pn. szczytowa*, trójosiowa. W przyziemiu, na osi pn. wrota kuźni. Okna prostokątne różnej wielkości. Szczyt trójkątny, w górnej partii szalowany deskami. WNEŹRZA. Zachowało się pomieszczenie kuźni, sklepienie kolebką o łuku koszowym ze stykającymi się lunetami. Przy ścianie wsch. pozostałości dawnego paleniska. W brukowanej posadzce okrągły fundament nieistniejącego już kowadła.

6 Stan zachowania. Ogólnie budynek mocno zaniedbany. Fundamenty pracują prawidłowo, na ścianach nie widać spękań. Dolne i górne partie ścian zawilgocone. W pomieszczeniach grzyb. W elewacjach liczne ubytki tynku. Sklepienia w stanie dobrym. Stropy drewniane miejscami ugięte. W obrębie wieżby duży zaciek - drewno nadgniłe. W poszyciu nieszczelności. Rynny zarośnięte trawą. Piwnica zewnętrzna zasypana śmieciami aż po samo sklepienie.

1. Widok ogólny od pd.-wsch.
2. Widok ogólny od pd.-zach.
3. Elewacja boczna (pn.)
4. Portal w elewacji wsch.
5. Wnętrze kuźni
6. Sklepienie kuźni

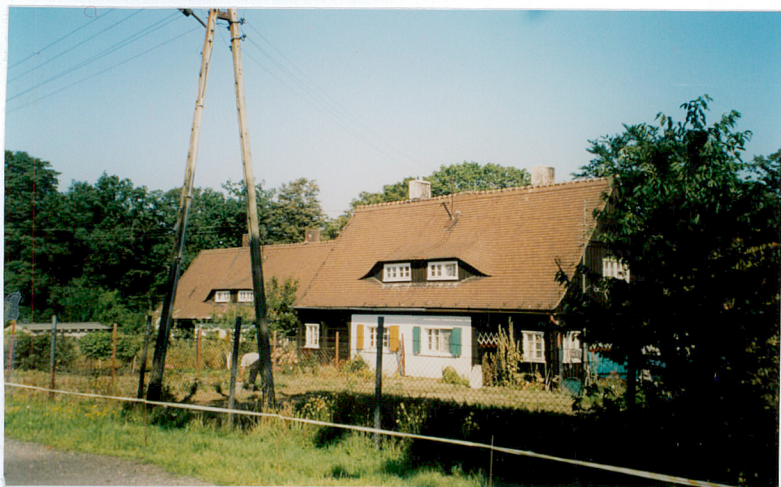
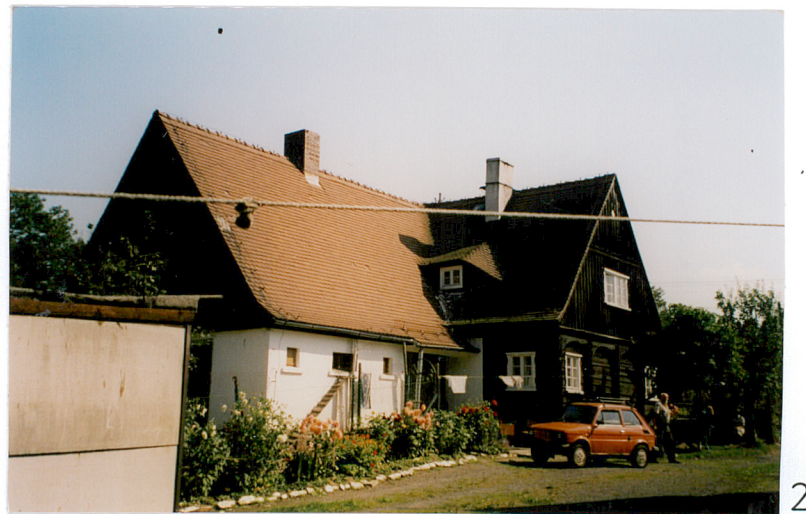
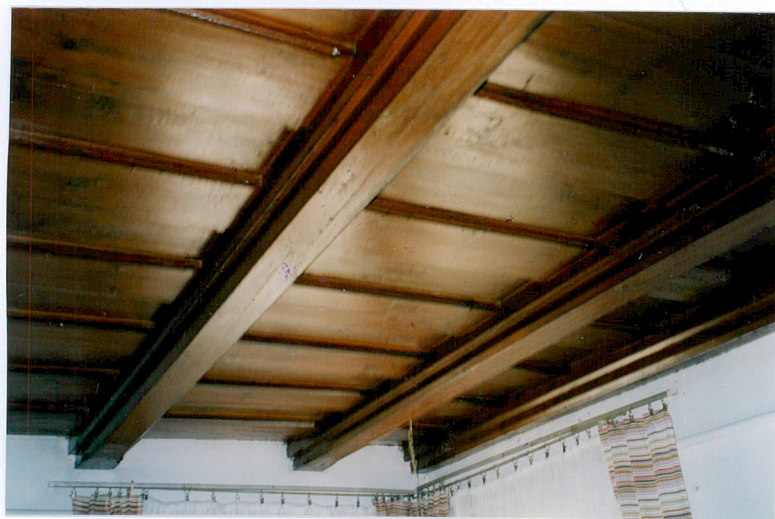
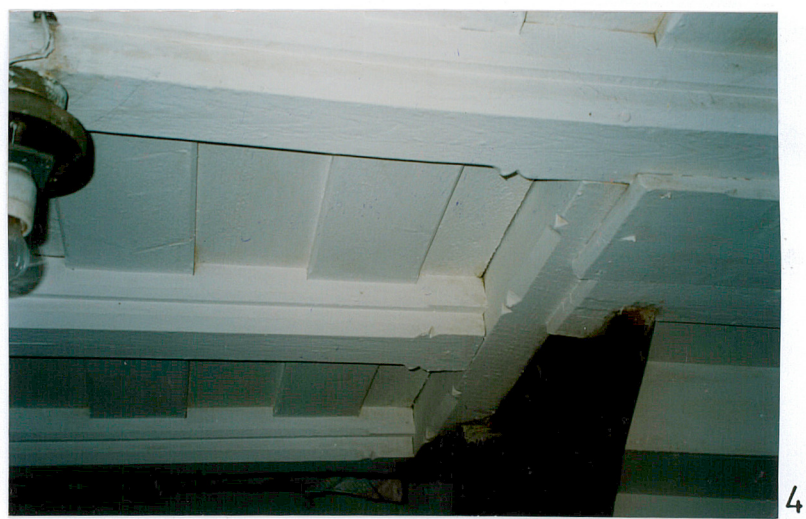
**Stropy.** W ganku i w części pomieszczeń belkowe *stropy* wsuwkowe. W pozostałych izbach stropy drewniane z podsufitką, w piwnicy o konstrukcji Kleina. **Więźba** nad korpusem obudowana ścianami poddasza, w przybudówce wieszarowa. **Poszycie** dachówką karpiówką. **Podłogi:** w piwnicy jastrych cementowy, w sieni i kuchni posadzka ceglana, w pozostałych pomieszczeniach deski. Schody do piwnicy murowane, na piętro drewniane zabiegowe. **Otwory** okienne i drzwiowe prostokątne. Okna skrzynkowe. Drzwi ramowo-płycinowe.

**ELEWACJE.** *Elewacje korpusu* rozczłonkowane elementami konstrukcji przysłupowej, z mieczowaniem tworzącym arkady między słupami a oczepem. Fasada sześciosiowa. Okna prostokątne w fantazyjnie wycinanych opaskach drewnianych. *Elewacje boczne* korpusu czterosiowe, o oknach j.w. *W elewacjach bocznych przybudówki* ganki podparte słupami oraz prostokątne okna części gospodarczej. *W elewacji tylnej* przybudówki dwoje prostokątnych drzwi.

1. Widok ogólny od pd.-wsch.
2. Widok ogólny od pn.-zach.
3. Strop w pomieszczeniu parteru
4. Strop w pomieszczeniu parteru

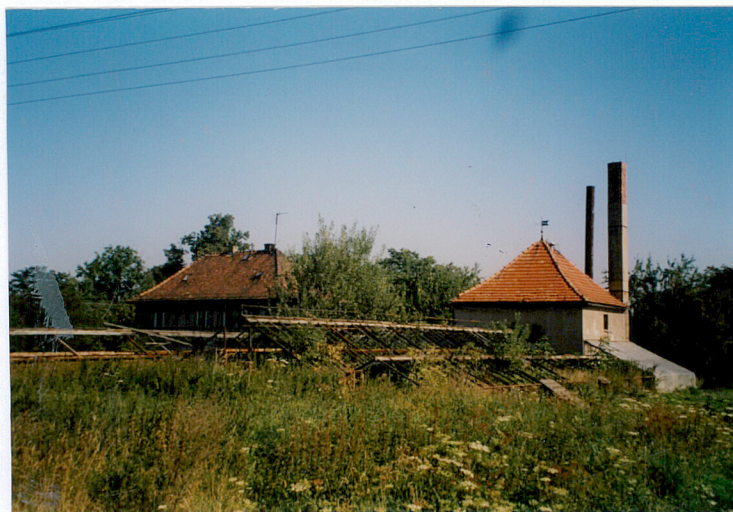
1

**6. Stan zachowania.** Dom ogrodnika oraz wozownia-stajnia w stanie dobrym, z widocznymi zaniedbaniami. Fundamenty pracują prawidłowo. Dolne partie murów zawilgocone. Stropy w stanie dobrym. Drewno konstrukcji dachów zdrowe. Poszycie szczelne. Budynek kotłowni zdewastowany - drewniany strop oraz wieźba nadgnite. poszycie nieszczelne. brak oszklenia w oknach. Szklarnie zrujnowane. Całkowity brak oszklenia. Konstrukcje metalowe skorodowane, połamane. Teren wokół nieużytkowany, zarośnięty.

1. Widok ogólny pd. na zabudowania ogrodnictwa
2. Dom ogrodnika, elewacja frontowa (pn.)
3. Dom ogrodnika, elewacja tylna (pd.)
4. Kotłownia – widok od pn.-wsch.
5. Wozownia-stajnia

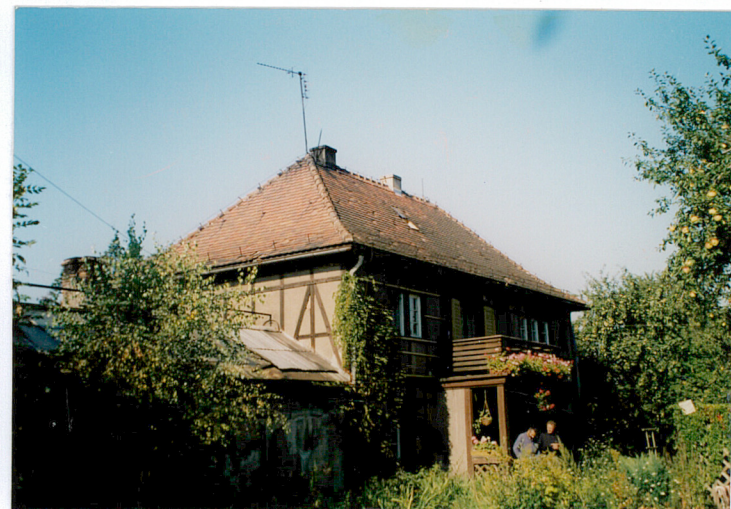
2

**ELEWACJE.** Elewacje domu ogrodnika w partii piętra ozdobione nietynkowanymi elementami konstrukcji ryglowej. *Fasada (pn.)* oraz elewacja pn. pięcioosiowe, o nieregularnym układzie prostokątnych okien. W fasadzie na osi środkowej ganek na kwadratowych filarach. *Elewacja zach.* z jednym prostokątnym oknem na parterze. Do elewacji wsch. przyległa szklarnia.
