**OBORA Z CZĘŚCIĄ MIESZKALNĄ
W ZESPOLE ZAMKOWO-FOLWARCZNYM CZOCHA**

1867 r., 4 ćw. XIX w.

STANKOWICE - SUCHA

**Stankowice-Sucha
Czocha 1**

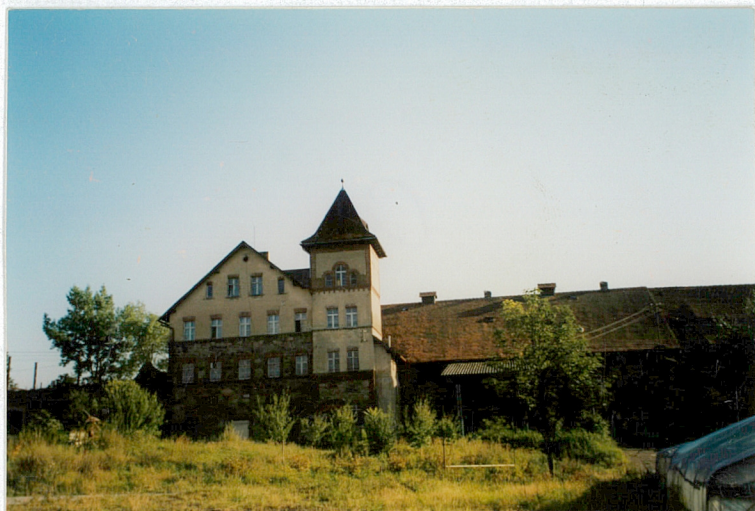
Widok ogólny od pn.

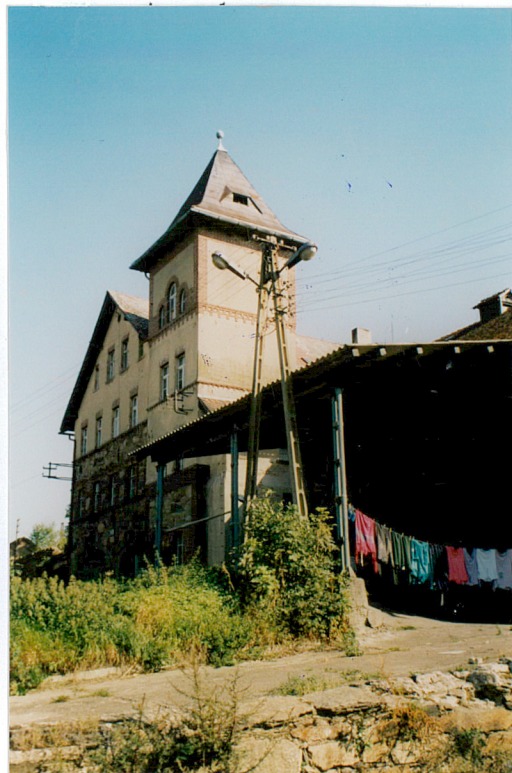
1

1. Widok ogólny od pn.-zach.
2. Elewacja pn. - część zach.
3. Elewacja pd. - część zach.

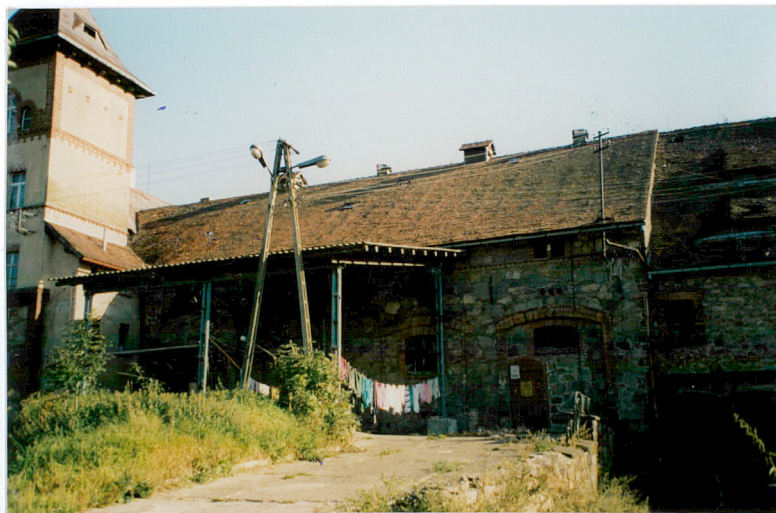
Elewacja frontowa (pn). na odcinku części wyższej pięcioosiowa. Nad parterem i 1 piętrzem ceglane, rolkowe fryzy. Na parterze dwa otwory drzwiowe umieszczone w przemurowanych wnekach zamkniętych odcinkowo, Na piętrach i w szczycie okna prostokątne. Wieża przyległa od zach. dwuosiowa. W przyziemiu drzwi do klatki schodowej oraz okno zamknięte odcinkowo. Na 2 i 3 piętrze okna prostokątne. Na ostatniej kondygnacji trzy okna o łuku pełnym. Środkowe okno wyższe; wszystkie we wspólnej, ceglanej oprawie. Na odcinku części niższej (cofniętej w kierunku pd.) układ trzyosiowy. W partii przyziemia trzy przemurowania o łuku odcinkowym, w nich umieszczone niewielkie okienka o łuku odcinkowym. Wjazd na osi trzeciej od zach.

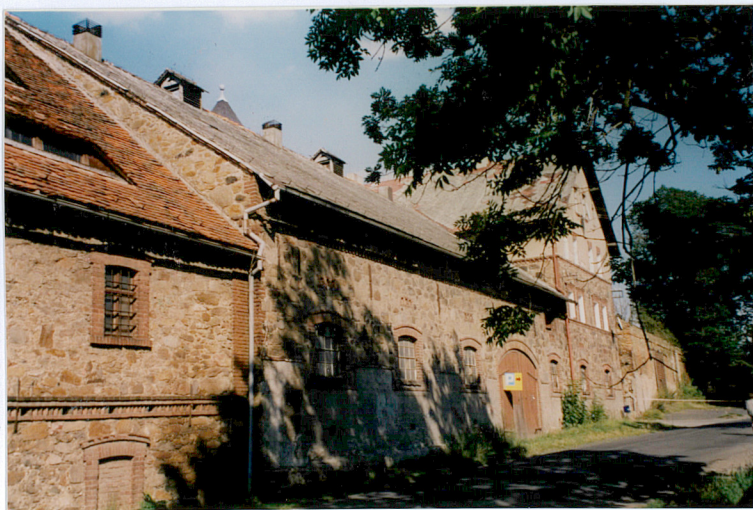
3

Elewacja pd. dziewięćosiowa, o czterech osiach przypadających na część wyższą. W przyziemiu okna o łuku odcinkowym. Na osi czwartej od zach. odcinkowo zamknięte wrota przejazdu. W partii wyżki okienka szczelinowe. Na piętrach i w szczycie części wyższej okna prostokątne. Pod oknami obu pięter ceglane fryzy rolkowe.

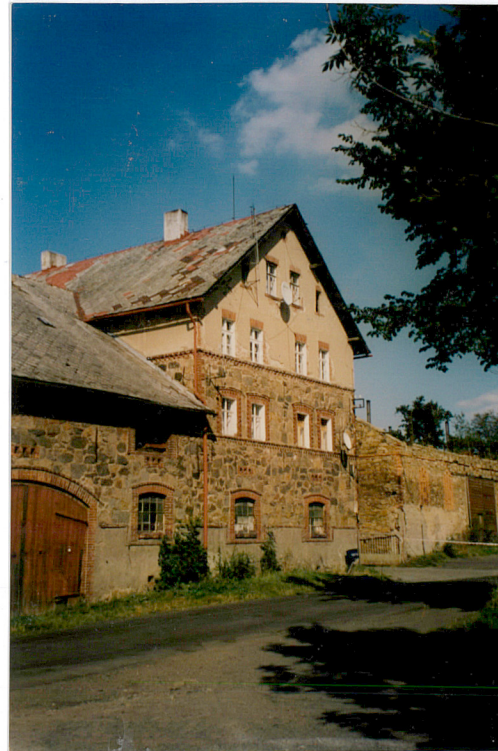
1

1. Elewacja pd. - część wsch
2. Elewacja zach.
3. Elewacja pn. - parter
4. Elewacja pn. - zsyp
piwniczny
5. Elewacja pd. - piętro
części mieszkalnej,
6. Elewacja wsch. - okno
parteru
7. Elewacja wsch. - okno
parteru
8. Schody w wieży
9. Schody do piwnicy

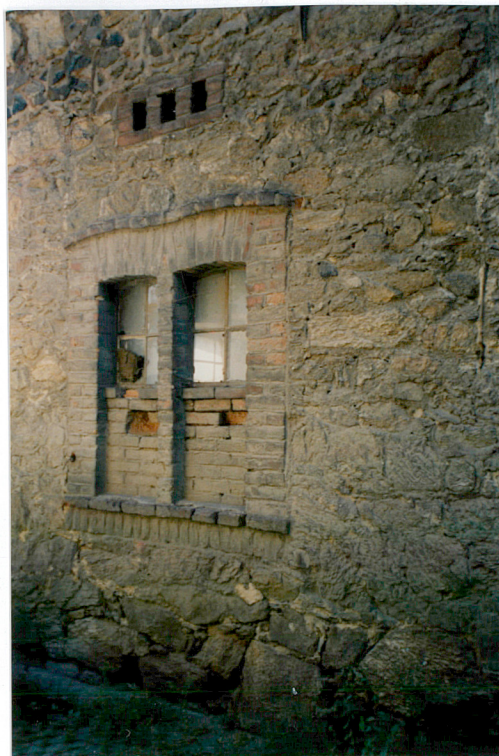
6

Elewacja wsch. sześćoosiowa, o nieregularnym układzie otworów okiennych. Kondygnacje oddzielone ceglanyimi fryzami rolkowymi. Okna zamknięte odcinkowo oraz prostokątne – w tym dwa współcześnie przekute (na parterze). W przyziemiu, na osi pd. dwa okna w układzie bliźniaczym, we wspólnym ceglanyim obramieniu.

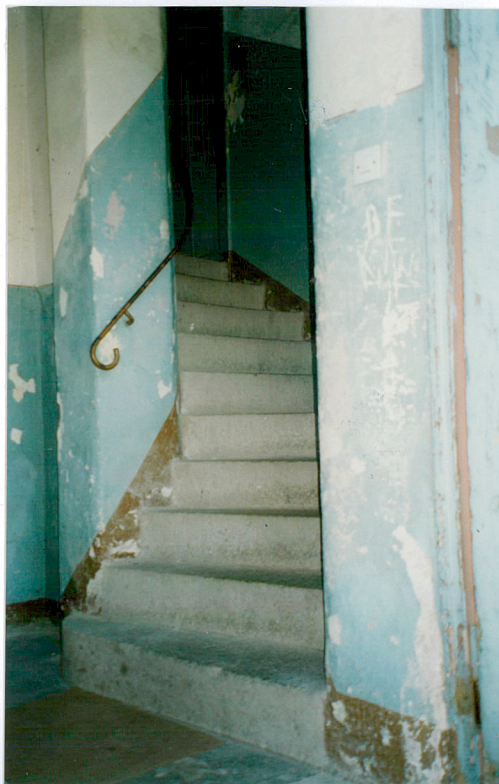
8

Schody: do piwnicy i na 1 piętro granitowe, zabiegowe, na 2 piętro i poddasze zabiegowe drewniane, na najwyższą kondygnację wieży dwubiegowe powrotne z podestem. Balustrady drewniane proste, z profilowanymi pochwytyami. Przed wejściem od frontu cztery granitowe stopnie.

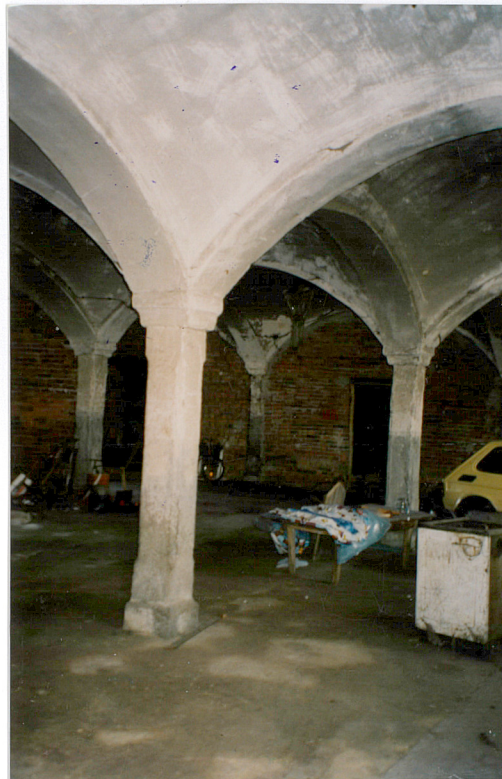
1

W większości pierwotny charakter zachowała hala obory w przyziemiu. Sklepienia żaglowe, o głębokim łuku odcinkowym, wydzielone gurtami, wsparte na granitowych, smukłych kolumnach o przekroju prostokąta. Trzony kolumn o krawędziach sfazowanych. Głowice profilowane, bazy kostkowe. Obecnie niektóre przęsła hali wydzielone wtórnymi przepierzeniami. W części mieszkalnej brak elementów zabytkowego wystroju.

1. Wnętrze obory - kolumna podtrzymująca sklepienie
2. Wnętrze obory
3. Wieżba nad oborą
4. Schody na 2 piętro
5. Schody na poddasze części mieszkalnej,
6. Dolny poziom poddasza części mieszkalnej
7. Piwnica

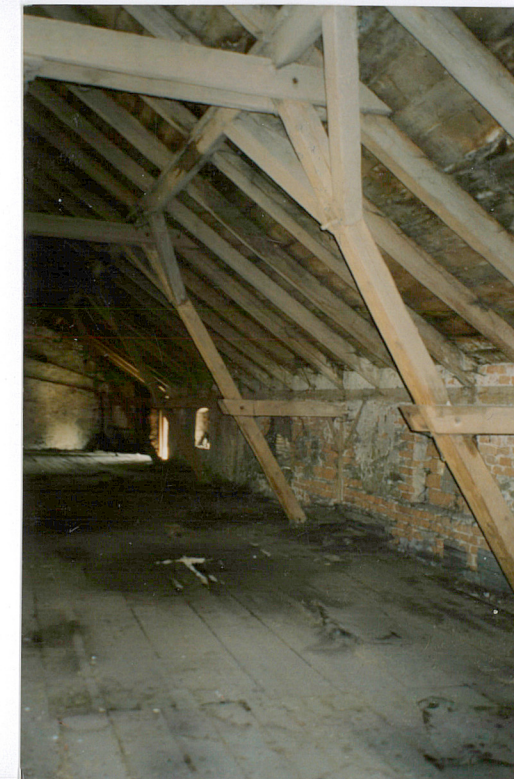
3

Wieżba dachowa. Nad częścią gospodarczą konstrukcja wieżby o stolcu leżącym, wzmocniona kleszczami. Nad częścią mieszkalną wieżba stolcowo-płatwiowa.

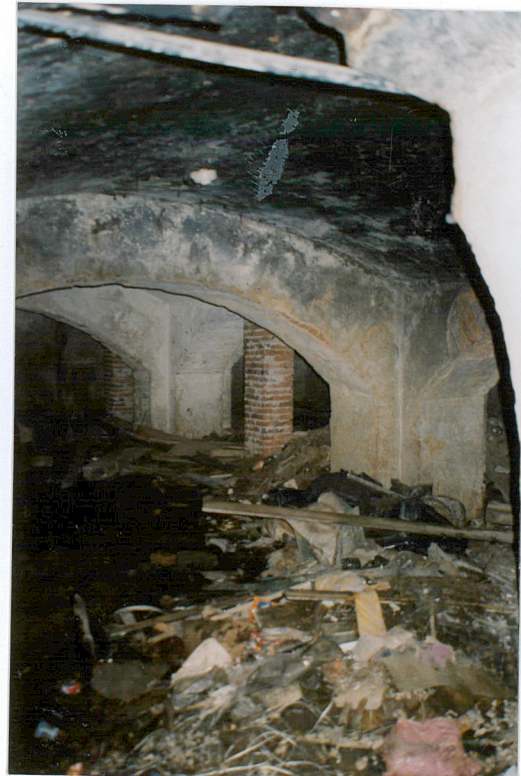
7

Sklepienia, stropy. W piwnicach i w przyziemiu sklepienia żaglaste na gurtach o głębokim łuku odcinkowym - w partii przyziemia wsparte na granitowych kolumnach. W części przeszły także stropy WPS. Na wyższych kondygnacjach stropy drewniane z podsufitką.
