KARTA EWIDENCYJNA ZABYTKU NIERUCHOMEGO
WPISANEGO DO REJESTRU ZABYTKÓW

KOŚCIÓŁ PROTESTANCKI
obecnie RZYMSKO-KATOLICKI KOŚCIÓŁ PARAFIALNY p.w. NMP Z GÓRY KARMEŁ

1664 r., wieża 1670 r.
przeb. 1904 r.

DOBRA

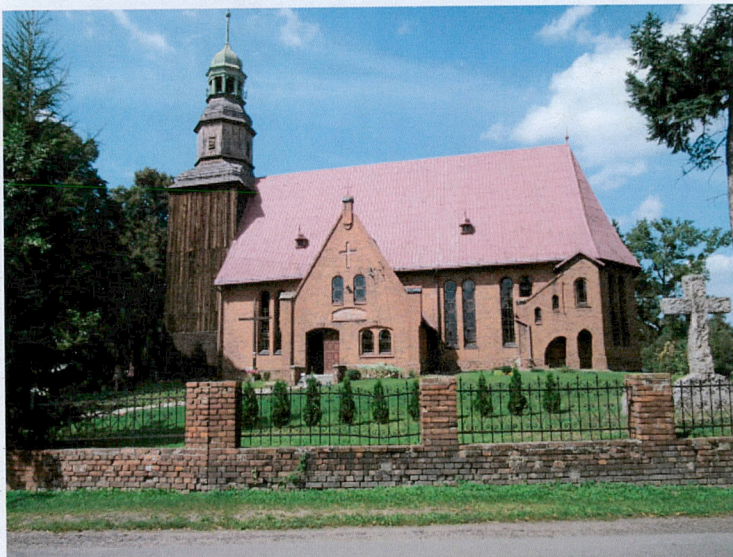
Widok od południa.

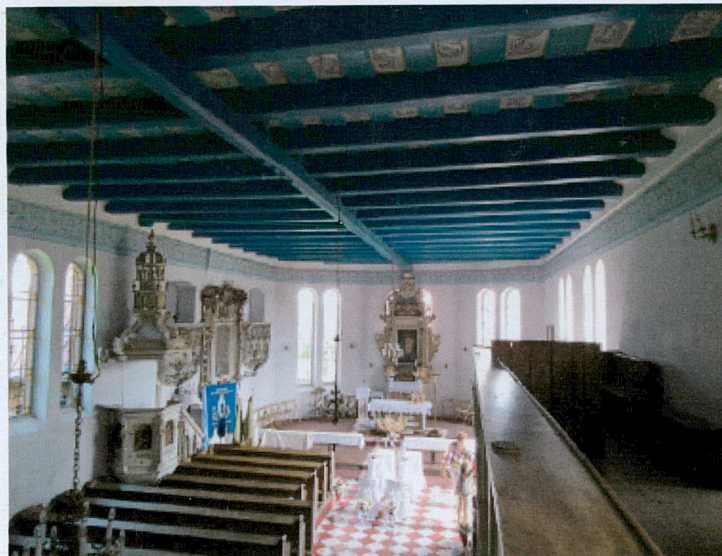
Wnętrze, widok z empyry na prezbiterium.

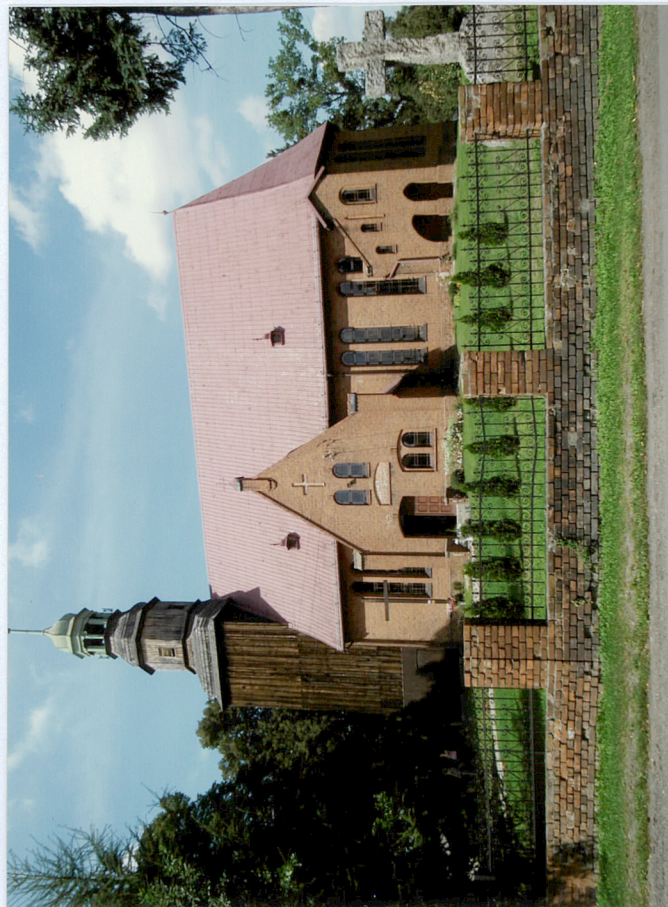
fot. 2. Elewacja południowa.

Elewacja południowa składa się z korpusu i z przylegających do niego kruchty i zewnętrznej klatki schodowej. W kulisie zachodniej widoczna wieża, w kulisie wschodniej jedna ściana poligonu prezbiterium.

Korpus: I kondygnacyjny, 6. osiowy, z wysokimi i wąskimi otworami okiennymi w układach pseudobiforyjnych, biegnących przez całą wysokość elewacji, z opaskami podkreślającymi łuk otworu okiennego. Nad korpusem wysoka połać dachowa z dwoma okienkami strychowymi zwieńczonymi małymi, cebulastymi hełmami.

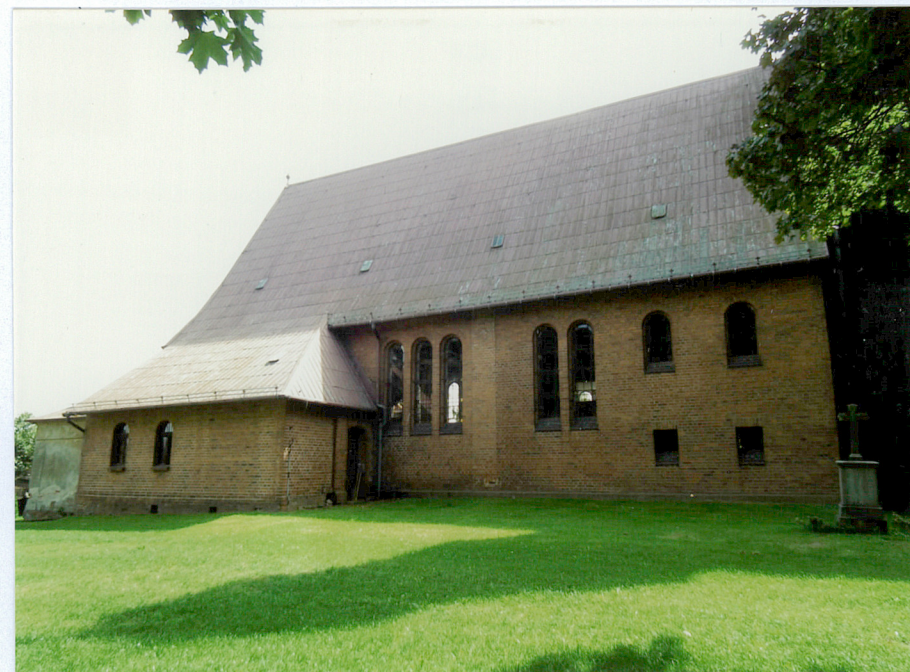
fot. 6. Elewacja północna.

Elewacja północna składa się z korpusu i zakrystii.

Korpus: II kondygnacyjny, siedmioosiowy. W I kondygnacji dwa małe prostokątne otwory okienne na 6. i 7. osi. W II kondygnacji wysokie, zamknięte okrągłocześnie otwory okienne w segmencie pseudotriforii na osi 1-3 i pseudobiforii na osi 4-5. Na osiach 6-7 o połowę niższe otwory okienne zamknięte j.w. Armatura okienna ze współczesnymi witrażami o skromnych motywach geometrycznych. Wysoka połać dachowa z czterema oknami strychowymi ze współczesną stolarką połaciową.

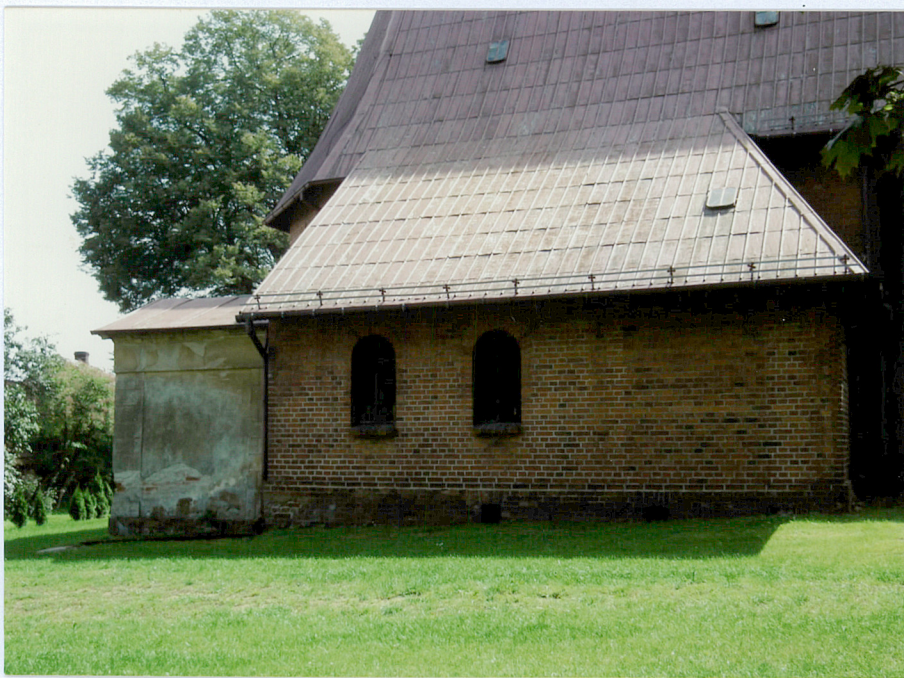
fot. 5. Zakrystia, widok od północy.

Zakrystia: elewacja północna – I kondygnacyjna, asymetrycznie dwuosiowa. Otwory okienne okrągłocześnie, ze stolarką drewnianą skrzynkową, czteropodziałową, częściowo współczesną. Nad zakrystią mocno nachylona i połać dachu pulpituowego z jednym okienkiem połaciowym od zach.

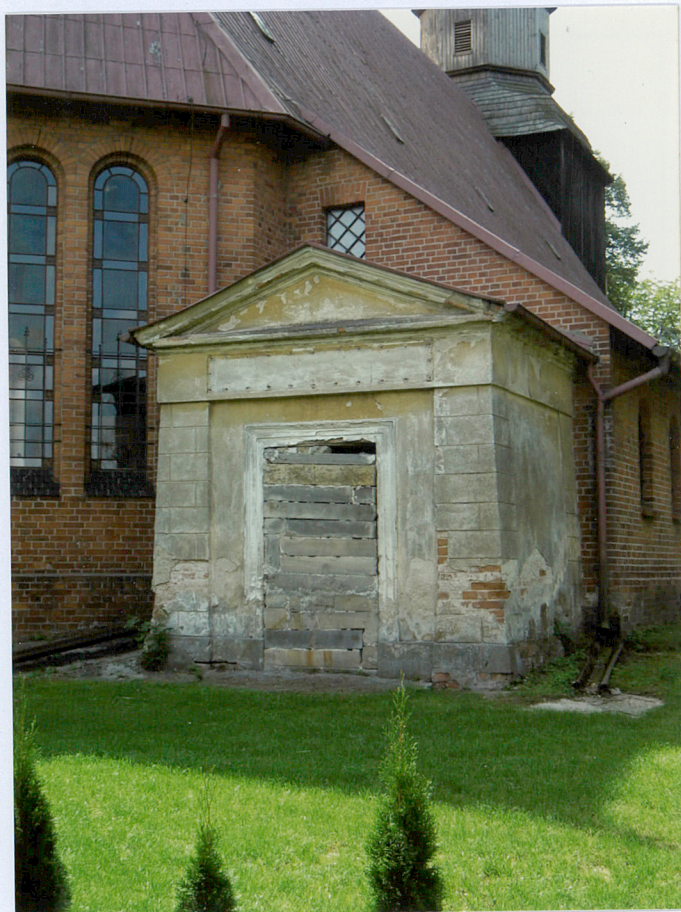
fot. 8. Mauzoleum przy wschodniej ścianie zakrystii.

Mauzoleum – I kondygnacyjna czworoboczna o dwóch ślepych elewacjach (pn i pd) i jednoosiowej elewacji wschodniej (frontowej) obecnie zamurowanej. Narożniki z płytkim tynkowym boniowaniem, zwieńczenie elewacji frontowej w formie trójkątnego tympanonu. Prostokątny, wysoki otwór wejściowy w szerokiej profilowanej opasce.

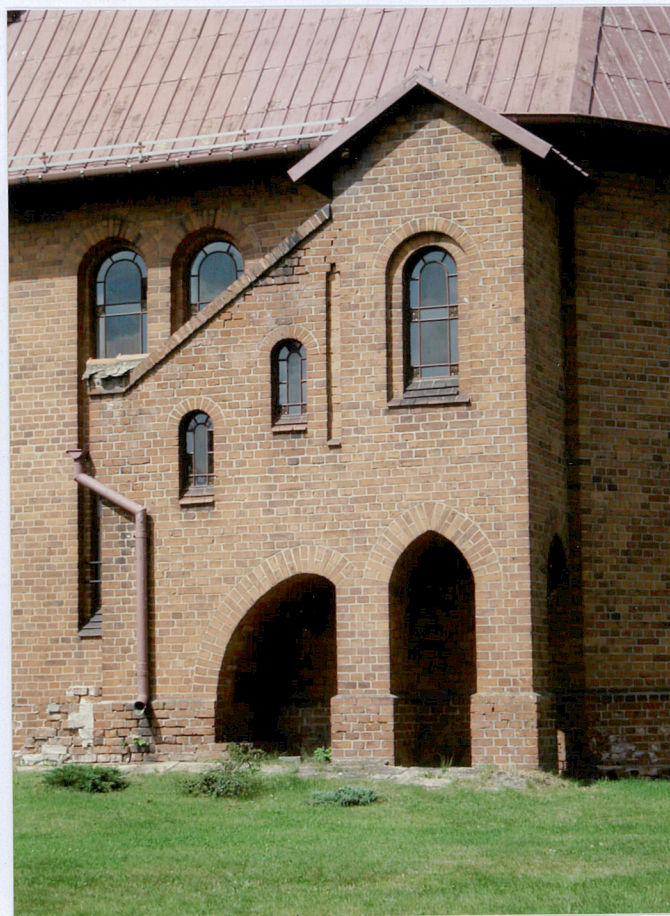
fot. 9. Zewnętrzna klatka schodowa przy elewacji południowej.

Klatka schodowa: II kondygnacyjna, w I kondygnacji podcienia dwuarkadowe o niesymetrycznym wykroju arkad. Arkada zachodnia – łuk lekko paraboliczny, asymetryczny. Arkada wschodnia – łuk lancetowaty. Obie arkady podkreślone płaską ceglana opaską. W II kondygnacji 3 osie okienne w linii biegu schodów – dwa małe otwory okienne zamknięte łukiem pełnym, trzeci otwór okienny wysoki, w jednoschodkowym ościeżu, zamknięty j.w. Wszystkie ławy podokienne ceramiczne, mocno nachylone, dwuuskokowe.

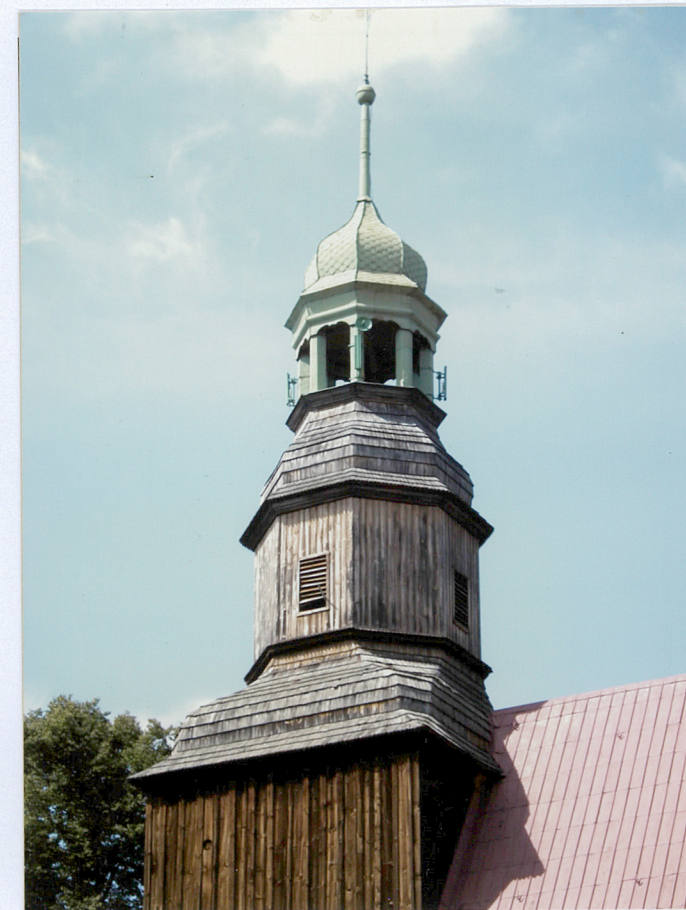
fot. 10. Hełm wieży.

kondygnacyjna architektoniczna kompozycja złożona z czworobocznej podstawy o zaokrąglonych narożach z nasadzoną oktagonem nakrytą baniastym hełmem – drewniana konstrukcja pokryta gontem. Na niej nasadzona II kondygnacja – belweder nakryty smukłym daszkiem cebulowym z wysoką iglicą i kulą. Konstrukcja pokryta blachą.

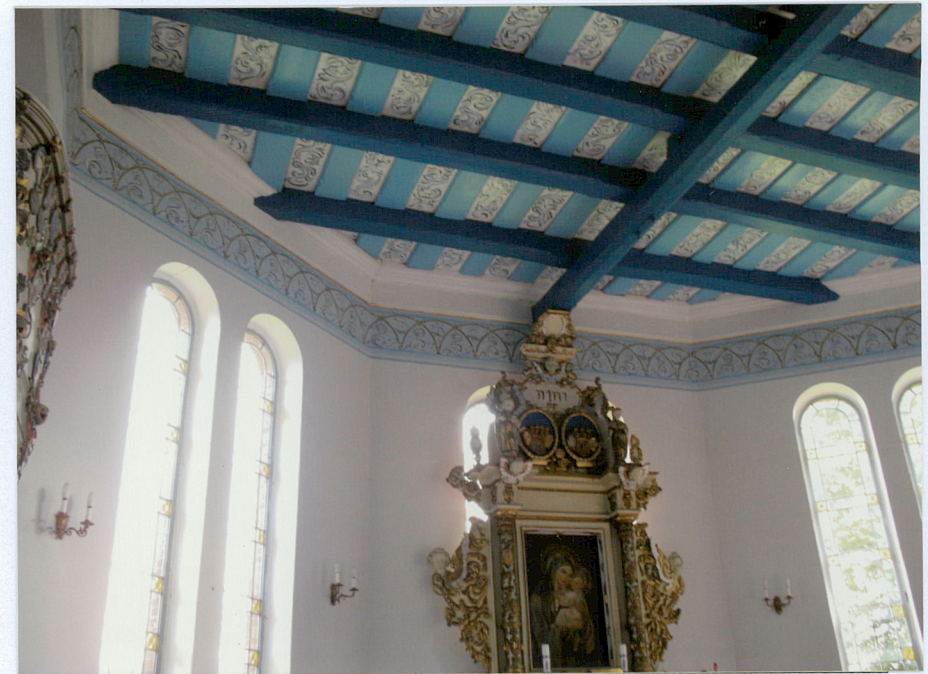
fot. 13. Strop belkowy nad prezbiterium.

Strop belkowy ze współczesną, stylizowaną na manierystyczną polichromią (motywy floralne z kratką regencyjną) w odcieniach błękitów,

szałości i cerni. Fryz obiegający wnętrze o podobnych motywach, przeplecionych arkadką.

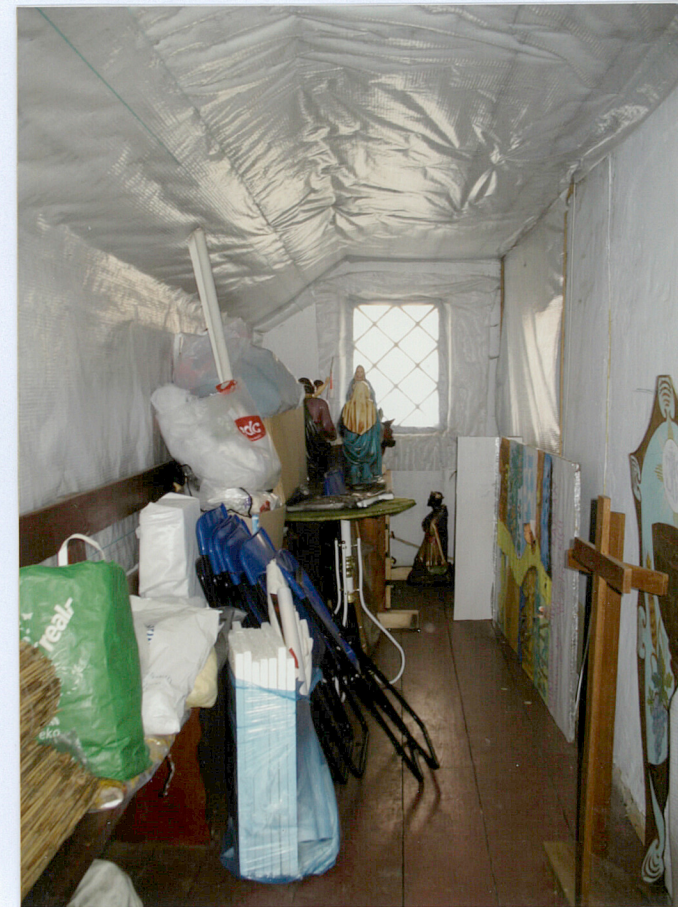
fot. 17. Wnętrze łoża kolatorskiej.

Łoże kolatorskie – wąskie, wykute w grubości muru pomieszczenie otwarte na prezbiterium dwoma arkadami zamkniętymi łukami odcinkowymi. Pomieszczenie doświetlone od wschodu przez prostokątne ono szczytowe z rombowa armaturą, nakryte stropem belkowym z podsufitką. Podłoga deskowa, pokryta farbą olejną.

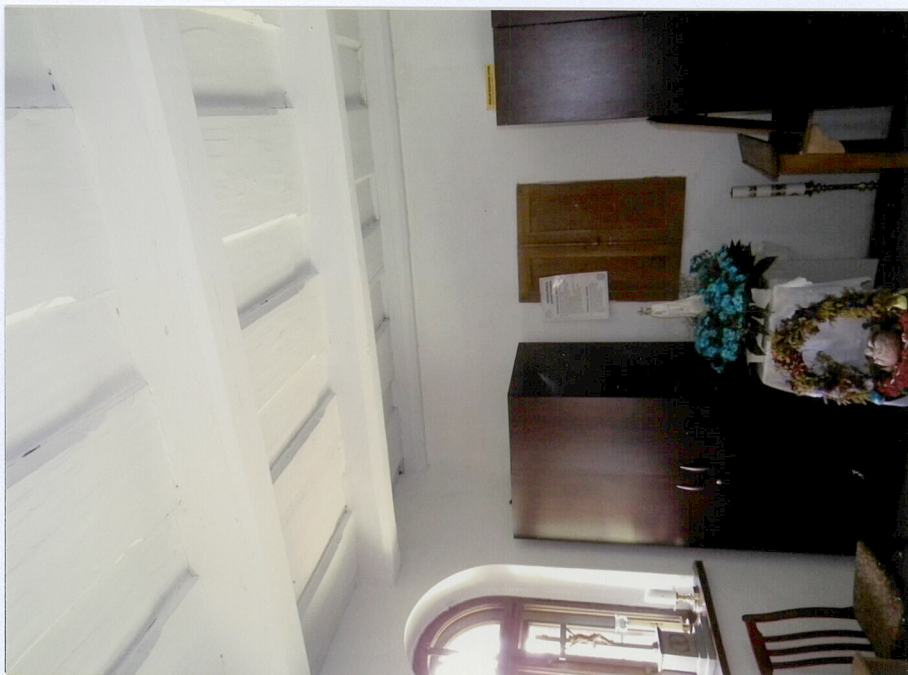
fot. 18. Wnętrze zakrystii.

Zakrystia – wejście do zakrystii w ścianie pn.wsch. poprzez portal zamknięty łukiem odcinowym. Pomieszczenie przekryte stropem belkowym z podsufitką, posadzki ceramiczne szaro-czerwone. Z zakrystii przejście poprzez schodki zabiegowe na poziom łóż kolatorskich.

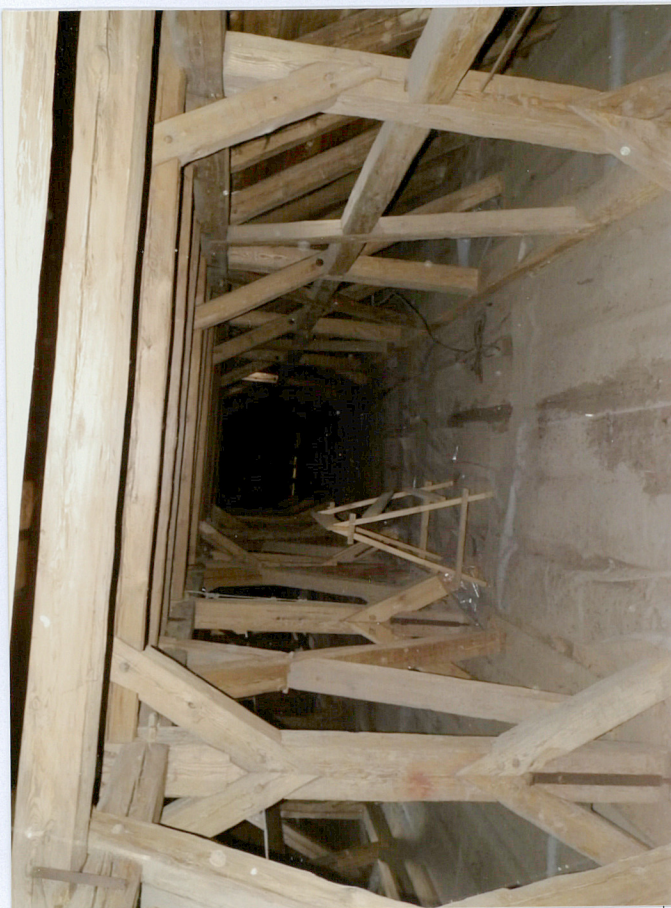
fot. 23. Konstrukcja więźby dachowej nawy.

bez balustrady. Na poddasze drewniane schody drabinowe.
wieżba dachowa drewniana, płatwiowo-kleszczowa na dwóch rzędach stoliczków

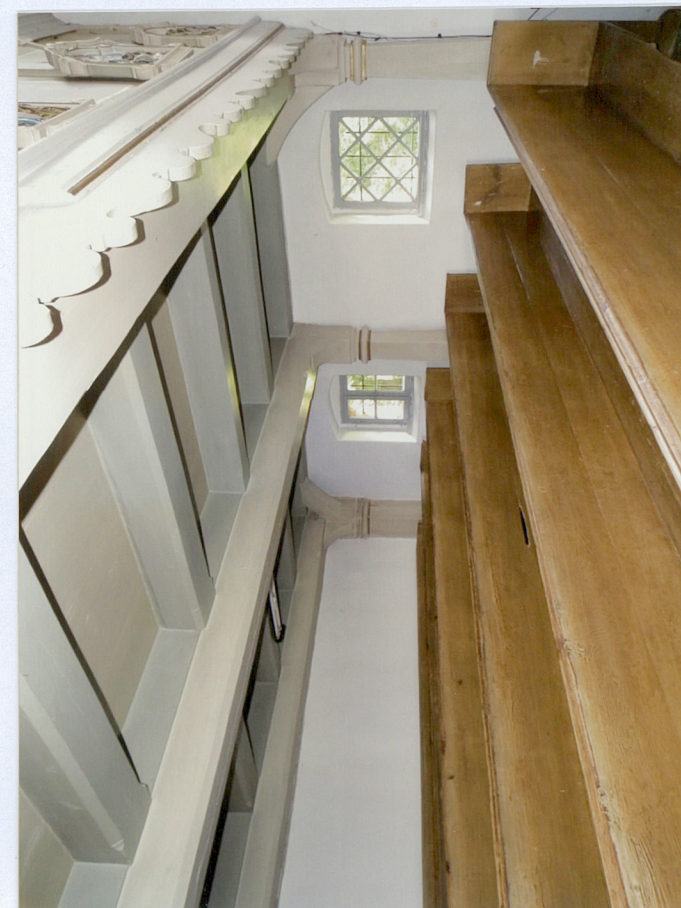
fot. 24. Konstrukcja empyry zachodniej.

Chór muzyczny i empora boczna drewniana, o konstrukcji ramowej, zakotwiona w ścianach bocznych, wsparta na ciesielsko opracowanych słupach.

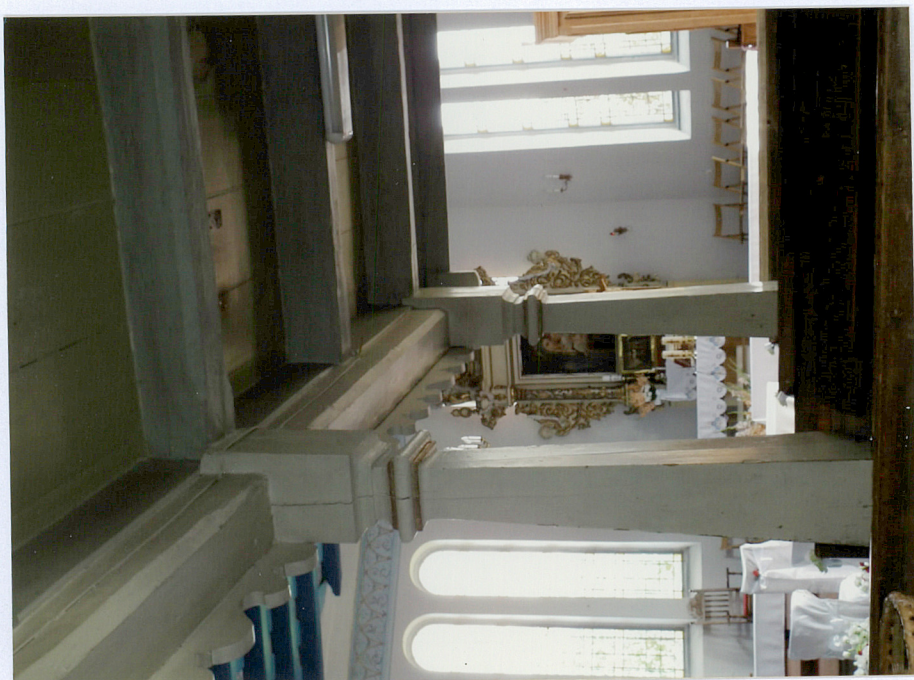
fot. 25. Konstrukcja południowej empy.

Drewniane, jednokondygnacyjne emporie wsparte są dziewięciu czworobocznych słupach z ciesielską dekoracją. Czołowe ściany łóż z dekoracją płycinową przedstawiającą stacje drogi krzyżowej. Parapety łóż schodkowo oprofilowane, konstrukcja podciągów zakryta drewnianym lambrekinem.
