**OŚRODEK DOKUMENTACJI  
ZABYTEKÓW W WARSZAWIE**  
KARTA EWIDENCYJNA ZABYTEKÓW  
ARCHITEKTURY I BUDOWNICTWA

DWÓR OBRONNY, OBECNIE BUDYNEK MIESZKALNY

1631-1633, przeb.  
k. XVIII, 1844,  
1909—1910

97-505 Dobroszyce  
Dobra nr 28

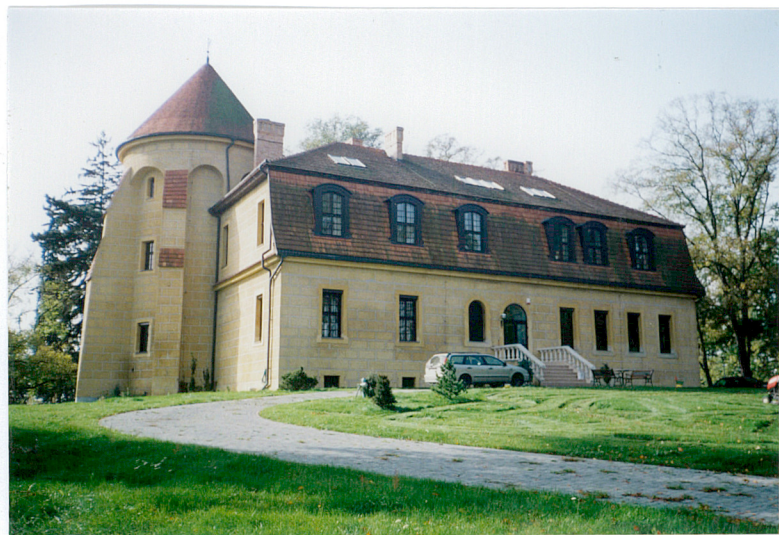
1. Widok na budynek od południowego wschodu.
2. Widok na budynek od południowego wschodu.
3. Wejście główne.
4. Widok na bryłę budynku od wschodu.
5. Widok na bryłę budynku od wschodu, zbliżenie.
6. Wieża.
7. Wieża od południowego zachodu.
8. Wieża, na przyporze widoczny rysunek sgraffita.
9. Dolna partia wieży, w głębi widoczna elewacja południowa dworu.
10. Elewacja południowa.
11. Elewacja zachodnia.
12. Widok na dwór od południa.
13. Wnętrze hallu.
14. Salony w części wschodniej.
15. Fragment salonu południowo wschodniego.
16. Piwnice - wnętrze.
17. Piwnice - korytarz.
18. Pozostałości fontanny.
19. Fragment głównego podjazdu, w głębi oficyna.

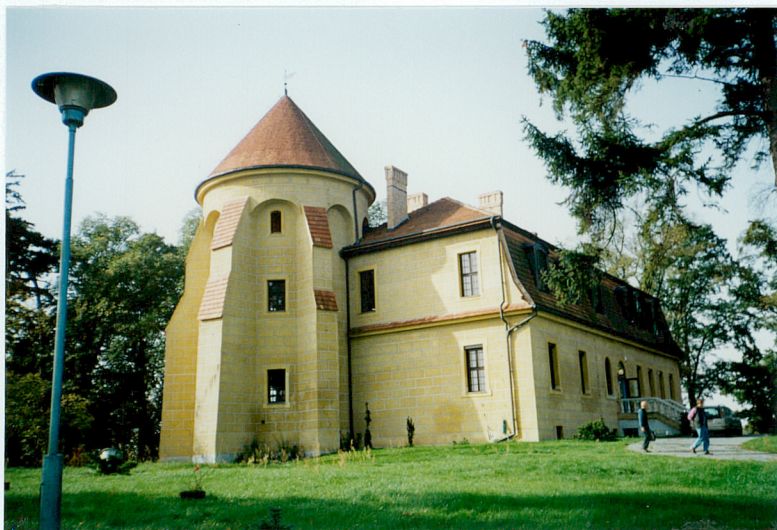
4.

*Elewacja boczna - wschodnia* - dwukondygnacyjna, druga kondygnacja w partii dachu, jedno i dwuosiowa. Opracowana jak poprzednie.

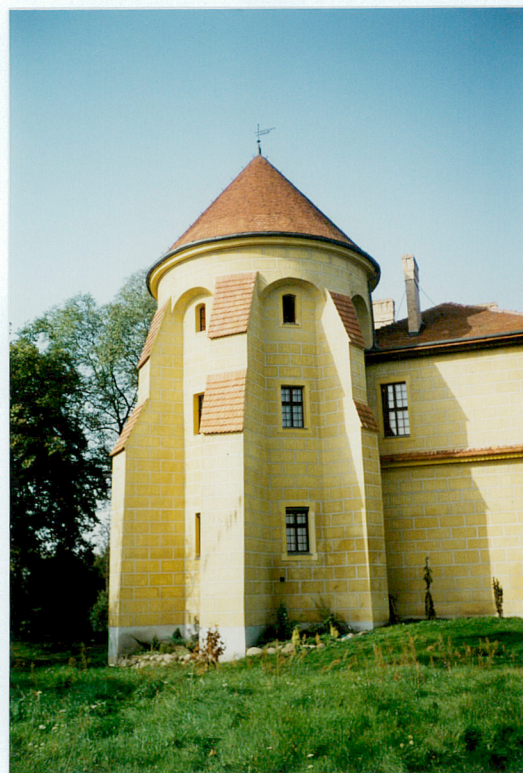
6.

*Wieża* - na rzucie koła, trzykondygnacyjna, podzielona sześcioma przyporami na sześć segmentów. Przypory uskokowe, sięgają partii dachu, okna prostokątne, tynki gładkie.

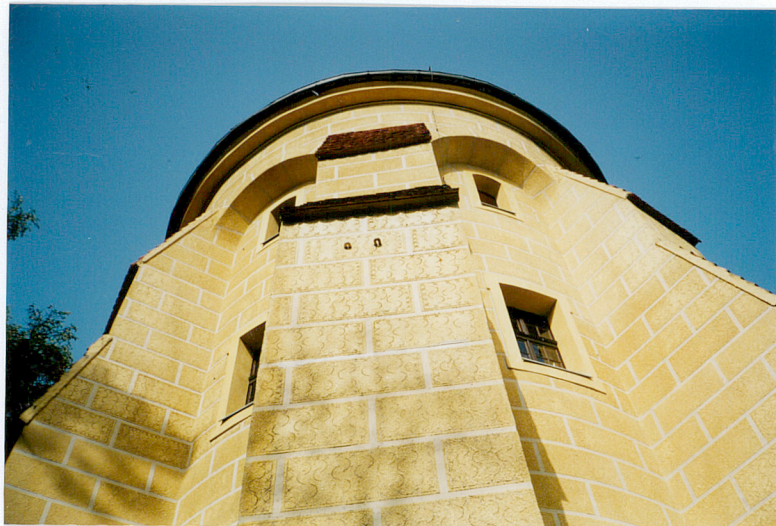
8.

*Elewacja główna - północna* - jednokondygnacyjna i ośmioosiowa. Wejście główne, umieszczone na osi, nakryte jest półkoliście i poprzedzone pojedynczym biegiem schodów z podestem (współczesne). Okna prostokątne, w uszakowanych opaskach. Elewację pokrywa sgraffito w formie pseudociosów z zaznaczonym konturem i wypełnieniem w formie kreskowania.

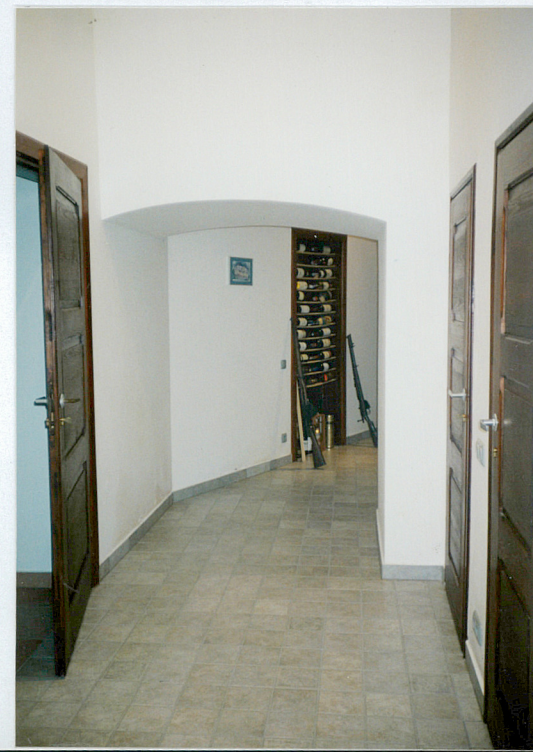
17.

powtórzony został na piętrze usytuowanym w partii dachu, z niewielkimi różnicami w wielkości wnętrz. Druga kondygnacja strychu została współcześnie także przerobiona na mieszkalną. Piwnice, dostępne z bocznej klatki schodowej, znajdują się pod całym budynkiem, w układzie czterech poprzecznych do osi długiej, pasm sklepionych kolebkowo.
