1. Obiekt

W I L L A

L E G N I C A

4. Adres 59-220 Legnica  
ul.Żeromskiego 2  
nr hipoteczny .....

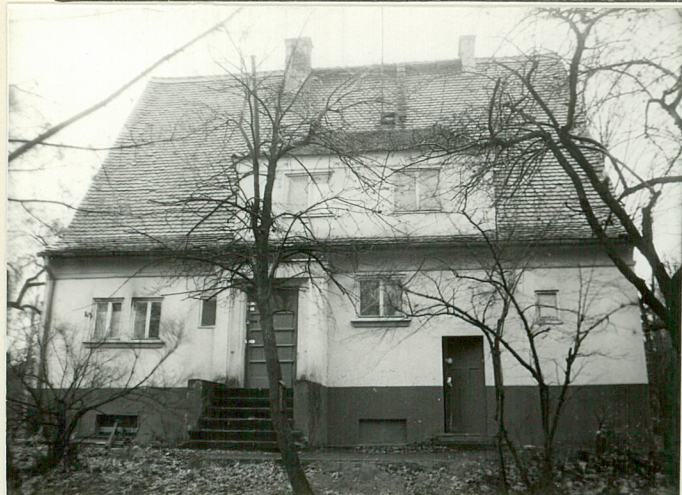
ELEWACJA PÓŁNOCNA,GŁÓWNA : 7 -osiowa.z otworami różnej wielkości.na różnych poziomach.Poziom najniższy tworzą 3 okna piwniczne.w tym 1 zamurowane.Otwór wejściowy,główny umieszczony nie na osi .dostępny schodkami 1-biegowymi.ograniczonymi pełną.murowaną balustradą: ujęty portalem o formach prostych: 2 szerokie filary .profilowane od strony wewn./wklęsłki,ćwierćwałki,płytki/ dźwigają proste nadproże o trapezoidalnej formie.W 1-ej osi od wsch.3-dzielne okno,którego części oddzielone murowanymi filarkami.obok 1 mały otwór okienny.W dalszej części elewacji .poza portalem.1 okno w prostok.leżącym .drzwi wejściowe do drugiej części budynku dostępne 2 schodkami i 1 małe okienko.W połaci dachu murowana 2-osiova facjatka.bez podziałów i dekoracji.zamknięta szeroką.płaską listwą gzymsu i nakryta 3-spadowym dachem.

1. Elewacja północna
2. Elewacja zachodnia
3. Elewacja południowa
4. Ogródzenie od wschodu
5. Drzwi wejścia gł. od pn.
6. Sień gł. z klatką schod.

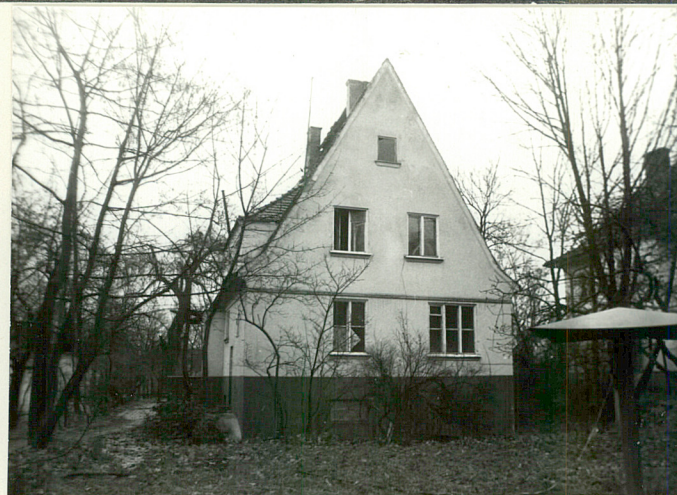
ELEWACJA ZACHODNIA: szczytowa.w części piwnic 2 otwory okienne/1 zamurowany/.W parterze 2 okna normalnej wielkości.W partii poddasza 2 okna.w szczycie 1 okienko strychowe.

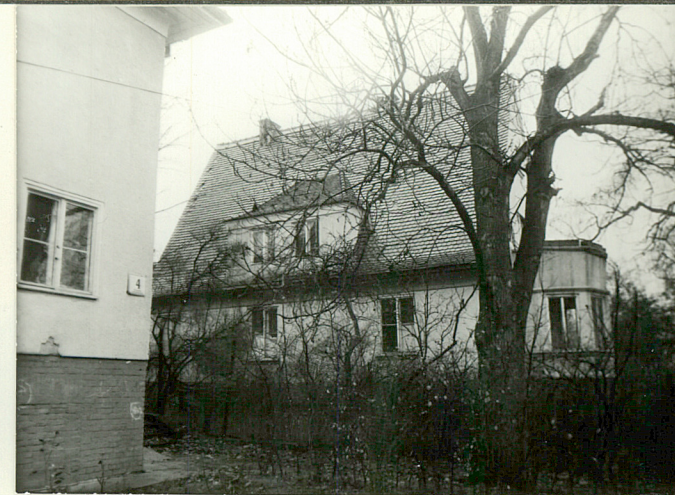
ELEWACJA POŁUDNIOWA: jej poziom najniższy tworzą 4 okna piwniczne bez stolarki/2 zamurowane/.W parterze 3 okna normalnej wielkości.W połaci dachu facjatka jak w fasadzie.

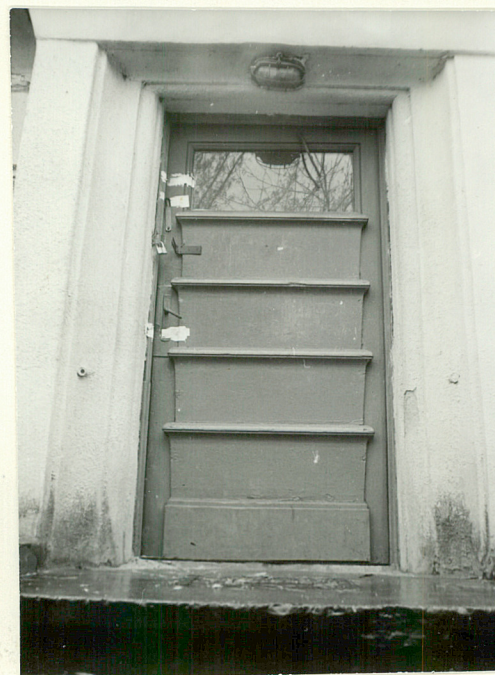
5

**STOLARKA DRZWI:** 1.drzwi pełne, 1-skrzydł. 3-płycinowe, w gładkich obramieniach, od strony wewn. profilowanych /sima/; 2.drzwi 1-skrzydł. 3-i 4-płycinowe, w szerokich obramieniach o profilu simy; różny układ 3 płycin/2 pionowe i 1 pozioma lub 3 poziome/. 3.Drzwi do ryzalitu parteru 2-skrzydłowe, dołem płycinowe, górą przeszklone. 4.Drzwi na taras: 1-skrzydłowe, dołem płycinowe, górą przeszklone. Klamka i szyld nieoryginalne. 5.Drzwi wejściowe, główne: 1-skrzydłowe, masywne.

z szeroką .4-poziomową nakładką .na cokole.w formie pnia palmy.W części górnej przeszklone.Klamka i szyld nie-oryginalne.

20. Najpilniejsze postulaty konserwatorskie  - uszczelnić dach, wymienić obróbki blacharskie i instalację odwadniającą - naprawić drzwi wejściowe - zdemontować wtórne drzwi przy klatce schod.

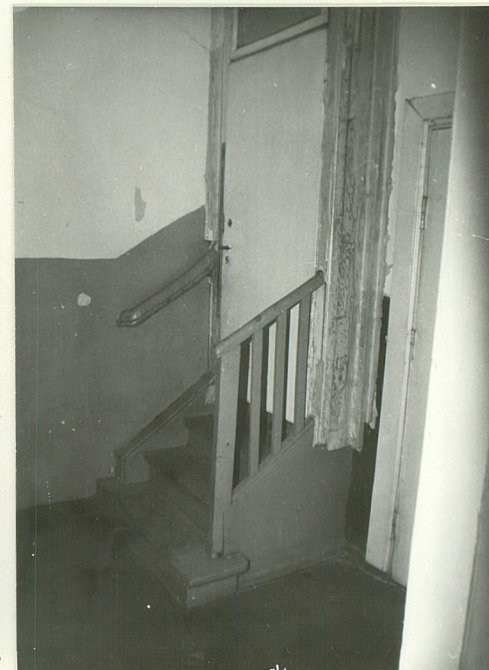
6

**SCHODY:** do piwnic 2-biegowe, betonowe, na I p. 3-biegowe, drewniane z profilowaną, masywną poręczą; w poziomie I p. balustrada szczeblinowa, ograniczająca otwór klatki schodowej. Na strych drewniane, zabiegowe.

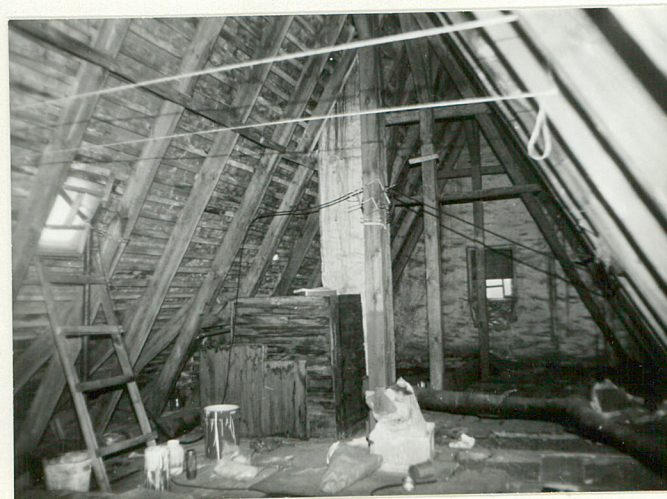
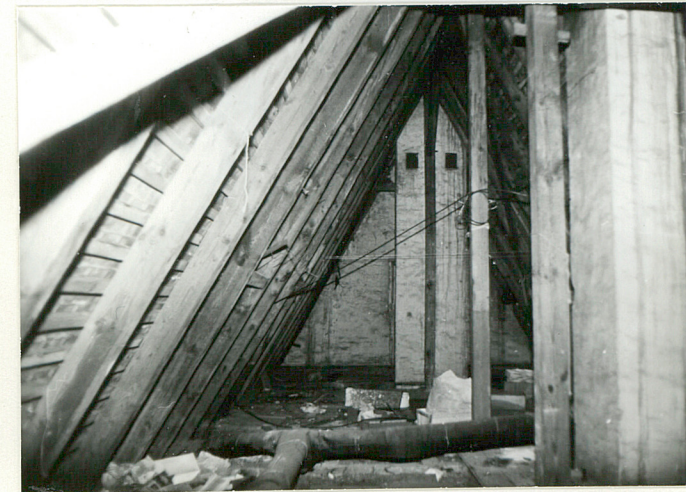
11

**WIĘZBA DACHOWA:** płatwiowo-stolcowa z 1 rzędem stolców, z wiatrownicami i wzmocnieniami poprzecznymi między krokwiami /w kilku wiązarach. Mocowana na zamki ciesielskie i dyble.

7. Sień II kondygn.
8. Korytarz II kondygn.
9. Drzwi sali narożnej pd.-zach. i p.
10. Drzwi na werandę ryzalitu
- 11.-12. Więźba dachowa od wsch. i zach.

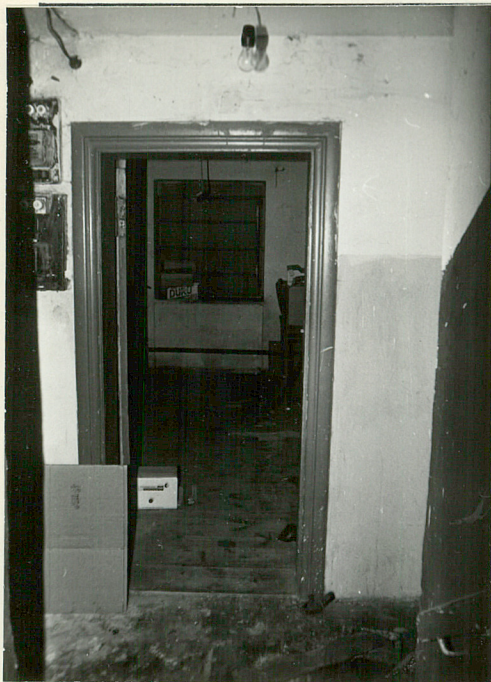
13

13. Drzwi piwniczne w części zach.  
14. Korytarz piwniczny  
15. Pom. piwniczne w części zach.  
16. Piwnica pod ryzalilem  
17. Pom. piwniczne w części wsch.

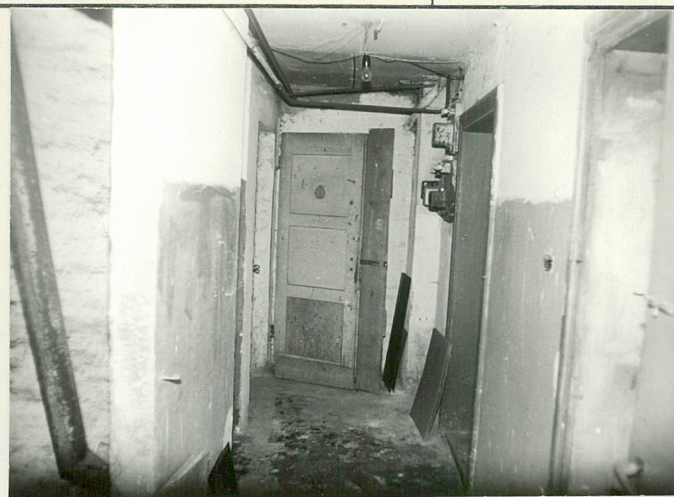
14

**SKLEPIENIA I STROPY:** w piwnicach płaskie sklepienia Kleina, wyżej stropy drewniane, płaskie z podsufitką. Największa sala traktu pd. z lekką fasetą i prostokątną płyciną /parter/
