OŚRODEK DOKUMENTACJI
ZABYTKÓW W WARSZAWIE
KARTA EWIDENCYJNA ZABYTKÓW
ARCHITEKTURY I BUDOWNICTWA

KOŚCIÓŁ KATOLICKI PARAFIALNY P.W. PODWYŻSZENIA KRZYŻA ŚW.
I ŚW. JADWIGI ŚLĄSKIEJ OB. ŚW. JADWIGI ŚLĄSKIEJ

LEGNICKIE POLE

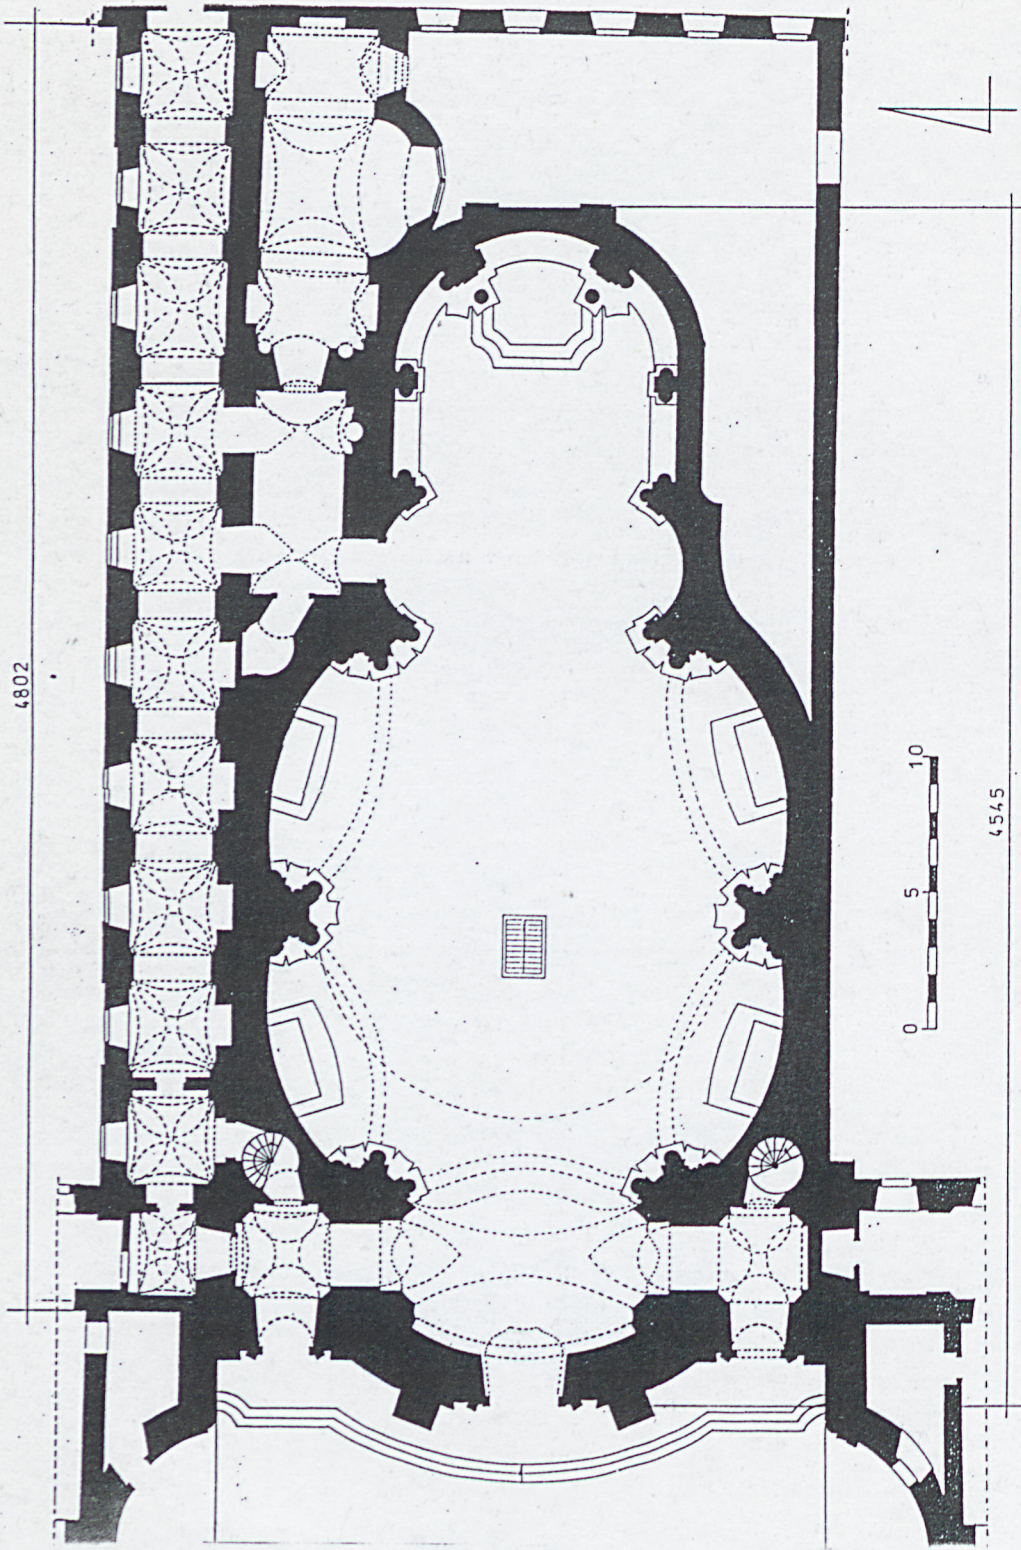
Rzut poziomy przyziemia kościoła i łącznika

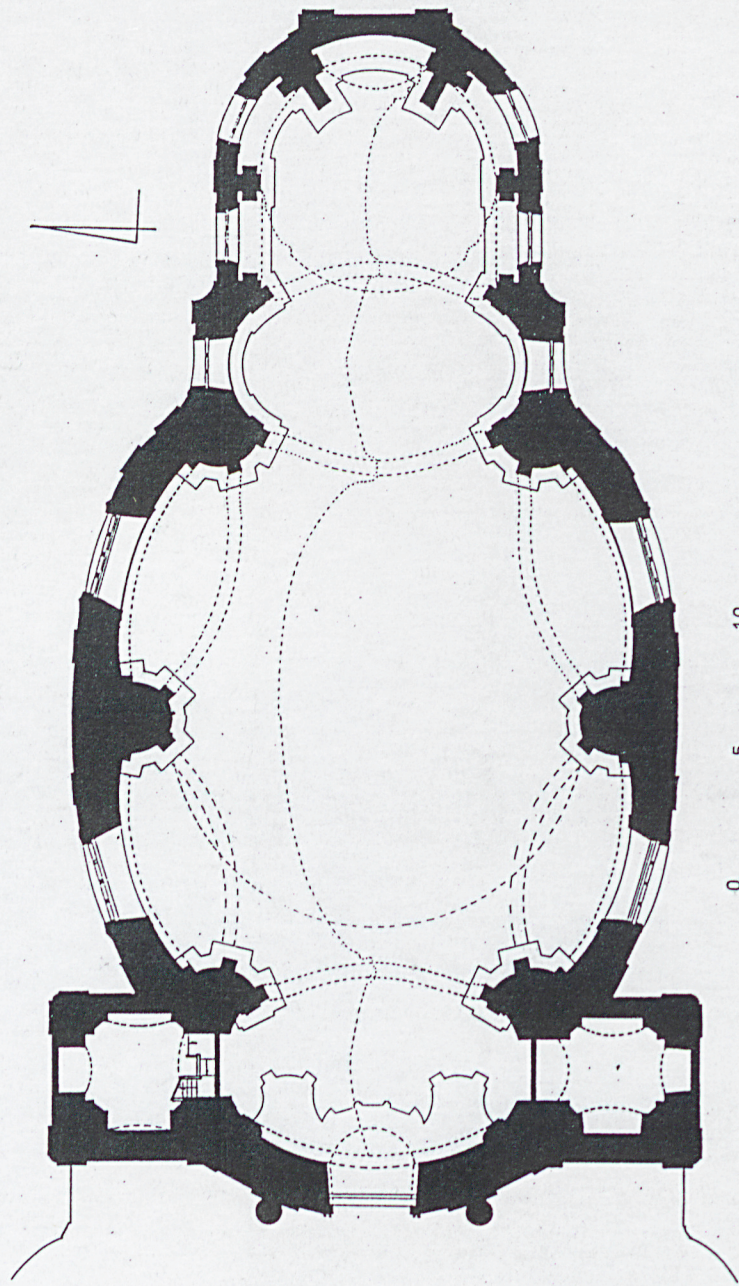
Rzut poziomy kościoła na wysokości okien

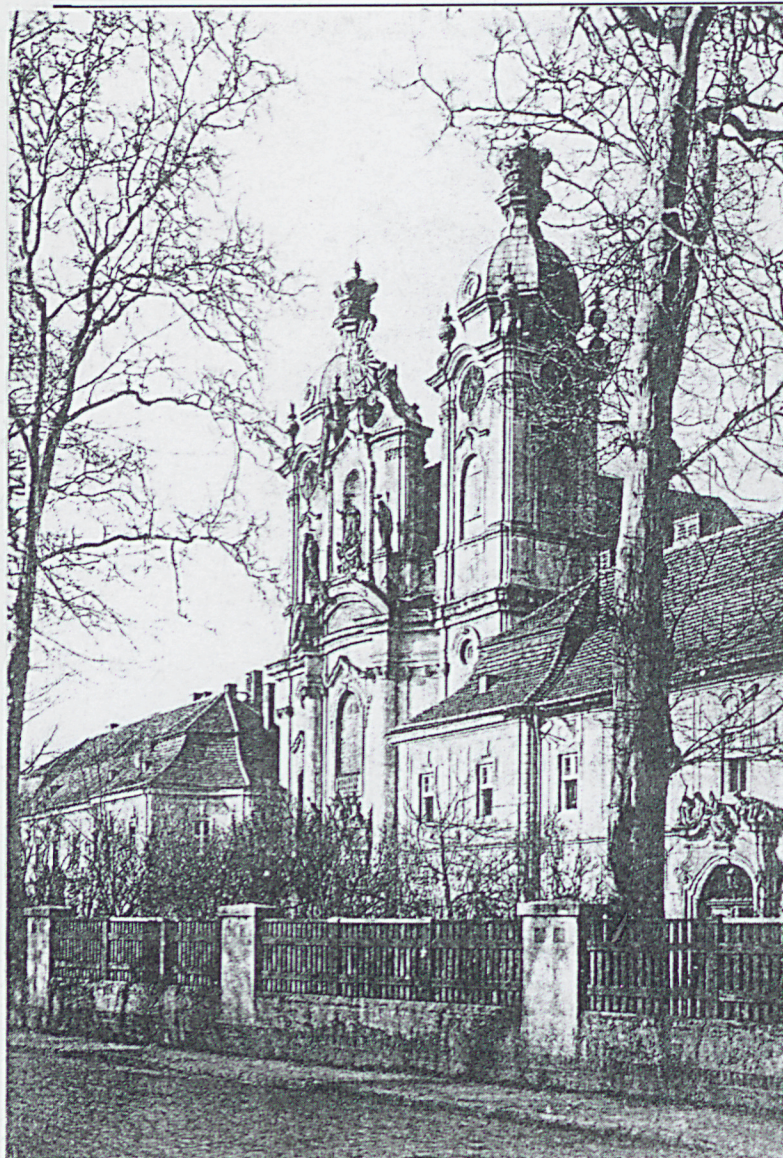
1

Der Dientzenhoferbau, Westfassade

1. Kopia zdjęcia z lat 20- tych XX w.
2. Elewacja południowa
3. Widok na prezbiterium i zakrystię;
w tle łącznik, po prawej skrzydło wschodnie

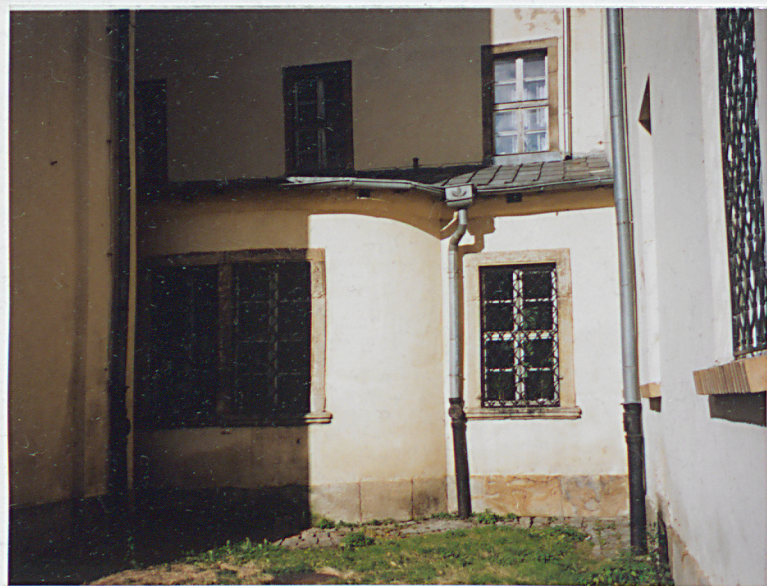
4

4. Elewacja południowa zakrystii
5. Obrazowanie okienne zakrystii
6. Widok łącznika od pn.- wschodu
7. Widok łącznika od pn.- zachodu

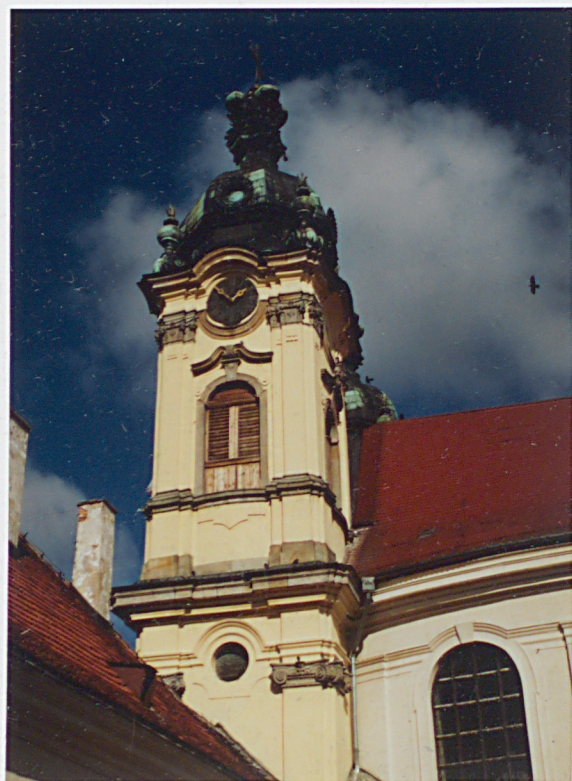
8

- 8. Wieża- widok od południa
- 9. Okno łącznika od wewnątrz – stolarka oryginalna XVIII w.
- 10. Portal główny od zachodu
- 11. Drzwi portalu głównego- widok od wewnątrz
- 12. Portal boczny od zachodu
- 13. Widok z pd. przedsionka wieżowego ku północy
- 14. Widok sklepienia chóru muzycznego
- 15. Portal wejściowy do przedsionka (w tle przejście do łącznika)
- 16. Wnętrze zakrystii

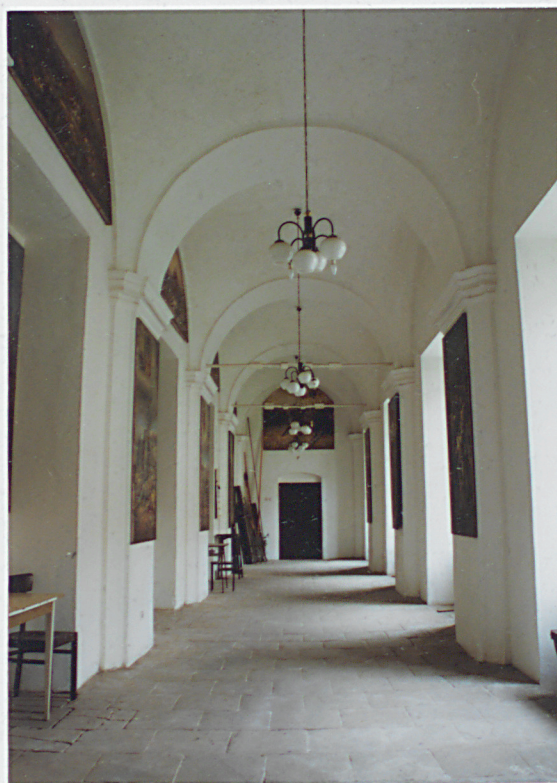
17

- 17. Wnętrze łącznika – widok w kierunku zachodnim
- 18. Wejście z łącznika do klatki schodowej, wiodącej na chór muzyczny
- 19. Wnętrze kościoła, widok w kierunku prezbiterium
- 20. Wnętrze kościoła, widok w kierunku chóru muzycznego
- 21. Wiązka kolumn dzieląca ścianę pd. nawy

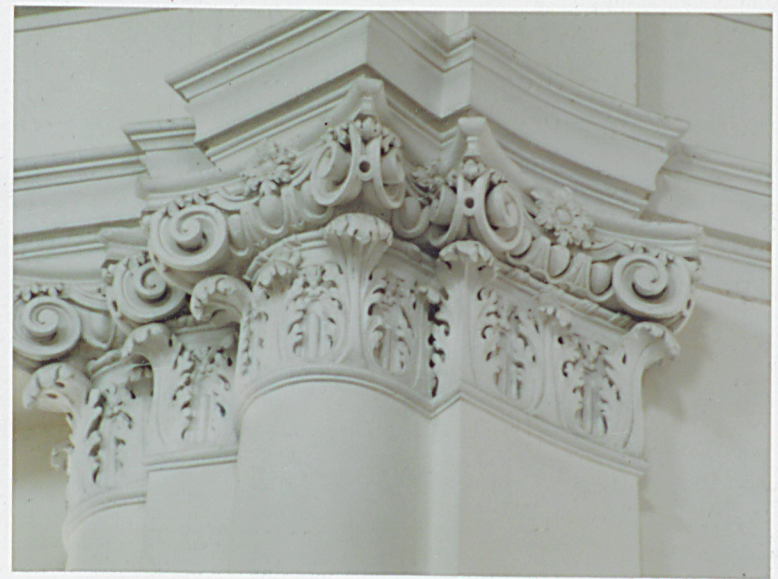
22

- 22. Kompozytowe kapitele kolumn i pilastrów nawy
- 23. Fragment dekoracji spływu sklepiennego prezbiterium
- 24. Otwór dawnej loży w pn. ścianie prezbiterium
- 25. Otwór dawnej loży w pn. ścianie prezbiterium

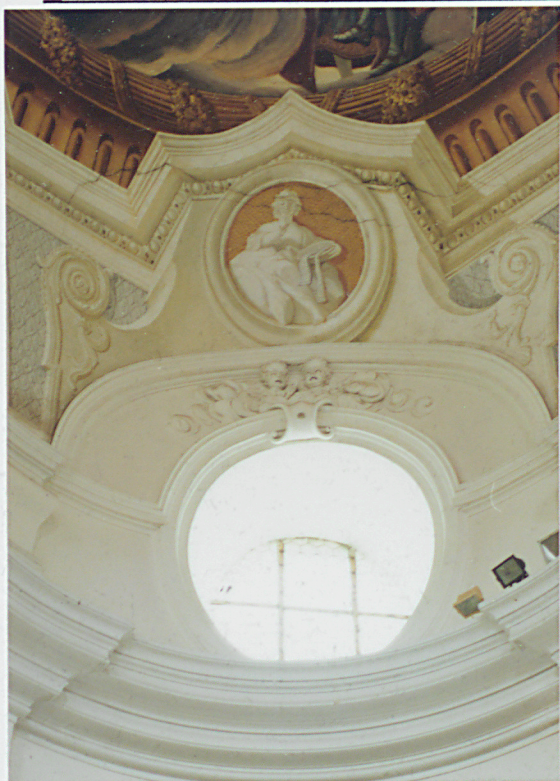
26

- 26. Dekoracja górnego okna prezbiterium
- 27. Dekoracja górnych okien prezbiterium
- 28. Drzwi wejściowe do przedsionka zakrystii
- 29. – 31. Oryginalne: zawias, zamek puszkowy i okucia, przełożone z drzwi barokowych w l. 30- tych XX w.

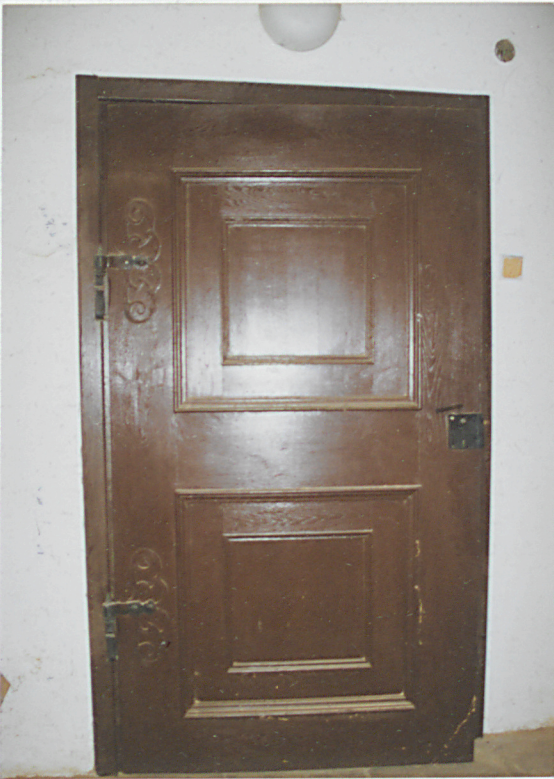
32

- 32. Drzwi w przedsionku zakrystii do pomieszczenia gospod.
- 33. Wieżba dachowa nad prezbiterium
- 34. Wieżba dachowa nad czaszą nawy
- 35. Wieżba dachowa między wieżami
- 36. Fragment ściany wieży południowej (dach był w tym miejscu niższy)
- 37. Fragment wiązań w południowej połaci wieżby
