1. Obiekt

SZKOŁA OB. BUDYNEK MIESZKALNO-LECZNICZY VIII

LEGNICKIE POLE

1. Miejscowość, gmina, województwo <b>LEGNICKIE POLE</b> gm. loco, pow. Legnica, woj. dolnośląskie	2. Obiekt (nazwa jak w karcie) <b>BUDYNEK SZKOŁY W ZESPOLE KLASZTORNYM BENEDYKTYNÓW-KORPUSIE KADETÓW- ZAKŁADZIE WYCHOWAWCZYM</b>	3. Zawartość wkładki (nazwa obiektu lub materiału uzupełniającego) <b>C. d. tekstu rubryki 13 Opis.</b>
--	---	--

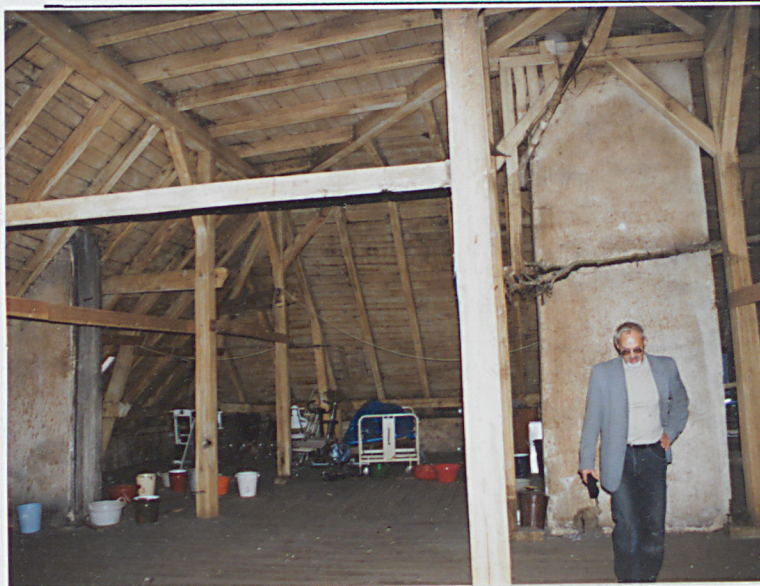
10

1. Wieżyczka zegarowa w fasadzie
2. Drzwi wejściowe, główne od zachodu
3. Elewacja południowa
4. Drzwi wejściowe w elewacji południowej
5. Elewacja wschodnia
6. Elewacja północna
7. Wnętrze przedsionka od zachodu
8. Balustrada klatki schodowej na parterze
9. Klatka schodowa na strych
10. Wieżba dachowa
11. Pomieszczenie piwniczne- część centralna
