1. Obiekt LAZARET OB. BUDYNEK MIESZKALNO-LECZNICZY IX

2. Czas powstania
ok. 1838-1841

3. Miejscowość
LEGNICKIE POLE

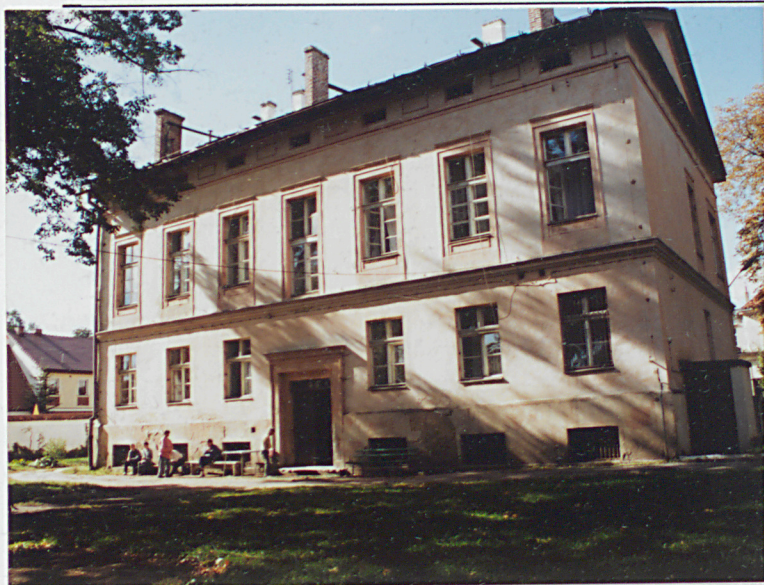
1

Elewacje zachodnia i wschodnia :

osiach w portalach z piaskowca. Forma portalu uproszczona, nawiązuje do stylu obu skrzydeł koszarowych: na filarach oparte uproszczone belkowanie. Jedyna różnica to otwartych od ^wschodu 7 okienek strychowych w co drugiej płycinie fryzu. Okna parteru bez opasek, okna I p. w tynkowych opaskach, schodzących do gzymsu międzykondygnacyjnego. Nad oknami proste odcinki gzymsu, pod oknami prostokątne płyciny. Okno I p. elewacji wschodniej nad wejściem (klatka schodowa) przedłużone do gzymsu.

- 1. Elewacja tylna- widok od wschodu
- 2. Elewacja północna
- 3. Korytarz parteru
- 4-5. Więźba dachowa
- 6. pomieszczenie piwniczne

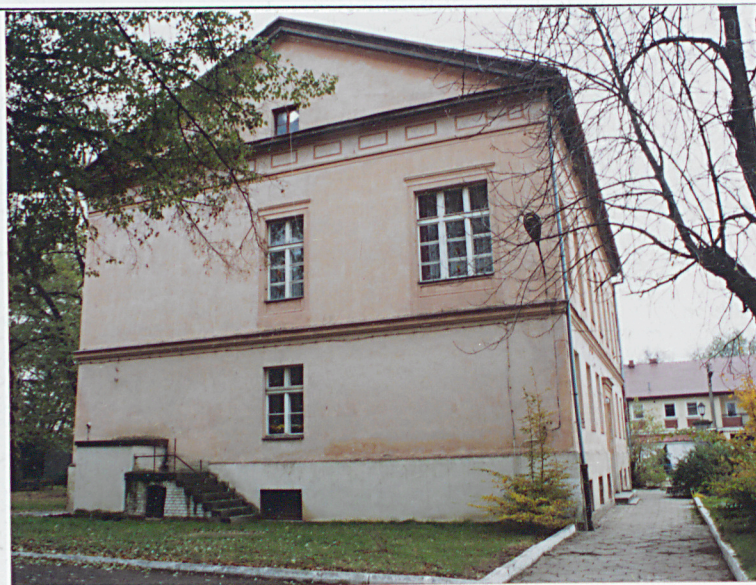
2

Elewacja północna 1- osiowa w partii piwnic i przyziemiu (pierwotnie 2-osiowa), w partii I p., 2- osiowa. W polu szczytu małe, prostokątne okienko strychowe. Do elewacji dostawione granitowe schodki przyścienne, otwór drzwiowy zamurowany.

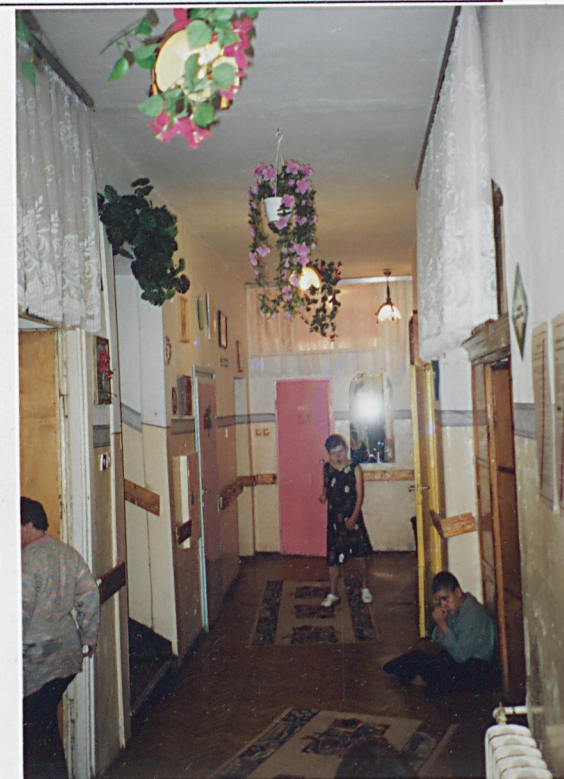
3

WNĘTRZE I WYPOSAŻENIE: zakłócone współczesnymi podziałami. Wypo-
sażenia brak.

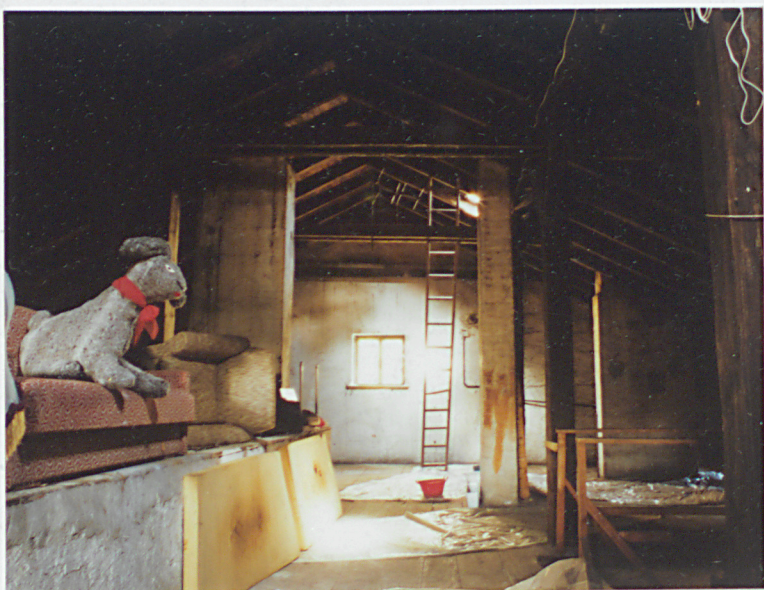
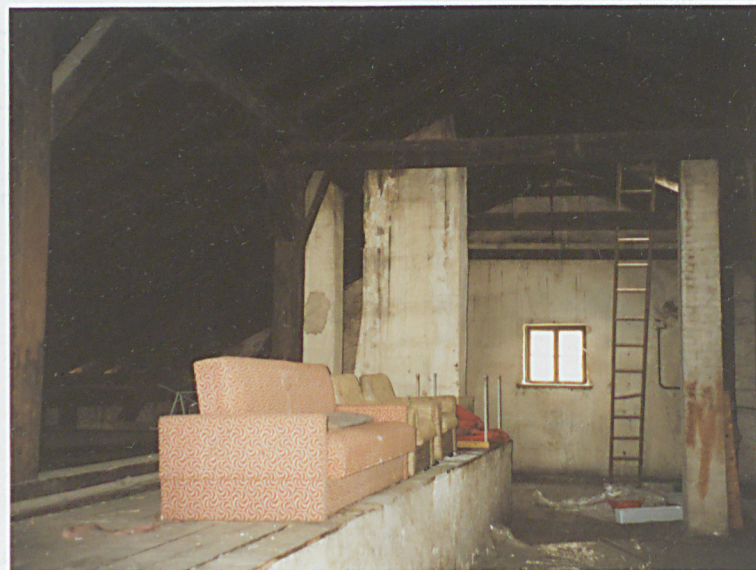
4

Dach: dwuspadowy, okapowy, pierwotnie kryty łupkiem, obecnie płytkami eternitowymi w układzie diagonalnym na deskowaniu. **Więźba dachowa:** drewniana, oparta na ścianie kolankowej, płatwiowo-krokwiova na dwóch rzędach stolców. W każdym pełnym wiązarze stolce połączone kleszczami; krótkie stolce przyścienne połączone w co 4. wiązarze zastrzałem z krokwią. **Sklepienia, stropy:** w piwnicach murowana z cegły, odcinkowa kolebka na gurtach, wyżej stropy płaskie, drewniane z podsufitką. **Posadzki, podłogi:** współczesne lastriko w piwnicach, wyżej podłogi drewniane, deskowe, w sanitariatach płytki ceramiczne. **Schody:** pierwszy bieg krótki, wyrównawczy, stopnie z lastrika, wyżej drewniane, 2- biegowe, tunelowe; do piwnicy oryginalne, granitowe 1- biegowe. **Otwory:** okienne i drzwiowe prostokątne, ze stolarką współczesną; otwory okienne piwnic w prostokącie leżącym, ze stolarką 2-skrzydłowa, zabezpieczone kratami.

20. Najpilniejsze postulaty konserwatorskie <ul style="list-style-type: none"> • wyremontować obiekt, przywrócić łupkowe pokrycie dachu
