1. Obiekt

BUDYNEK MIESZKALNY XVI

ok. 1895

ul. Św. Jadwigi 2

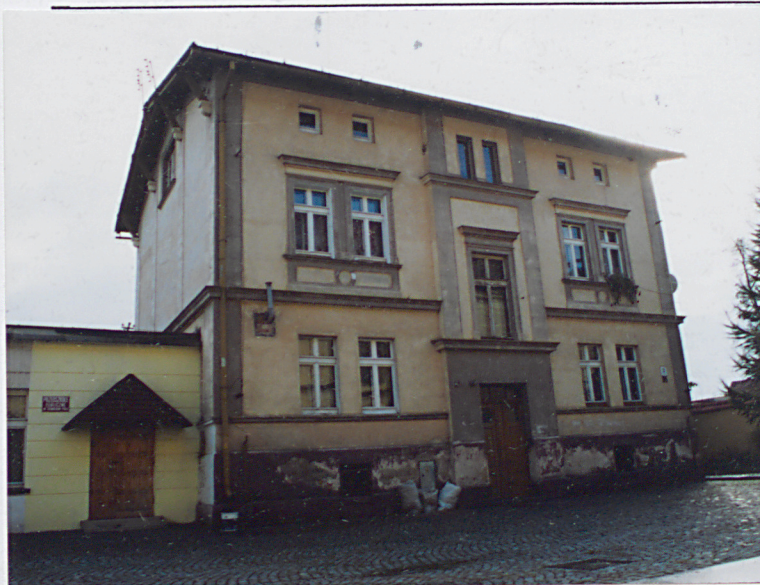
Elewacja północna- główna 5- osiowa, z wejściem głównym na osi, umieszczonym w 3- kondygnacyjnym, 1- osiowym ryzalicie. Poszczególne kondygnacje ryzalitu oddzielone gzymсами. Okna parteru i poddasza bez opasek, okna I p. biforyjne, w tynkowych opaskach, z płycinami podokiennymi, nad nimi proste odcinki gzymsu. Nad wejściem duże okno klatki schodowej w opasce, z odcinkiem gzymsu nadokiennego, w ostatniej kondygnacji dwa prostokątne okienka strychu.

1. Elewacja północna
2. Drzwi wejściowe
3. Klatka schodowa – spocznik parteru
4. Słup balustrady na poziomie poddasza
5. Pozostałość drzwi do mieszkania na I p.
6. Fragment zabudowanego poddasza
7. Pomieszczenie piwniczne

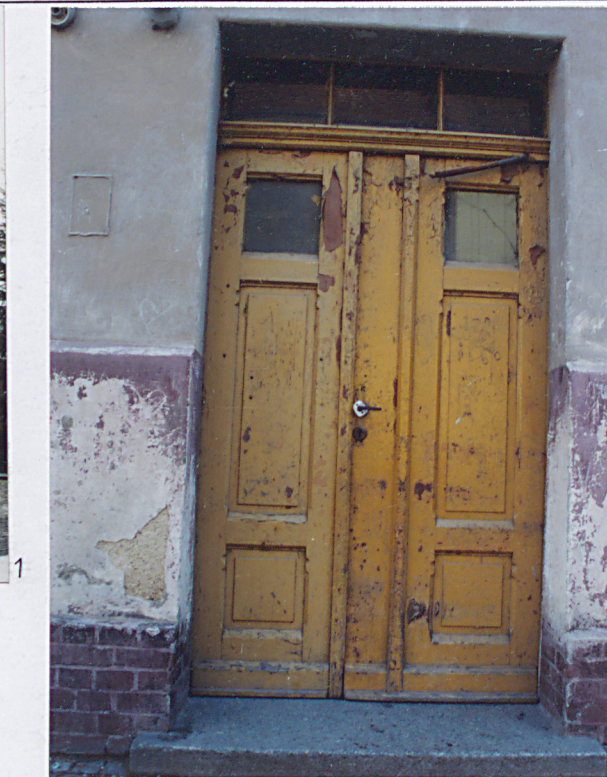
Stolarka drzwiowa: wymieniona, pozostały oryginalne **drzwi wejściowe:** 2- skrzydłowe, pełne, płycinowe, górne płyciny przeszklone, podwójne listwy przylgowe, nadświetle prostokątne, trójdzielne;

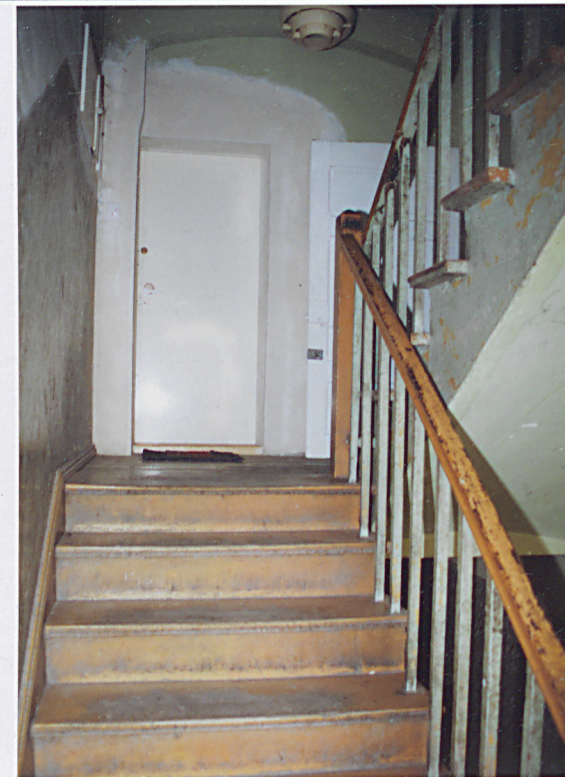
Schody: do piwnicy 1- biegowe, granitowe, wyżej murowane, na 2- teownikach ze stopnicami i podstopnicami drewnianymi, 2- biegowe z balustradą szczeblinową i słupkiem dolnym, zaciosanym w raut; górny toczony; wewnętrzne z mieszkań do piwnic drewniane, kręcone na słupie. Na ganek od zachodu granitowe, 1- biegowe;

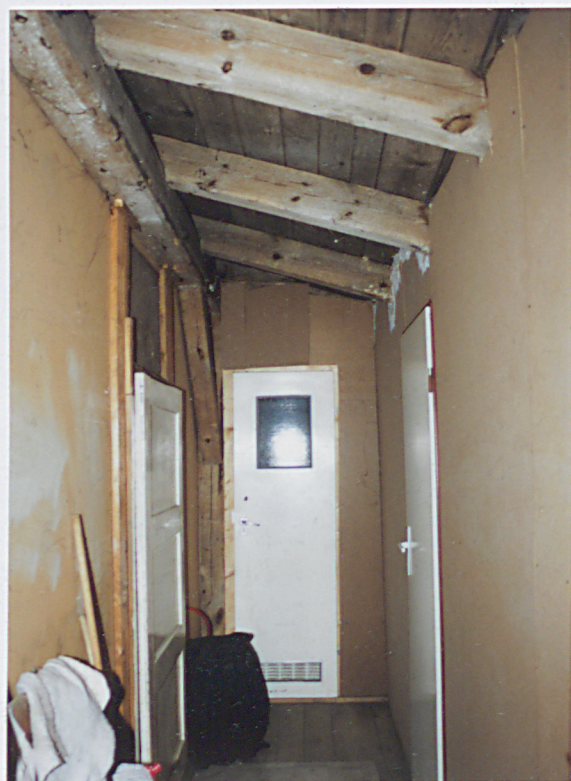
6

Więźba dachowa: oparta na ścianie kolankowej, drewniana, płatwiowo-krokwiowa na jednym rzędzie stolców. Strych wtórnie zabudowany, konstrukcja więźby prawie niewidoczna;

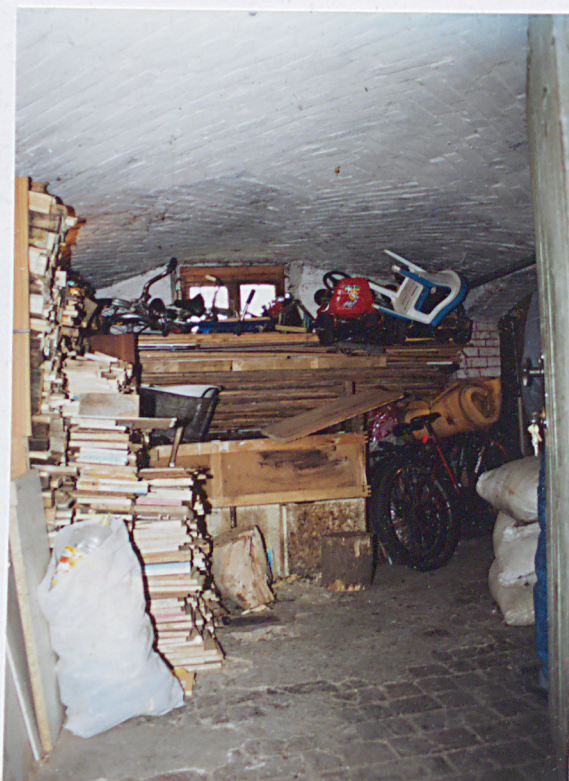
7

Sklepienia i stropy: w piwnicach odcinkowa, murowana z cegły kolebka na gurtach o wykroju odcinkowym, wyżej stropy drewniane, płaskie z podsufitką. W klatce schodowej odcinkowe, ceramiczne sklepienie Kleina;
