EWANGELICKI DOM PARAFIALNY OB. PLEBANIA

LEGNICKIE POLE

WKŁADKA DO KARTY EWIDENCYJNEJ ZABYTKÓW ARCHITEKTURY I BUDOWNICTWA

FOTOGRAFIE

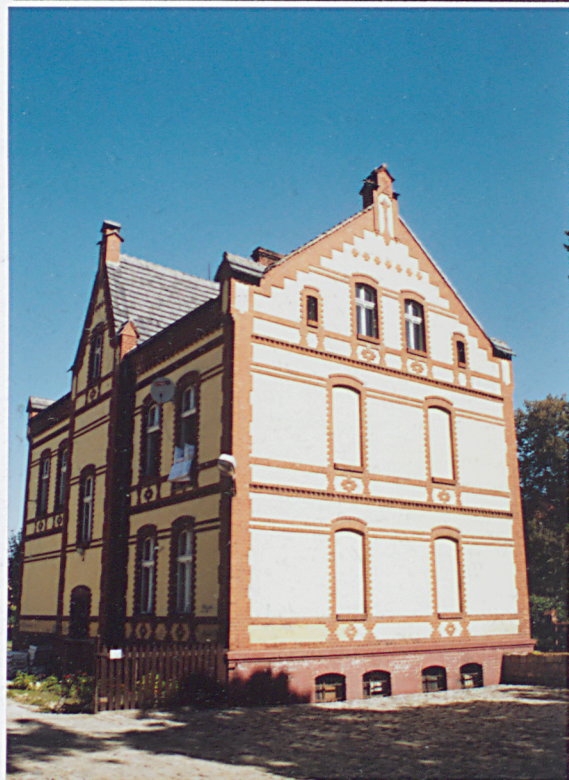
1

1. Widok plebanii od południowego zachodu
2. Widok plebanii od zachodu
3. Elewacja północna
4. Fragment dachu z blaszaną lukarną
5. Drzwi wejściowe-główne
6. Krata okna piwnicy
7. Okno parteru elewacji głównej
8. Konstrukcja ganku z ceramicznymi ozdobami
- 9-10. Ceramiczne ozdoby ganku
11. Sień w pierwszym trakcie
12. Klamka drzwi w ścianie działowej sieni

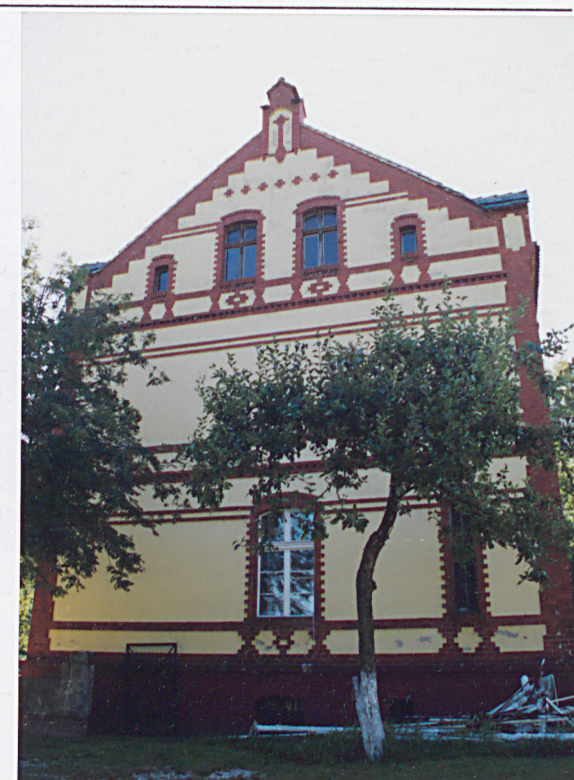
3

Elewacja północna: o podziałach i dekoracji jak południowa; zamiast czterech blend okiennych w przyziemiu jedno okno na osi elewacji, drugie- wąskie, blisko zachodniego narożnika elewacji. W partii cokołu dwa okna piwniczne.

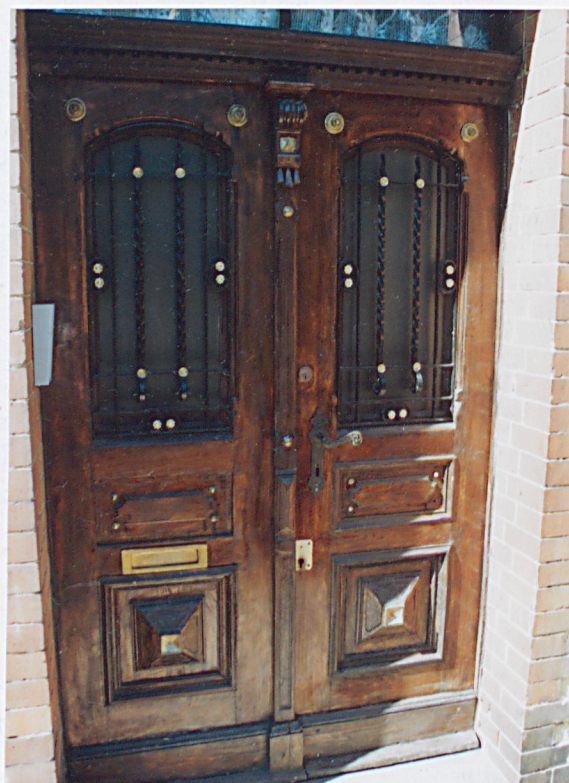
5

Stolarka drzwiowa: oryginalna, jedno- i dwuskrzydłowa, skrzydła pełne, płycinowe, w profilowanych ościeżnicach. Drzwi wejściowe: dwuskrzydłowe, drewniane z płycinowymi skrzydłami w części dolnej (rauty i ozdobnie wycięte nakładki nad nimi), w części górnej przeszklone, zabezpieczone

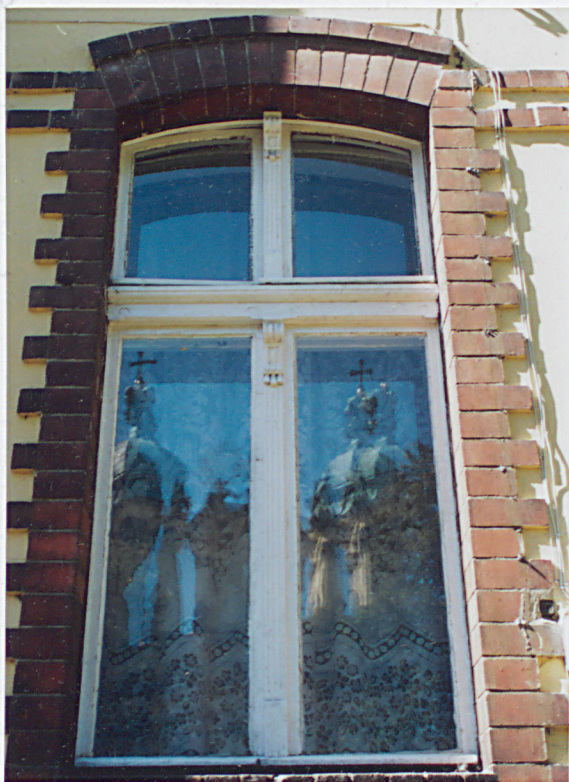
7

Stolarka okienna: oryginalna, skrzynkowa, dwuskrzydłowa, dwupoziomowa z nieruchomym, profilowanym śłemeniem i ruchomym słupkiem o manierystycznej dekoracji. Okna piwnic ze stolarka drewnianą, dwuskrzydłową, pojedynczą.

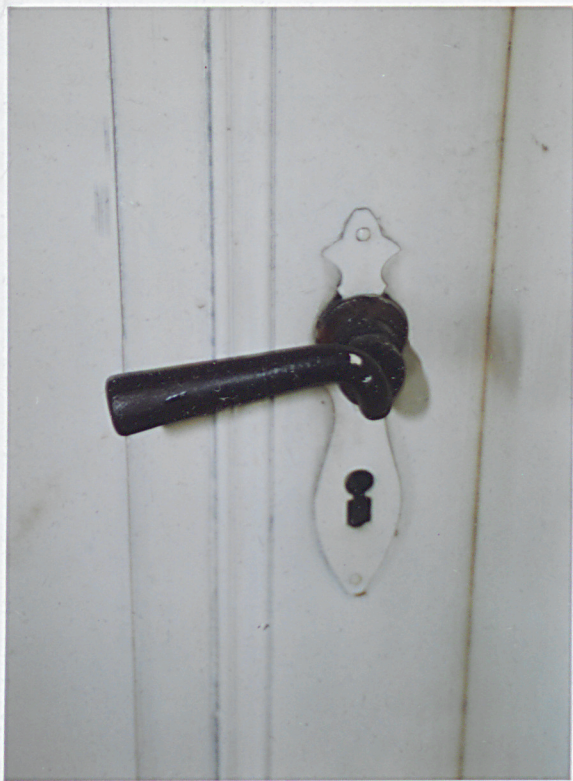
17

13. Klatka schodowa w drugim trakcie
14. Balustrada schodów na poddaszu
15. Drzwi pomieszczeń parteru
16. Drzwi pomieszczenia I piętra
17. Szczegół ww. drzwi
18. Wnętrze pd.-wsch. sali parteru
19. Piec w ww. sali
- 20-21. Wnętrze piwnicy
22. Gurt sklepienny w pomieszczeniu piwnicy
23. Dolna kondygnacja poddasza
24. Górna kondygnacja poddasza

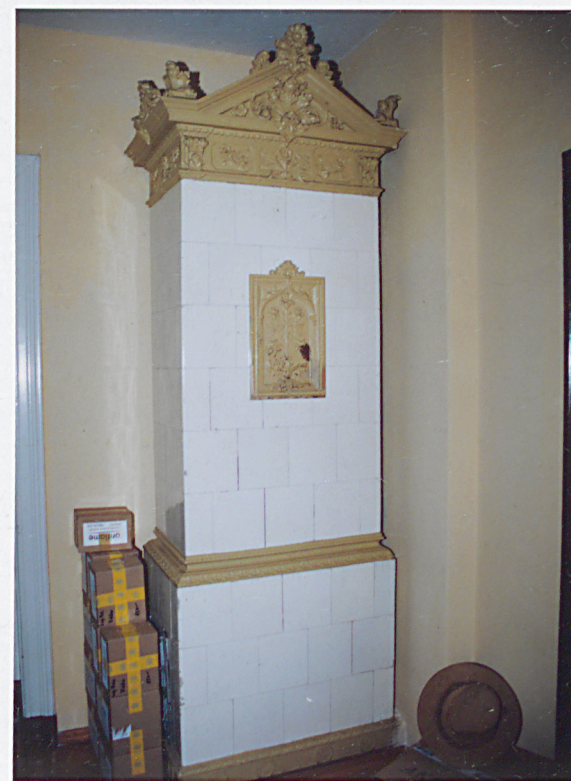
19

Dwa piece kaflowe, w tym jeden z dekoracją klasycystyczną.

20. Najpilniejsze postulaty konserwatorskie <ul style="list-style-type: none"> • wyremontować i zaimpregnować konstrukcję więźby; • uszczelnić okna strychowe; • pozostawić piec; • zmienić okładzinę podestu ganku na bardziej pasującą do obiektu; • oczyścić cokół z późniejszych przemalowań; • wpisać obiekt do rejestru zabytków

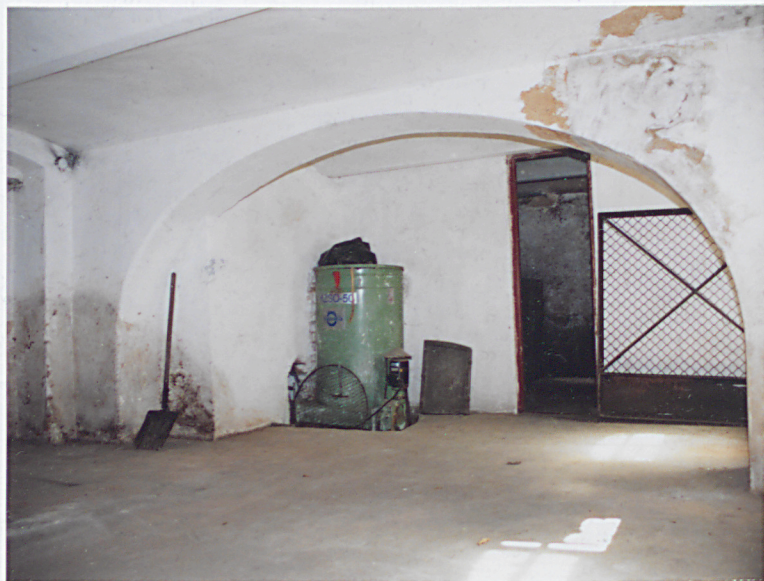
22

Sklepienia i stropy: w piwnicach odcinkowe sklepienia Kleina, w największym pomieszczeniu gurt sklepienny o wykroju koszowym; wyżej stropy drewniane, płaskie z podsufitką, bez dekoracji. **Dachy:** nad korpusem głównym i ryzalitami dwuspadowe, kryte dachówką- karpiówką z ciemną glazurą, podwójnie w koronkę. **Wieżba dachowa:** poddasze dwukondygnacyjne, część dolna zabudowana; wyżej widoczna konstrukcja wsparta na ścianie kolankowej, płatwiowo- krokwiowa z dwoma rzędami stoliczków (lub są to wieszary- dolna część słupów niewidoczna). Mocowana na dyble i zamki ciesielskie.
