1. Obiekt
PAŁAC

2. Czas powstania
kon. XIX w.

3. Miejscowość
GRABIESZYCE DLN.

1. Miejscowość GRABIESZYCE DOLNE	2. Obiekt (nazwa jak w karcie) PAŁAC	3. Zawartość wkładki (nazwa obiektu lub materiału uzupełniającego) cd.opisu, zdjęcia
-------------------------------------	---	---

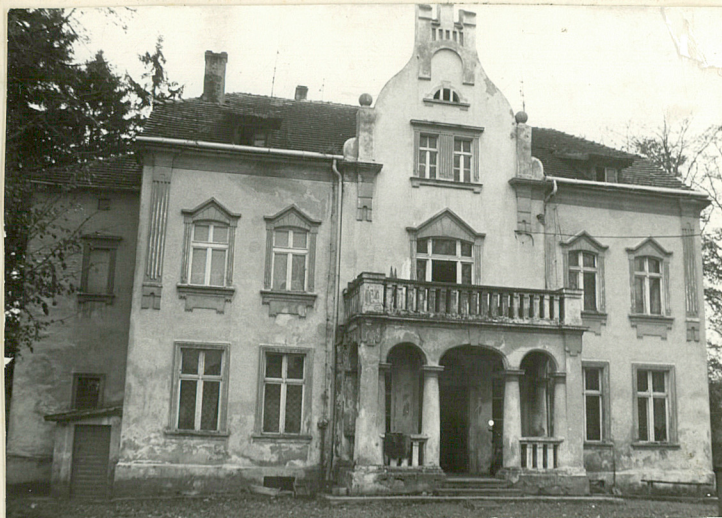
11. Zdjęcia, rzut, przekrój, sytuacja, orientacja

PAŁAC położony jest w dolnej, północnej części wsi Grabieszycy, przy drodze lokalnej do Grabieszyc G., po wsch. stronie drogi w odległości ok. 15 m zwrócony doń fasadą. Od strony zach. niewielkie podwórko z szopą, od str. pd. niewielkie ogródki i strona porośnięta drzewami, skarpa opadająca ku Grabieszycy. Od drogi szeroka brama wjazdowa i ogrodzenie z siatki metalowej, za drogą zabudowania gospodarcze.

Rzut-budowa na rzucie prostokąta z prostokątnym, środkowym portykiem, filarówo-kolumnowym, ujmującym gł. otwór wejściowy. Portykowi odpowiada w elew. tej samej szerokości, płytki pseudoryzalitu. Plan wzbogacają dodatkowo ryzality elew. bocznych: duży, mocno wyładowany, prostokątny ryzalit środ. wsch. i usytuowany przy narożniku pd., niewielki, 3-boczny ryzalit zach. ...

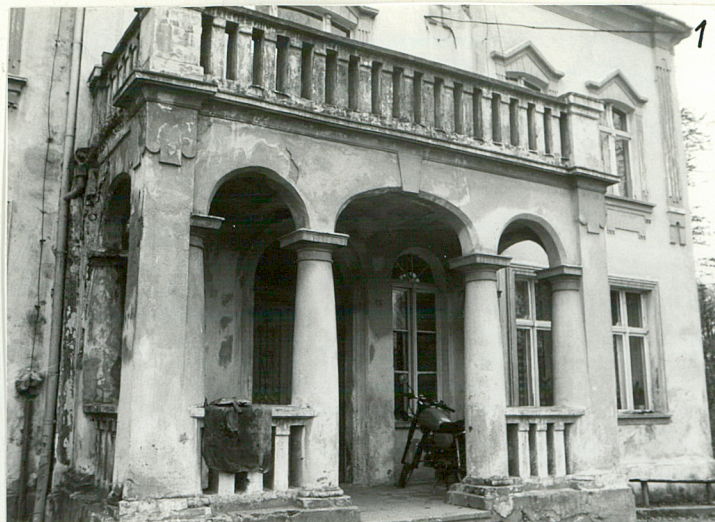
Elewacja-pn, fasada 2-kond., 7-osiowa w 1-ej, 5-osiowa w 2-ej kond., symetryczna, dośrodkowa. Oś środkowa akcentowana przez portyk arkadowy/łuki pełne, środkowy spłaszczony/na kolumnach z entasis i filarach, szerokie okno, 2 kond. i szczyt zwieńczony motywem przypominający fragm. krenelażu. Kształty i obramienia okienne zróżnicowane w obu kond., u dołu prostokątne otwory w profilowanych obramieniach, wyżej otwory zamknięte odcinkowo ujęte w pilastry podtrzymujące trójkątne wyłamanie ku górze nadproża, powierzchnie tak powstałych szczyków pokryte boniowaniem w tynku. Elewacja, w górnej kond. ujęta w profilowane pilastry. Pod oknami górnej kond. i pod obeliskami ujmujący szczyt, zdobienia w formie "fartuszków".

- 1-portyk elewacji frontowej
- 2-otwory okienne el.frontowej
- 3-elewacja boczna,wsch.
- 4-elewacja boczna,zach.
- 5-elewacja tylna,pd.
- 6-fragm. el.tylnej
- 7-główny otwór wejściowy
- 8-sień wejściowa
- 9-pomieszczenie parteru
- 10-dekoracja sztukatorska salonu
- 11-fragm.dekoracji sztuk.salonu
- 12- j.w.
- 13- j.w.

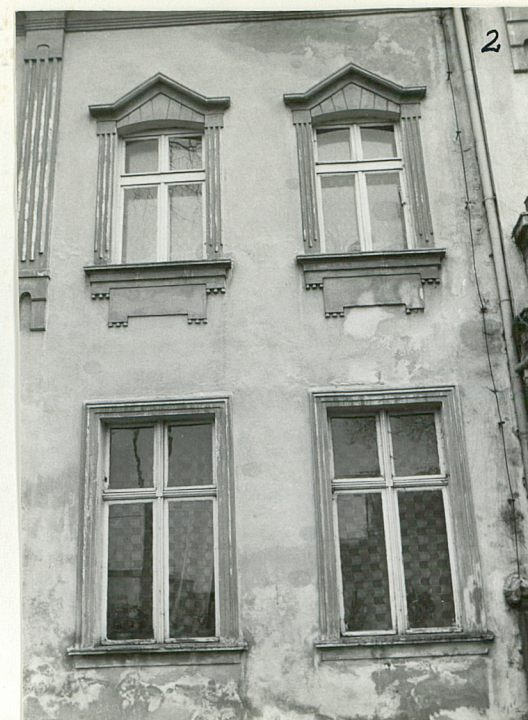
Otwory-prostokątne różnej wielkości i proporcji w elew. frontowej oraz niektóre w elw. bocznych w profilowanych opaskach. Okna 2 kond. elew. frontowej zakończone trójkątnymi naczółkami wspartymi na kanelowanych bocznych partiach obramień, w szczycie myzalitu okna zdwojone, ujęte wspólnym obramieniem, nad nimi małe okno półkoliste, stolarka, krosnowa i skrzydłowa ze ślaniem, 1, 2 i 3 skrzydłowa. Drzwi drewniane, 1 i 2 skrzydłowe, konstrukcji ramowo-płycinowej, drzwi główne przeszkłone w górnej partii.

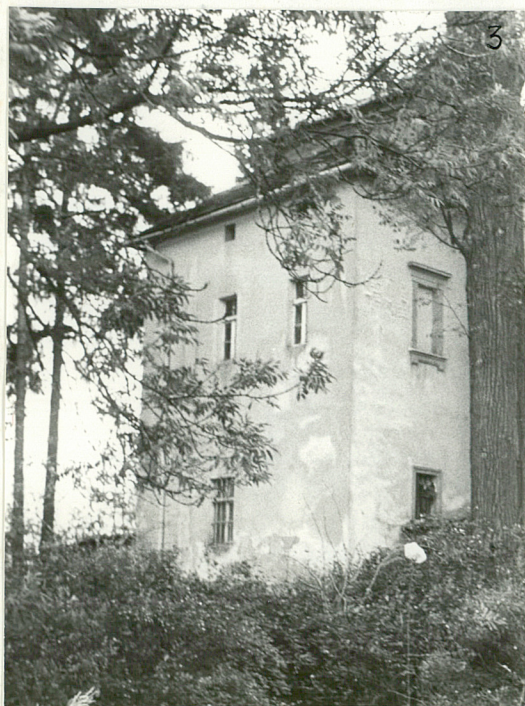
Elewacja wsch.-2 kond., 2-osiowa; większą część tej ściany zajmuje 2-kond., ryzalit.

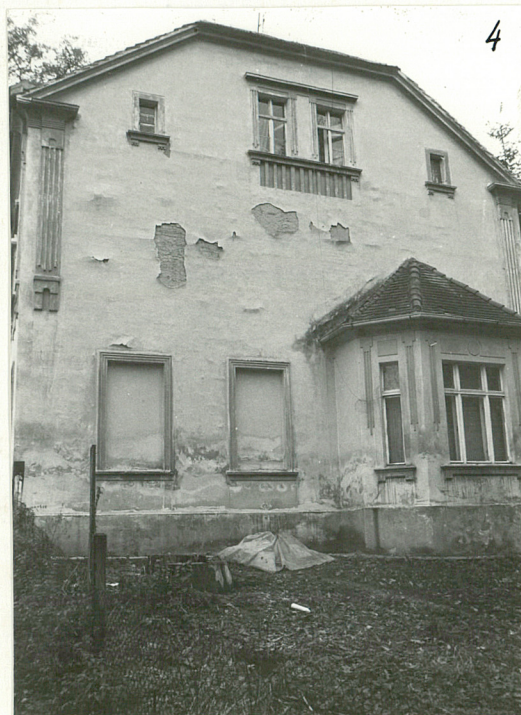
Elewacja zach.-2 kond./kond. 1-sza i poddaszowa/. Otwory okienne 1 kond. zamurowane, oprócz otworów ryzalitu. 2-kond. ujęta jak w fasadzie, przez kanelowane pilastry, podtrzymujące fragmenty gzymsu gł.. Środkowe okna poddasza ze wspólnym gzymsiem nad i podokiennym, pod nim blenda, dzielona listwami. Z boku małe okienka strychowe z gzymsami podokiennymi na płaskich wspornikach.

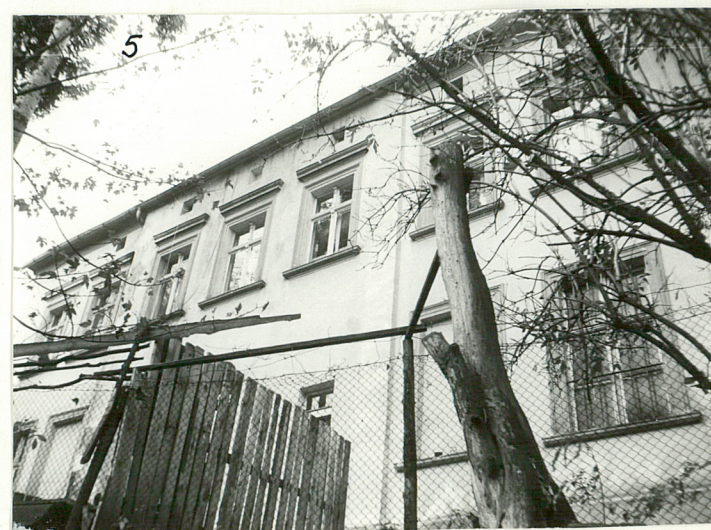
Elewacja pd.-2-kond., 7-osiowa, symetryczna, dośrodkowa/symetria zachwiana przez zmianę kształtu jednego z półkoliście zamkniętych otworów okiennych/. Nad oknami górnej kond. odcinki prostego, profilowanego gzymsu nad oknem.

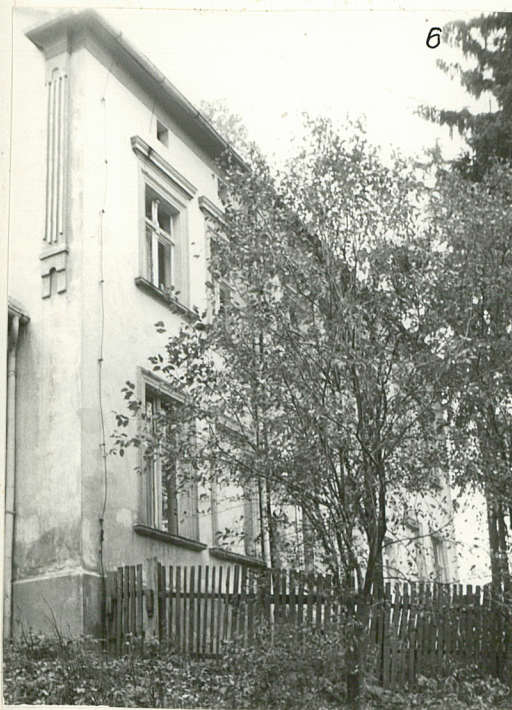
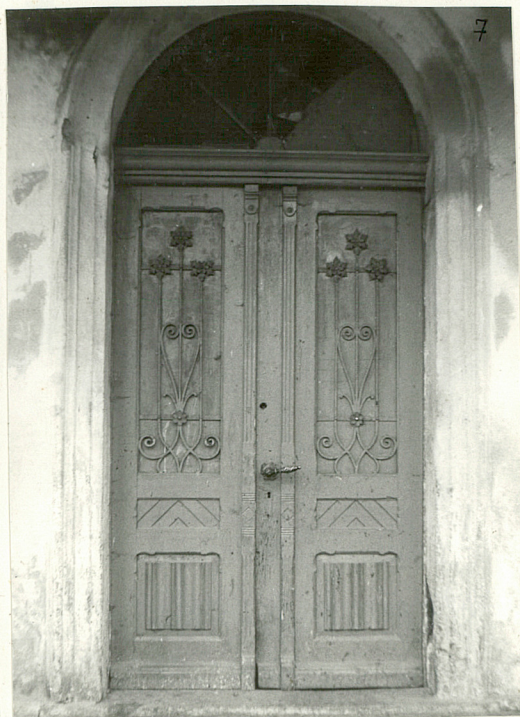
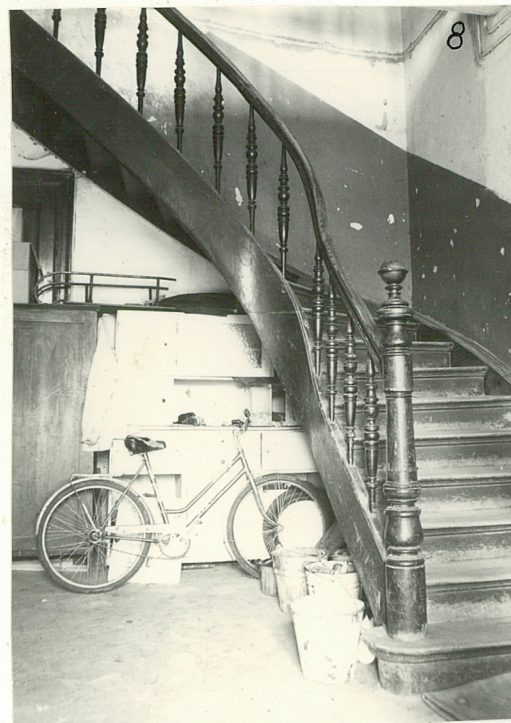
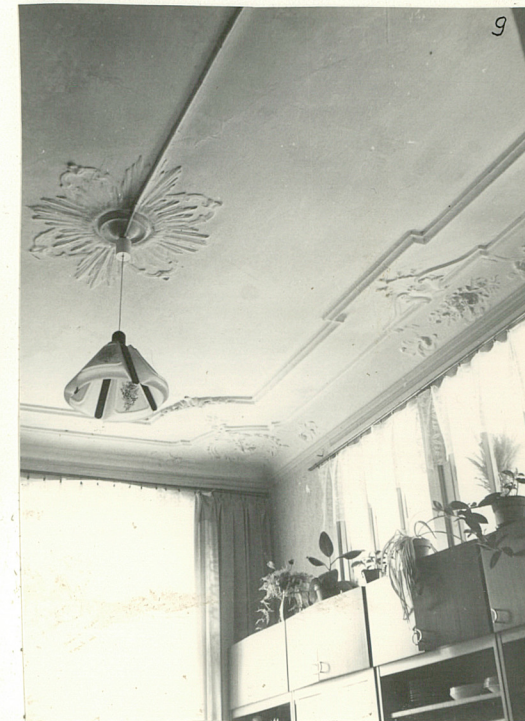
3. Zawartość wkładki (nazwa obiektu lub materiału uzupełniającego)
zdjęcia;

Bryła-budynek 2-kond.z użytkową 1 kond.poddasza, podpiwniczony w połowie. Zwarta bryła wzbogacona o jednokond. 3-osiowy portyk, zwieńczony masywną, ażurową balustradą: portyk ujmuję gł. wejście bud. Oś symetrii pałacu akcentuje szczyt fasady, o płynnym wypukło-wklęsłym przebiegu krawędzi, zwieńczony rodzajem blanków, flankowany przez obeliski. W elew. zach. jednokond., 3-osiowy, 3-boczny ryzalit nakryty daszkiem stożkowym. Trzy osie środ. elew. pd. wysunięte nieznacznie przez lico ściany w formie płytkiego pseudoryzalitu. Większa część elew. wsch. zajmuje mocno wyładowany, prostokątny ryzalit 2-kond., nakryty dachem 3-połaciowym. Korpus pałacu nakrywa dach masardowy, naczołkowy.

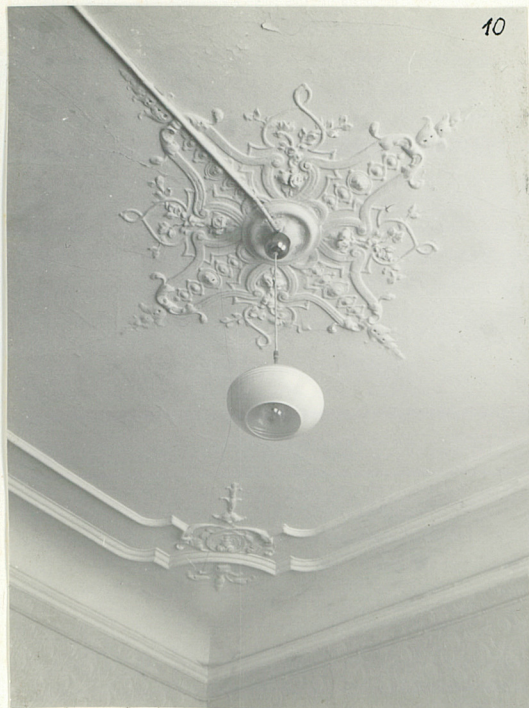
10

Wyposażenie- zachowały się 3 fasetowe plafony z delikatną dekoracją stiukową; stylizowana, drobne ściśle symetryczne motywy roślinne pośrodku i w narożach plafonów/zach. część 1-szej kond./.
