KAPLICA MSZALNA

1714 r.,
przebud. XIX/XX w.

JAWORNICA

11. Zdjęcia, rzut, przekrój, sytuacja, orientacja

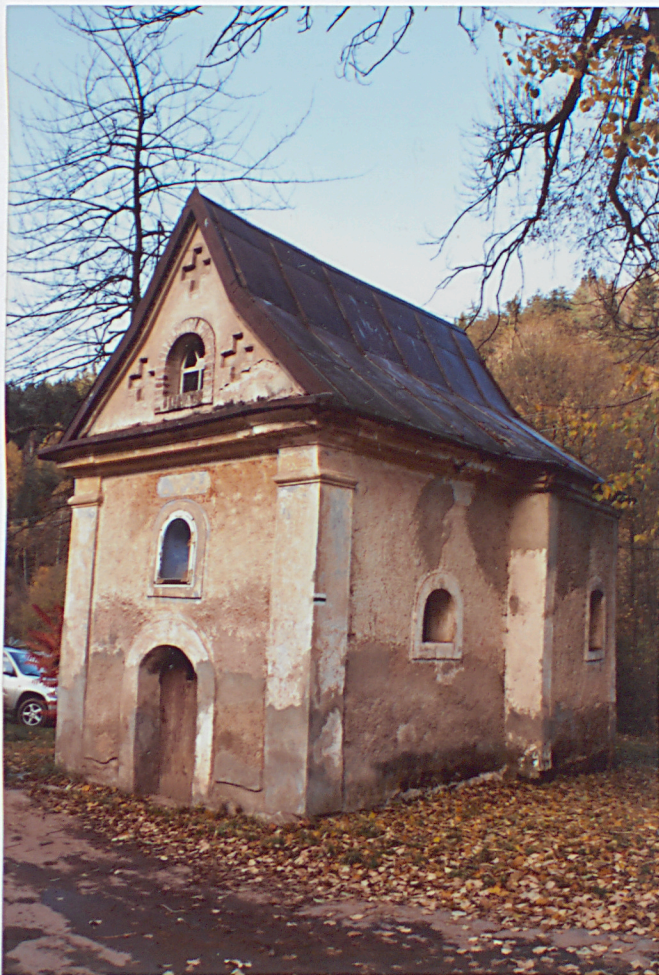
Rzut kaplicy. Pomniejszenie bezskalowe.
Plan orientacyjny. 1: 10 000.

Kaplica założona na rzucie złożonym z dwóch prostokątnych przęseł; przęsło prezbiterium szersze, zamknięte od północnego wschodu płytką apsydą, założoną na wycinku koła. Przęsła nakryte sklepieniami krzyżowymi, rozdzielonymi gurtem tworzącym łuk tęczy. Główne wejście do kaplicy od strony południowo-zachodniej. W bocznych ścianach prezbiterium i nawy – po jednym otworze okiennym.

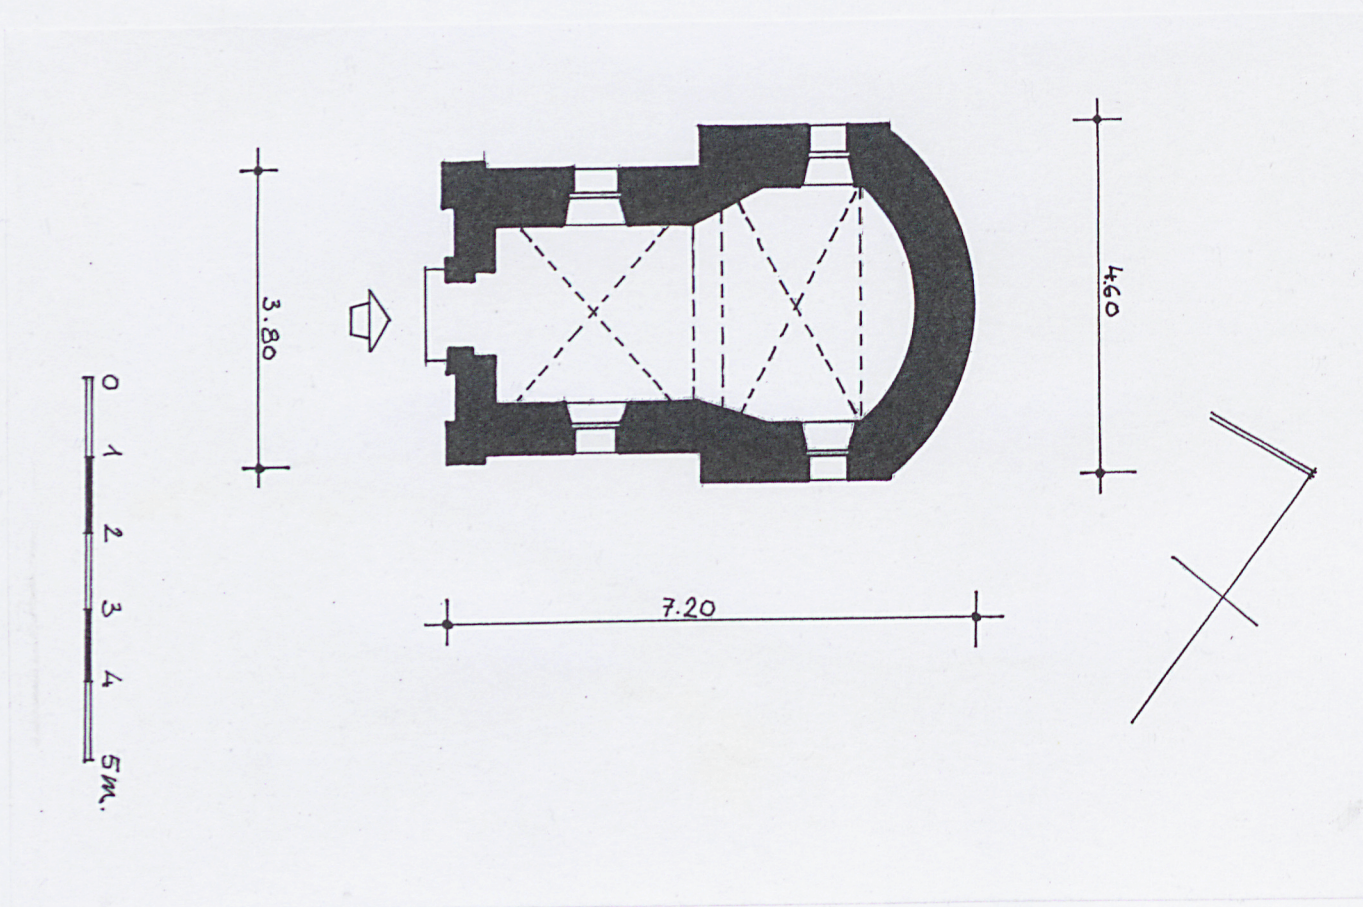
Rzut. 1 : 100, h \approx 6,5 m

Kaplica niepodpiwniczona. Bryła budynku rozczłonkowana: od strony południowo-zachodniej węższa nawa, od strony północno-wschodniej – szersze prezbiterium zamknięte od północnego wschodu płytką, wyoblona apsydą. Korpus nakryty łamanym dachem dwuspadowym przechodzącym ponad apsydą prezbiterium w stożkowy.

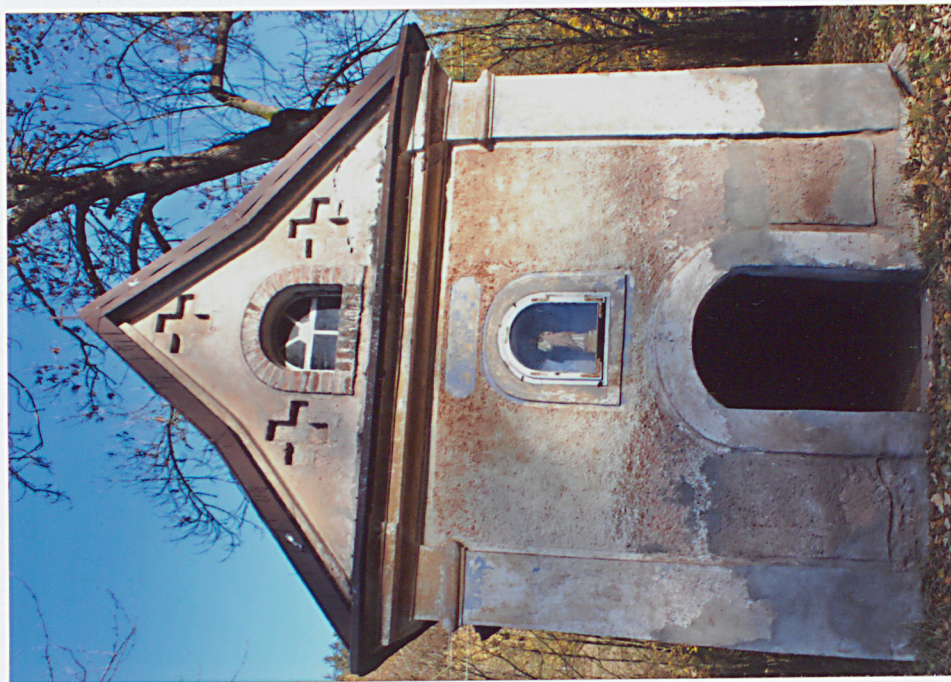
2.

Elewacja południowo-zachodnia – fasada

Jednokondygnacyjna, jednoosiowa, zwieńczona trójkątnym szczytem. Na osi elewacji wejście do kaplicy, którego otwór zamknięty łukiem obniżonym i ujęty szeroką, tynkową opaską.

Fasada ujęta w narożach wyrobionymi w tynku pilastrami o uproszczonych głowicach, dźwigającymi profilowany gzyms koronujący (ponad pilastrami wyłamany).

Na fasadzie ślady warstwy malarskiej – na płaszczyźnie elewacji – w kolorze ceglasm, na pilastrach i w obramieniu niszy – błękitnym. Ponad przeszkloną niszą pomalowana w kolorze błękitnym płycina w kształcie wydłużonego, leżącego prostokąta, o wklęsłych narożach.

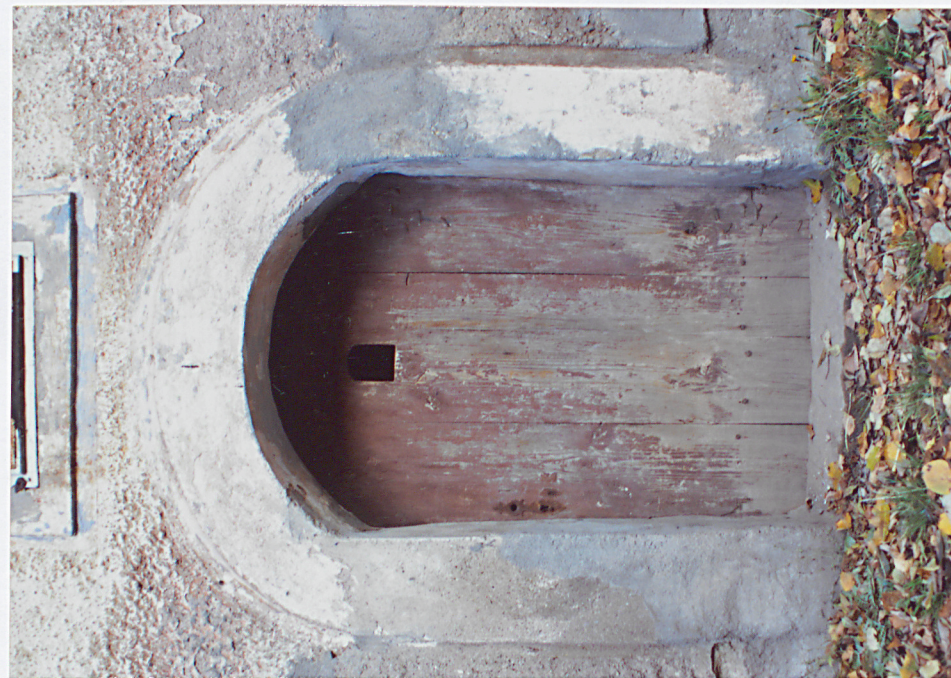
3.

Otwór wejścia głównego zamknięty łukiem obniżonym, ujęty szeroką tynkową opaską.

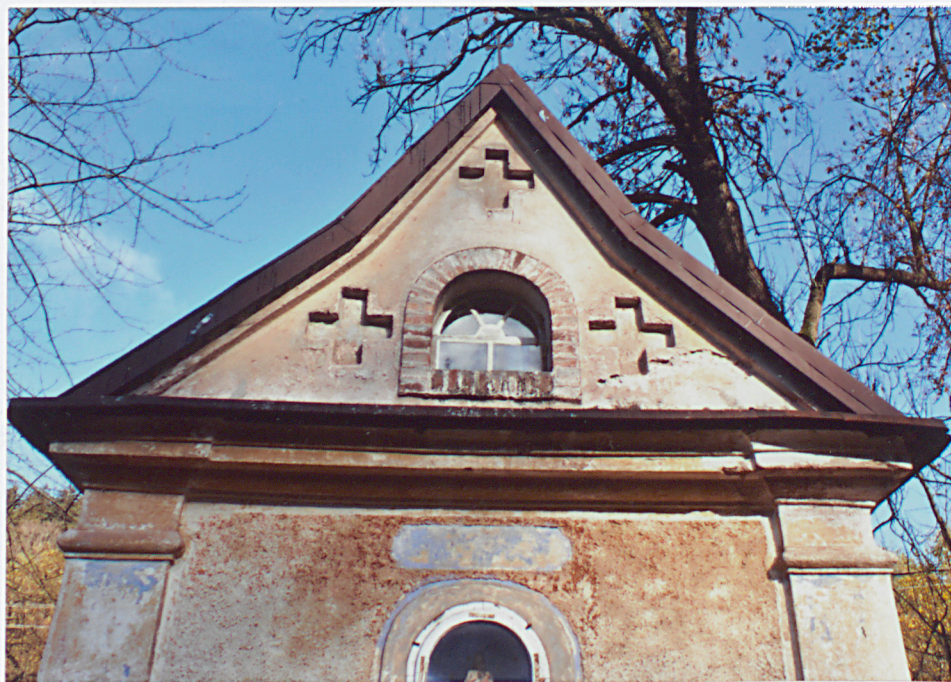
4.

W szczycie południowo-zachodnim – otwór okienny poddasza zamknięty łukiem pełnym, w ceglanej opasce, pozbawionej tynku.

W szczycie dekoracja w postaci trzech, zagłębionych w tynku krzyży równoramiennych (po obu stronach otworu okiennego oraz w górnym narożu szczytu).

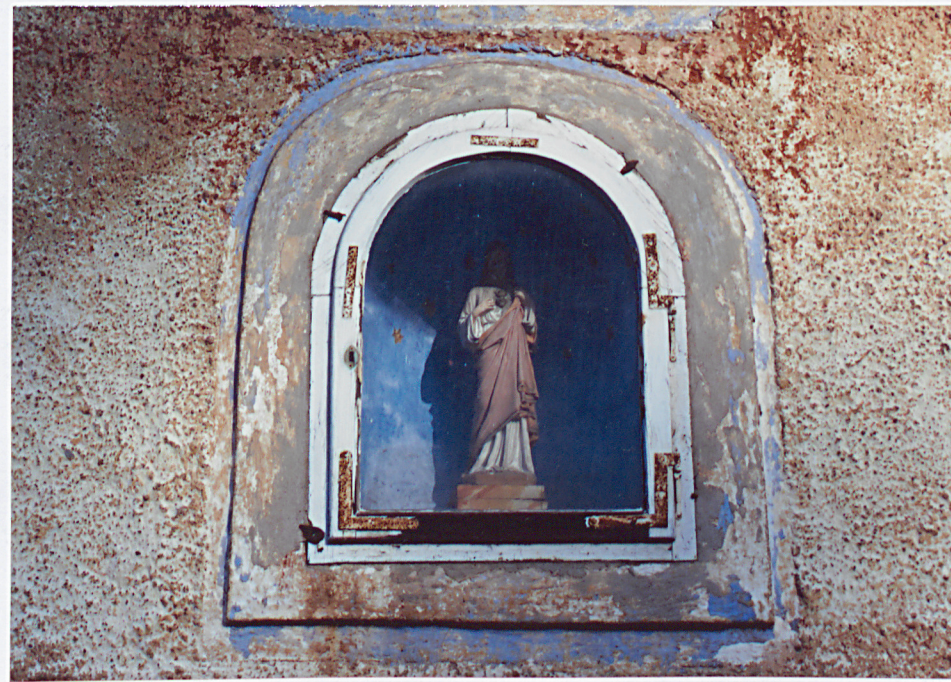
5.

Ponad wejściem przeszklona nisza zamknięta łukiem pełnym, obwiedziona opaską. W pomalowanej w odcieniu błękitu ze złotymi gwiazdami niszy gipsowa figura Serca Pana Jezusa. W szczycie otwór okna poddasza zamknięty łukiem pełnym ujęty ceglana opaską pozbawioną tynku.

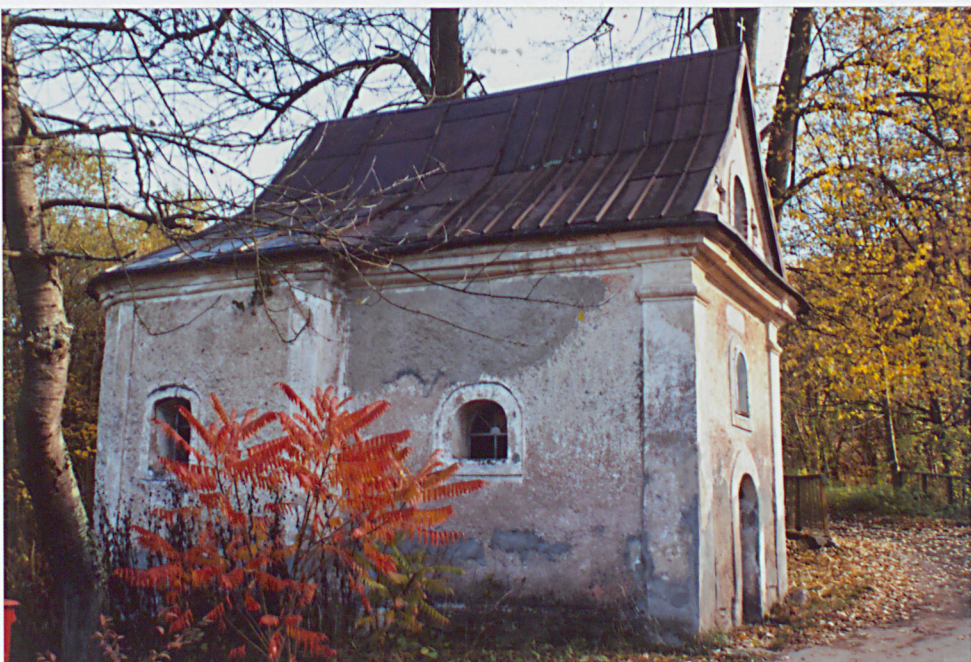
6,

Elewacja północno-zachodnia

Jednokondygnacyjna, dwuosiowa, z uskokiem pomiędzy osiami wynikającym z bryły budowli. Otwór okienny w 1 osi (prezbiterium) zamknięty łukiem odcinkowym, w 2 osi (nawa) – łukiem pełnym. Elewacja z tynkową dekoracją ramową: w zachodnim narożu kaplicy, przy uskoku pomiędzy nawą a prezbiterium oraz przy przejściu prezbiterium w apsydę - pilastry o uproszczonych głowicach, dźwigające profilowany gzyms koronujący (ponad pilastrami gzyms wyłamany).

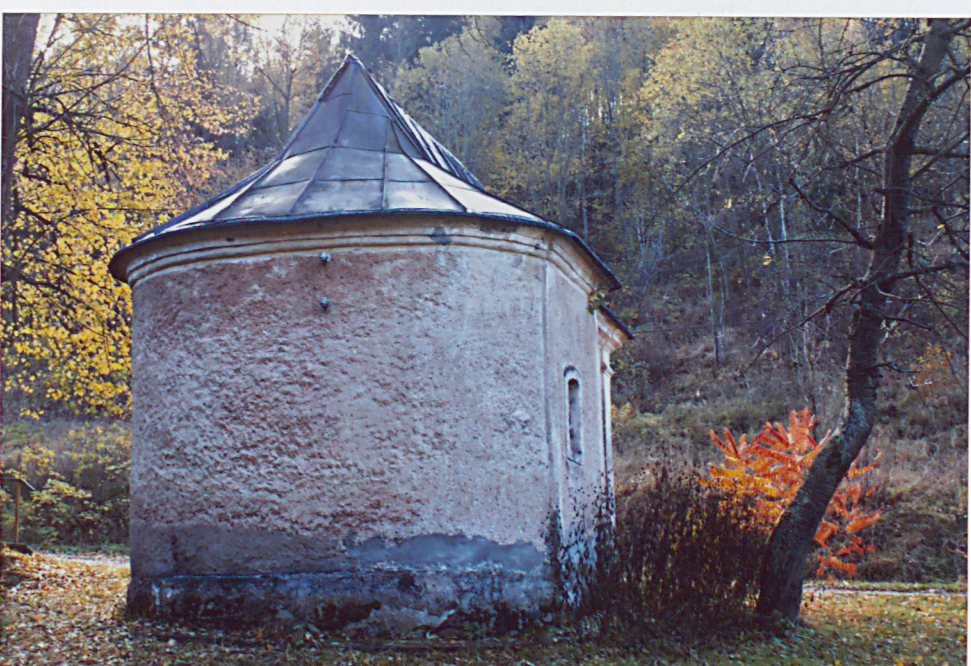
8,

W związku z obniżającym się w kierunku północnym terenem – północna część kaplicy osadzona jest na cokole. Elewacje rozczłonkowane pilastrami.

Elewacja północno-wschodnia

Ślepa. Na cokole, zwieńczona profilowanym gzymsem koronującym.

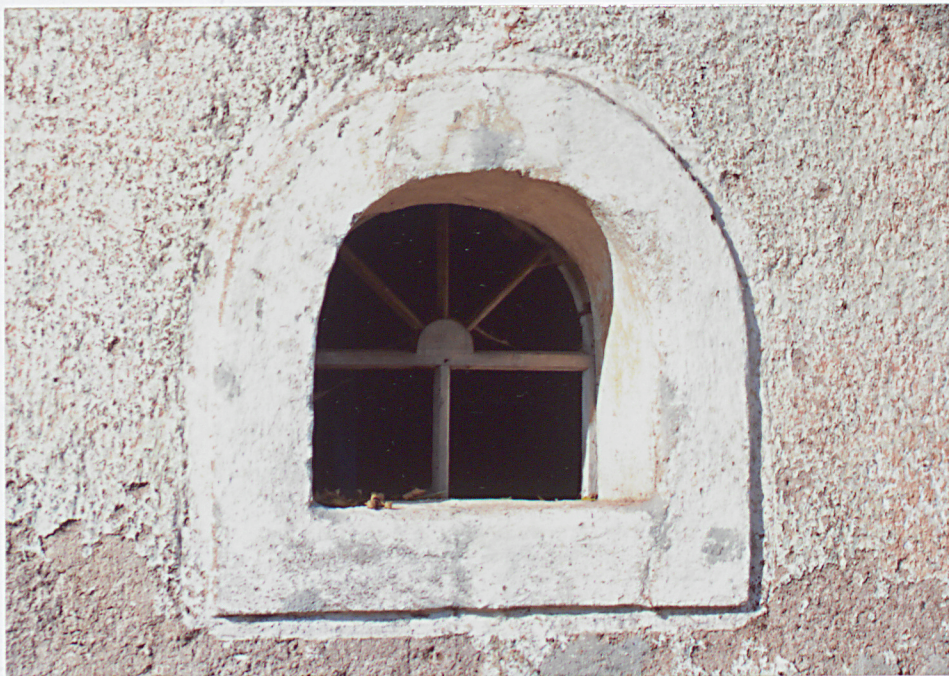
9.

Otwory okien nawy zamknięte łukiem pełnym, otwory okien prezbiterium zamknięte łukiem odcinkowym o niskiej strzałce - w tynkowych opaskach.

Stolarka okienna drewniana – przeszklenia pojedyncze; w nawie i w szczycie o promienistym układzie szprosów.

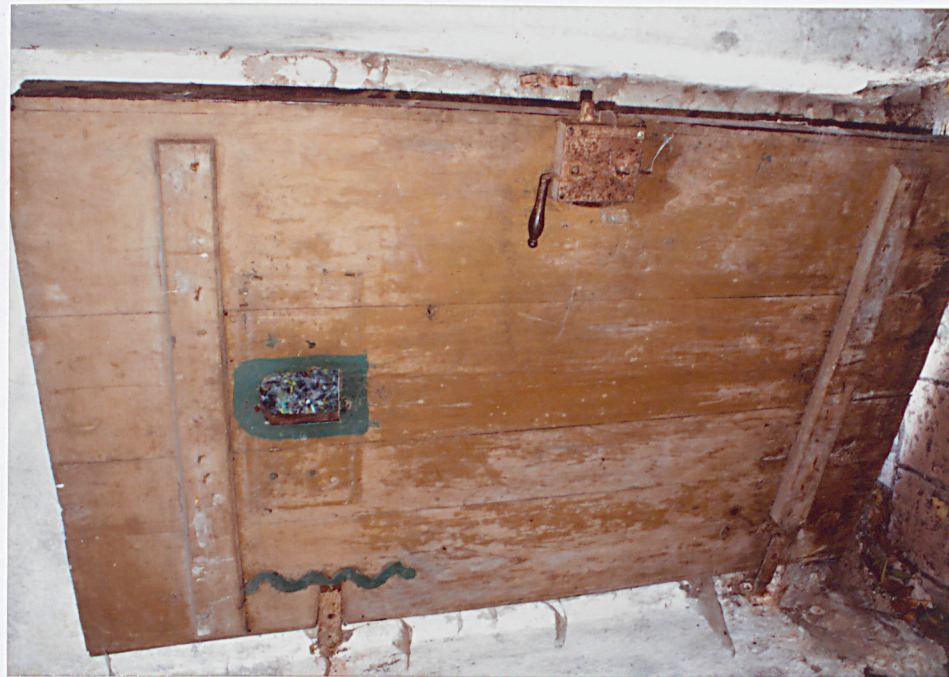
17.

Stolarka drzwi wejściowych – jednoskrzydłowe, z desek, z wyciętym otworem w górnej części, zawieszane na parze zawiasów esowych. Zamek puszkowy z ozdobnym szyldem o kształcie łezkowym.
