1. Obiekt
~~KOSCIOL RZYM.-KAT. PW. WNIEBOWZIECIA NMP /obecnie bez wezwania/~~
KAPLICA CEMENTARNA

2. Czas powstania
1559, 1644,
1726

3. Miejscowość
WIEŚCISZOWICE

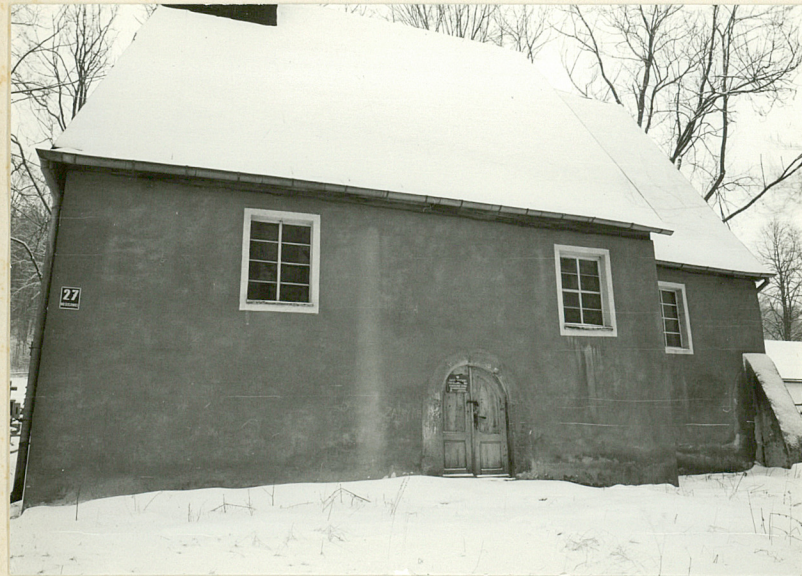
11. Zdjęcia. rzut, przekrój, sytuacja, orientacja

RZUT. Kościół jednonawowy, z wyodrębnionym, prostokątnym prezbiterium, zamkniętym prosto. Orientowany. Przy ścianie pd. prezbiterium przypora. Nawa w kształcie nieregularnego kwadratu, z wejściem od strony pd.

BRYŁA. Niewielka, zwarta bryła budowli, złożona z dwóch części: nawy i niższego i węższego od niej prezbiterium. Obie części nakryte wyniosłymi, osobnymi dachami: nawa - 3-spadowym, prezbiterium - 3-spadowym. Bryła kościoła wzbogacona prostopadłościenną sygnaturką, nakrytą daszkiem namiotowym, zwieńczonym baniastym hełmem, zakończonym kulą z chora-giewką. Na chora-giewce wycięty monogram MS i data 1726.

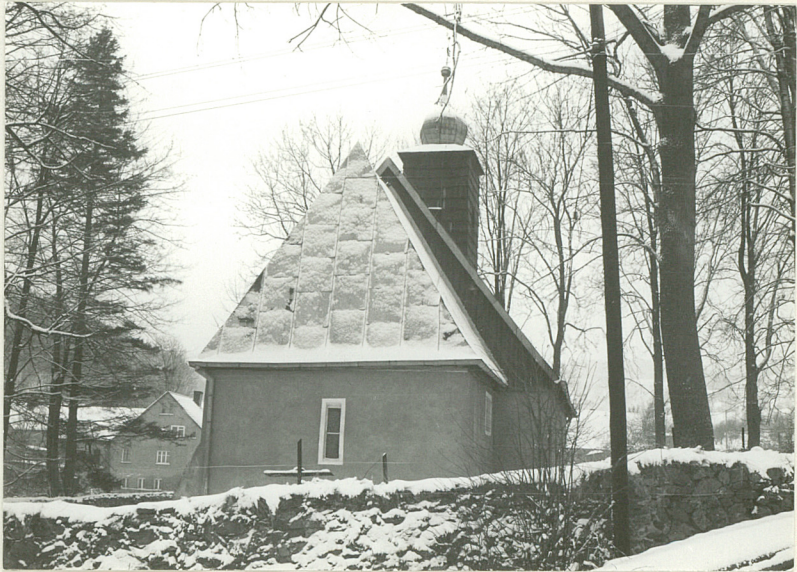
Elewacja wsch. - jednoosiowa, z jednym wąskim okienkiem zaznaczającym oś środkową budowli

Prezbiterium kościoła, elew. wsch.

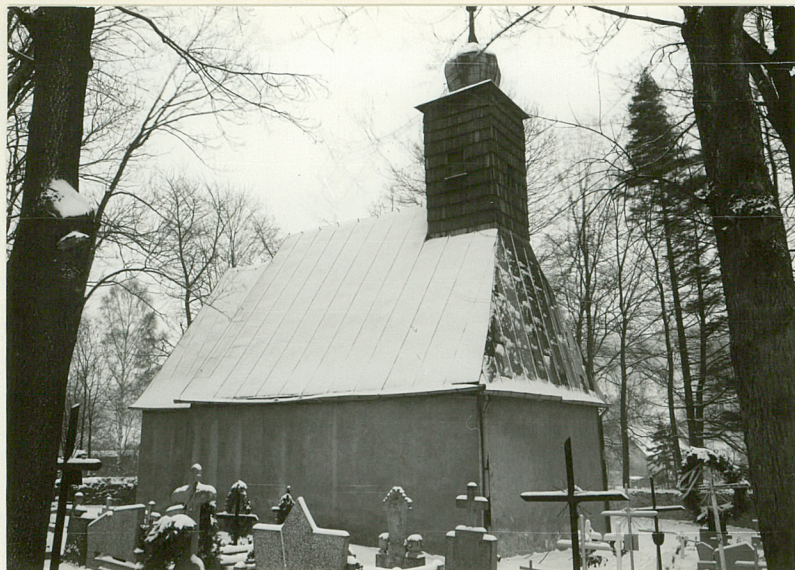
Elewacja pn. - ściana nawy ślepa; w ścianie prezbiterium 1 okienko w pobliżu ściany nawy.

Elewacja zach - ślepa.

Elewacja pn. i zach.

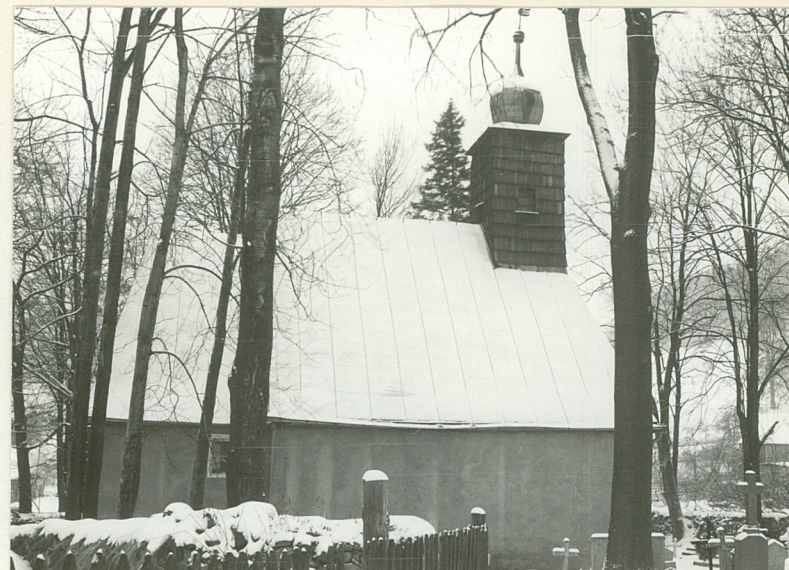
Elewacja pn.

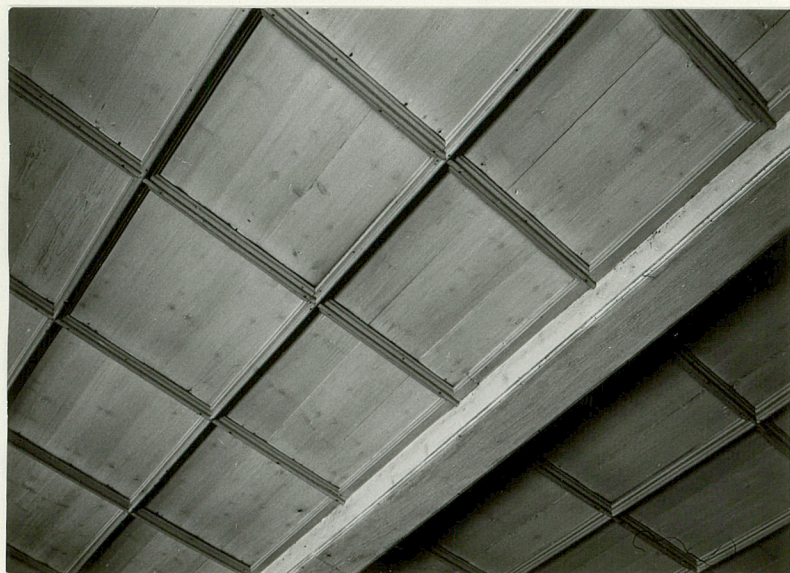
Sklepienia i stropy - strop nad nawą i prezbiterium płaski, z desek, na sistrzanie wzdłużnym, wspartym na słupie drewnianym ustawionym przy ścianie zach. i podciagu drewnianym, wmurowanym w ściany prezbiterium, przy granicy nawy; kasetonowy.

WNĘTRZE. Wnętrze jednoprzestrzenne z wyodrębnionym prezbiterium, nakryte stropem wspartym na siestrzanie i podciagu. Na drewnianej belce podciagu, przy jego pn. krańcu data 1644 i litera W.

Fragment stropu.

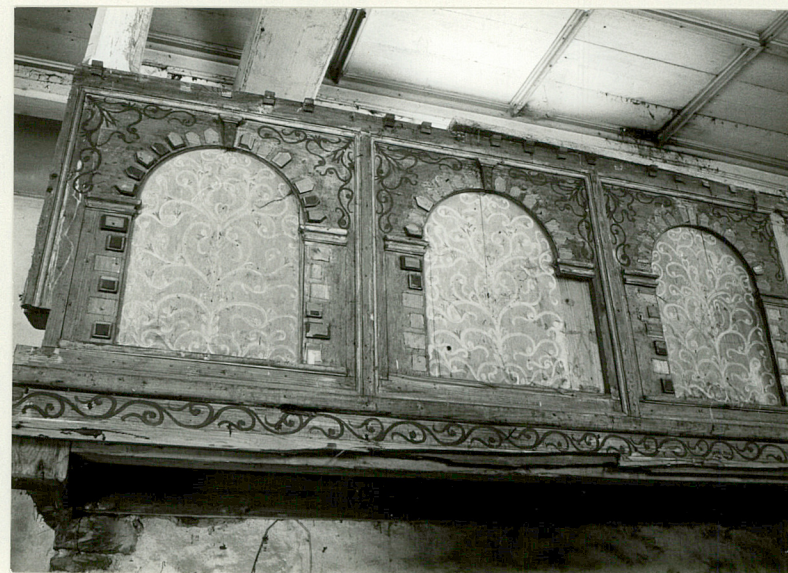
WYPOSAŻENIE. Pozostałości drewnianej empory w prezbiterium /ściana pn. i wsch.- tylko schodki i 2 belki/, wspartej na drewnianych słupach; z drewnianą, płaskorzeźbioną balustradą /XVII w./. Balustrada pełna, podzielona na płyciny, w których arkady z motywami rautów w łukach; ślady polichromii.

Empora w prezbiterium.
