KARTA EWIDENCYJNA ZABYTEKÓW
ARCHITEKTURY I BUDOWNICTWA

Nr 4003
DOLNOŚLĄSKIE

EWANGELICKI
KOŚCIÓŁ POMOCNICZY PW. CHRYSTUSA KRÓLA

LEŚNA

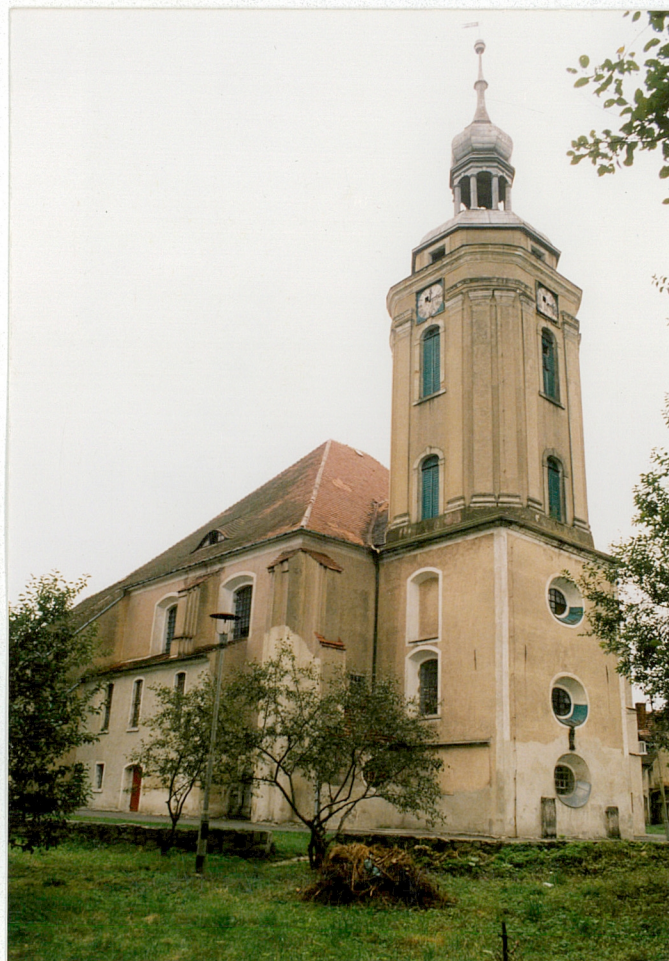
1. Widok kościoła od pn.-zach.
2. Elewacja pn., część zach.
3. Elewacja pn., część wsch.
4. Przybudówki pn., fragment.
5. Fragment elewacji wsch. – apsyda i zakrystia.

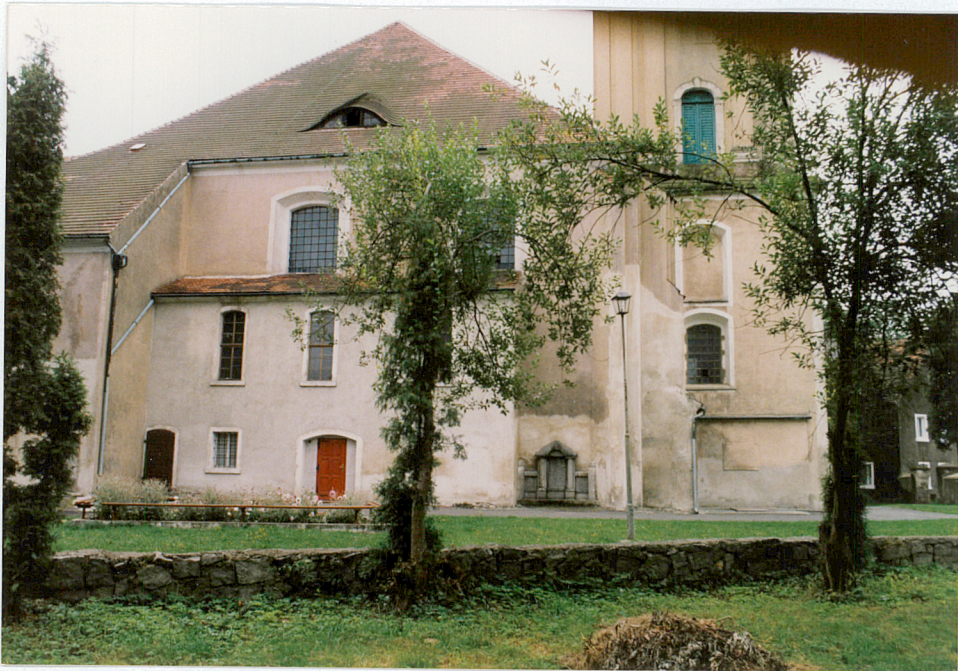
2.

Elewacja pn. – najbardziej zróżnicowana i rozczłonkowana przybudówkami, o różnych gabarytach; elewacja obu części wieży identyczna, jak od strony pd.; nawa z podziałem przyporą na dwa przęsła, w których identyczne otwory okienne; przypora i otwory skrócone przez 2-kond. przybudówkę, z regularnym układem jednolitych okien w 2-giej kond. i dwoma wejściami w przyziemiu; wsch. przęsło nawy poprzedzone wydładowaną mocno przybudówką, o ślepej ścianie pn.; ściana przybudówki prezbiterium z małymi zróżnicowanymi okienkami, w narożniku mała przybudówka wejściowa z dwoma otworami drzwiowymi: do kruchty i na łożę (poprzedzone schodami); na narożu ukośna przypora.

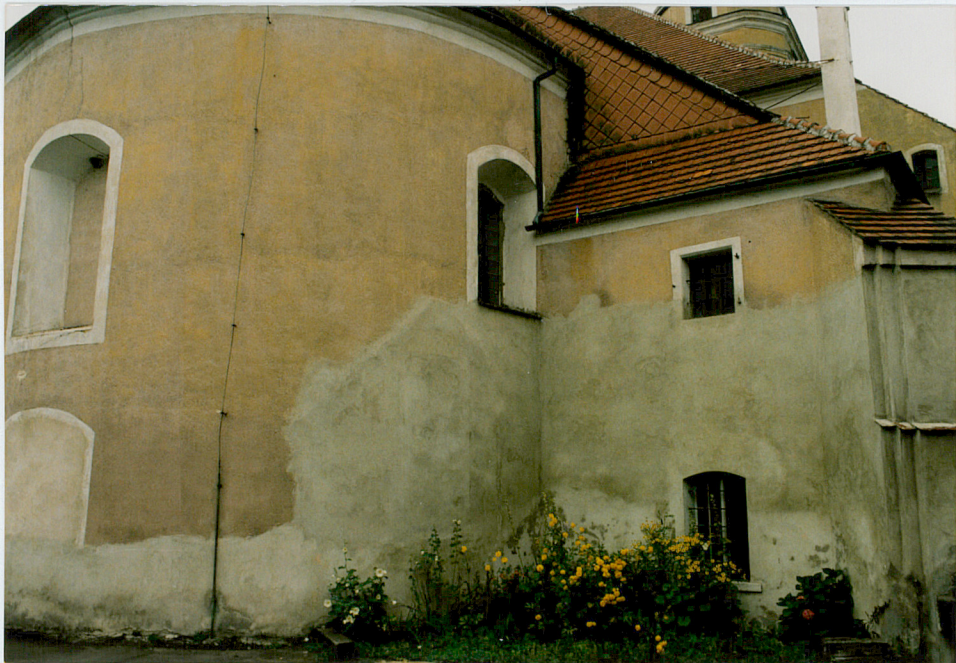
5.

Elewacja wsch. – główną jej część stanowi 3-osiowa apsyda prezbiterium, ze zblendowanym otworem środkowym; po prawej, pn. stronie mocniej wysunięta 2-kond. ściana zakrystii, po lewej, pd. stronie cofnięta, także 2-kond. ściana nawy pd.; narożniki ujęte w ukośne narożne przypory; elewacje gładkie, pozbawione elementów dekoracyjnych i artykulacyjnych, poza nieregularnie rozmieszczonymi, zróżnicowanymi oknami.

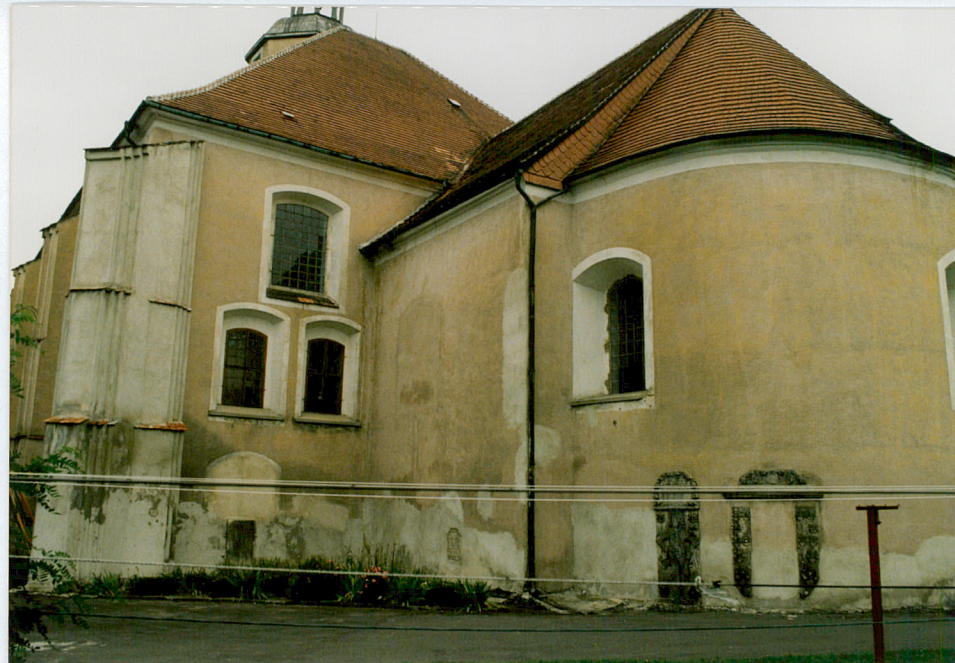
6. Elewacja wsch. – fragment apsydy i ściana nawy pd.
7. Elewacja pd., fragment wsch.
8. Nawa pd., widok od zach.
9. Wieża, widok od pd.
10. Elewacja zach., wieża i ściana nawy pd.

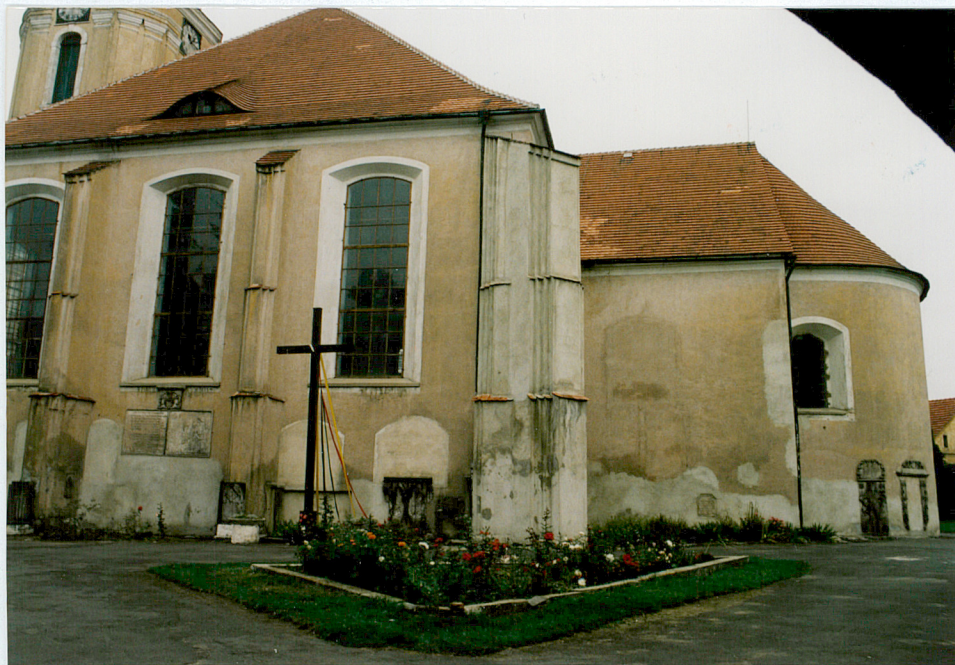
7.

Elewacja pd. – wieloczłonowa; ślepa, mocno cofnięta elewacja prezbiterium, z lekko jeszcze ku tyłowi przesuniętą apsydą, w której widoczny jeden otwór okienny w pasowym obramieniu; elewacja nawy 3-przęsłowa, 3-osiowa, ujęta w narożne ukośne, potężne (szczególnie zach.), zwielokrotnione przypory, dzielona na przęsła delikatniejszymi prostymi przyporami trójuskokowymi; ściana przepruta trzema identycznymi dużymi otworami w pasowych prostych obramieniach; zza przypory zach. widoczna cofnięta, jednoosiowa elewacja wieży, z wejściem w przyziemiu i odmiennym systemem artykulacji w górnej części – naroża odcinkowo ścięte, opięte parami pilastrów doryckich, okna, akcentujące oś środkową w pasowych obramieniach z boniami w zworniku i u nasady łuku zamknięcia, także flankowane pilastrami w wielkim porządku, całość zwieńczona pełnym belkowaniem z profilowanym gzymsem; poza górną częścią wieży pozostałe elewacje gładko tynkowane, pozbawione elementów artykulacyjnych, poza otworami; otwory w prostych pasowych obramieniach; w środkowym przęśle nawy wmurowana w ścianę kamienna tablica fundacyjna i herb, oprócz tego liczne epitafia i płyty nagrobne.

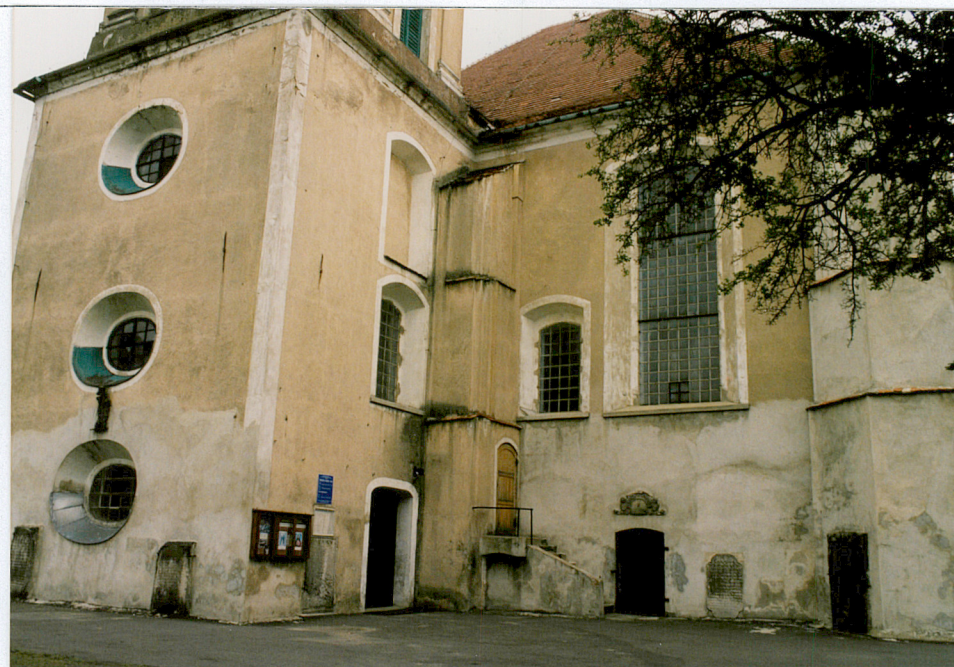
10.

Elewacja zach. – elewacja z mocno wydładowaną, masywną, przesuniętą ku pn. od osi środkowej wieżą; elewacja dolnej części wieży gładka, równa wysokością korpusowi, jednoosiowa i 3-kond., z trzema owalnymi okulusem; nad okułem przyziemia barokowy liściasty zwornik z siedzącym puttem; elewacje naw także gładkie, ujęte w przypory, pd. – potężna, wieloboczna; w pn. fragment elewacji wbudowana mała przybudówka z okułem; układ otworów nieregularny, ich kształty i rozmiary zróżnicowane; górne kond. wieży, powyżej korpusu, z podziałami i dekoracją identycznymi, jak w elewacji pd.

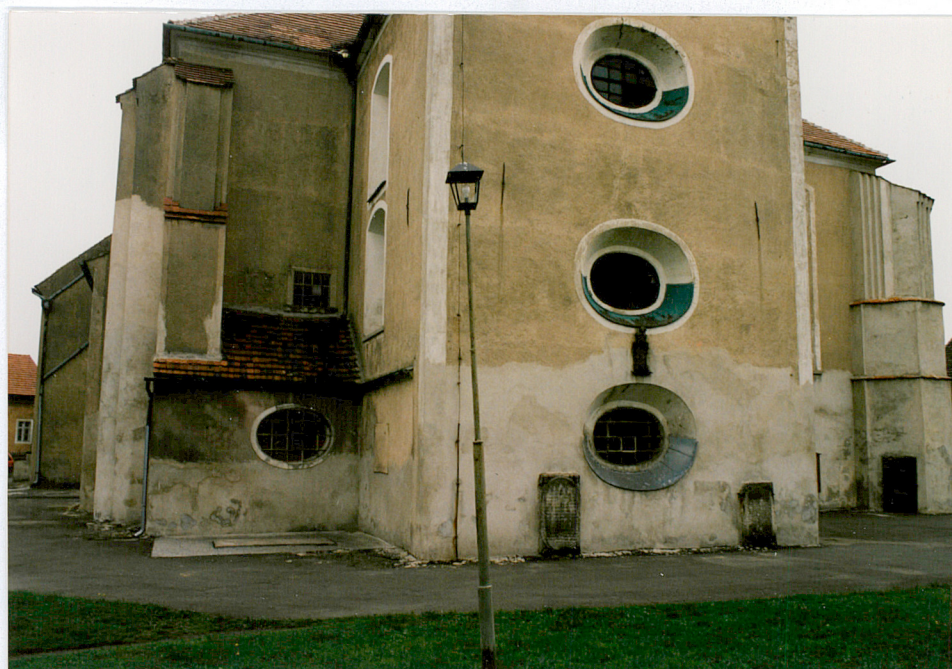
11. Elewacja wsch.
12. Ostatnie kondygnacje wieży.
13. Hełm wieży z chorągiewką wiatrową i datą przebudowy (1719).
14. Zwornik nad okułem wieży.
15. Tablica fundacyjna z nazwiskami patronów i datą rozbudowy (1685).

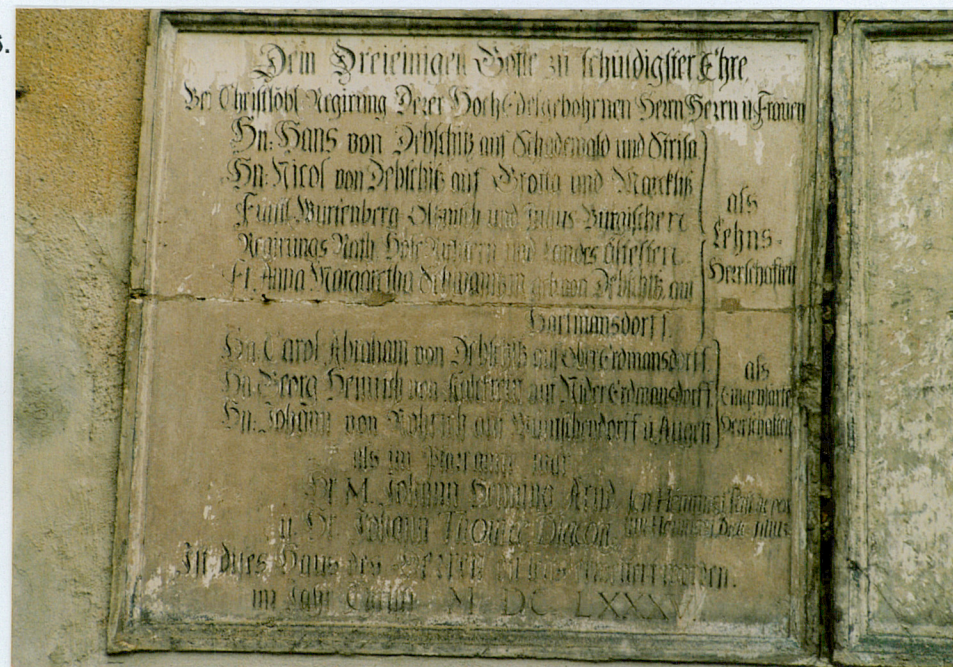
16. Tablica fundacyjna z nazwiskiem fundatorów i datą 1756.
17. Wnętrze nawy pn., widok ku prezbiterium.
18. Wnętrze nawy pn., widok ku emporze muzycznej.

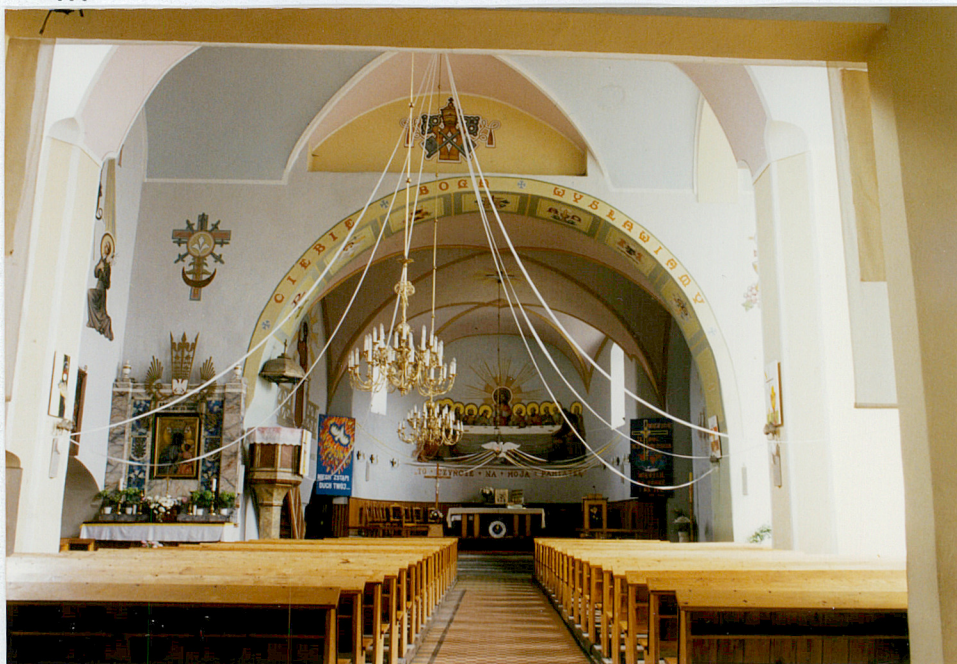
17.

szerokim pełnym łukiem tęczy, niższe i węższe prezbiterium, zamknięte półkolistą apsydą. W ścianie pn. nawy przysadziste wejścia do niskich kaplic, nad którymi, dostępne tylko z wnętrza kościoła, ob. zamurowana. W zach. przęsło nawy pn. wbudowana współczesna empora muzyczna, pod którą szerokie przejście do obszernego przyziemia wieży, stanowiącego kruchtę zach. Kruchta pn. połączona z prezbiterium i zakrystią.

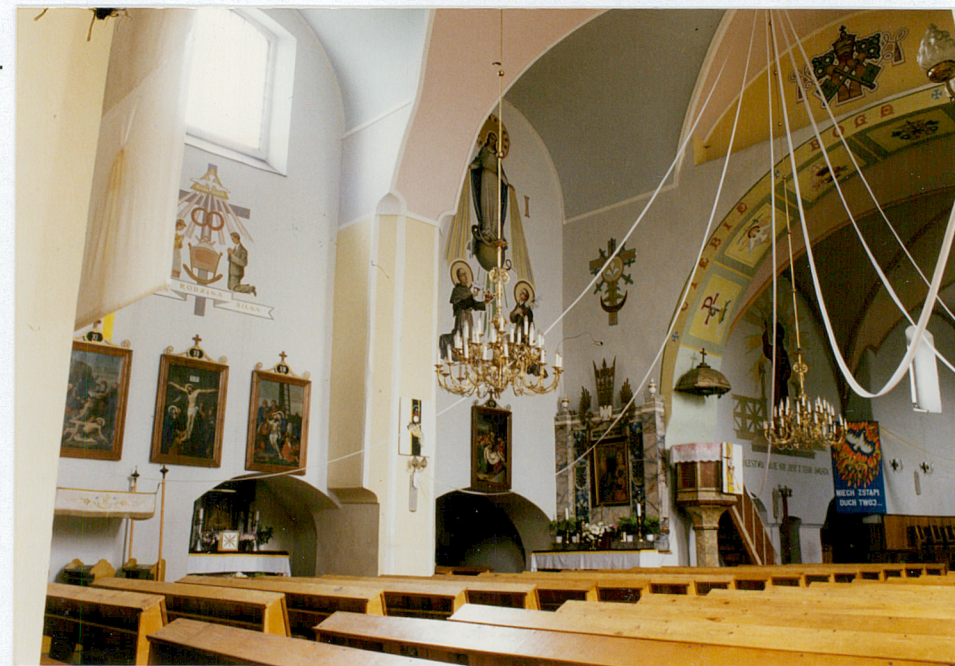
19. Ściana pn. z kaplicami.
20. Sklepienie nawy pd.
21. Sklepienie prezbiterium
22. Sklepienie nawy pn.
23. Sklepienie pomieszczenia łoża kolatorskiej.
24. Sklepienie pomieszczenia łoża kolatorskiej.

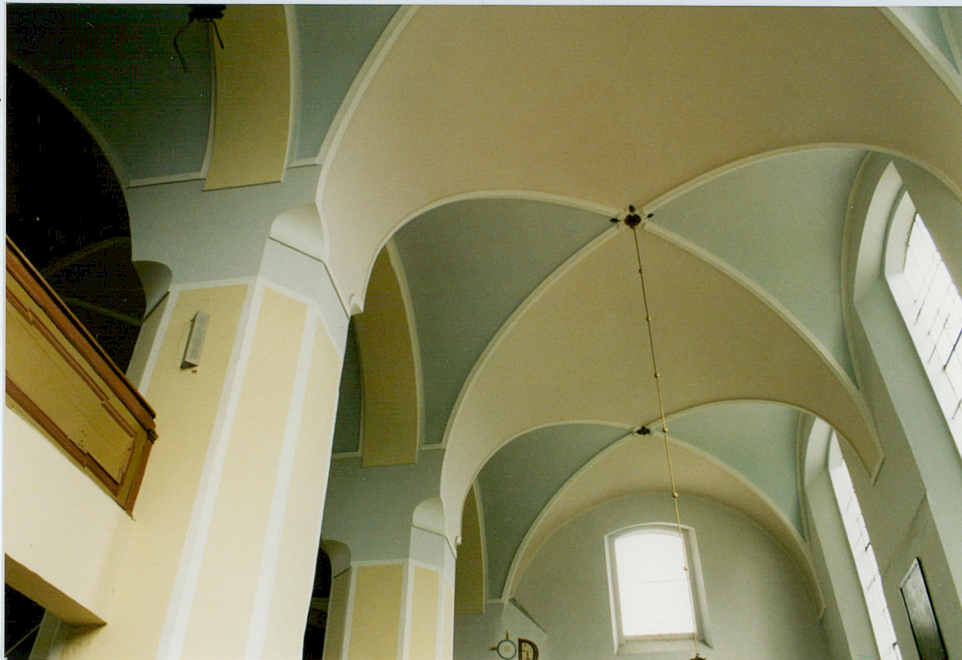
20.

Sklepienia i stropy. Większość pomieszczeń kościelnych nakryta sklepieniami ceramicznymi; w nawach sklepienia krzyżowe, wsparte na filarach i filarach przyściennych, z dekoracyjnymi żebrami i liściastymi zwornikami; w prezbiterium sklepienie krzyżowe z niewielkimi żebrami, oparte bezpośrednio na ścianach; kruchtę zach. nakrywa strop drewniany belkowy z współczesną podsufitką z desek; kruchtą pn. sklepiona krzyżowo a zakrystia – kolebką odcinkową; w pn. klatce schodowej i na kolejnych kondygnacjach wieży stropy drewniane belkowe nagie; pod emporą muzyczną strop współczesny żelbetowy; pomieszczenia łóż kolatorskiej nakryte sklepieniem krzyżowym z wyciągniętymi szwami a częściowo kolebką odcinkową z lunetami o wyciągniętych szwach.

<p>20. Najpilniejsze postulaty konserwatorskie</p> <ul style="list-style-type: none"> ⇒ odciążenie konstrukcji sklepień – sklamrowanie; ⇒ remont kapitalny dachu: wzmocnienie więźby dachowej, wymiana pokrycia; ⇒ wzmocnienie konstrukcji ścian – kotwienie ścian i sklamrowanie pęknięć; ⇒ założenie izolacji przeciwwilgociowej i drenażu wokół kościoła; ⇒ osuszenie ścian; ⇒ wymiana tynków zewnętrznych; ⇒ wymiana zniszczonych podłóg i schodów drewnianych; ⇒ wzmocnienie stropów drewnianych; ⇒ uporządkowanie i zagospodarowanie pomieszczeń w przybudówkach pn.; ⇒ naprawa schodów zewnętrznych; ⇒ objęcie obiektu pełną ochroną konserwatorską i wpisanie do rejestru zabytków;

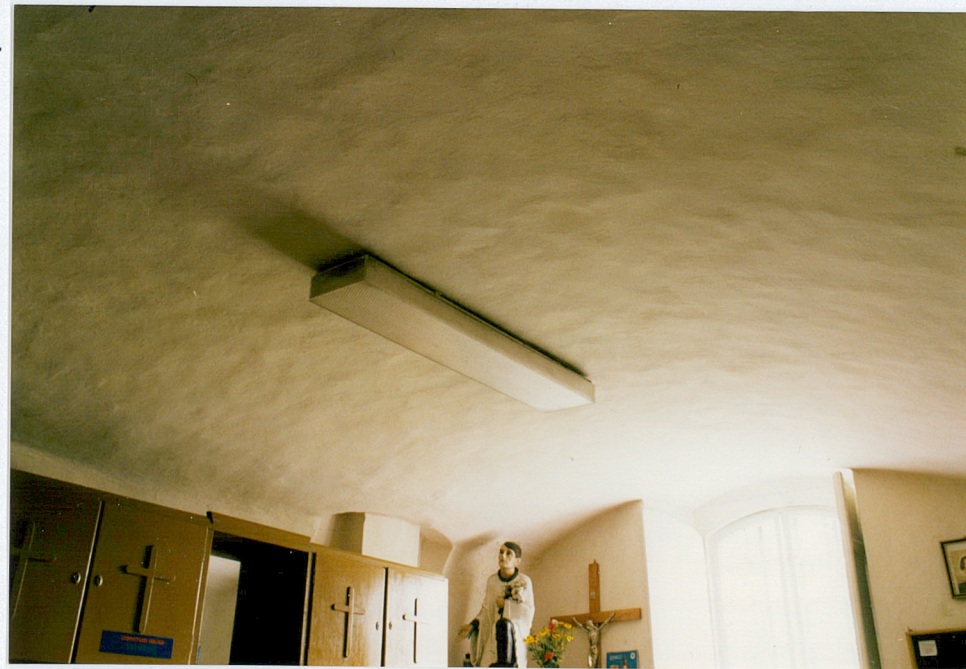
25. Sklepienie zakrystii.
26. Sklepienie kruchty pn.
27. Drzwi w pomieszczeniach łoża kolatorskiej.
28. Przejścia z prezbiterium do kruchty pn. i zakrystii.

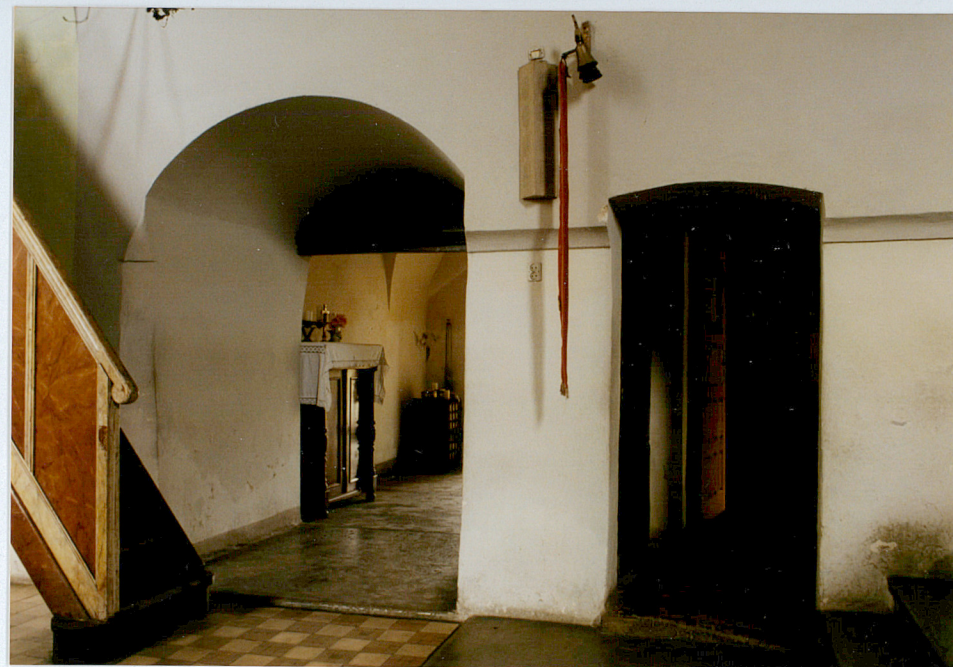
28.

Otwory drzwiowe wewnętrzne. Zakrystia połączona z prezbiterium małym prostokątnym otworem zamkniętym lekkim łukiem, w grubości ściany dwoje drzwi: zewnętrzne – barokowe, jednoskrzydłowe, w kształcie otworu, zbite z dwóch warstw desek wzmocnionych ćwiekami, z okuciami zawiasowymi i zamkiem zewnętrznym, wewnętrzne – współczesne, ramowo-płycinowe; podobny otwór łączy zakrystię z kruchtą pn. (drzwi współczesne). Kruchta pn. otwiera się do wnętrza kościoła szerokim prostokątnym przejściem zamkniętym odcinkowo, pozbawionym stolarki. Przejścia do kaplic pn. stanowią niskie przysadziste otwory zamknięte szerokimi łukami. Arkada tęczowa przysadzista, z szeroko rozpiętym pełnym łukiem tęczy. Nawa połączona z przyziemiem wieży obszernym współczesnym przejściem w kształcie leżącego prostokąta, przesłoniętym współczesną 4-skrzydłową kratą. W przybudówkach pn. liczne niewielkie prostokątne otwory drzwiowe, łączące poszczególne pomieszczenia z klatką schodową; wejście na lożę kolatorską – otwór zamknięty pełnolukowo, z jednoskrzydłowymi drzwiami ramowo-płycinowymi, powtarzającymi jego kształt; wejście do pomieszczenia obok loży – mały otwór zamknięty odcinkowo, zwieńczony prostym odcinkiem profilowanego wyładowanego gzymsu, drzwi jednoskrzydłowe metalowe, wzmocnione listwami metalowymi.
