1. Obiekt

BUDYNEK MIESZKALNY

HENRYKÓW LUBAŃSKI

bud.nr 213

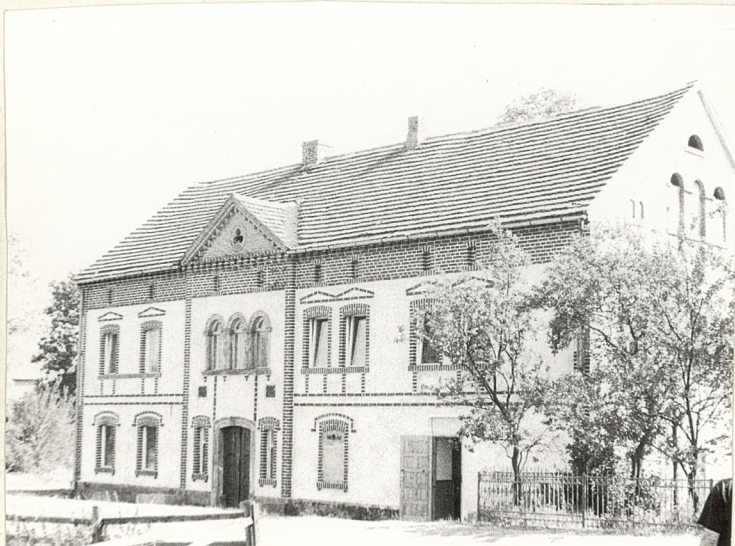
11. Zdjęcia rzut, przekrój, sytuacja, orientacja

Elewacje-dwukondygnacyjne, na cokole kamiennym, otwory okienne prostokątne i zakończone półkoliście, frontowa pn. niesymetryczna, 6 osiowa z ryzalitem trójosiowym przesuniętym w lewo od osi elewacji, zwieńczonym trójkątnym szczytem.

W przyziemiu otwór wejściowy ujęty symetrycznymi otworami okiennymi, wyżej triforium ujęte kamiennymi arkadami na kolumnach, o trzonach zdobionych wicią roślinną, między otworami kolumny zdwojone. Otwory okienne ujęte ceglany opaskami, podkreślone prostymi naczółkami trójkątnymi i w kształcie łuku obniżonego. Kondygnacje oddzielone podwójnymi prostymi listwami ceglany. Elewacja zakończona ceglany mezzaninem. Dekoracja szczytu z cegły klinkierowej profilowanej, w tympanonie otwór w kształcie trójliscia.

Elewacje boczne, wschodnia i zachodnia czteroosiowa, szczytowe, otwory okienne rozmieszczone regularnie, w partiach szczytów triforia ujęte biforiami zakończonymi półkoliście, między kondygnacjami prostokątne otwory wentylacyjne. Artystyka i dekoracja jak w elewacji frontowej.

Elewacja tylna-kalenicowa, sześciuosiowa, niesymetryczna, część lewa wysunięta ryzalitowo, dekoracja skromniejsza lecz analogiczna do elewacji frontowej.

20. Najpilniejsze postulaty konserwatorskie Zachować bryłę budynku, kształt dachu i rodzaj pokrycia dachowego/dachówka/wygląd i dekorację elewacji, rozmieszczenie otworów okiennych triforium w elewacji frontowej stolarkę okienną i drzwiową, sklepienia.
