BUDYNEK ZARZĄDCY w zespole folwarcznym

PISARZOWICE

Pisarzowice nr 204

556/1259/5

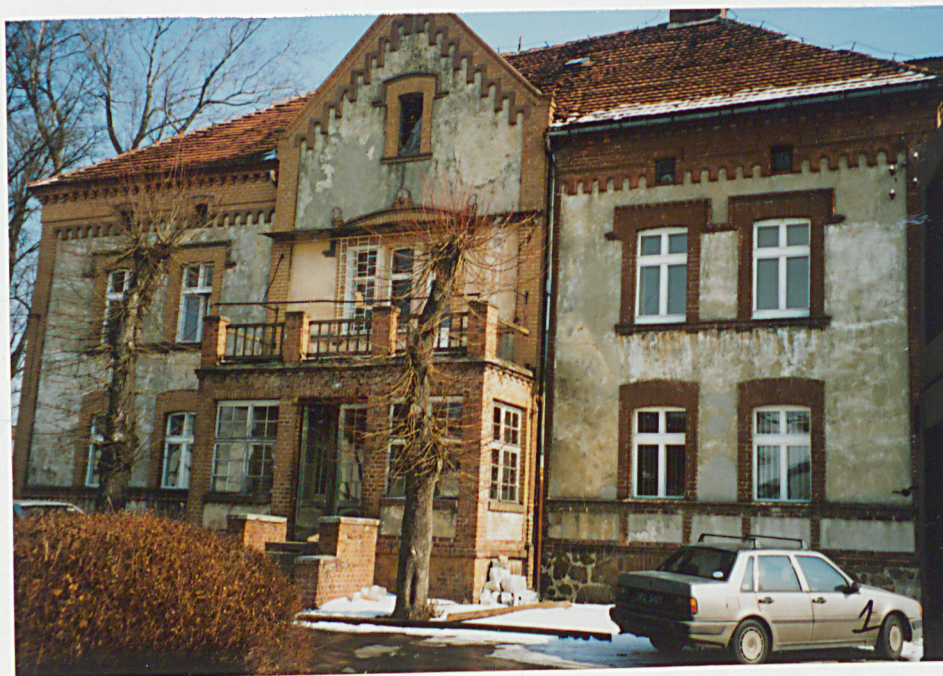
1. Fasada /el. zach./
2. -fasada -fragment
3. -fasada
4. -okno nad tarasem w el. zach.
5. -elewacja pn.
6. -okna 1 piętra w el. pn.
7. -elewacja wsch.
8. -ryzalit el. wsch.
9. -okna parteru el. wsch.
10. -elewacja pd.
11. -stolarka głównego otworu drzwiowego,
12. -sklepienia sieni /holu/
13. -oszklenie okna w sieni
14. -korytarz w parterze
15. -piec na 1 kondygnacji
16. -piec w pomieszczeniu parteru
17. -piec na kondygnacji
18. -konstrukcja stropu nad parterem
19. -wieźba dachowa
