1. Obiekt

BUDYNEK GOSPODARCZY /stodoła i cieleśnik/ w zespole fol-  
warczym

3. Miejscowość

PISARZOWICE

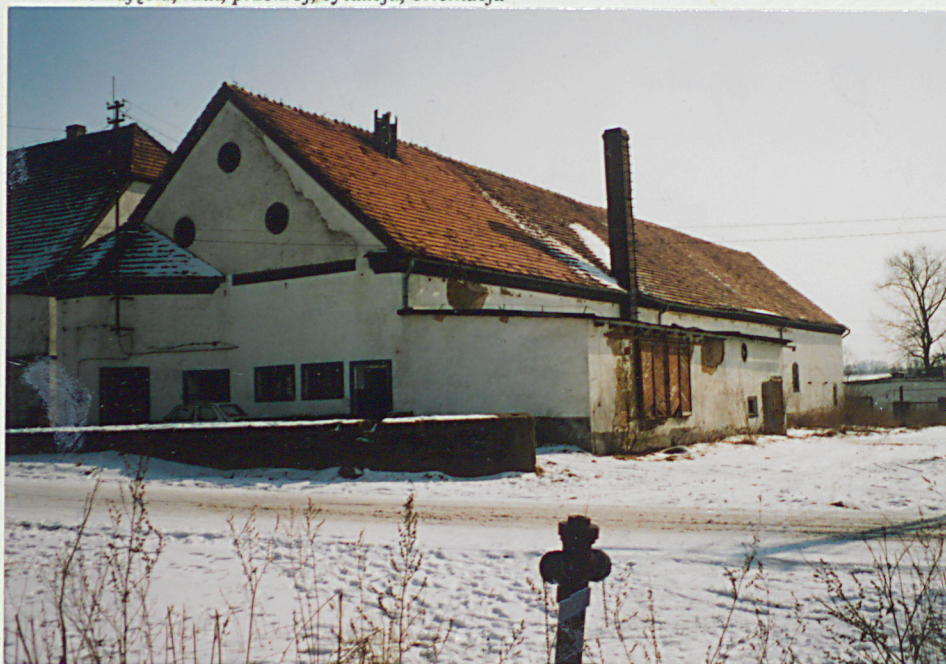
11. Zdjęcia, rzut, przekrój, sytuacja, orientacja

Budynek stanowi zachodni człon prostokątnego zespołu folwarcznego, usytuowanego we wschodniej części wsi, od strony miasta Lubań, w pobliżu rozwidlenia dróg prowadzących do Henrykowa Lubańskiego i w głąb Pisarzowic.

Rzut - w kształcie wydłużonego prostokąta z centralnie umieszczonym lekko wysuniętym pseudoportykiem, jednotraktowy, podzielony na 7 nieskomunikowanych ze sobą pomieszczeń, o zróżnicowanej szerokości, z których skrajne północne wtórnie podzielone ściankami działowymi, w dwóch pomieszczeniach trójosiowe, dziewięcioprzęśłowe sklepienia krzyżowe przedzielone gurtami wsparte na kamiennych filarach. Centralnie umieszczony pseudoportyk, lekko wysunięty przed bryłę.

Bryła - niska, mocno wydłużona, jednokondygnacyjna, niepodpiwniczona, przykryta dachem dwuspadowym.

Elewacje niesymetryczne, z nieregularnie rozmieszczonymi otworami, elementem wyróżniającym się jest w elewacji frontowej pseudoportyk otwarty trzema arkadami o obniżonym łuku wspartymi na dwóch filarach kamiennych o sfazowanych krawędziach, obramienia łuków i wejścia wewnętrznego oraz dwóch flankujących go okien obramowane ceglami klinkierowymi, w szczytach elewacji bocznej trzy okrągłe wywietrzniki z wypełnionymi ceramicznymi czteroliściami.
