Nr 5317
DOLNOŚLĄSKIE

DWÓR – OBECNIE BUDYNEK MIESZKALNY

XVI/XVII w., lata
60-te XIX w.

GRABOWNICA

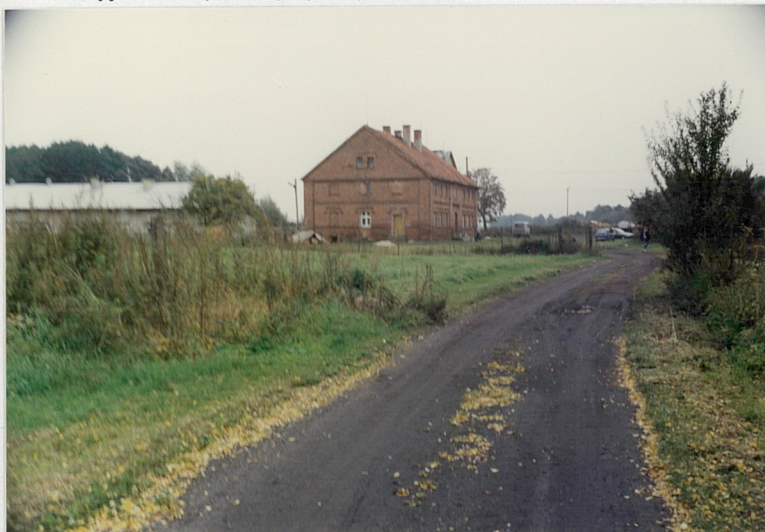
1. Dwór, widok od pn.-wsch.
2. Rzut poziomy przyziemia.
3. Plan orientacyjny.
4. Plan sytuacyjny.
5. Mestischblatt, 1886, 1926.
6. Elewacja frontowa.
7. Elewacja tylna.
8. Elewacja boczna, pn.
9. Elewacja boczna, pd.
10. Sklepienie piwnic.
11. Klatka schodowa.
12. Kolumna w pomieszczeniu traktu frontowego, parter.
13. Fragment sklepienia w pomieszczeniu traktu frontowego, parter.
14. Fragment stropu belkowego w sieni., 1 piętro.
15. Wieżba dachowa.
16. Pokrycie dachu.

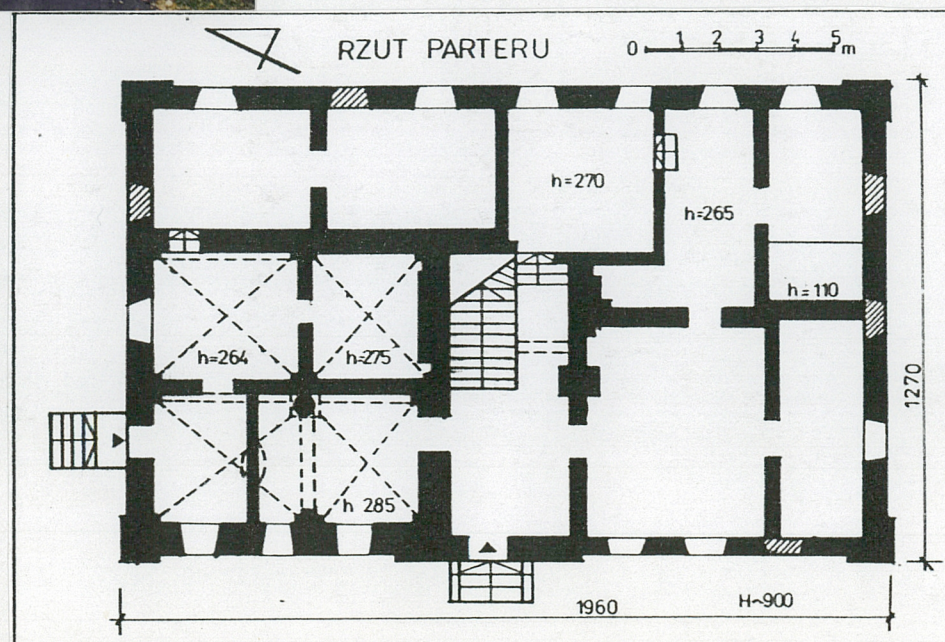
2.

Dwór jest budynkiem założonym na planie prostokąta, wzdłuż osi pn.—pd. Układ pomieszczeń parteru niejednolity. Część pn. kondygnacji składa się z trzech traktów. Pozostałe pomieszczenia przyziemia tworzą układ dwutraktowy, częściowo zakłócony wtórną ścianką działową wnętrza środkowego. Rzut 1 piętra w układzie trzytraktowym. Sień z usytuowaną bocznie klatką schodową, zajmuje centralną część budynku. Poziomy układ komunikacyjny częściowo amfiladowy.

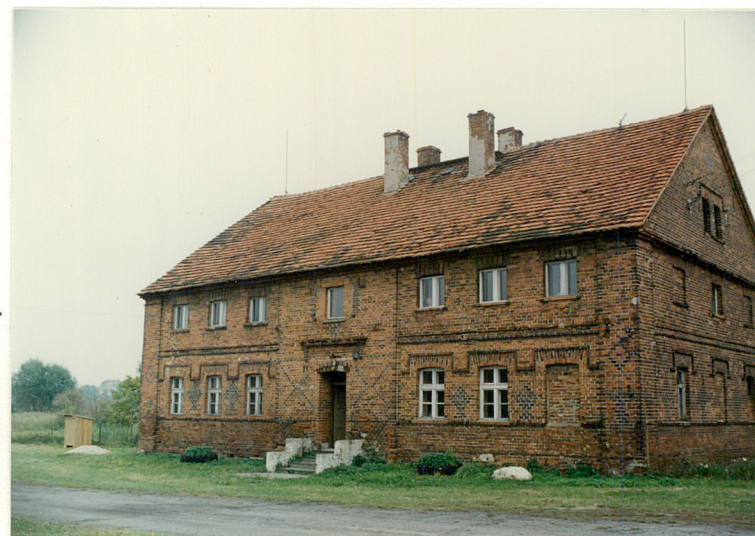
6.

Elewacja frontowa (zachodnia) siedmioosiowa o regularnym układzie okien. Centralną część fasady zajmuje pseudoryzalit z wejściem głównym, poprzedzonym schodkami. Otwór zamknięty jest łukiem odcinkowym i zaakcentowany naczółkiem w formie wspartego na prostych konsolkach, uskokowego gzymsu. Cokół elewacji osadzony na podmurówce, zaznaczono uskokiem. Podziały poziome elewacji: prosty gzyms podokienny przyziemia, gzyms międzykondygnacyjny, profilowany i nad 1 piętrem uskokowy. Elewację ujmują lizeny narożne. Nadokienniki parteru w formie łamanego gzymsu. Skrajne okno osi pd. — zamurowane. Elewację zdobi prosta, wykonana w licu ściany kompozycja z użyciem cegieł w dwu odcieniach czerwieni. Ten rodzaj dekoracji lecz w jeszcze skromniejszym wymiarze zastosowano w pozostałych elewacjach. Elewacja tylna, siedmioosiowa jest powtórzeniem podziałów fasady. Różni się ona brakiem pseudoryzalitu z otworem drzwiowym. Regularność układu okien zakończona jest odsunięciem pn. osi okiennej w miejscu, gdzie wewnątrz znajdują się sklepienia najstarszej części budynku. Elewacja boczna, północna — trzyosiowa, zwieńczona trójkątnym szczytem. Jedno z okien skrajnych parteru przekształcone na drzwi, prowadzące do pomieszczeń nakrytych sklepieniami. W przeciwległej osi skrajnej — drzwi prowadzące do piwnicy. Podziały poziome analogiczne do fasady. Prawie wszystkie okna elewacji z wyjątkiem okna środkowego na parterze i otworów szczytu, zostały zamurowane. Elewacja boczna, południowa — trzyosiowa. Zastosowano w niej ten sam układ osi okiennych oraz podziałów poziomych i pionowych jak w elewacji bocznej, pn. Część okien elewacji pd. zamurowano.

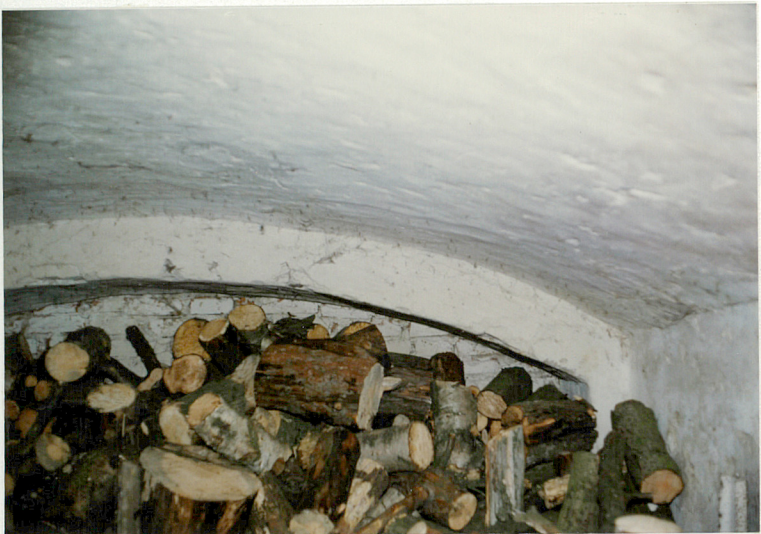
10.

Sklepienia wykonane z cegły, tynkowane. W piwnicy odcinkowe, tynkowane; na parterze w pn.—wsch. części budynku sklepienie krzyżowe z wydobytymi szwami, wzmocnione łukami sklepiennymi o koszowym wykroju i oparte na kamiennej kolumnie, wtopionej w wtórną ściankę działową. Pozostałe pomieszczenia parteru nakryte stropem z podsufitką. Strop sieni na parterze, przesłonięty płytą pilśniową. Nad sienią 1 piętra drewniany strop belkowy, wypełniony narzutem tynkowym na trcinowym podkładzie. Sfazowane i zdobione zaciosami belki stropu wzmocnione są belką podciagu analogicznie zdobioną zaciosami. W pozostałych pomieszczeniach piętra, stropy belkowe z podsufitką na podkładzie trcinowym. Stropy niektórych pomieszczeń tej kondygnacji przesłonięte płytą pilśniową.

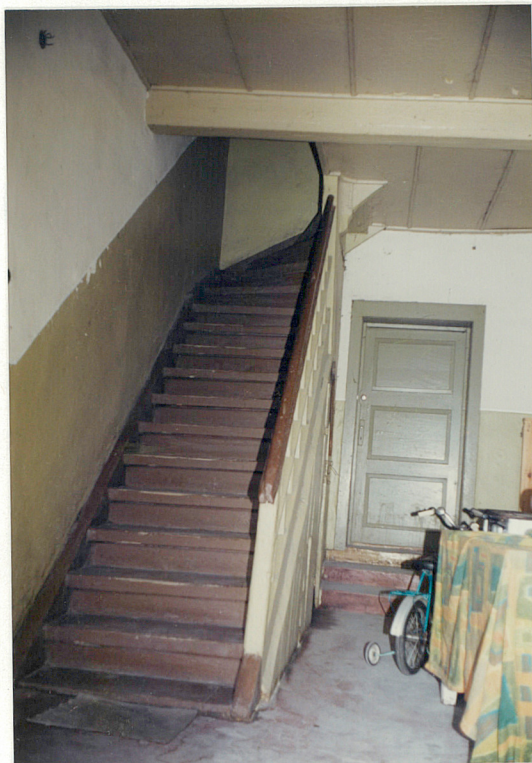
11.

Schody. Stopnice i balustrada schodów zewnętrznych, poprzedzających wejście główne, wykonane z betonu. Schody wewnętrzne, prowadzące na 1 piętro — drewniane, jednobiegowe z drewnianą, prostą balustradą, łączoną profilowaną poręczą. Schody prowadzące z 1 piętra na strych drewniane, jednobiegowe, bez balustrady, zniszczone.

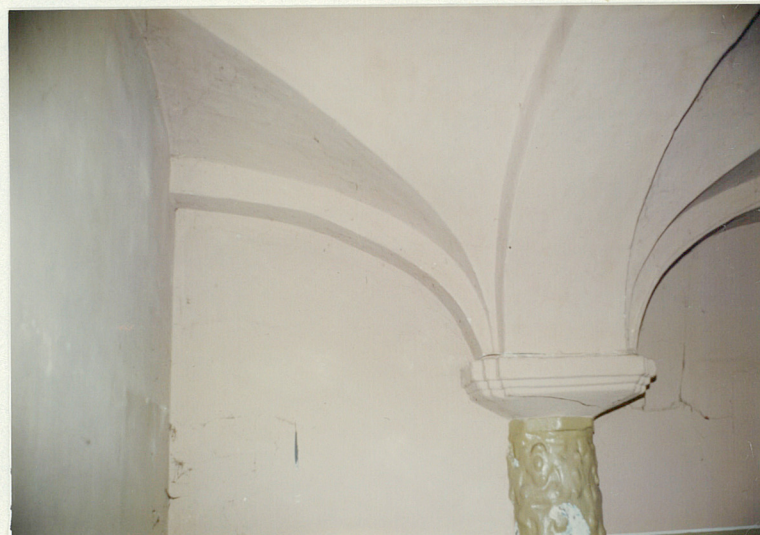
13.

Większość pomieszczeń w wyniku kolejnych przekształceń i adaptacji jest bezstylowa. Zachowały się sklepienia czterech sąsiadujących ze sobą pomieszczeń pn.—wsch. części budynku. Są to sklepienia krzyżowe o wydobytych szwach, wzmocnione gurtami o łuku koszowym. Sklepienie w jednym z tych wewnątrz dźwiga kolumna, częściowo wtopiona w wtórną ściankę działową. Dość ciężkie jej proporcje, nawiązują do porządku doryckiego. Głowicę kolumny tworzy mocno spłaszczony rodzaj echinusa z profilowanym nasadnikiem. Górną część trzonu zdobi wykonany techniką płaskorzeźby ornament okuciowy z kaboszonami. W sklepionym pomieszczeniu traktu środkowego, znajdują się ślady kominka lub pieca w formie uskokowego pogrubienia ściany i fragmentu wydawnie profilowanego gzymsu. Nad sienią 1 piętra zachował się fragment belkowego stropu z podciągami. Belki stropu i podciągu sfazowane, zdobione są zaciosami.
