KARTA EWIDENCYJNA ZABYTEKÓW ARCHITEKTURY I BUDOWNICTWA

5362

KAPLICA, OBECNIE KOŚCIÓŁ PARAFIALNY POD WEZWANIEM ŚW. ANNY

Milicz - KARŁÓW

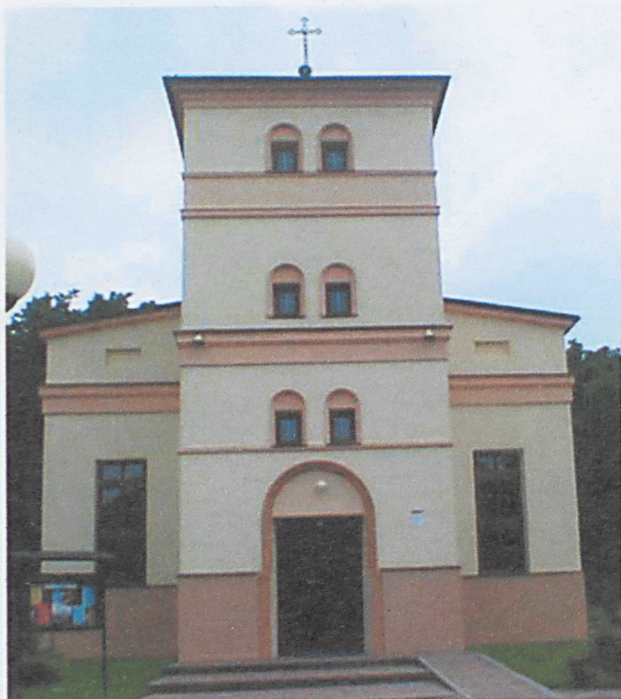
fot.1 - elewacja frontowa - południowa

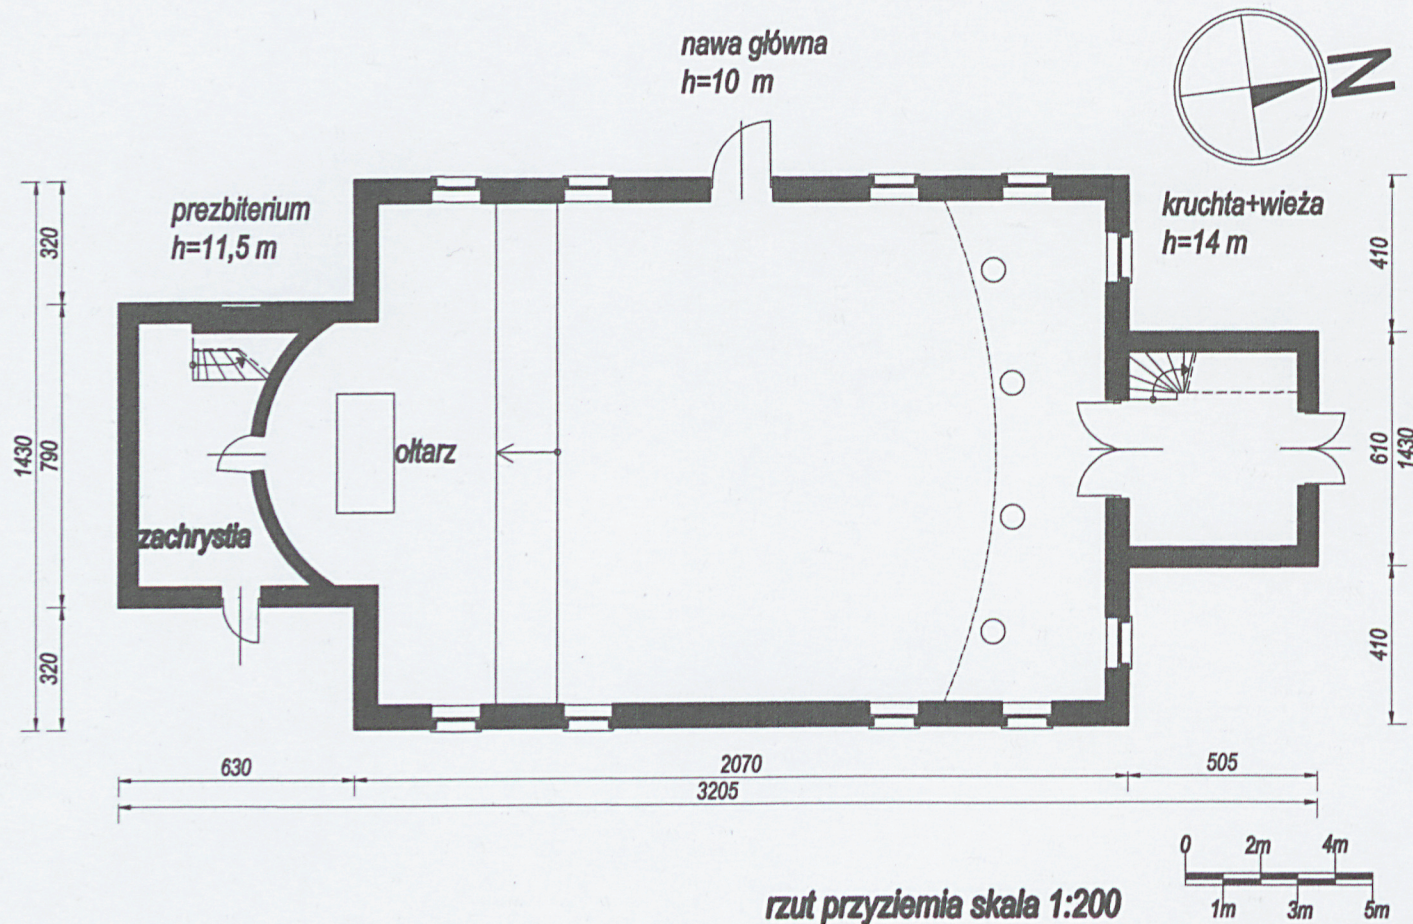
RZUT PRZYZIEMIA

3. Rzut budynku: Kościół salowy, nawa główna na planie prostokąta z prezbiterium na planie prostokąta. W części prezbiterium ściana działowa tworząca absydalną wnękę prezbiterialną oraz wydzielającą zakrystię. Od frontu kruchtą na planie prostokąta.

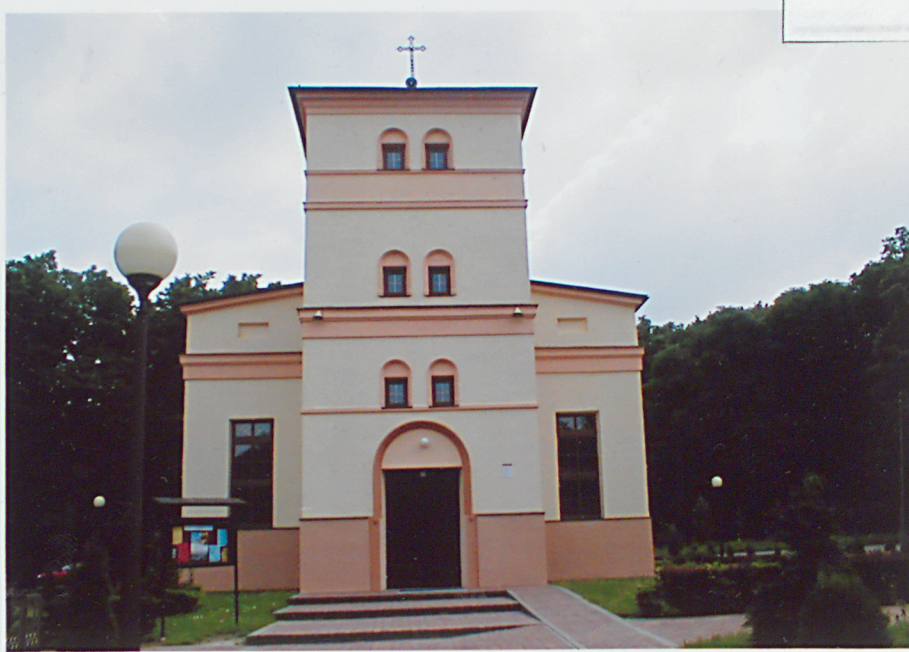
Fot.1

Fot.1- elewacja północna , Fot.2-elewacja zachodnia

- Północna frontowa – w płaszczyźnie wieży - jednoosiowa w przyziemiu , dwuosiowa na wyższych kondygnacjach. Wejście główne, w kruchcie z wieżą czterokondygnacyjową , z portalem i parami okien w arkadowych wnękach. Fasada symetryczna. Cokół do wys. 1,80m. Elewacja z dwoma gzymsami działowymi oraz jednym wieńczącym. Drzwi wejściowe w otworze z nadprożem łukowym. W płaszczyźnie nawy głównej elewacja dwuosiowa, dwa okna na poziomie przyziemia, dwie wnęki w ścianie kolankowej, gzyms działowy, gzyms wieńczący.

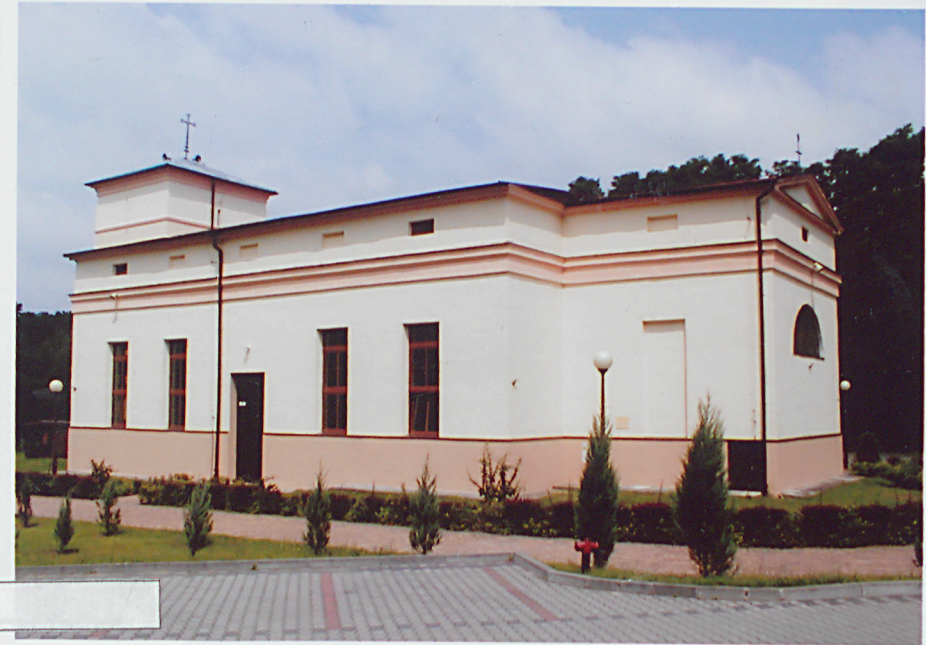
Fot.2

- Zachodnia i wschodnia – pięcioosiowe rozczłonkowane na cokół i dwie strefy: dolną z czterema wysokimi prostokątnymi oknami oświetlającymi nawę główną, oraz na górną w której zlokalizowano małe prostokątne okienka poddasza. W ścianie zachodniej w osi środkowej zlokalizowano boczne wejście, natomiast we wschodniej ścianie prezbiterium wejście do zakrystii. Ściany podzielono gzymsami działowymi i zwieńczono gzymsem koronującym.

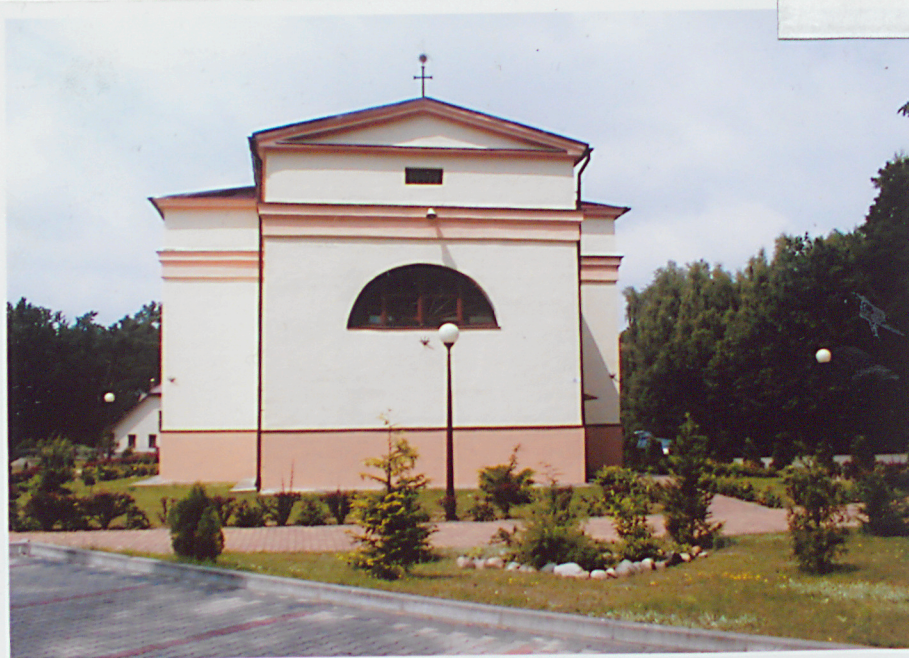
Fot.3

Fot.3-elewacja południowa , Fot.4-elewacja wschodnia

- Południowa – ściana prezbiterium – jednoosiowa, jeden otwór okienny z nadprożem łukowym, jedno okno oświetleniowe w ścianie kolankowej, cokół, gzyms działowy. Zwieńczenie ściany szczytowej – fronton, tympanon wypełnienie gładkie.

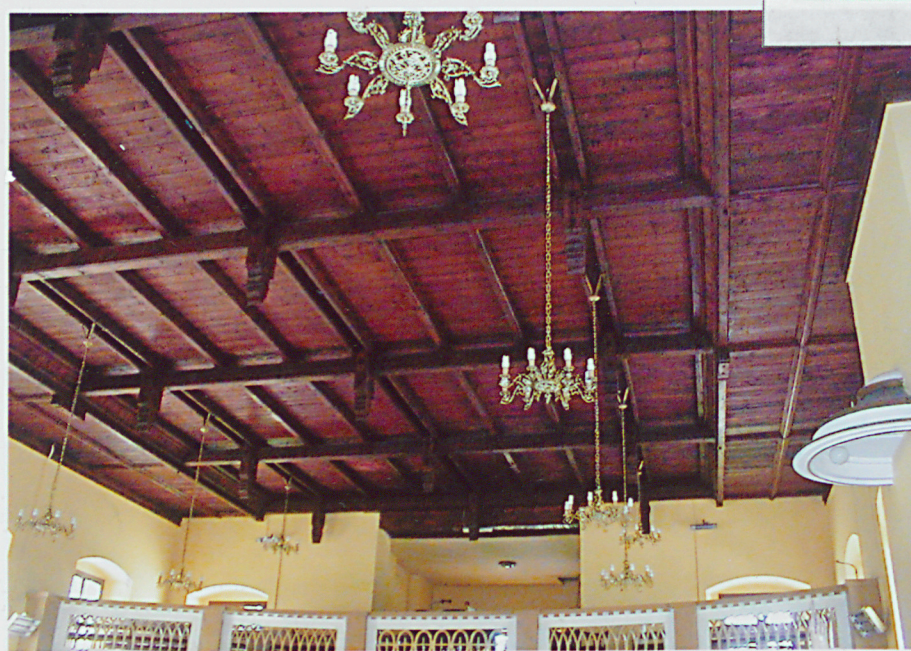
Fot.1

Fot.1- sufit nawy głównej , Fot.2-empora

Nawa główna jednoprzestrzenna. Widoczne sosreby , ozdobnie profilowane stolce oraz odeskowanie stanowiące strop drewniany nad nawą główną.

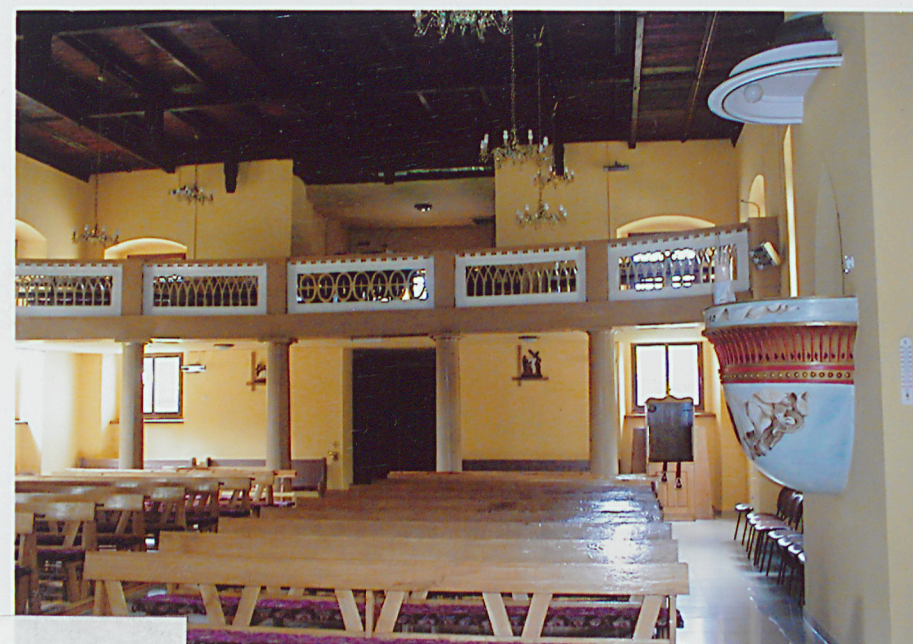
Fot.2

Empora drewniana, wsparta na czterech kolumnach tokańskich o parapecie zarysowanym wklęsłą linią, balustrada ozdobiona gzymsem kostkowym, ażurowa, elementy wypełniające stanowią rzeźbienia drewniane w kształcie łuków ostrych.

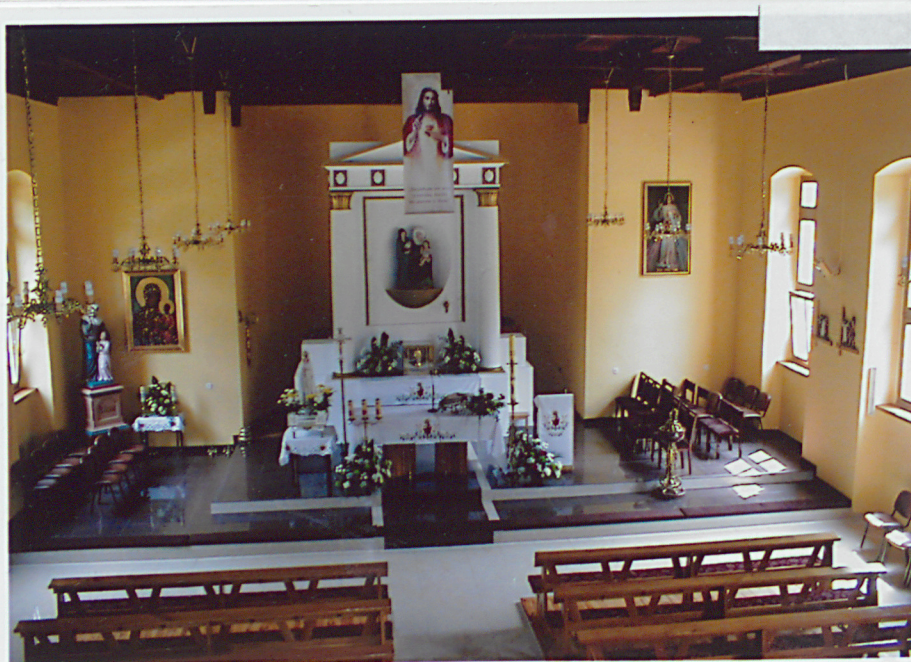
Fot.3

Fot.3-prezbiterium , Fot.4-oltarz

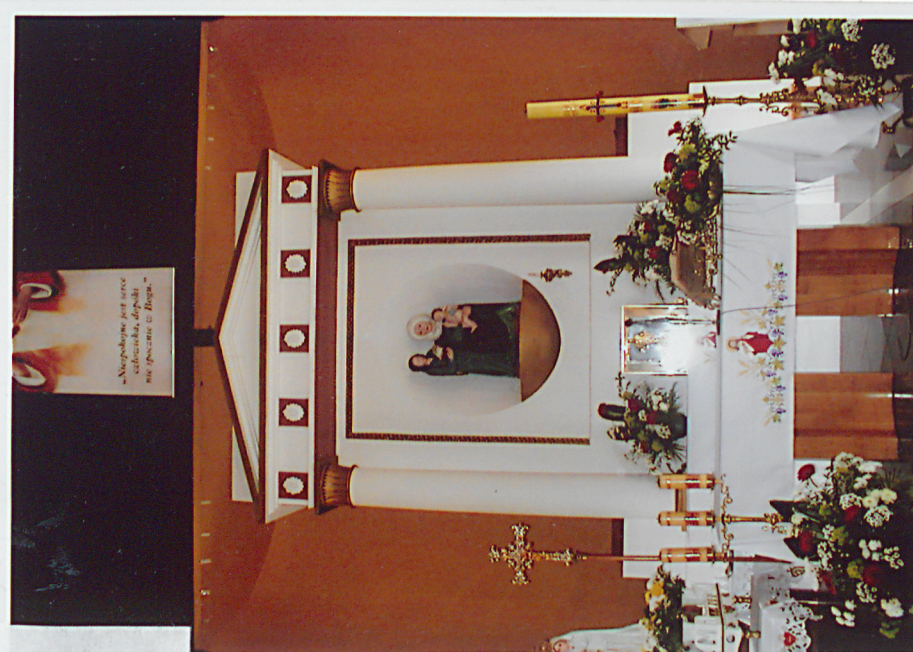
Fot.4

Ołtarz główny empirowy ok. 1808, murowany z cegły i tynkowany, w kształcie aediculi, z trójkątnym naczółkiem wspartym na kolumnach z głowicami naśladującymi kwiat lotosu; pośrodku owalna wnęka, w której rzeźba Św. Anny Samotrzeć, późnogotycka ,ok.1510 r.

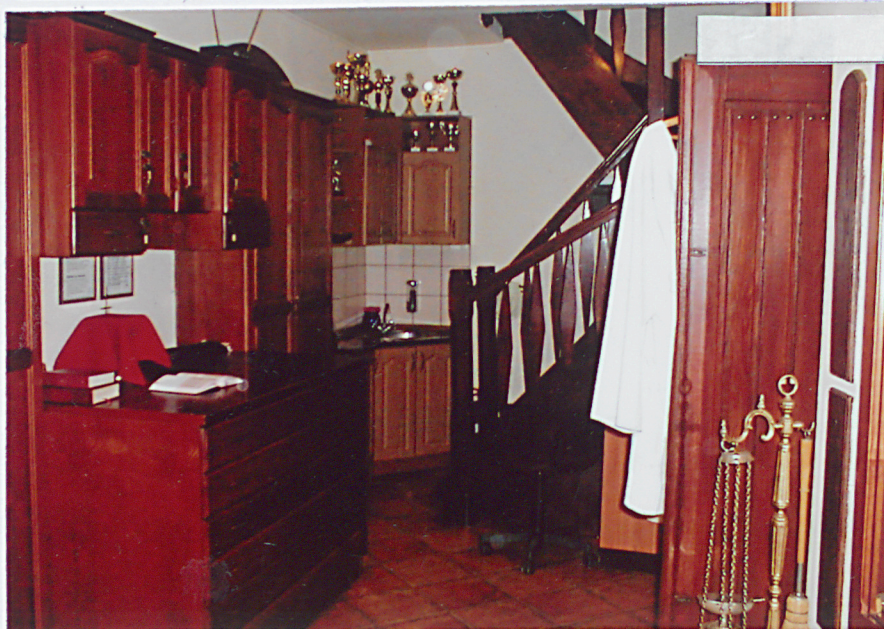
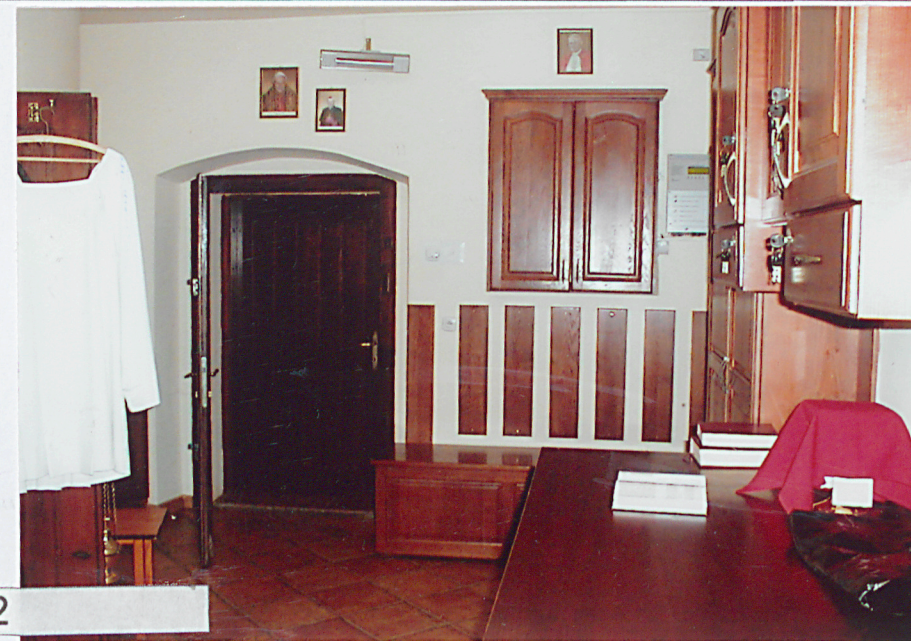
Fot.1- zakrystia , Fot.2-zachrystia

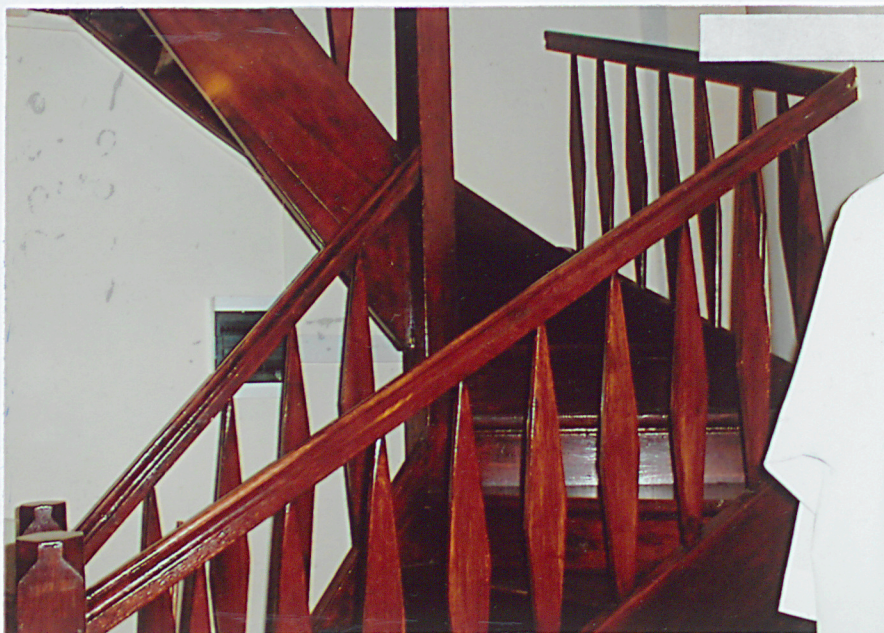
Fot.3

- wykończenie posadzki wszystkich pomieszczeń przyziemia – gres, współczesny
 - schody: na emporę i w zakrystii– konstrukcja drewniana, zabiegowe
 - empora – drewniana, wsparta na czterech kolumnach tokańskich

Fot.3-schody w zakrystii , Fot.4-oschody na empore
