**OŚRODEK DOKUMENTACJI
ZABYTEKÓW W WARSZAWIE**
KARTA EWIDENCYJNA ZABYTEKÓW
ARCHITEKTURY I BUDOWNICTWA

Nr 5375

DWÓR

MIŁOSŁAWICE

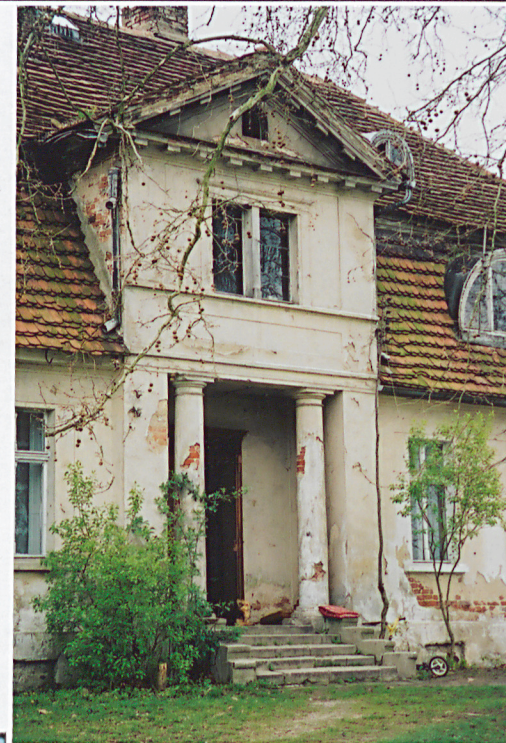
3.

F a s a d a. Zwrócona w stronę południową (fot. 1, 2, 3, 4, 5, 6, 7). Siedmioosiowa, jednokondygnacyjna, z symetrycznym układem osi okiennych. Elewacja zwieńczona wydatnym, profilowanym gzymsem wałkowo-uskokowym. W przyziemiu cokół zaznaczony odsadzką, w nim prostokątne wnęki, symulujące okna piwniczne.

Świadczy o tym wywodząca się jeszcze z tradycji architektury dworskiej XVIII w. bryła budynku, zamknięta mansardowym dachem, kolumnowy portyk fasady (il. 3, 4, 5) bliski duchowi klasycyzmu oraz takie detale elewacji, jak wydatny, profilowany gzyms wieńczący (il. 13), kostkowy fryz facjaty (il. 6). Takie elementy budynku, jak kolebkowe sklepienie piwnic (21, 22), dwutraktowy układ wewnątrz z sieniami frontową i tylną na osi budowli są wyrazem zastosowania prostych rozwiązań technicznych, bliższych dziewiętnastowiecznemu, prowincjonalnemu budownictwu podmiejskiemu niż architekturze dworskiej. W późniejszych latach XIX i XX w. z pewnością poczyniono próby modernizacji budynku. Zapewne w ostatniej ćwierci XIX w. wymieniana była stolarka okienna. Z tego czasu zachowała się większość okien. Reliktem starszej stolarki okiennej, pochodzącej jeszcze z około połowy XIX w. jest skrzynkowe okno w elewacji tylnej. Z lat trzydziestych XX w. pochodzą główne schody w sieni (il. 19).

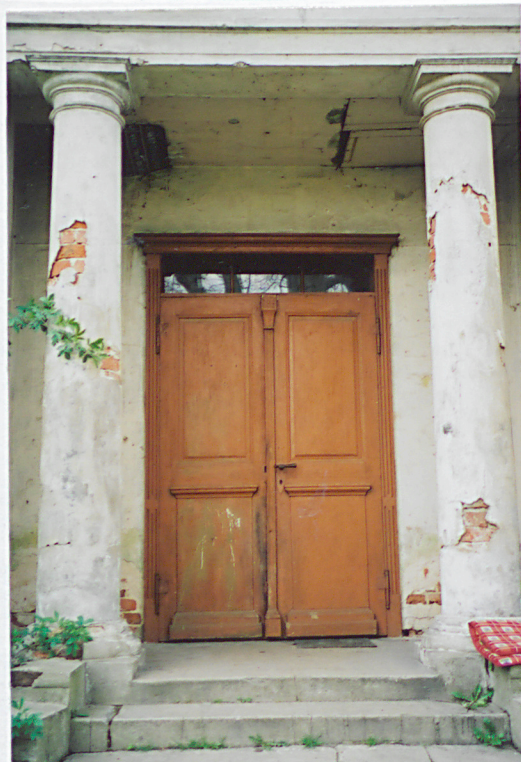
4.

Część środkowa fasady, zaakcentowana portykiem z dwiema kolumnami, poprzedzonym pięciostopnicowymi schodami, zwężającymi się łukiem ku drzwiom. Kolumny wykonane są z cegiel i otynkowane, zbliżone w formie do porządku tokańskiego; dźwigają profilowane belkowanie (il. 4, 5), nad którym facjata zwieńczona trójkątnym szczytem. Szczyt facjaty w profilowanym gzymśowym obramieniu, zdobionym kostkami (il. 6).

Wejście główne ukryte we wnęcie portyku, zaopatrzone w dwuskrzydłowe drzwi płycinowe, dzielone kolumnką z kwiatonem w głowicy i bazie (il. 4).

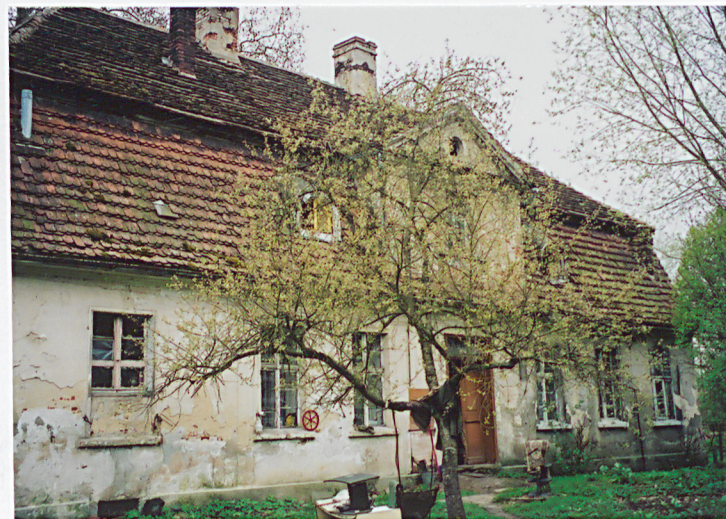
8.

Elewacja tylna, północna (il. 8, 9, 10, 11.), zwrócona w stronę parku. Jednokondygnacyjna, siedmioosiowa. Strefa cokołowa w przyziemiu zaznaczona odsadzką. Gzyms wieńczący, profilowany, wałkowo-uskokowy. Układ i wykrój okien jak w fasadzie. Analogiczna także dekoracja ramowa elewacji. Na osi elewacji drzwi, nad nimi, w partii dachu facjata, zwieńczona trójkątnym naczółkiem, zdobionym gzymśowym obramieniem.

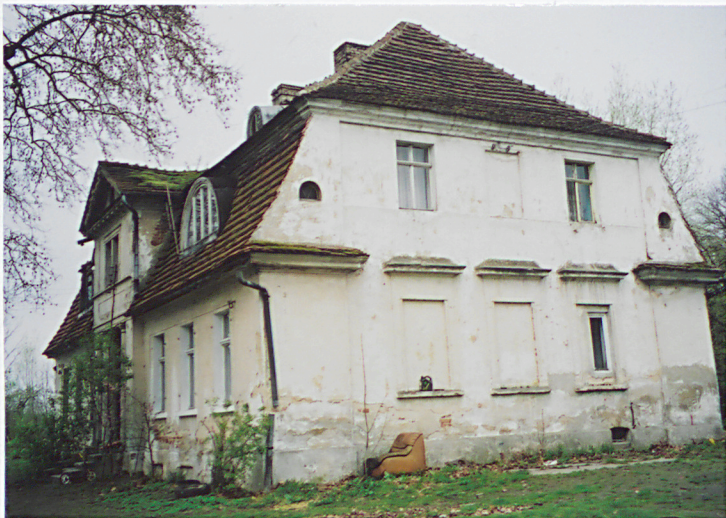
12.

Elewacja boczna, wschodnia (il. 12, 13), zwrócona w stronę spichlerza, trzyosiowa, dwukondygnacyjna, zwieńczona szczytem w formie trapezu. Okna przyziemia zamurowane, zwieńczone gzymsowymi nadokiennikami. Cokół elewacji, wykrój okien, jak w fasadzie. W narożach elewacji lizeny, zakończone przerwanym gzymsem wieńczącym. Lico elewacji zdobione dekoracją ramową.

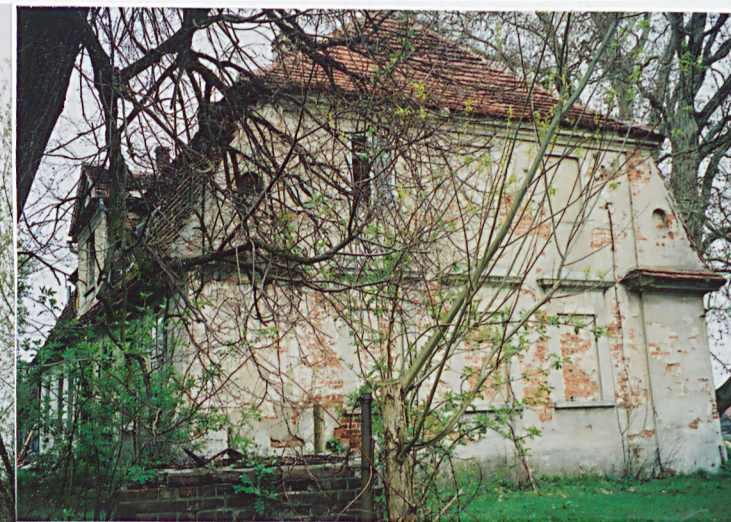
14.

Elewacja boczna, zachodnia (il. 14), zwrócona w stronę zachodniej części parku, trzyosiowa, dwukondygnacyjna, zwieńczona szczytem w formie trapezu. Cokół przyziemia, narożne lizeny, gzyms wieńczący, jak w fasadzie. Wszystkie okna zamurowane; ich wykrój i nadokienniki, jak w elewacji wschodniej.

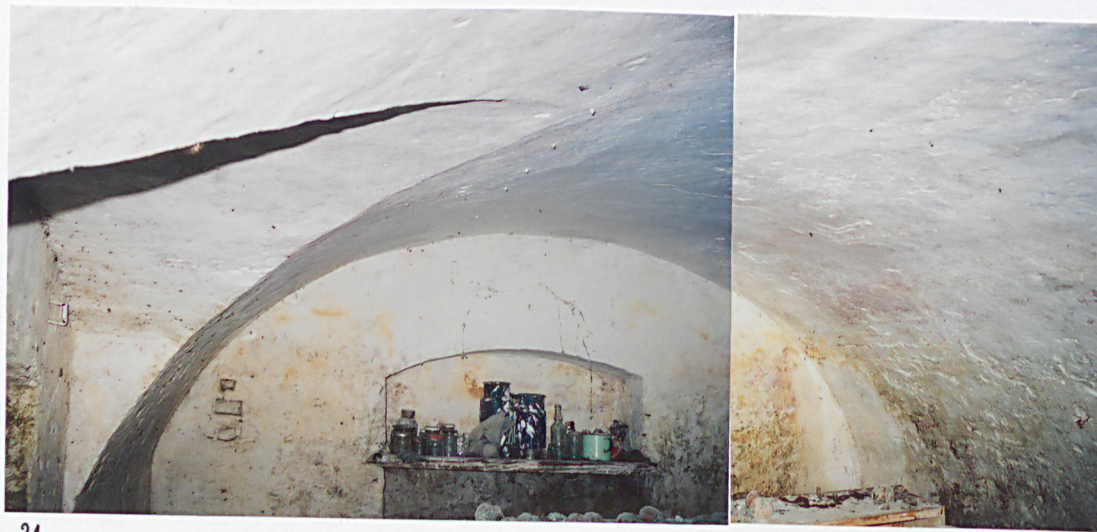
21.

Strop we wnęcie portyku fasady płaski, przesłonięty płytą pilśniową. Nad piwnicą sklepienie murowane z cegły, odcinkowe z lunetą okienną (il. 21).

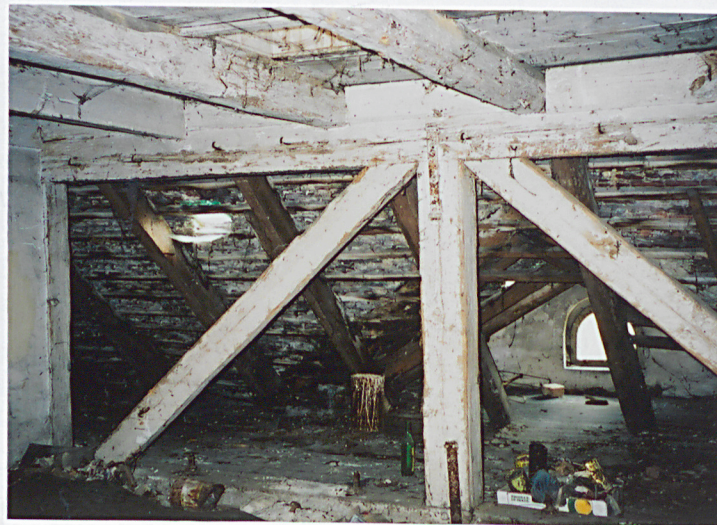
23.

Więźba dachowa o konstrukcji drewnianej, płatwiowo-krokwiowej, wzmocnionej kleszczami (il. 23). Pokrycie dachu - dachówka ceramiczna.

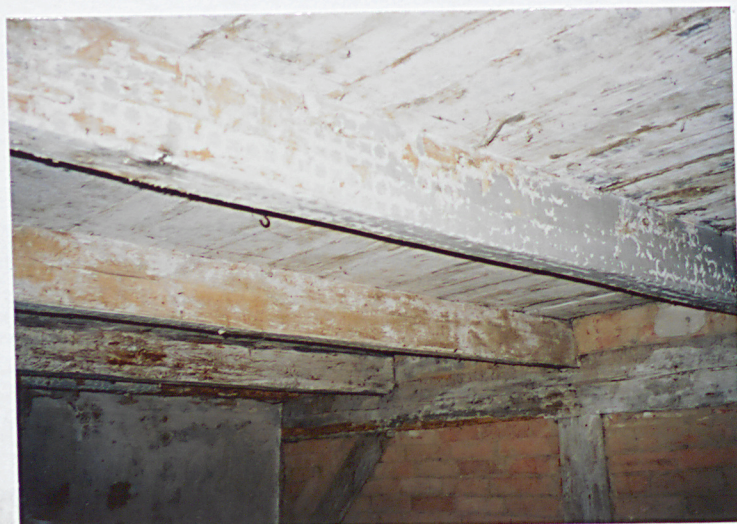
24.

W pomieszczeniach poddasza drewniane stropy belkowe (il. 24), w części pomieszczeń przesłonięte podsufitką.

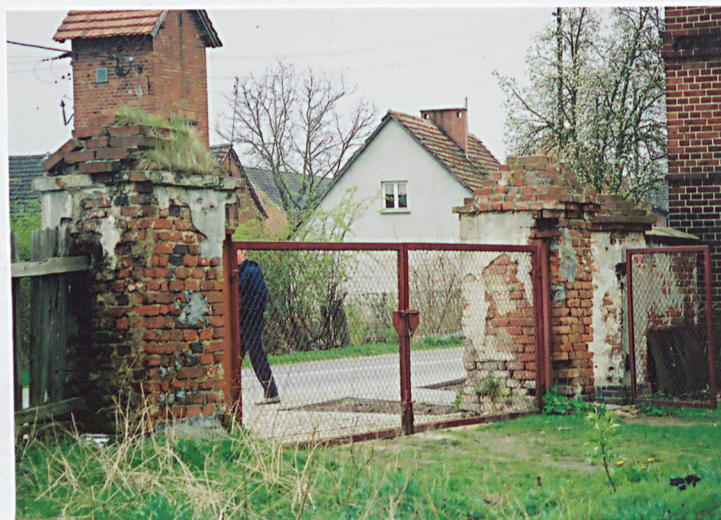
25.

1905 r. (Schlesische Güter Adressbuch). Folwark otoczony był od strony szosy ceglany murem z dwiema bramami i furtami (il. 25).
