**OŚRODEK DOKUMENTACJI
ZABYTKÓW W WARSZAWIE**
KARTA EWIDENCYJNA ZABYTKÓW
ARCHITEKTURY I BUDOWNICTWA

4475

DWÓR

MACIEJOWIEC

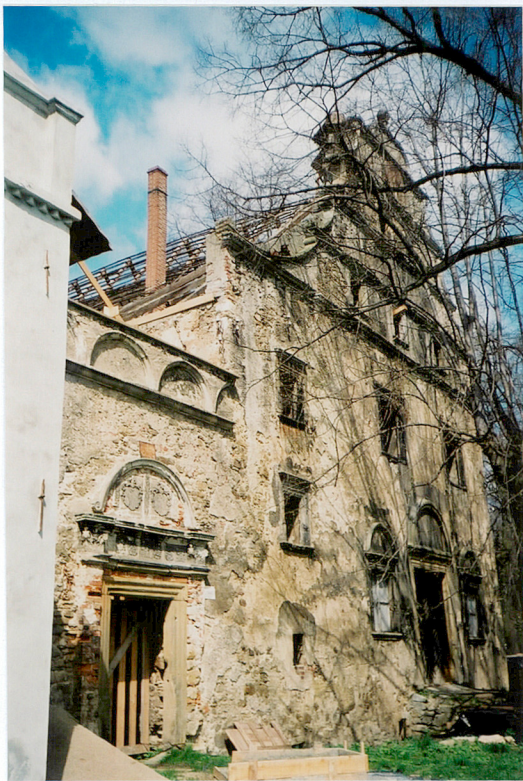
5. Elewacja główna skrzydła wschodniego.
6. Portal główny.
7. Obrazowanie okna w elewacji głównej - południowej.
8. Mur kurtynowy południowy.
9. Alkierz południowy skrzydła zachodniego.

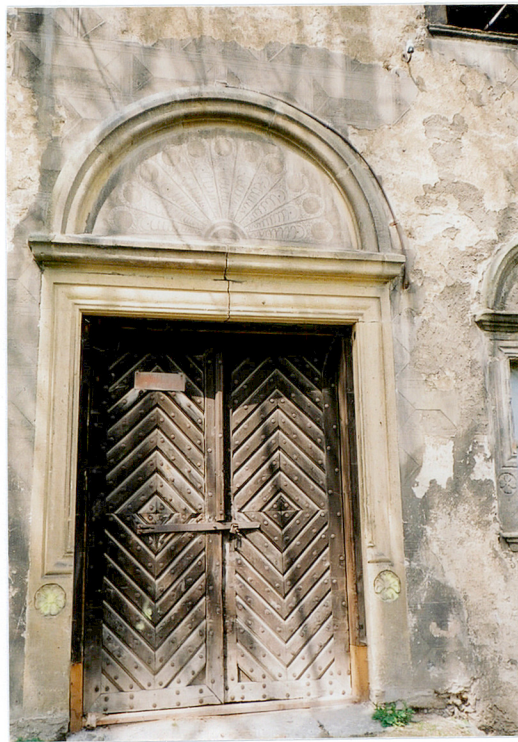
6.

Elewacja południowa - trzyczęściowa, zróżnicowana wysokością i formą. Partia wschodnia - to ściana szczytowa skrzydła wschodniego, dwukondygnacyjna, posiada w parterze trzy osie okienne, na piętrze dwie, zwieńczona trójkątnym szczytem. W przyziemiu, prostokątne wejście ujęte w kamienną fascjową opaskę. Wieńczy je pół-okrągła archiwolta wypełniona motywem „pawich piór” ułożonych koncentrycznie, wykonanych w technice sgraffito.

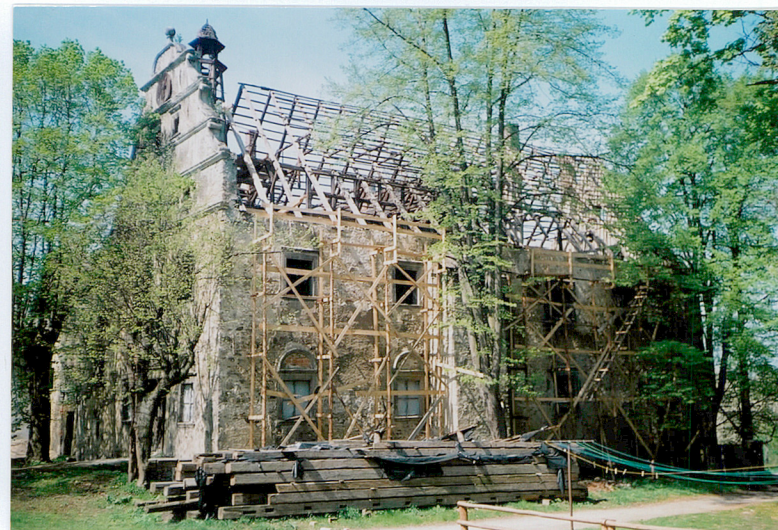
Elewacja wschodnia - pięcioosiowa i dwukondygnacyjna, zawiera między drugą a trzecią osią okienną wysoki występ latrynowy. Okna w różnym rozstawie, prostokątne, w kamiennych fascjowych opaskach, dwa okna południowe parteru zawierają łukowe zwieńczenie, jak w fasadzie. W osi północnej skrajnej wtórnie wybity otwór drzwiowy, obecnie zamurowany cegłą.

10. Elewacja wschodnia zewnętrzna.
11. Ściana szczytowa skrzydła wschodniego.
12. Fragment elewacji północnej zewnętrznej.
13. Widok na bryłę dworu od zachodu.

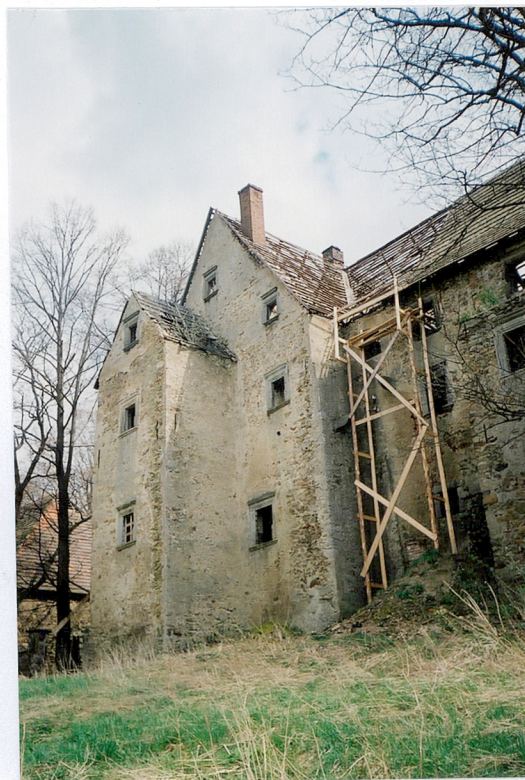
12.

Elewacja północna dwuczęściowa, składa się ze ściany szczytowej skrzydła wschodniego i ściany północnej skrzydła północnego. Ściana szczytowa dwukondygnacyjna, zakończona trójkątnym szczytem i dwuosiowa, osie okienne nie pokrywają się. Oś wschodnia przesłonięta dwukondygnacyjnym, jednosioiowym alkierzem. Partia zachodnia pięcioosiowa, okna na różnych poziomach i w różnym rozstawie. Na drugiej osi okiennej alkierz sięgający drugiego piętra, nakryty dachem pulpitowym. Wszystkie okna w kamiennych opaskach fascjowych.

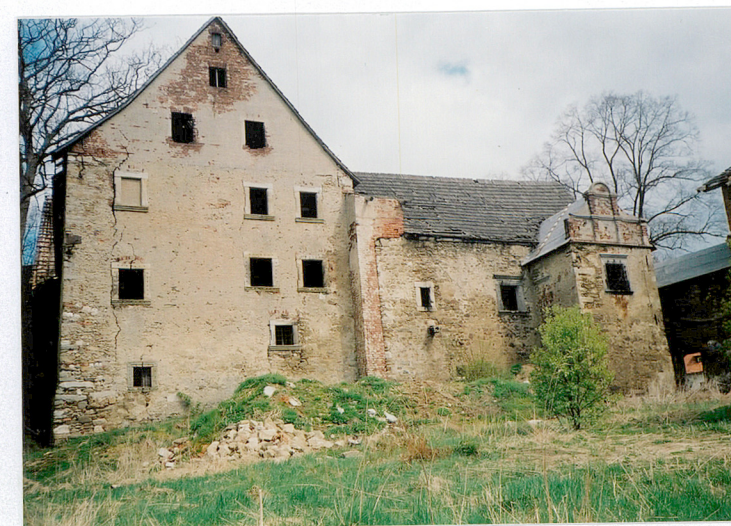
Elewacja zachodnia - dwuczęściowa; partia północna to ściana szczytowa skrzydła północnego, trzykondygnacyjna i trzyosiowa. Okna w różnym rozstawie

14. Elewacja zachodnia zewnętrzna.
15. Ściana szczytowa zachodnia skrzydła północnego.
16. Alkierz zachodni skrzydła zachodniego.
17. Elewacja południowa skrzydła północnego.

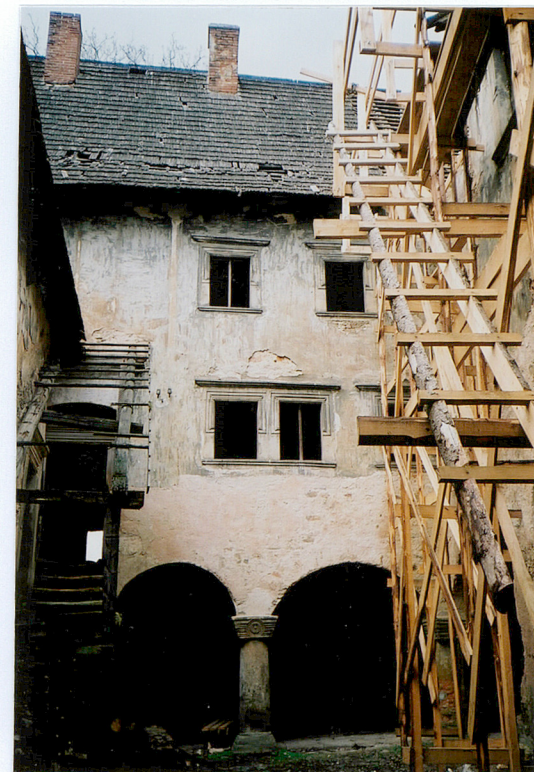
17.

Elewacja południowa skrzydła północnego - trzykondygnacyjna, w przyziemiu trzyarkadowy podcień wsparty na masywnych kolumnach ustawionych na czworobocznych bazach z kamiennym kostkowym kapitelem ozdobionym rozetą, sklepienie podcienia krzyżowe, posadzka z płyt kamiennych. W podcieniu dwa kamienne portale oraz zejście do piwnicy jednobiegowymi schodami, tu drzwi także w masywnej kamiennej opasce. W zachodnim narożu dziedzińca, na wysokości łuku arkad wejście do skrzydła zachodniego i drugie - do północnego, oba w kamiennych opaskach fascjowych, poprzedzone jednobiegowymi schodami przyściennymi z kamiennych bloków, nad schodami resztki drewnianego zadaszenia. Powyżej arkad trzy okna, w tym dwa bliźniacze, na drugim piętrze dwa pojedyncze okna, wszastkie w kamiennych opaskach z fascją.

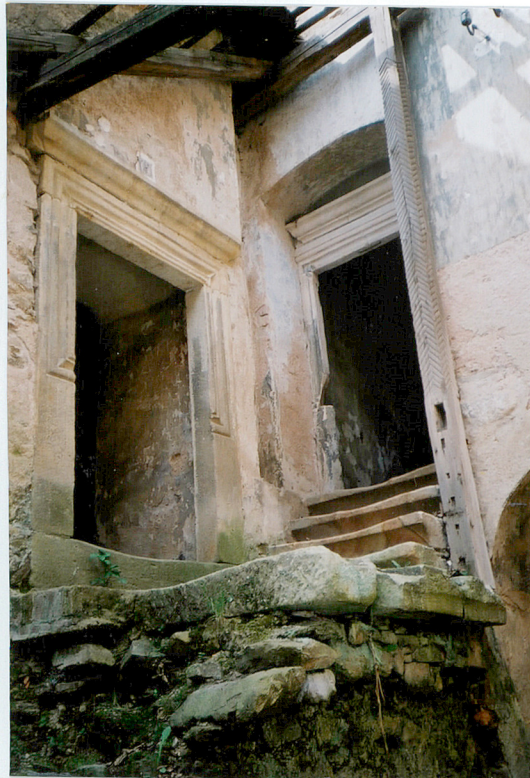
18. Schody zewnętrzne (z dziedzińca) i wejście do skrzydła zachodniego i północnego.
19. Widok na podcień dziedzińca z okna 1. piętra skrzydła zachodniego.

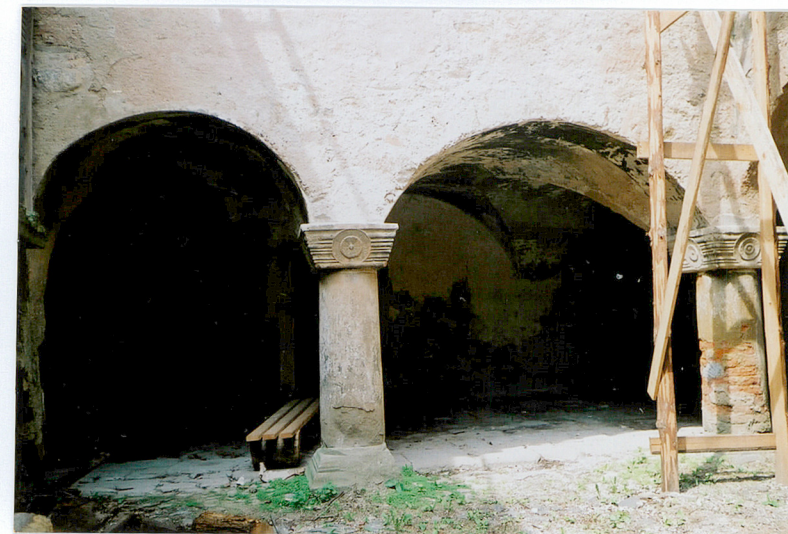
20. Arkady podcienia skrzydła północnego.
21. Fragment elewacji południowej skrzydła północnego.

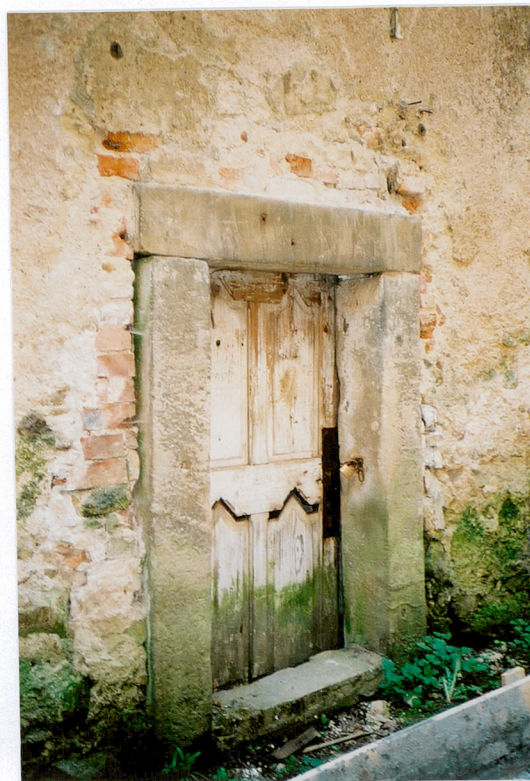
Elewacja wschodnia skrzydła zachodniego zawiera pośrodku, w przyziemiu prostokątny otwór drzwiowy obramiony blokami kamiennymi, ze sfazowaniem w górnej partii oraz na 1. piętrze okno w kamiennej opasce.

22. Portal wschodni skrzydła zachodniego.
23. Kolumna podcienia arkadowego.
24. Fragment dużej sali południowej na parterze skrzydła wschodniego.
25. Sień na piętrze przybudówki mieszczącej klatkę schodową, z prawej wejścia do dwu pierwszych sal piętra (od strony południowej).
26. Trzecia sala na piętrze skrzydła wschodniego. Widoczny kominek i zniszczony strop belkowy.
27. Kominek w sali jw.
28. Fragment malowidła naściennego w południowej sali na piętrze skrzydła wschodniego.
29. Strop belkowy malowany w sali jw.
30. Strop jw., przez ubytki widoczna więźba dachowa.
