**OŚRODEK DOKUMENTACJI
ZABYTKÓW w WARSZAWIE**
KARTA EWIDENCYJNA ZABYTKÓW
ARCHITEKTURY I BUDOWNICTWA

WILLA

PASIECZNIK
Z A L E S I E

Zalesie 1

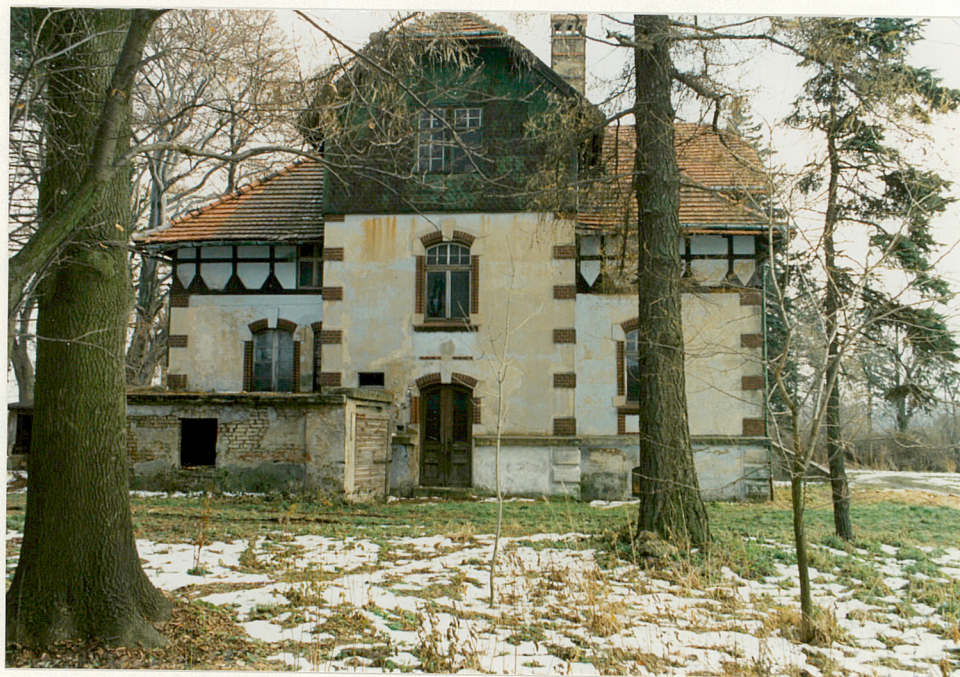
Elewacja zach. Podobnie jak fasada, 3-częściowa z że środkowym, jednoosiowym ryzalitem; symetryczna,dośrodkowa /symetria nieco zachwiana przez dodanie otworu okiennego w części pn./; na osi środkowej wejście na klatkę schodową; cokoł oddzielony masywnym gzymsem cokołowym, narożniki cokołu boniowane płycinowo w tynku; narożniki kond.mieszkalnej z boniowaniem ceramicznym i takimiż obramieniami otworów; kondygnacja poddaszowa w konstrukcji ryglowej, z uwidocznionymi ciemnymi belkami konstrukcyjnymi, kontrastującymi z jasną powierzchnią tynkowanych wypełnień; ostatnia kond.ryzalitu 2-osiowa, jej ściany obłożone łupkiem.

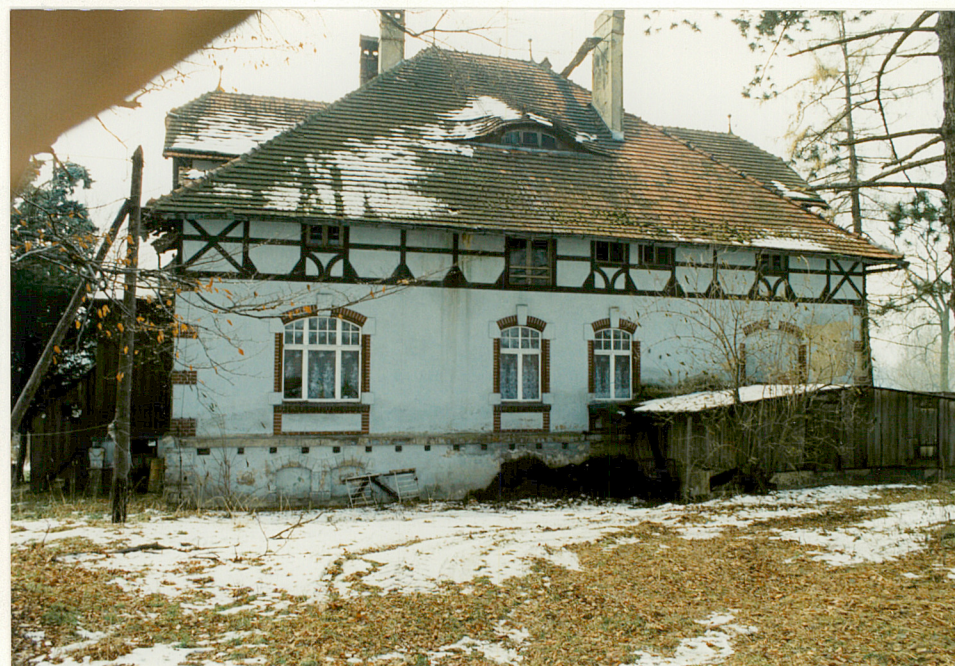
Elewacja pn. 4-osiowa w 1-szej kond.; podobnie jak w innych elewacjach narożniki boniowane w tynku i ceramicznie; obramienia otworów 1-szej kond. ceramiczne z płycinami tynku; kond.poddaszowa w konstrukcji ryglowej, kontrast belek konstrukcyjnych z jasnymi powierzchniami ścian i wypełnień; cokoł oddzielony gzymsem cokołowym, część okienek piwnicznych zblendowana.

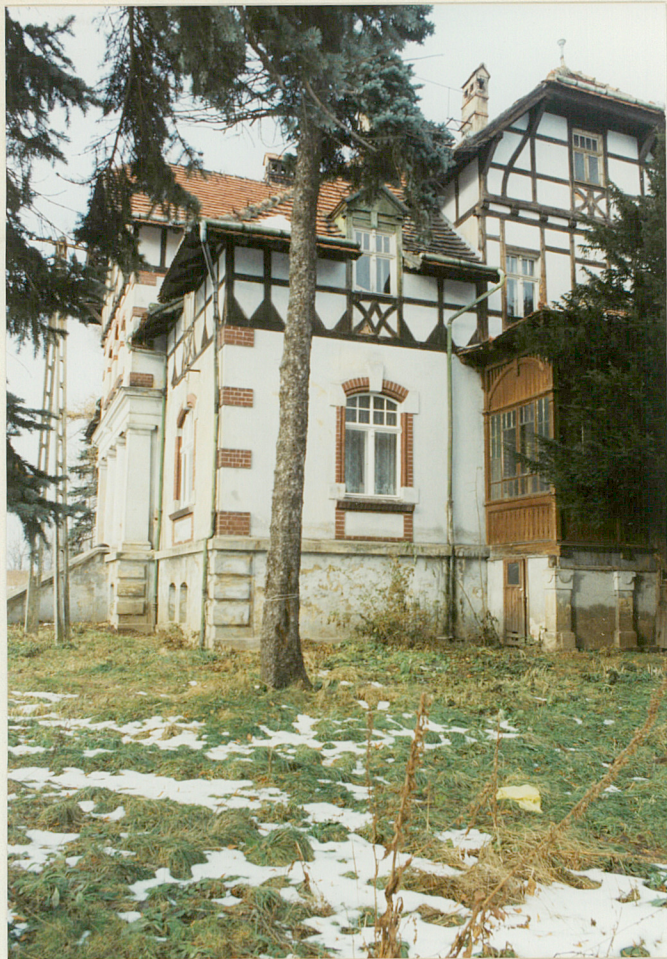
Elewacja wsch. Zasada kompozycji, artykulacji i dekoracji podobna jak w poprzednich elewacjach. Elewację wsch. odróżnia się od pozostałych drewniana środkowa weranda na podmurówce wysokości cokołu; podmurówka artykułowana pilastrami; ściany werandy obite deskami i olistwowane, w znacznym stopniu przeszklone. Nad werandą 2-kond. wyższa z pokojami mansardowymi.

1. Elewacja wsch. od pn.
2. Pd. fragment elewacji wsch.
3. Drzwi wejścia zach.
4. Facjatka.

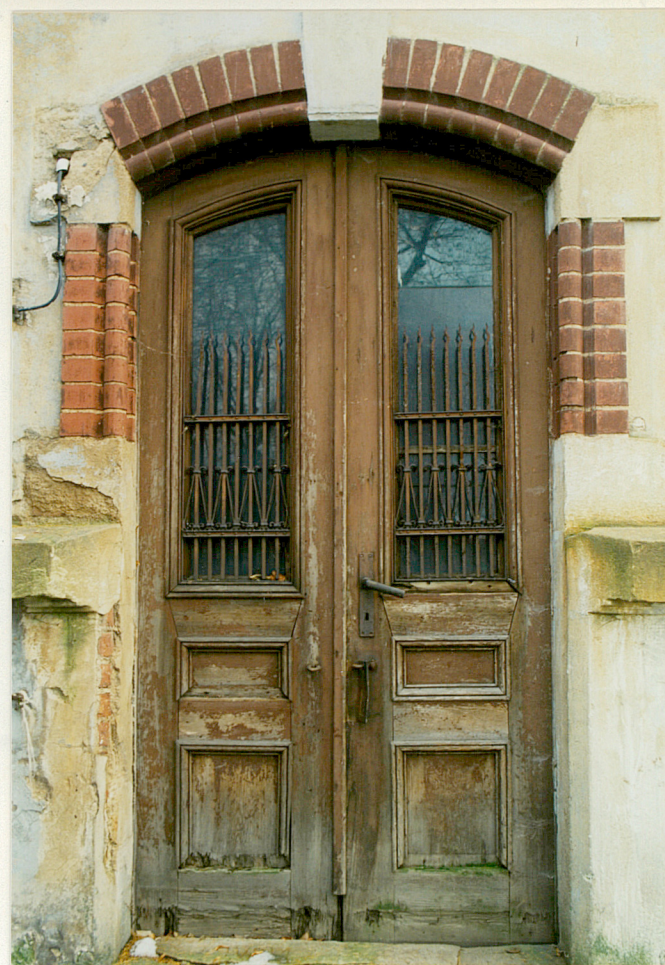
3.

Otwory drzwiowe zewnętrzne. Drzwi wejścia głównego, pd. - otwór smukły, prostokątny, zamknięty niewielkim odcinkiem łuku, w obramieniu ceramicznym, ujęty w dwie półkolumny; drzwi prostokątne, 2-skrzydłowe, ramowo-płycinowe, przeszklone w górnej części skrzydeł; nadświetle prostokątne, zamknięte odcinkowo, dzielone szczeblinami krzyżowymi na małe kwaterki. Wejście zach., prowadzące bezpośrednio do klatki schodowej - smukły, prostokątny otwór, zamknięty odcinkowo, z dekoracyjnymi elementami ceramicznymi w obramieniu, drzwi 2-skrzydłowe, ramowo-płycinowe, powtarzające kształt otworu, skrzydła drzwiowe w znacznej części przeszklone. Drzwi na werandę wsch.- prostokątne, 2-skrzydłowe, w znacznej części przeszklone, ramowo-płycinowe, z dużym prostokątnym nadświetlem, dzielonym szczeblinami krzyżowymi. W elew.pd.podmurówki werandy drzwi wejścia piwnicznego-prostokątny otwór wysokości cokołu, z jednoskrzydłowymi drzwiami ramowo-płycinowymi, oszalowanymi deskami, z przeźroczem w górnej części skrzydła.

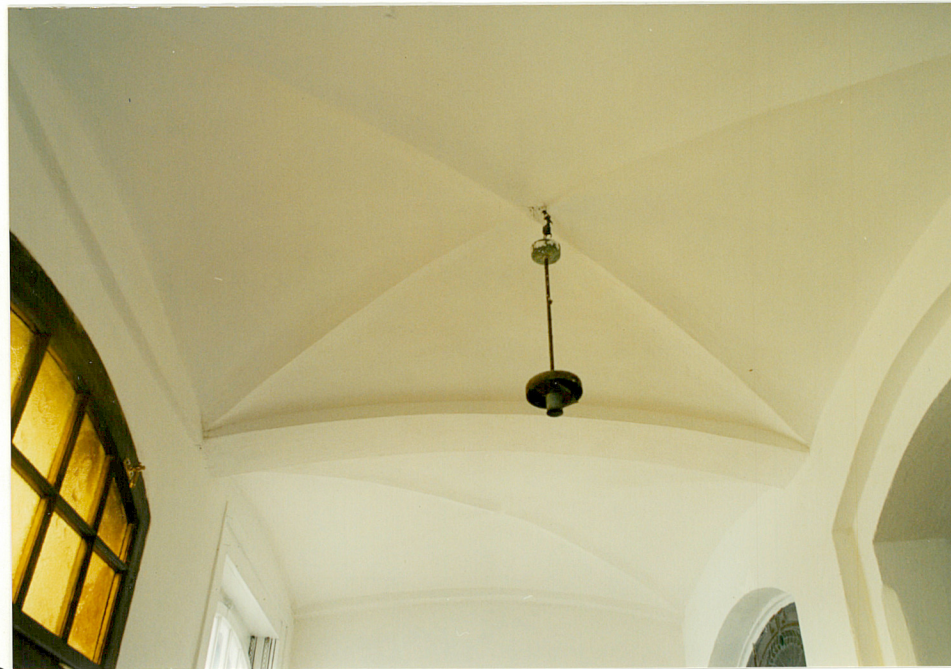
Sklepienia i stropy. Ryzalit wejściowy /pd./ sklepiony w przyziemiu 3-przęsłowym sklepieniem krzyżowym. Stropy piwnic oryginalnej żelbetowe, z płyt betonowych na dźwigarach stalowych. W pozostałych pomieszczeniach 1-szej i 2-giej kond.stropy drewniane belkowe z podsufitkami.

- 1.
1. Korytarz 2-giej kond.
2. Fragment klatki schodowej.
3. Fragment klatki schodowej.
4. Sklepienie przedsionka.
5. Drzwi wejścia gł., wewnętrznego.
6. Drzwi między holem i klatką schodową.
7. Rozsuwane drzwi parteru.
8. Witraż w oknie przedsionka.

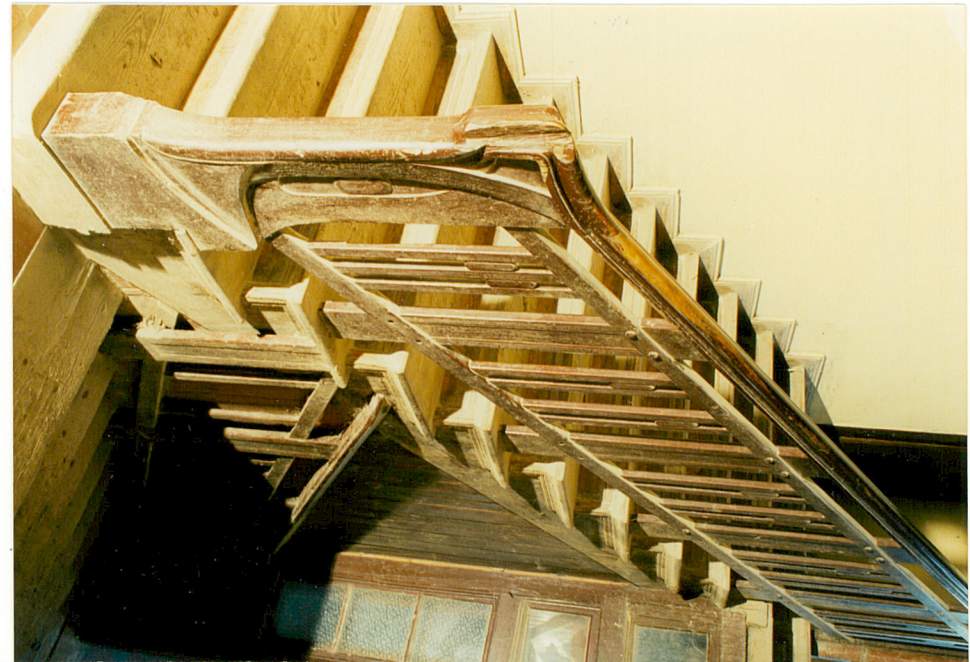
2.

Schody wewnętrzne, prowadzące na górną kond., w prostokątnej zach.klatce schodowej 2-biegowe powrotne ze spacznikami, o stopniach z noskami, ograniczone drewnianą ażurową balustradą. Schody piwniczne - jednobiegowe proste, murowane z cegieł, o podstopnicach wyłożonych deskami.

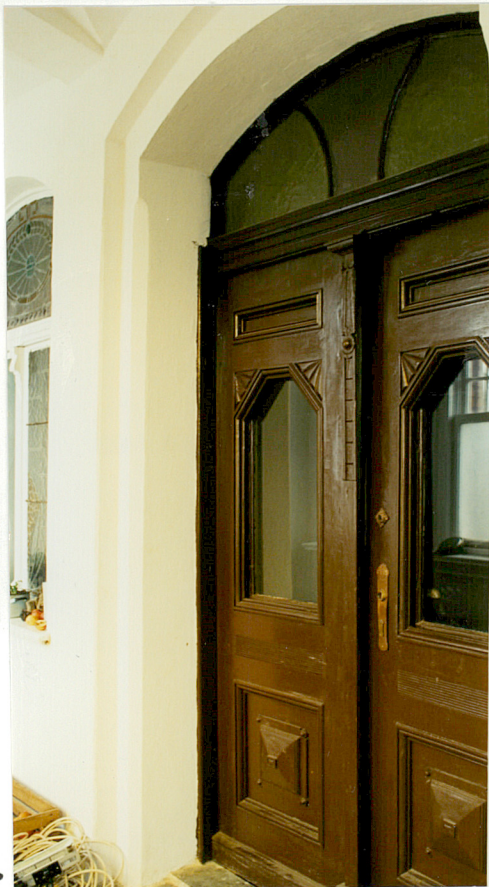
5.

Przedśionek oddzielają od holu masywne drzwi 2-skrzydłowe ramowo-płycinowe, skrzydła drzwiowe z prostokątnymi przeźroczkami, zamkniętymi trójbocznie; nad profilowanym ślemieniem, zamknięte odcinkowo nadświetle. Klatka schodowa oddzielona od holu drewnianym, w znacznym stopniu przeszklonym, przepierzeniem, w nim 2-skrzydłowe drzwi ramowo-płycinowe, flankowane przez boczne, węższe ścianki, nad wszystkimi koszowe nadświetle, dzielone listwami, z motywem stylizowanej rozety pośrodku. Dwa kwadratowe pokoje pn. połączone są szerokim otworem w kształcie prostokąta leżącego; otwór ten przesłaniają 2-skrzydłowe drzwi przesuwne, ramowo-płycinowe, z przeszkleniami pośrodku skrzydeł zamkniętymi koszowo; nad otworem płycinowa drewniana supraportka.

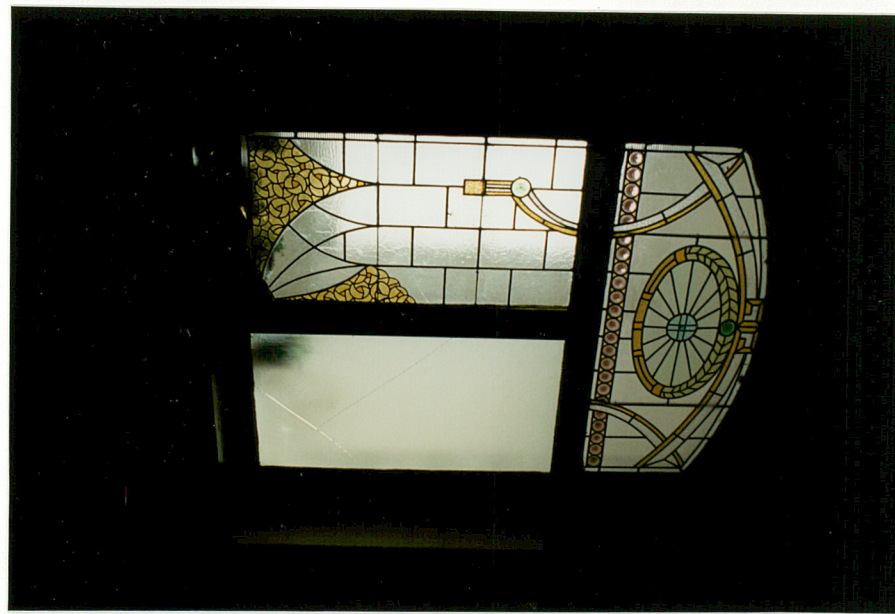
8.

Drzwi między przedśionkiem i holem flankowane są przez dwa otwory okienne z zamknięciami odcinkowymi, w których 3-podziałowe okna, zdobione witrażem.
