KARTA EWIDENCYJNA ZABYTEKÓW
ARCHITEKTURY I BUDOWNICTWA

KOŚCIÓŁ PARAFIALNY p.w. ŚW. TEKLI

wzm. 1318 r; 1680 r (wieża);
przeb. 1781-82 r

PŁAWNA

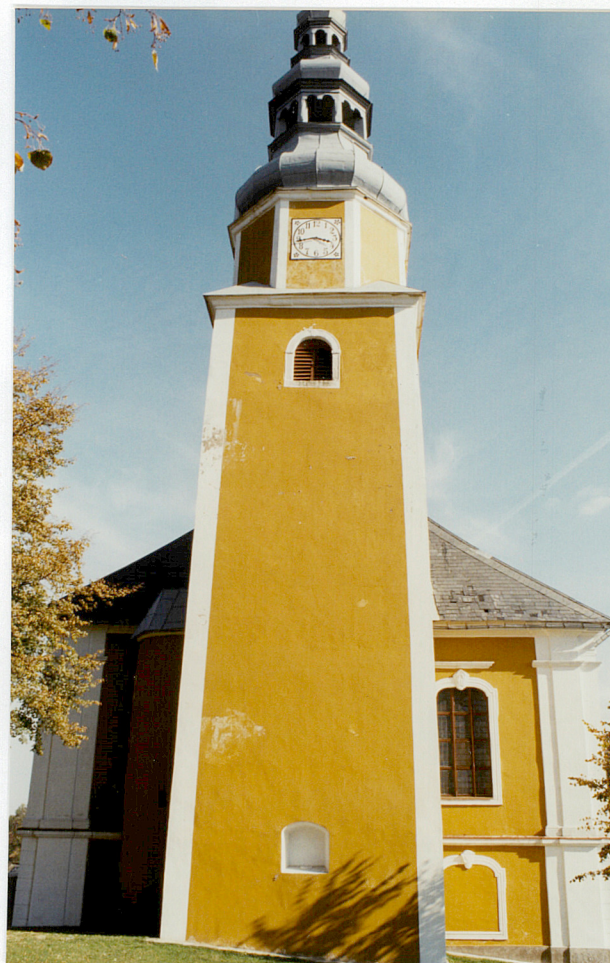
Elewacja zach. Elewacja nawy ujęta w szerokie, zdwojone pilastry w wielkim porządku, boniowane w dolnej kondygnacji, dzielona gzymsem kordonowym na dwie kondygnacje, w kompozycji symetryczna i dośrodkowa; ściana przepruta w obu kondygnacjach otworami okiennymi, nawiązującymi formą do otworów w elewacjach pn. i pd. (różnicę stanowi brak spływów pod naczółkami otworów górnej kond. i fakt, że dolne otwory zostały współcześnie zamurowane na gładko, z zachowaniem tylko oryginalnych obramień okiennych); dominującym elementem tej elewacji kościoła jest masywna, mocno wyładowana środkowa wieża, o gładkiej, w przeważającej części, ślepej i nieartykułowanej elewacji; 4-boczna wieża, przechodzi w ostatniej kond., ponad kalenicą dachu korpusu, w 8-bok; w dolnej części z odcinkowo zamkniętą blendą u dołu i, zamkniętym pełnołukowo okienkiem u góry; powyżej wyładowanego, profilowanego gzymsu część 8-boczna z tarczą zegara wieżowego i narożnikami akcentowanymi lizenami; całość zwieńczona barokowym, 2-kondygnacyjnym hełmem włoskim; do pn. ściany wieży dobudowano niewielką wieżyczkę schodową, zasłaniającą otwory okienne części pn. nawy.

1. Widok kościoła od strony pn.-zach.
2. Elewacja zach.
3. Pn. wieżyczka schodowa.
4. Elewacja pd. nawy, widok od zach.
5. Widok kościoła od pd.-wsch.; fragment elewacji prezbiterium i nawy.

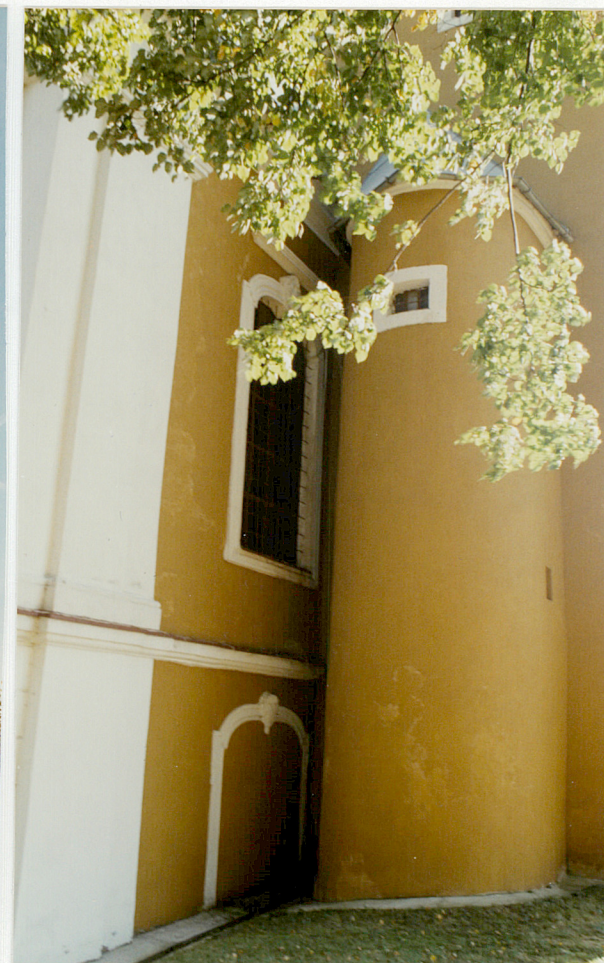
3.

stanowi masywna, 5-kondygnacyjna, osiowo ustawiona wieża zach. Wieża 4-boczna, w ostatniej kondygnacji przechodzi w 8-bok, który zwieńczony jest 2-kondygnacyjnym ażurowym hełmem typu włoskiego. Do ściany pn. Wieży dobudowano niewielką eliptyczną wieżyczkę schodową, o wysokości nieci niższej niż korpus kościoła. Nakrywa ją daszek 2-połaciowy, przechodzący w stożkowy.

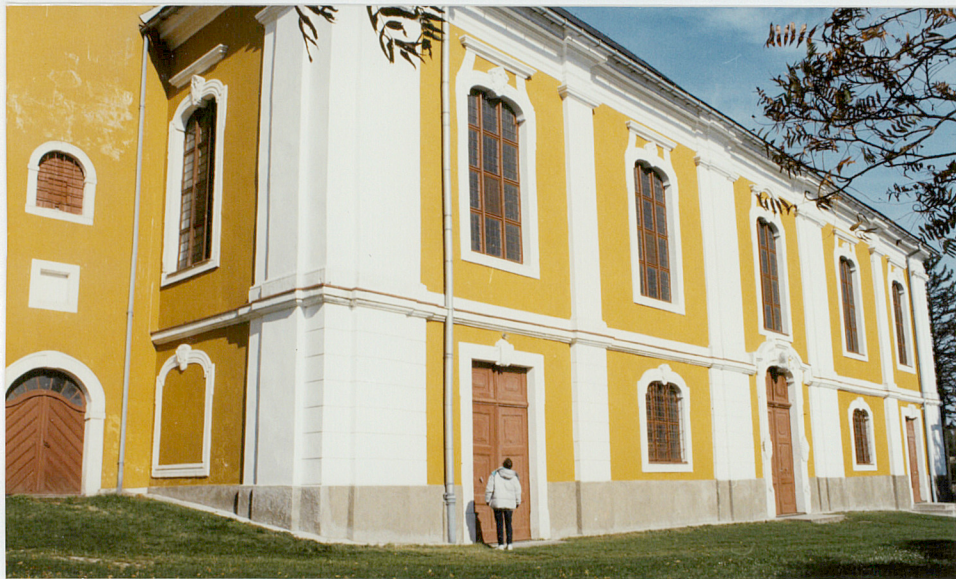
4.

Elewacja pd. - fasada. 6-osiowa, 2-kondygnacyjna, symetryczna i dośrodkowa elewacja nawy ujęta jest w cofnięte elewacje prezbiterium i wieży. *Elewacja nawy* na cokole, bogato artykułowana pilastrami doryckimi w wielkim porządku, boniowanymi w przyziemiu, dzielona jest gzymsem kordonowym na dwie kondygnacje; pilastry naroży elewacji i osi środkowej zdwojone; na pilastrach spoczywa pełne belkowanie z gładkim pasem fryzu i wyładowanym profilowanym gzymsem wieńczącym; elewacja rytmizowana regularnym rytmem, ujednoliconych w poszczególnych kondygnacjach otworów okiennych, w bogatych obramieniach, ze zróżnicowanymi zwornikami (u góry większe, z prostymi naczółkami, łączącymi się z obramieniami odcinkowymi spływami); w wyróżnionej zdwojonymi pilastrami osi środkowej główne wejście kościelne, zamknięte łukiem eliptycznym, w bogatym obramieniu, łączącym motywy rokokowe z klasycystycznymi; wejście główne flankują dwa identyczne wejścia boczne – nieco niższe, o prostych zamknięciach i mniej ozdobnych obramieniach. *Elewacja prezbiterium* na cokole, z identycznymi jak nawa podziałami ściany, z zaokrąglonym narożem wsch., jednoosiowa, 2-kond., ślepa w kondygnacji przyziemia. *Elewacja wieży* pozbawiona cokołu (różnice w poziomie terenu), gładka, bez podziałów, jednoosiowa, z pełnołukowo zamkniętym wejściem w przyziemiu; otwory okienne nieliczne, małe, zróżnicowane pod względem kształtów i proporcji; wieża górą przechodzi w 8-bok, w tej części tarcza zegara wieżowego; zwieńczenie stanowi 2-kond. hełm włoski.

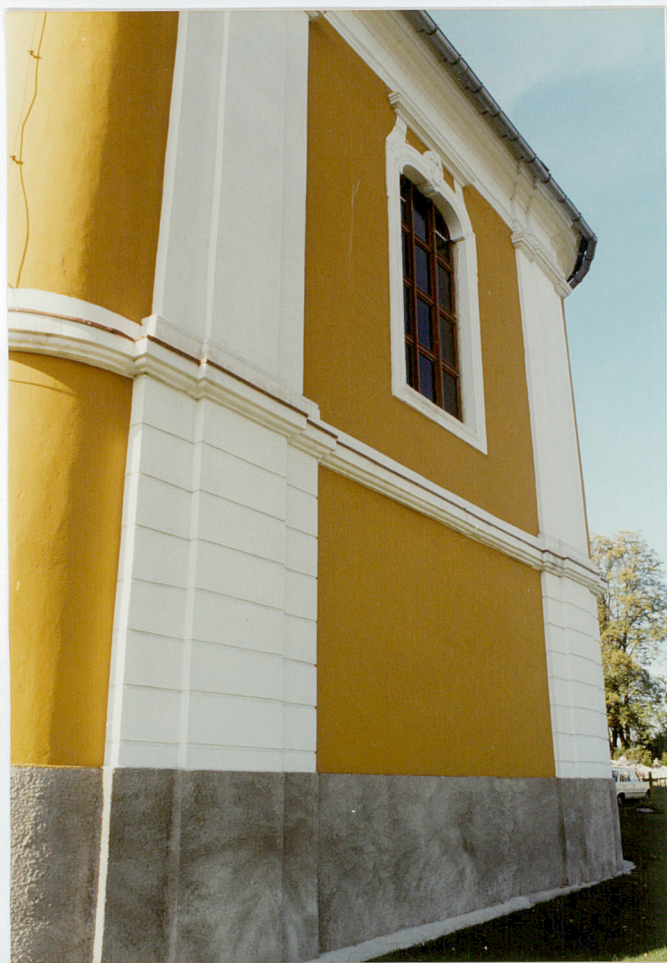
Elewacja wsch. Jej główną część stanowi elewacja prezbiterium – jednoosiowa, 2-kond., na wysokim cokole, ślepa w przyziemiu, symetryczna i dośrodkowa; oś środkowa podkreślona otworem okiennym 2-giej kond., identycznym z otworami nawy; kondygnacje rozdzielone gzymsem kordonowym; naroża szeroko zaokrąglone, akcentowane zdwojonymi pilastrami doryckimi, boniowanymi w przyziemiu i dźwigającymi wieńczące, pełne belkowanie. Po bokach prezbiterium widoczne fragmenty ściany wsch. nawy, z narożami akcentowanymi także zdwojonymi pilastrami. Między nawę i prezbiterium wbudowana od pn. niska, jednokond. i jednoosiowa od strony wsch. zakrystia.

6. Ściana wsch. prezbiterium, widok od pd.
7. Część pn.-wsch. prezbiterium.
8. Wejście główne.
9. Jedno z wejść bocznych.
10. Wejście boczne w przyziemiu wieży.

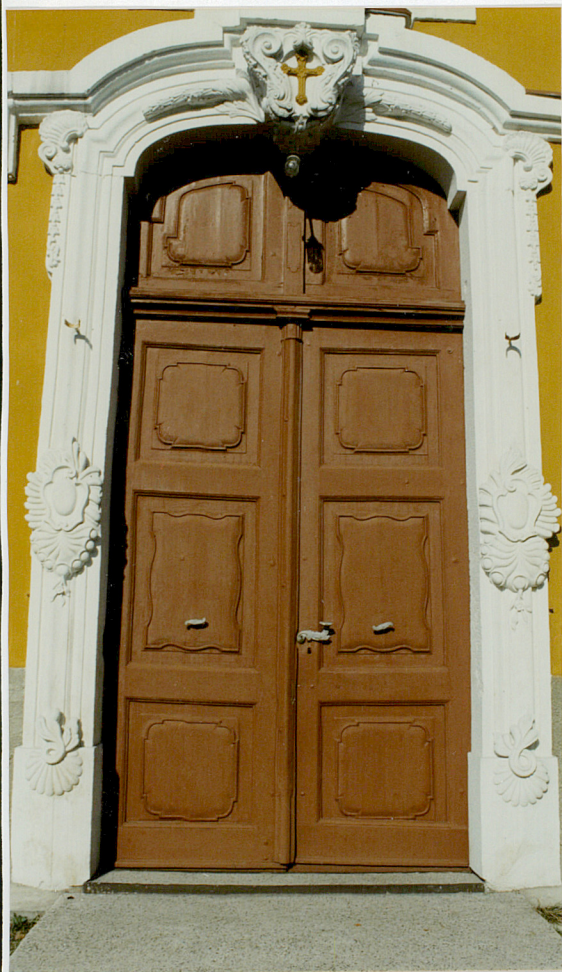
8.

Otwory drzwiowe zewnętrzne. Zewnętrzne otwory wejściowe zgrupowane w elewacji pd. budowli. Trzy z nich rozmieszczone symetrycznie w elewacji nawy – środkowy największy, w najbardziej okazałym obramieniu, flankowany przez dwa identyczne boczne. Środkowy otwór wejścia głównego w kształcie dużego prostokąta, zamkniętego łukiem eliptycznym, ujęty jest w bogate obramienie kamienne – na profilowane obramienie nałożono płaskorzeźbione elementy ornamentu rokokowego i klasycystycznego (rocaille, koguci grzebień, kampanule, feston z liści laurowych, kartuszowy zwornik z łacińskim krzyżem w polu); drzwi 2-

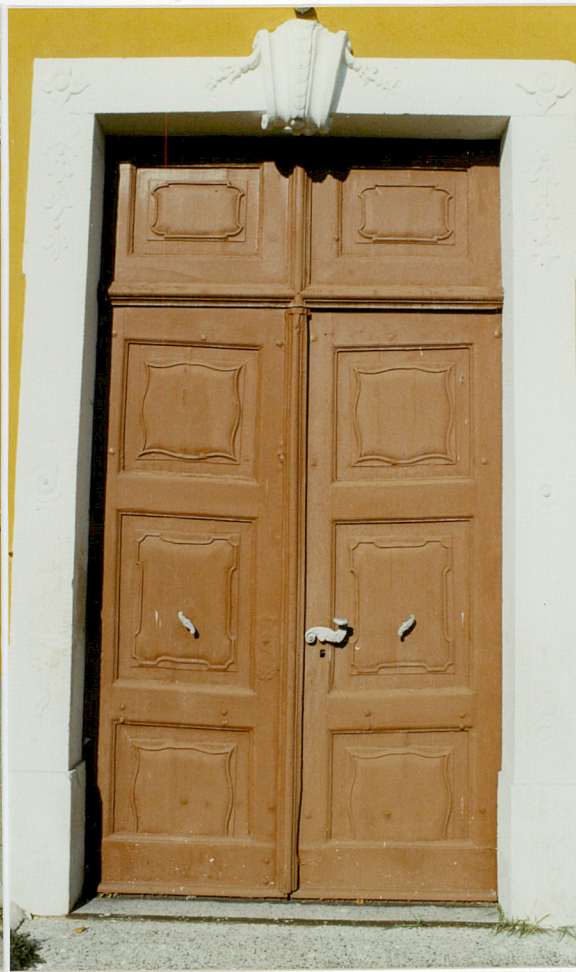
9.

skrzydłowe prostokątne, ramowo-płycinowe, z profilowanym ślemieniem, nad którym ramowo-płycinowe nadświetle, skrzydła drzwiowe rozdzielone słupkiem w formie półkolumny. Boczne otwory nieco niższe, prostokątne, w kamiennych obramieniach uszaty, z wolutowymi zwornikami i płaskorzeźbioną dekoracją o motywach roślinnych (kampanule, rozetki kwiatowe); drzwi 2-skrzydłowe prostokątne, ramowo-płycinowe, ze ślemieniem i ślepym nadświetlem. Czwarte wejście pd. zlokalizowano na osi elewacji pd. wieży; otwór przysadzisty zamknięty łukiem pełnym, w kamiennym prostym obramieniu z zewnętrzną listwą, zwornikiem i impostami u nasady arkady; drzwi 2-skrzydłowe, zamknięte łukiem wklęsło-wypukłym, o skrzydłach opieranych ukośnie deskami, nad drzwiami nadświetle łukowate, dzielone promieniście listwami.

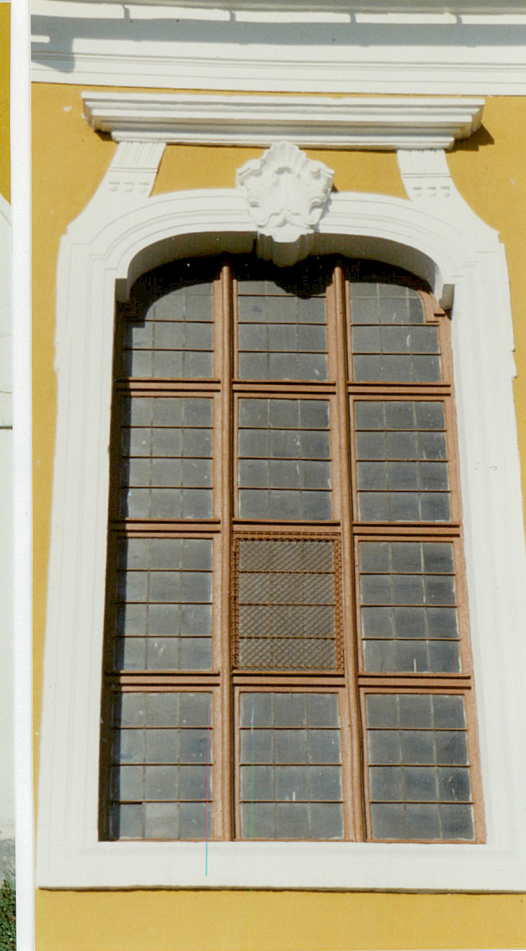
Otwory. *Otwory okienne* rozglifione do wnętrza, ujednolicone w poszczególnych częściach budowli, rozmieszczone regularnym rytmem, podkreślają jej tertonikę. Ich układ podkreśla dyspozycję wnętrza. Ściany nawy przeprute otworami w dwóch kondygnacjach. Górne otwory większe, w kształcie prostokątów stojących, zamkniętych łukami koszowymi nadwieszonymi; ujmują je uszate, profilowane obramienia z dekoracyjnymi zwornikami, o formach kartuszowych; otwory 2-giej kond. wieńczą mocno wyładowane, profilowane, proste odcinki gzymsu nadokiennego, połączonego z obramieniem odcinkowymi spływami; okna krosnowe, stałe, z wywietrznikami, 3-dzielne, 4-poziomowe, szklone w drewnie. Otwory dolnej kond. nawy w kształcie kwadratów, o identycznych zamknięciach, ujętych w takie same obramienia 9-różnice w formach zworników), podobna również konstrukcja okien, które 3-dzielne, 2-poziomowe; wszystkie otwory dolnej kond. przesłonięte współczesnymi kratami zewnętrznymi. Otwory dolnej kond. elewacji zach. nawy zamurowane współcześnie na gładko, z zachowanymi obramieniami okiennymi. Ściany prezbiterium przeprute otworami okiennymi tylko w 2-giej kond.; otwory identyczne z otworami 2-giej kond. nawy. Zakrystia oświetlona trzema małymi okienkami, w kształcie przysadzistych prostokątów, ujętych w proste, kamienne obramienia z listwą zewnętrzną (okna krosnowe, 2-skrzydłowe, z listwą przyrymową przechodzącą w krzyżu pozornym, z pojedynczymi szczeblinami w podślemieniu); okienka od zewnątrz zakratowane, od wewnątrz przesłonięte drewnianymi okiennicami. Masywna wieża z niewielką ilością małych, zróżnicowanych pod względem kształtu i proporcji otworów okiennych; otwory kwadratowe lub prostokątne, zamknięte prosto lub łukami koszowymi, w kamiennych obramieniach; większość otworów wieżowych przesłonięta deskami lub drewnianymi żaluzjami, część z nich zblendowana (otwór zach. i pd.).

11. Okno 2-giej kondygnacji elewacji pd. nawy.
12. Okno przyziemia nawy.
13. Zamurowany otwór okienny w przyziemiu elewacji zach.
14. Okienko zakrystii.
15. Dolna kondygnacja hełmu wieży.

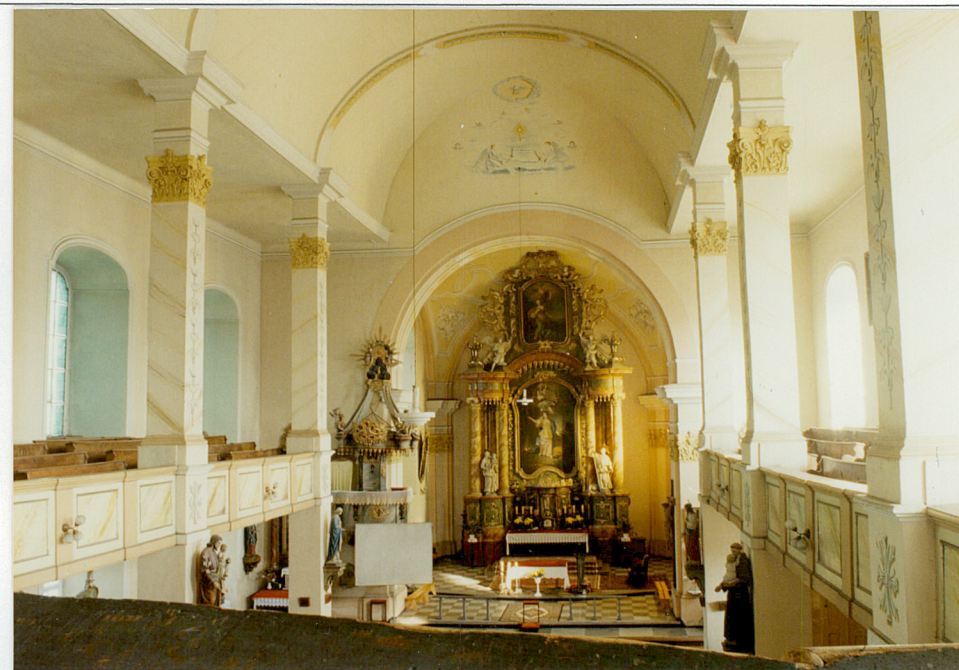
WNĘTRZE. Budowla jednonawowa, z węższym i niższym, kwadratowym prezbiterium, o jasnym i przestronnym wnętrzu. Wzdłuż bocznych ścian nawy wbudowano filarowe emporie, mające stanowić namiastkę naw bocznych; filary podpierają nakrywające je płaskie stropy; nad częścią środkową strop drewniany wypiętrzony w formę sklepienia kolebkowego na gurtach, co stwarza we wnętrzu efekt bazyliki trójnawowej. Prezbiterium sklepienie czeską kapą. Do korpusu kościoła dobudowana środkowa wieża zach., w której przyziemiu sklepiona kruchta; przy ścianie pn. prezbiterium 2-prześłowa sklepiona zakrystia. Przy zach. ścianie nawy emporia muzyczna, o wkłęsło-wypukłym zarysie.

16. Górna kondygnacja hełmu wieży.
17. Widok wnętrza kościoła w kierunku prezbiterium.
18. Widok wnętrza w kierunku empory muzycznej.
19. Pozorne sklepienie nawy i strop nad emporą.

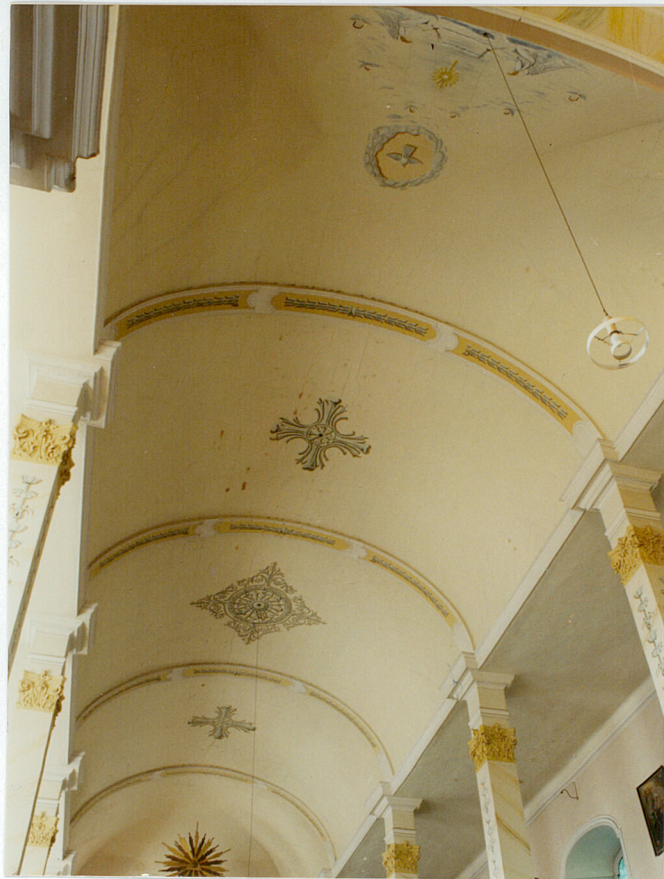
19.

Sklepienia i stropy. Prezbiterium, zakrystia pn. i kruchta zach. w przyziemiu wieży sklepienie ceramiczne: prezbiterium – czeska kapa, wsparta w narożach na opilastrzonych przyściennych filarach korynckich; zakrystia – dwa przesła sklepienie czeską kapą, rozdzielone pasem sklepiennym; kruchta – sklepienie krzyżowe. Nawa nakryta w środkowej, szerszej części pozornym, drewnianym sklepieniem kolebkowym, otynkowanym i wzmocnionym gurtami; sklepienie spoczywa na korynckich filarach empor; nad emporami, w obu kondygnacjach stropy drewniane belkowe z podsufitkami.

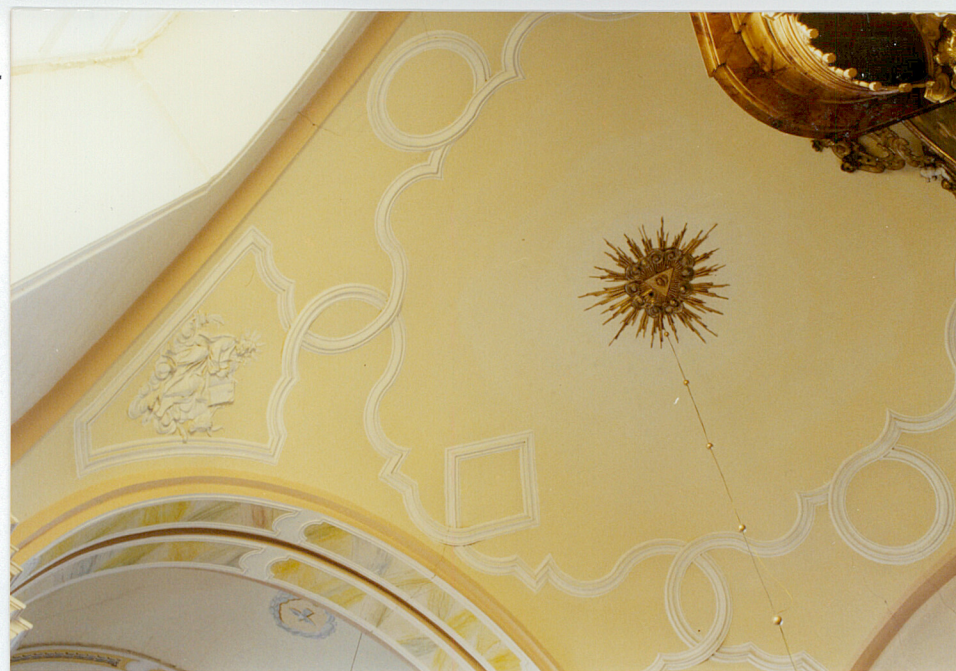
20. Sklepienie prezbiterium.
21. Część nawy pod emporą pd., widok ku wsch.
22. Empora, widok ku wsch.
23. Schody, prowadzące na empory.
24. Sklepienia zakrystii.

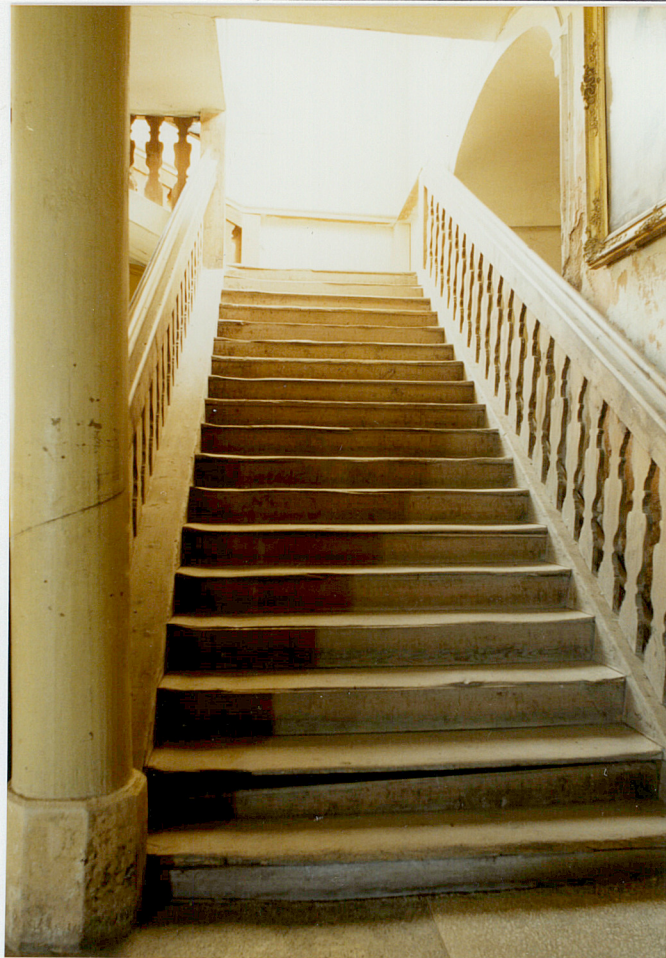
23.

Schody wewnętrzne. Empory dostępne są dzięki, wbudowanym w zach. narożniki nawy, lustrzanym schodom 2-biegowym łamanym ze spocznikami; schody szerokie, wygodne, o stopniach z noskami, ograniczone są po obu stronach biegów ażurowymi drewnianymi balustradami, z ozdobnie, tralkowo wycinanych desek, dźwigających masywną, profilowaną poręcz. Posadzka nawy położona niżej niż posadzka wieży, różnicę tę wyrównuje 5 lastrykowych stopni prostym biegu. Wejście na ambonę możliwe bezpośrednio z zakrystii, dzięki jednobiegowym kamiennym schodkom, o stopniach z noskami i ukośnym biegu, wydrążonym w grubości

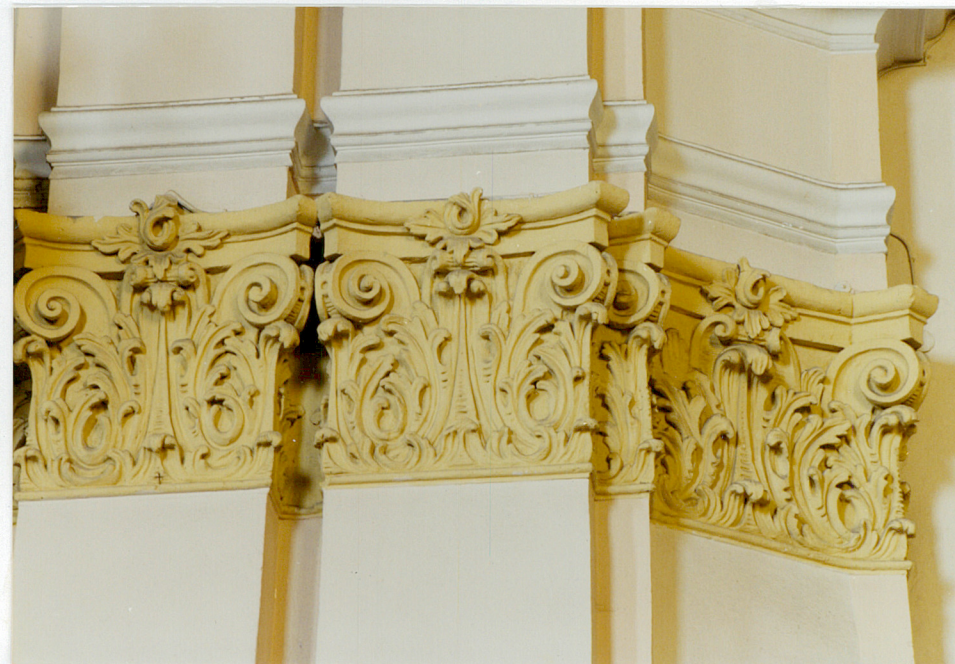
25. Opilastrowane filary przyściennie w prezbiterium
26. Wejście do zakrystii.

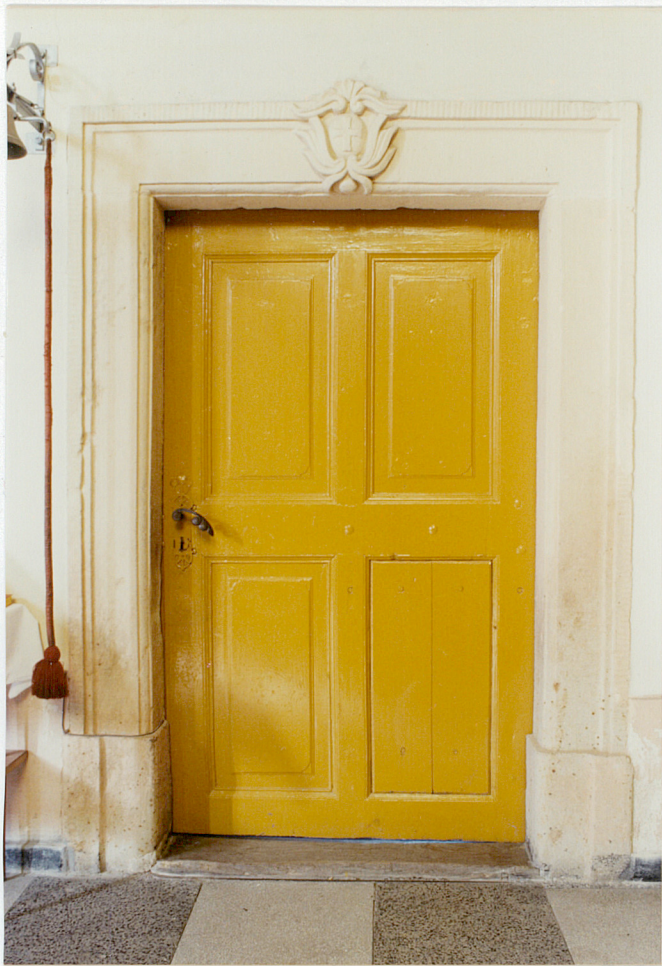
Otwory drzwiowe wewnętrzne. Nawę z kruchtą zach. łączy przejście w kształcie kwadratu zamkniętego pełnołukowo, ujętego w proste kamienne obramienie ze zwornikiem i impostami u nasady arkady; drzwi 2-skrzydłowe powtarzają kształt otworu, drewniane, obite współcześnie blachą. Wieżyczka schodowa dostępna przez małe wejście prostokątne zamknięte pełnołukowo, w piaskowcowym obramieniu; drzwi jednoskrzydłowe, w takim samym kształcie, zbite z desek, z zewnątrz opierane deskami ukośnie, z ozdobną gałką i haczykiem. Główne zewnętrzne otwory wejściowe nawy obudowane od wewnątrz drewnianymi wiatrołapami w konstrukcji ramowo-płycinowej, ukształtowanymi trójbocznie, z 2-skrzydłowymi drzwiami wahadłowymi, nad jednym wysokie przeszkłone nadświetle, sięgające empory kościelnej. Do zakrystii prowadzi przysadzisty prostokątny otwór w kamiennym lekko podrzeźbianym obramieniu ze zwornikiem kartuszowym, w którym krzyż; drzwi jednoskrzydłowe drewniane, ramowo-płycinowe. Małe jednoskrzydłowe drzwi ramowo-płycinowe, w prostym, prostokątnym otworze wiodą na schody ambony.
