1. Obiekt

Zespół folwarczny - Oficyna i DOM ADMINISTRACJI MAJĄTKU (5)

POSTOLIN -
K A R M I N

11. Zdjęcia, rzut, przekrój, sytuacja, orientacja

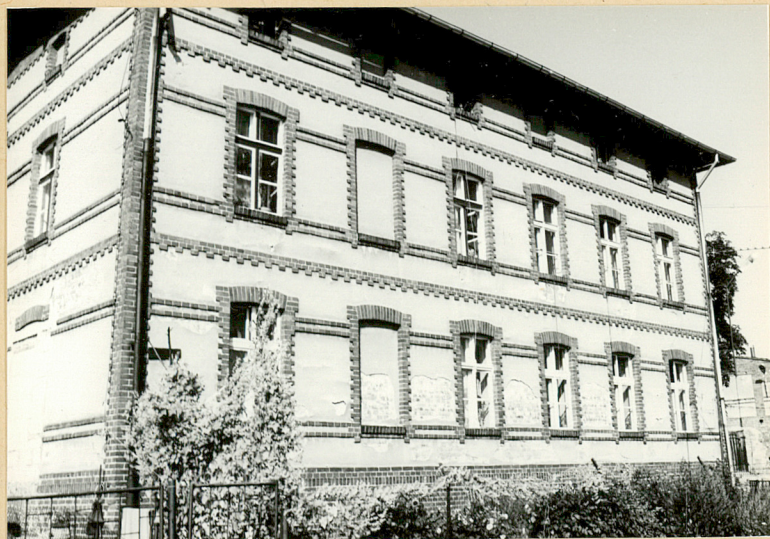
Fot. 1.

1. Elewacja południowa od strony głównego wjazdu na teren podwórza folwarku.
2. Naroże północno - zachodnie elewacji od strony budynku spichlerza.
3. Elewacja zachodnia .
4. Elewacja wschodnia od strony podwórza gospodarczego.
5. Fragment gzymsów międzykondygnacyjnych - elewacja południowa.
6. Otwór okienny w dekoracyjnej opasce - elewacja południowa.
7. Otwór drzwiowy elewacji wschodniej - wejście główne.
8. Otwór okienny piwniczny - elewacja wschodnia.
9. Poddasze - wnętrze - konstrukcja więźby dachowej.

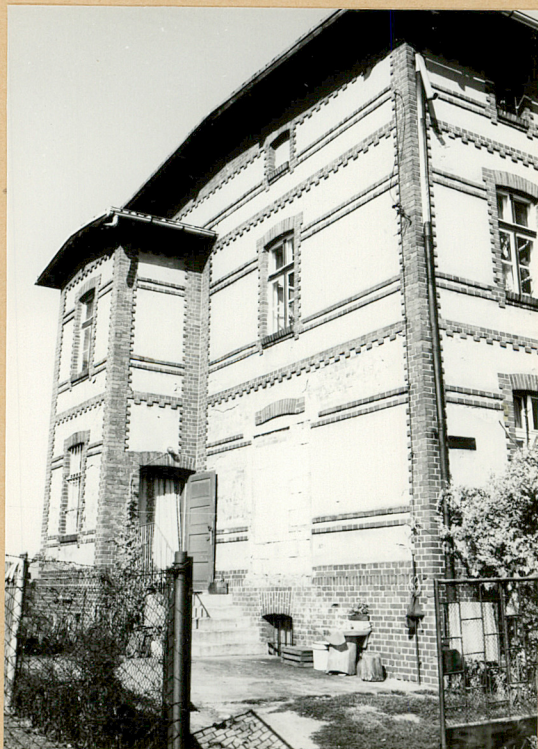
Fot. 3.

Elewacja zachodnia rozczołkowana, z przybudówką mieszczącą klatkę schodową poprzedzoną schodami.

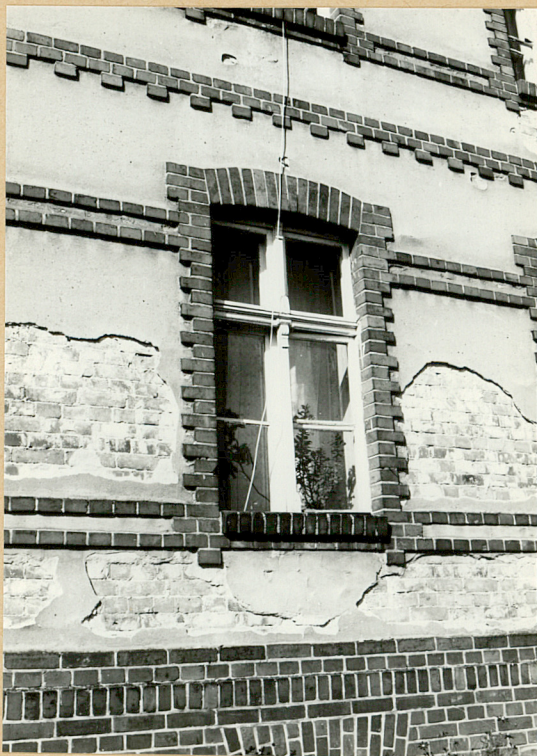
Fot. 6.

Otwory okienne piwniczne o wykreju leżących prostokątów, zamknięte odcinkowo, wypełnione oknami drewnianymi, krosnowymi, jednorzędowymi, dwudzielnymi ze szczeblinami poziomymi w każdym skrzydle. Otwory okienne wyższych kondygnacji w kształcie stojących prostokątów, zamknięte odcinkowo, wypełnione oknami drewnianymi, skrzynkowymi, dwurzędowymi, dwudzielnymi o przechodzącym gęsto żłobionym ślimieniu i słupku z dekoracyjnym zwornikiem oraz szczebliną pojedynczą poziomą w skrzydłach dolnych. Część otworów okiennych wypełniona oknami drewnianymi, skrzynkowymi, dwurzędowymi, dwudzielnymi z prostym ślimieniem i słupkiem. Okna kondygnacji poddasza drewniane, krosnowe, jednorzędowe, dwudzielne w otworach zamkniętych odcinkowo.
