594/5
Zespół folwarczny - SPICHLERZ (6)

POSTULIN-
KARMIN

1. Miejscowość K A R M I N	2. Obiekt (nazwa jak w karcie) SPICHLERZ	3. Zawartość wkładki (nazwa obiektu lub materiału uzupełniającego) c.d. opisu, mat. fotograficzny.
--------------------------------------	--	--

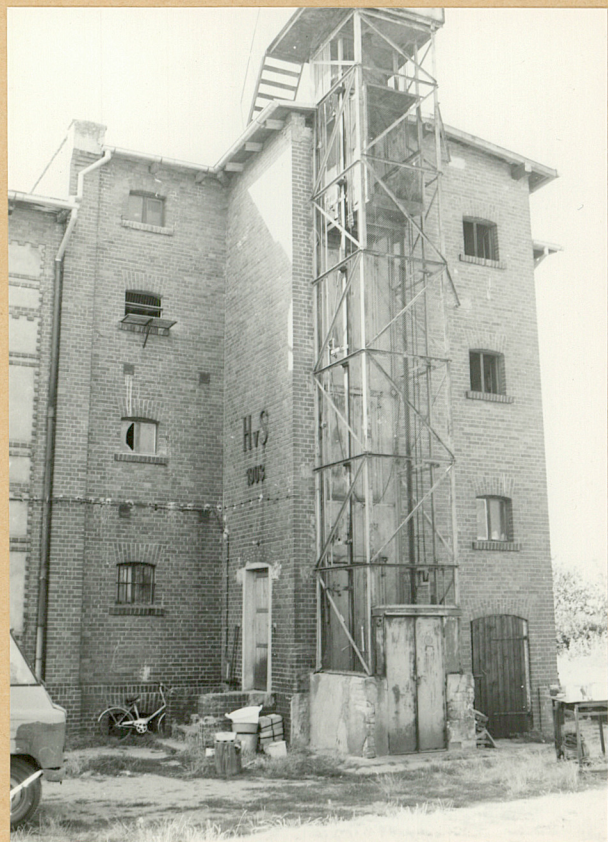
Fot. 3.

Elewacja wschodnia rozczołkowana, z wysuniętą na osi jednoosiową, wysoką dobudówką mieszczącą sień i schody międzykondygnacyjne. Od strony południowej, nad wejściem do spichlerza inicjały właściciela majątku H v S i data budowy spichlerza - 1903.

1. Elewacja południowa od strony wnętrza podwórza gospodarczego.
2. Wnętrze spichlerza - fragment konstrukcji - II kondygnacja.
3. Elewacja wschodnia.
4. Otwór okienny piwniczny.
5. Elewacja północna.
6. Wnętrze spichlerza - II kondygnacja - strop.
7. Wnętrze spichlerza - III kondygnacja - konstrukcja.
8. Piwnice - wnętrze pomieszczenia ze sklepieniem.
9. Otwór drzwiowy piwniczny - elewacja wschodnia.
10. Fragment konstrukcji - spichlerz.
11. Otwór okienny elewacji wschodniej.

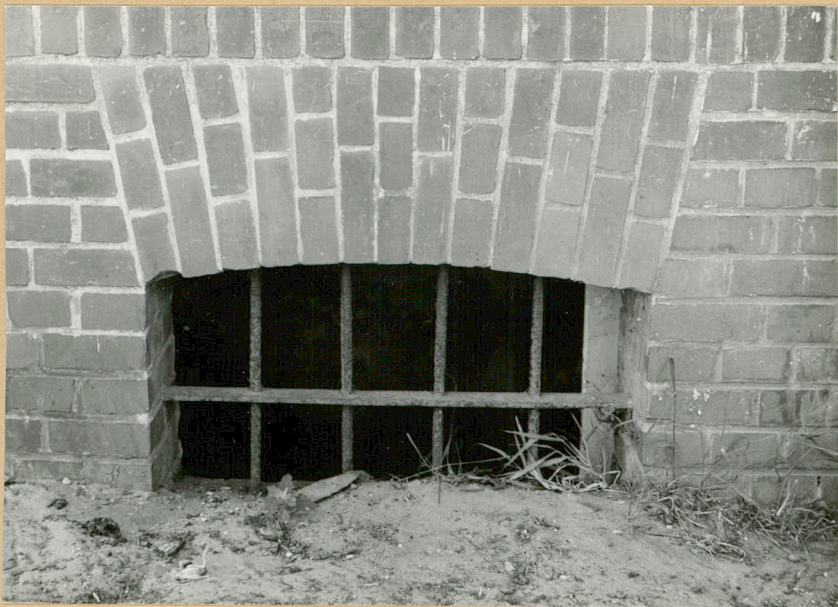
Fot. 4.

Otwory okienne - piwniczne, o wykreju leżących prostokątów, zamknięte odcinkowo wypełnione kratami stalowymi. Otwory okienne wyższych kondygnacji w kształcie zbliżonym do kwadratu, zamknięte odcinkowo, wypełnione oknami drewnianymi, krosnowymi, jednorzędowymi, dwudzielnymi ze szczebliną pojedynczą, poziomą w każdym skrzydle. Otwory okienne zabezpieczone kratami stalowymi.

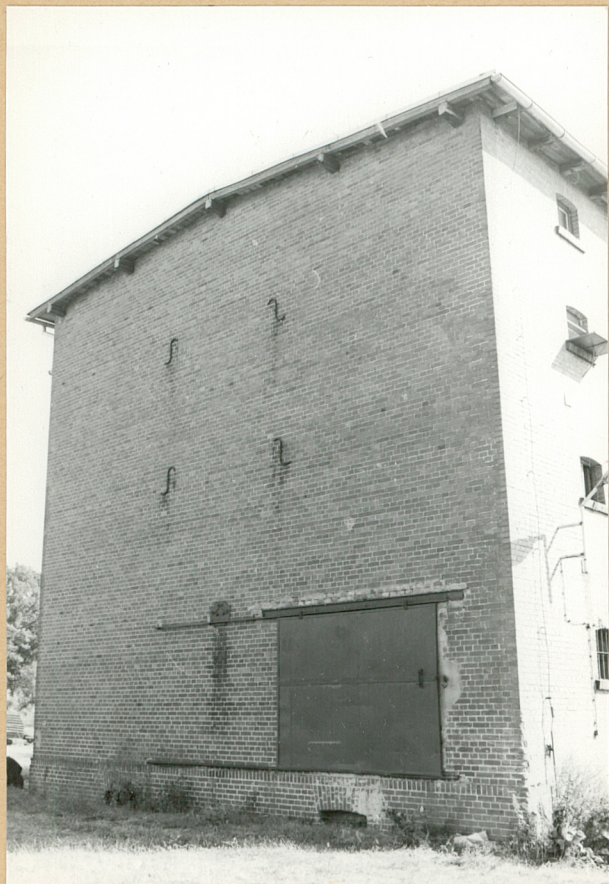
Fot. 5.

Elewacja północna w kondygnacji piwnic o dwóch otworach okiennych, w przyziemiu wtórne wrota na "rolkach", powyżej gładka, pozbawiona otworów okiennych.

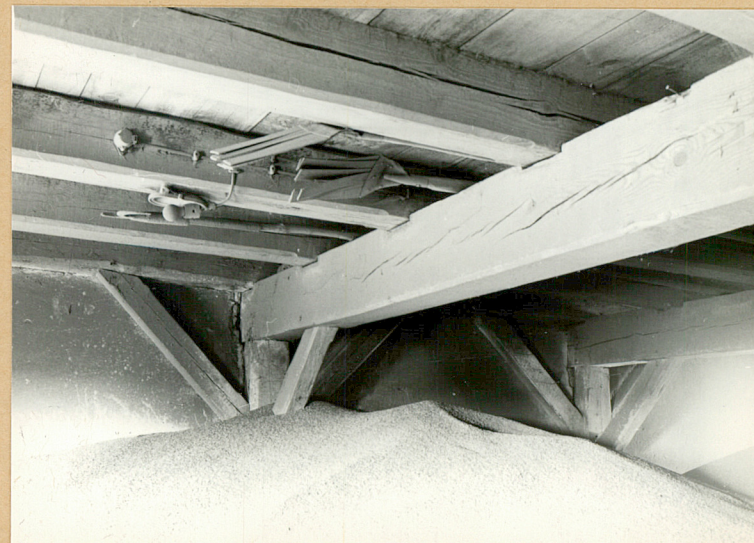
Fot. 6.

stropy - nieliczne ślady po drewnojadach
