MAUZOLEUM V. COTTENETÓW

IV ćw.  
XIX w.

BRUNOW

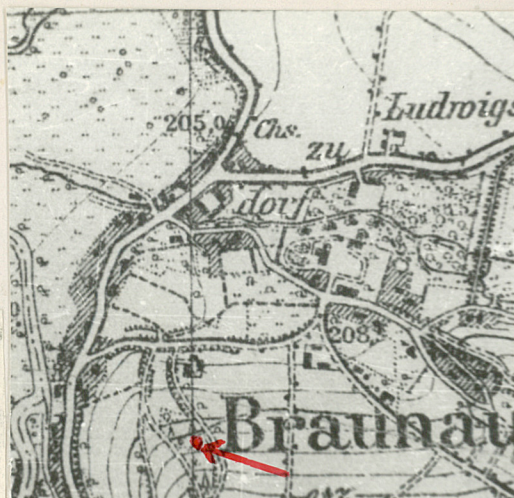
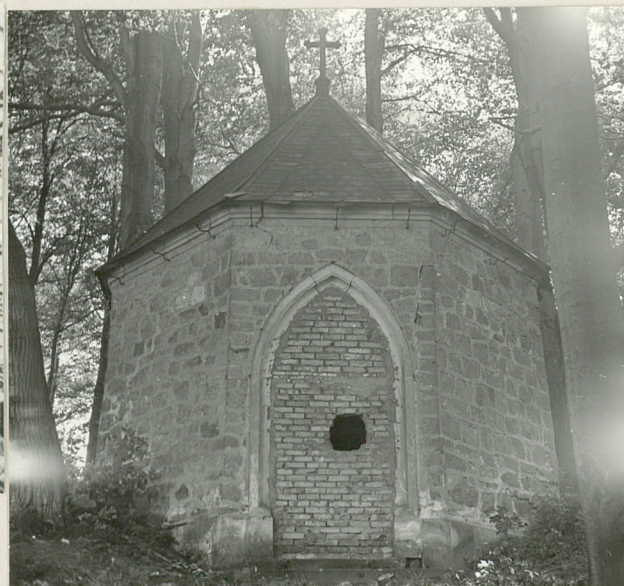
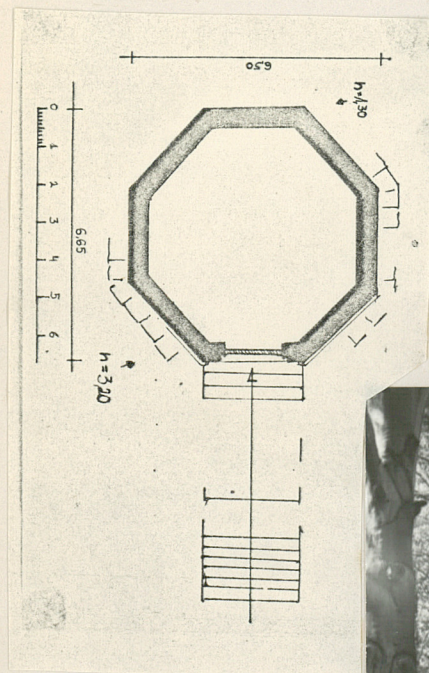
11 Zdjęcia, plan sytuacyjny, rzuty

Usytuowane na pn. od drogi Brunów-Chmiełno a na zach. od drogi Lwówek Śląski - Bolesławiec, ok. 800 m od zespołu pałacowego, w otoczeniu parku krajobrazowego, na pd.-wsch. stoku wzgórza, opodal dróżki wiodącej na jego grzbiet, od której dostępna po schodach z kamiennych bloków. Wzniesiona z łomu piaskowcowego, portal i gzyms z droбноziarnistego, szarego piaskowca; więźba krokwiowo-kleszczowa z mnichem, wzmocniona długimi zastrzałami zdwajającymi co drugą krokiew; dach kryty płytkami łupkowymi; w połaciach w łuskę, przy narożach na zakładkę, naroża okantowane blachą cynkową; także dwa wywietrzniki w połaciach, krzyż na wierzchołku żelazny, posadzka z płyt piaskowca; na planie regularnego 8-boku; elewacje bez podziałów, zwieńczone gzymsem o profilu z wklęski ujętej dwoma prostymi fazami, w elewacji wsch. ostrołukowy portal o profilu faz - wklęska - wałek - faza; dach namiotowy 8-połaciowy z dwoma małymi dwuspadowymi facjatkami o ostrołukowych otworach; wnętrze przeklepienie kopułą, drzwi płycinowo-ramowe.

14. Kubatura  140 m <sup>3</sup>	15. Powierzchnia użytkowa  28,8 m <sup>3</sup>	16. Przeznaczenie pierwotne  sepułkrałne	17. Użytkowanie obecne  sepułkrałne
18. Prace budowlane i konserwatorskie, ich przebieg i dokumentacja  W pocz. lat 70-tych zamurowany otwór wejściowy		19. Stan zachowania (fundamenty, ściany zewnętrzne, ściany wewnętrzne, sklepienia, stropy, konstrukcje dachowe, pokrycie dachu, wyposażenie i instalacje)  Wtórny otwór w zamurowaniu wejścia, częściowo zarwane sklepienie, ubytki w poszyciu, brak części połaci pn.-zach., wewnątrz zdewastowane, otwarte trumny, zawartość rozwłóczona po posadzce.	
20. Najpilniejsze postulaty konserwatorskie  Uzupełnienie poszycia, zamurowanie otworu w wejściu, uzupełnienie ubytków w sklepieniu.
