1. Obiekt 443/2

Oficyna pałacowa

BRUNÓW

12. Autorzy, historia obiektu, określenia stylu.

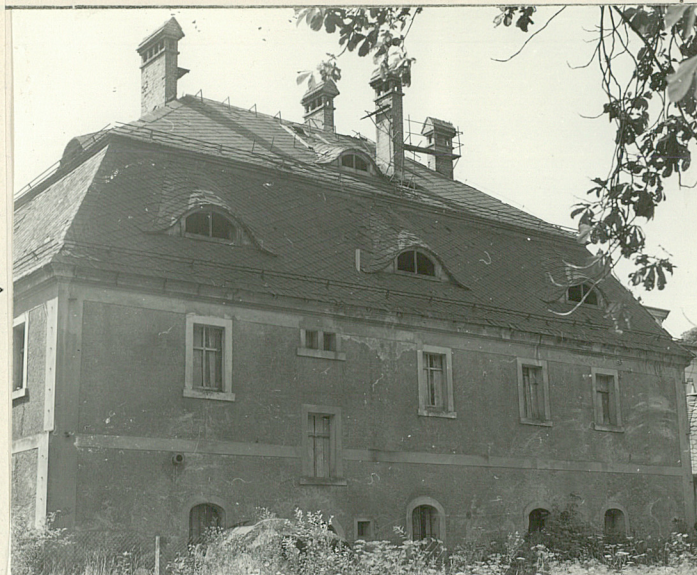
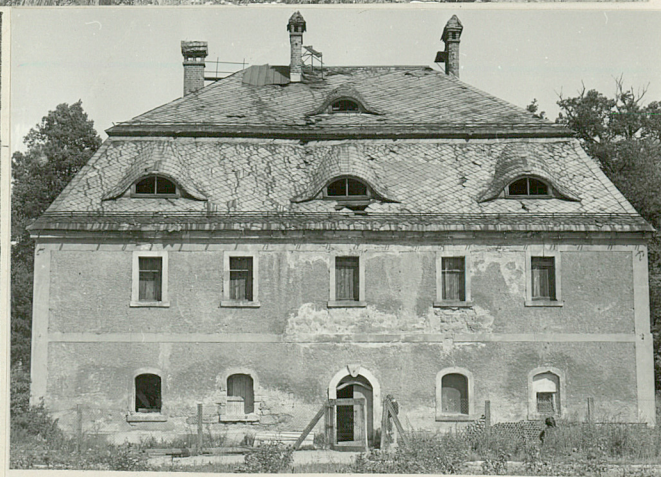
Budynek usytuowany w pn. stronie dziedzińca pałacowego, tuż za altaną ogrodową, elewacją gł. skierowaną na pd., otoczony siatką drucianą. Murowany. z cegły, tynkowany, na kamiennych fundamentach, z kamiennym portalem od pd. W pierwszej kondygnacji sklepienia krzyżowo-żebrowe z gurtami lub kolebkowe z lunetami, w drugiej kondygnacji stropy belkowe z podsufitką. Więźba dachowa nowa, XIX w., stolcowo-płatwiowa, dwupoziomowa, z jednym rzędem stolców stojących i dwoma leżącymi w pierwszym poziomie i dwoma rzędami stolcy stojących w drugim. Dach kryty łupkiem na sposób niemiecki. Schody na piętro zabiegowe, drewniane, na strych jednobiegowe, drewniane. podłóg brak. Na parterze częściowo posadzka z płytek ceramicznych. Na piętrze fragmentami posadzka cementowa.

Budynek na planie prostokąta w nieregularnym układzie pomieszczeń. Dwukondygnacyjny, na wysokiej podmurówce. Elewacja gł. pięcioosiowa, kryta tynkiem nakrapianym oraz gładkim w postaci pasu oddzielającego kondygnacje, opasek wokół okien i drzwi i pionowych pasów na narożach budynku. Okna prostokątne, zamknięte w pierwszej kondygnacji łukiem odcinkowym. Portal drzwi wejściowych w postaci półkolistej arkady ze zwornikiem. Z dawnych drzwi pozostało tylko nadświetle, z ozdobnie wygiętą ku górze profilowaną beleczką. od zach. w drugiej kondygnacji prostokątna płycina, z wyrytą w niej historią obiektu i druga z dwoma płaskorzeźbionymi herbami. Elewacja pn. podobna do pd. z wyjątkiem niesymetrycznych rozmieszczonych drzwi i okna na granicy dwóch kondygnacji. Dach łamany polski.

14. Kubatura	15. Powierzchnia użytkowa	16. Przeznaczenie pierwotne  oficyna pałacowa	17. Użytkowanie obecne  nieużytkowany
18. Prace budowlane i konserwatorskie, ich przebieg i dokumentacja		19. Stan zachowania (fundamenty, ściany zewnętrzne, ściany wewnętrzne, sklepienia, stropy, konstrukcje dachowe, pokrycie dachu, wyposażenie i instalacje)  Budynek w ruinie, zniszczony dach, pozarywane stropy, brak drzwi, pozostały tylko futryny, brak stolarki okiennej, duże ubytki w tynku.	
20. Najpilniejsze postulaty konserwatorskie
