Nr 4502  
DOLNOŚLĄSKIE

473/5 KORDEGARDA, OB. DOM NR 11 /4/ W ZESPOLE PAŁACOWYM

BRUNÓW

1. Miejscowość <b>BRUNÓW</b>	2. Obiekt (nazwa jak w karcie) <b>KORDEGARDA, OB. DOM NR 11 /4/ W ZESPOLE PAŁACOWYM</b>	3. Zawartość wkładki ( nazwa obiektu lub materiału uzupełniającego ) <b>dalszy ciąg opisu, plan sytuacyjny, spis materiału fotograficznego</b>
---------------------------------	--	---

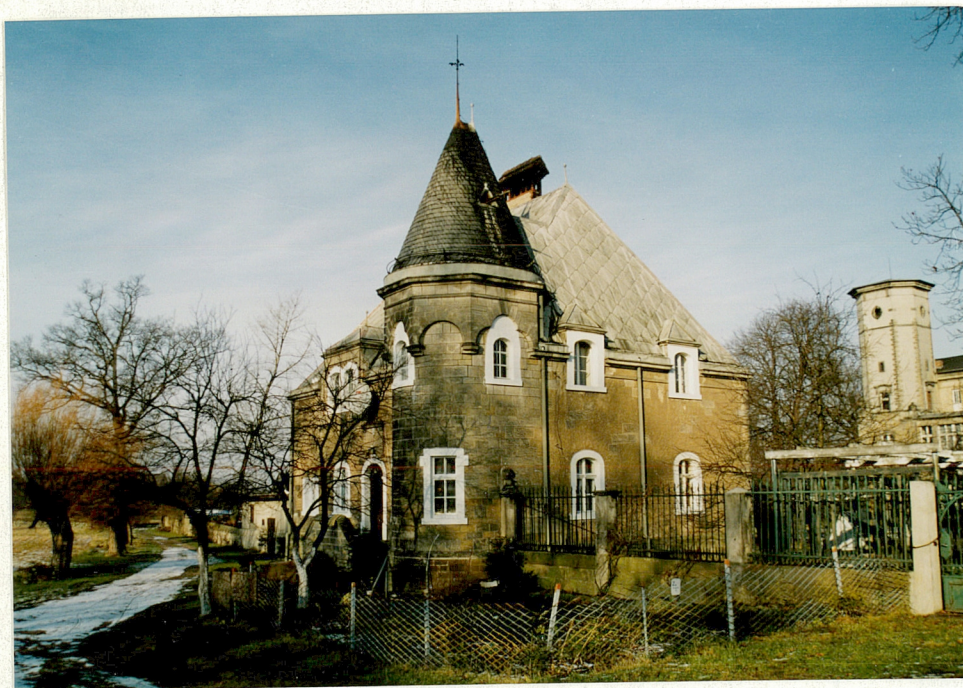
1. Widok budynku od pd.wsch.
2. Fasada - elewacja pd.
3. Elewacja pn.
4. Elewacja zach. - widok od pd.zach.
5. Elewacja wsch.
6. Stolarka drzwi w fasadzie.

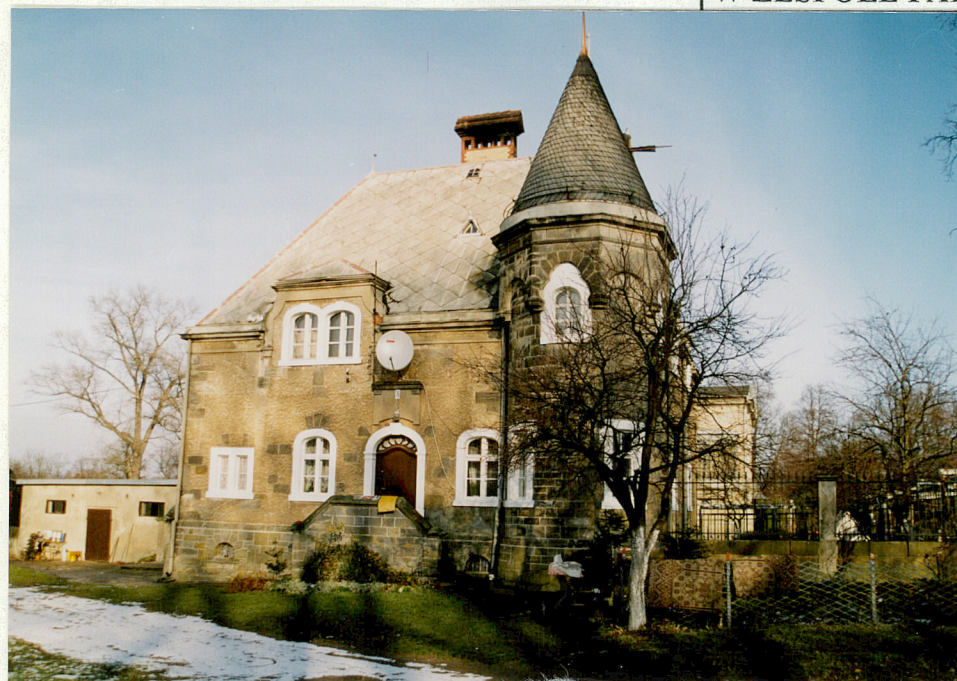
2

Fasada: elewacja pd. jednokondygnacyjna, z wieżą we wsch. narożniku. Przesunięta na wsch. od osi ściany, arkadowe wejście poprzedzone jest wysokimi schodami o dwóch przeciwległych biegach, osłoniętymi murowaną, pełną balustradą. Nad drzwiami - prostokątna tablica inskrypcyjna bez napisu., zwieńczona gzymsem odcinkowym. Po bokach drzwi - dwa duże okna zamknięte łukiem koszowym; w zach. partii ściany - prostokątne biforium. Dwuosiowa facjata przesunięta na wsch. - prostokątna, o ściętych górnych narożach, konturowana taśmowym, kamiennym gzymsem, wspartym na kamiennych konsolkach.; przepruta parą okien zamkniętych łukiem koszowym.

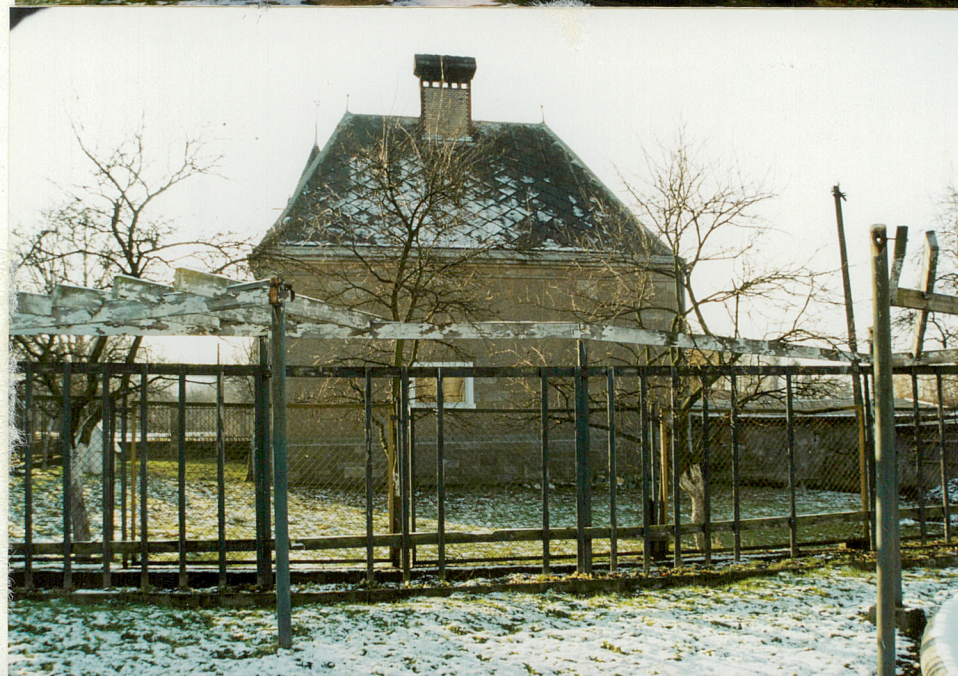
3

Elewacja pn. pierwotnie ślepa, obecnie wybito otwór okienny w kształcie leżącego prostokąta - pośrodku ściany.

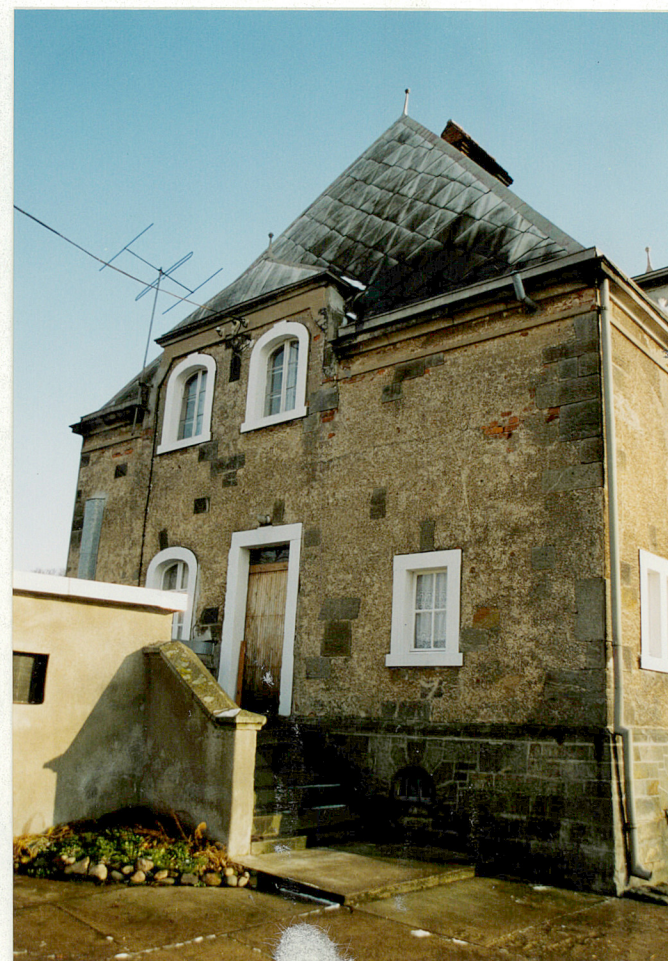
4

Elewacja zach., poprzedzona jednobiegowymi schodami osłoniętymi pełnym murem, trójosiowa, niesymetryczna: prostokątne drzwi flankowane są oknem prostokątnym - pd. i oknem zamkniętym łukiem koszowym - pn. W partii poddasza - dwuosiowa facjata opracowana jak w fasadzie.

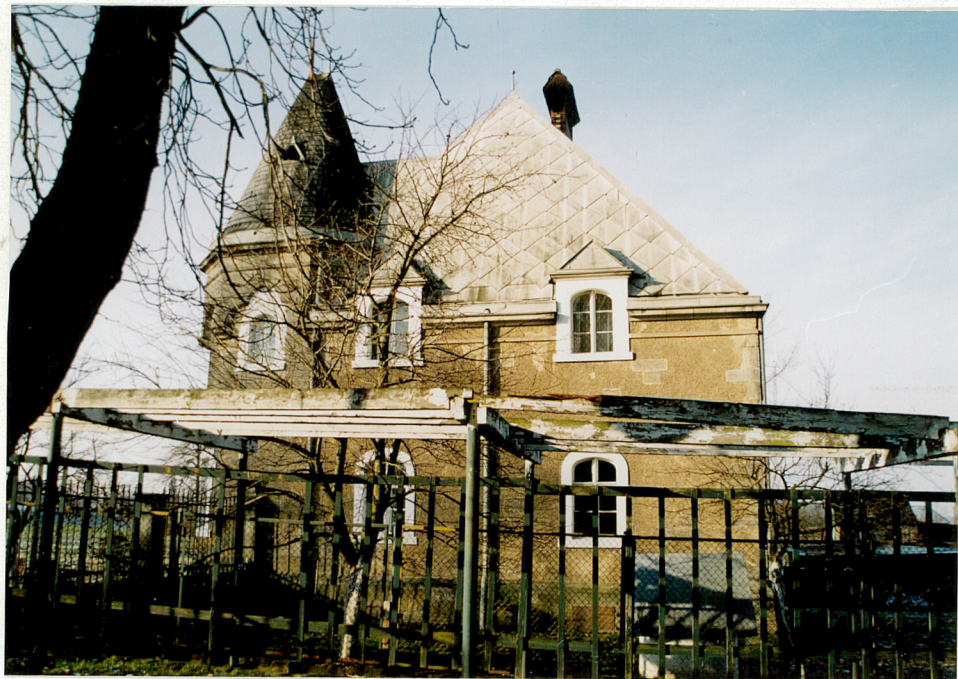
5

Elewacja wsch. dwuosiowa - okna zamknięte łukiem koszowym. Dwie kamienne facjatki - przeprute oknem o łuku koszowym - rozmieszczone w osiach okien ściany.

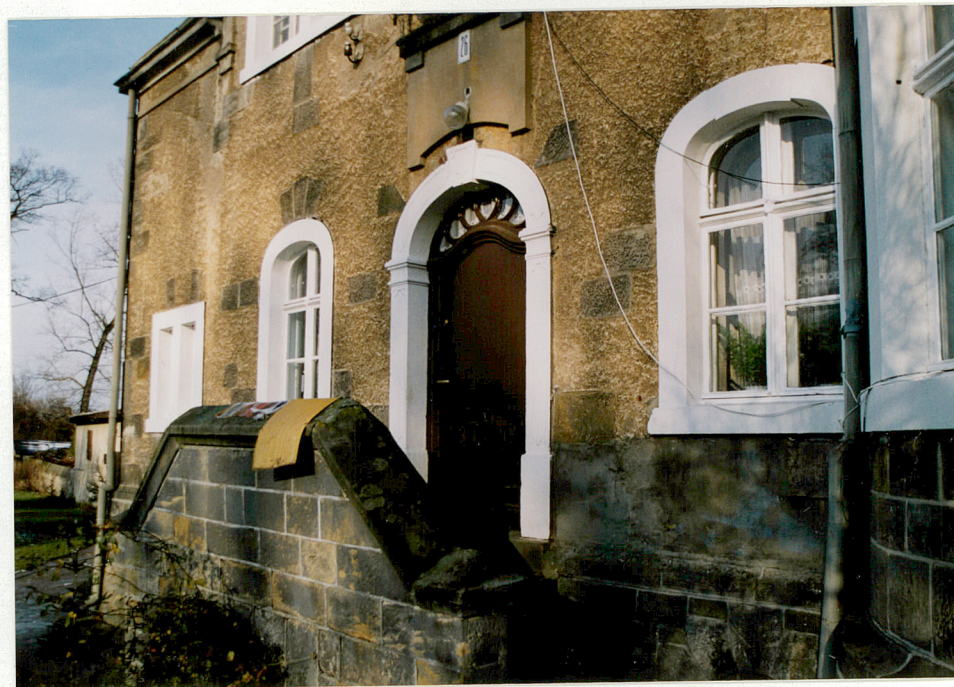
6

**Drzwi** główne zewnętrzne: jednoskrzydłowe, płycinowo-ramowe, wykrojone w łuk wklęsło-wypukły, z dekoracyjnymi płycinami w dolnej części; ościeżnica profilowana; przeszklone nadświetle dopełniające łuk drzwi do koszowego wykroju portalu, z dekoracyjnym układem giętych szczeblinek. Boczne - współczesne. Drzwi wewnętrzne, jednoskrzydłowe, płycinowo - ramowe.
