# KARTA EWIDENCYJNA ZABYTKU NIERUCHOMEGO WPISANEGO DO REJESTRU ZABYTKÓW

DWORZEC ŚLĄSKIEJ KOLEI GÓRSKIEJ

LUBAWKA 11780

ul. Dworcowa  
58-420 Lubawka

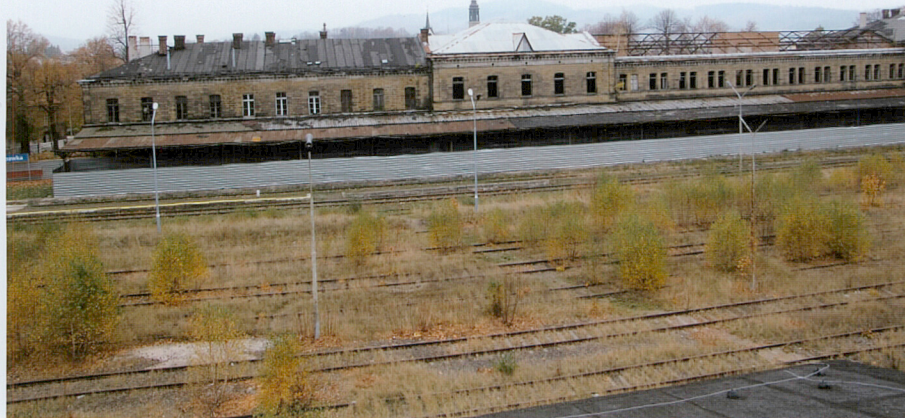
1. Dworzec w Lubawce – widok od pd-wsch., z torów.
2. Druga kondygnacja elewacji wsch. – fragment
3. Fragment elewacji frontowej zach., widok w kierunku pd.
4. Widok dworca od pd.-zach.
5. Elewacja zach. części pd. i ryzalitu pd.
6. Ryzalit pd.
7. Elewacja zach. korpusu i trzonu pn.
8. Dolne partie elewacji pn.
9. Górne partie elewacji pn
10. Fragment przyziemia elewacji wsch. korpusu.
11. Sień główna.
12. Hol główny dworca.
13. Widok z holu głównego ku pn. – korytarz korpusu.
14. Klatka schodowa w pd części mieszkalnej dworca.
15. Klatka schodowa korpusu.
16. Pokój mieszkalny.
17. Jedno z wyjść na perony .
18. Drzwi między klatką schodową i mieszkaniem.
19. Pomieszczenia piwnicy.
20. Strych i fragment więźby dachowej.
21. Dworzec, fot. archiwalna z ok. 1910-15 r. [za.: [www.dolny-slask.org.pl](http://www.dolny-slask.org.pl)].
