KARTA EWIDENCYJNA ZABYTEKÓW  
ARCHITEKTURY I BUDOWNICTWA

Nr 5444

KOŚCIÓŁ KATOLICKI PARAFIALNY PW.  
ŚŚ. PIOTRA I PAWŁA

SUŁÓW

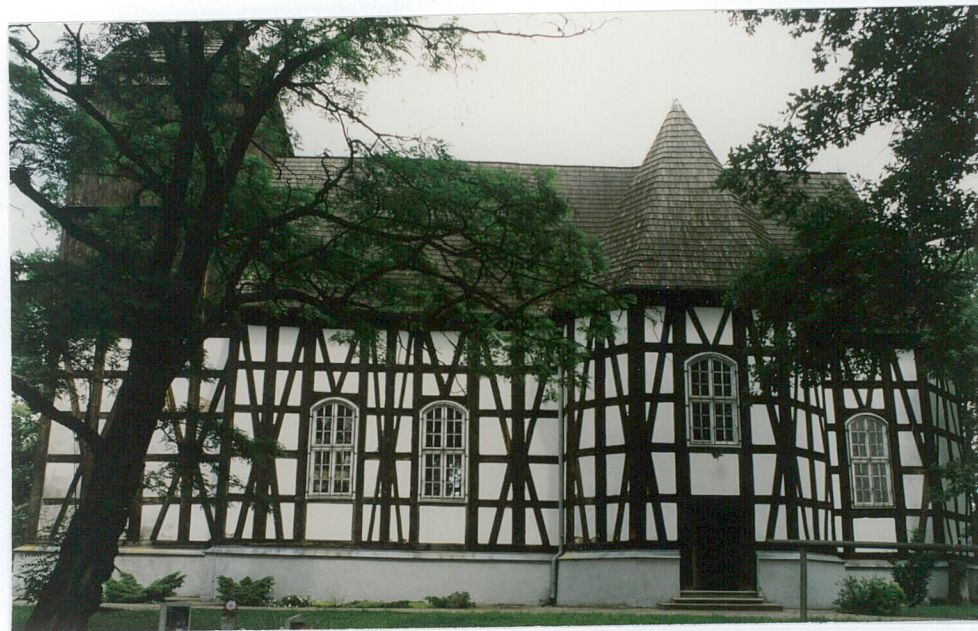
2.

**Elewacja pd.** – elewacja na wysokiej, gładko tynkowanej podmurówce; 4-osiowa, rozczłonkowana trójbocznie zamkniętym, jednoosiowym ramieniem transeptu; transept 2-kondygnacyjny, z osiowym otworem wejściowym; otwory okienne ujednolicone, nieco smuklejsze w ścianach korpusu; ściany w konstrukcji ryglowej, z wyeksponowanym układem ciemnych belek drewnianych, odcinających się od gładko tynkowanego jasnego tła fach; ściany wieży, u dołu nawiązujące do ścian korpusu, w górnych kondygnacjach oszalowane deskami;

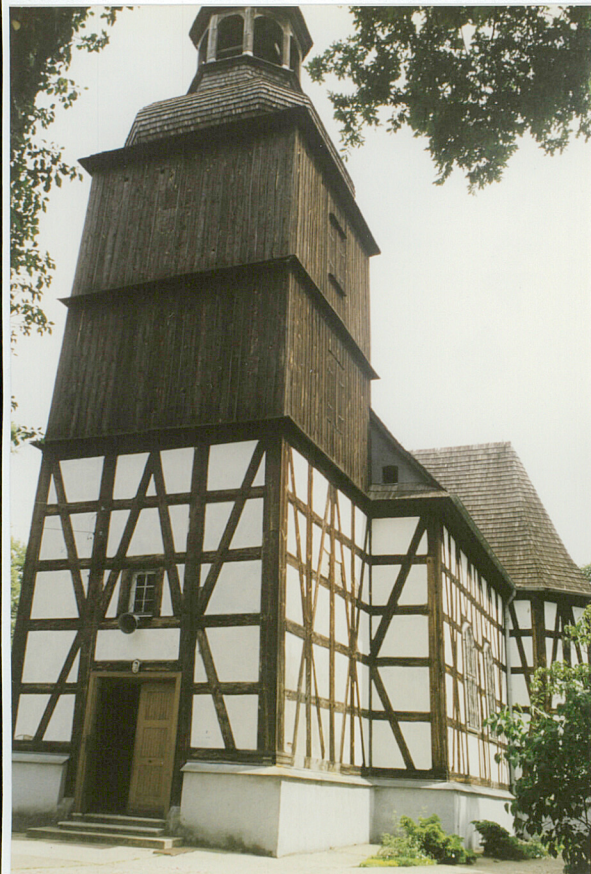
3.

**Elewacja zach. – fasada** – zdominowana przez mocno wyładowaną środkową jednoosiową wieżę; wieża, podobnie jak korpus kościoła na wysokiej tynkowanej podmurówce, w konstrukcji drewnianej, w dolnych kondygnacjach ściany ryglowe z tynkowanym wypełnieniem ceglanym; w dwóch górnych kondygnacjach – oszalowane w pionie deskami; na osi środkowej wieży główne wejście do kościoła, poprzedzone schodkami, nad nim małe okienko; wyższe kondygnacje wieży oddzielone drewnianymi wyładowanymi gzymsami, podmurówka oddzielona gzymsem z obdaszkiem;

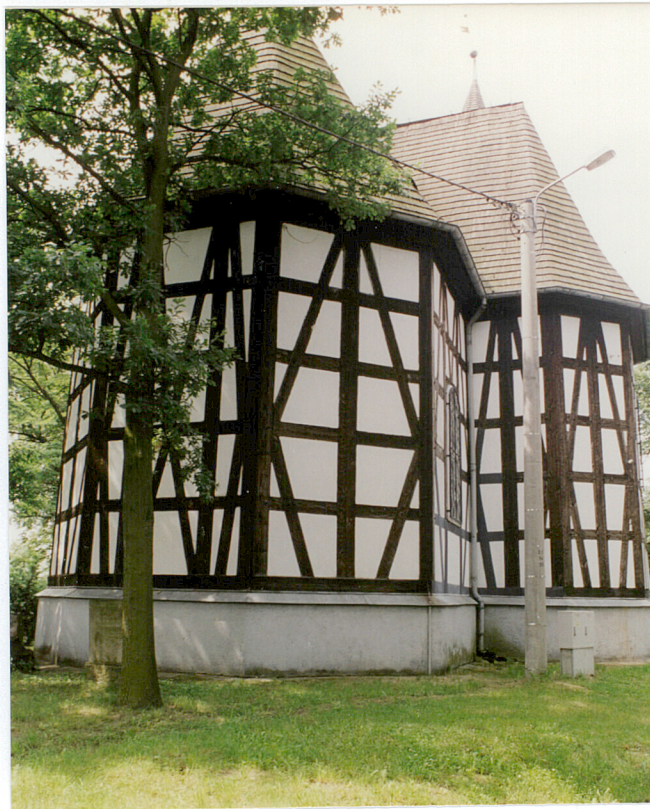
7.

**Elewacja wsch.** – 3-dzielna, ze środkowym trójbocznie zamkniętym prezbiterium o ślepych ścianach i widocznymi w głębi, symetrycznymi, także trójbocznie zamkniętymi ramionami transeptu; całość, podobnie jak reszta kościoła, na tynkowanej podmurówce, oddzielonej gzymsem z obdaszkiem; ściany w konstrukcji ryglowej, z wyeksponowanym dekoracyjnym rysunkiem ciemnych belek konstrukcyjnych, kontrastującym z jasnym tłem, gładko tynkowanych fach.

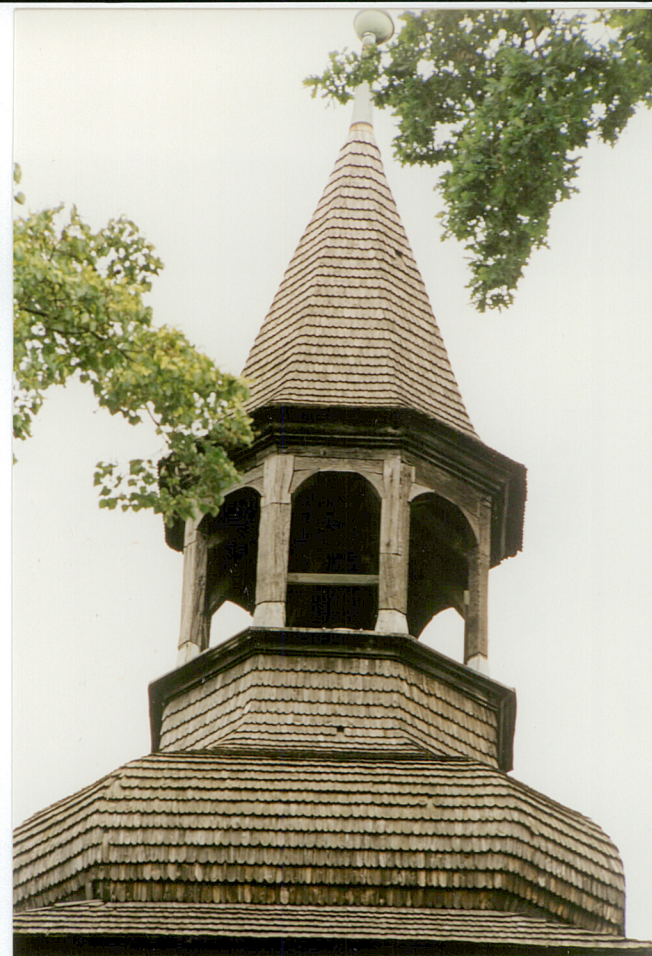
8.

**BRYŁA.** Budowla jednokondygnacyjna, na wysokiej podmurówce. Nawa połączona z tej samej wysokości i szerokości prezbiterium o trójbocznym zamknięciu. Obie części nakryte wspólnym dachem 2-spadowym, przechodzącym w zamknięciu prezbiterium w wielopołaciowy. Do elewacji bocznych kościoła przylegają trójbocznie zamknięte ramiona transeptu, o wysokości równej wysokości korpusu. Nakrywają je dachy trójpłaciowe. Od zach. bryła zdominowana krępą 4-boczną, 4-kondygnacyjną wieżą, nakrytą hełmem z latarnią i iglicą, zakończoną kulą i chorągiewką wiatrową.

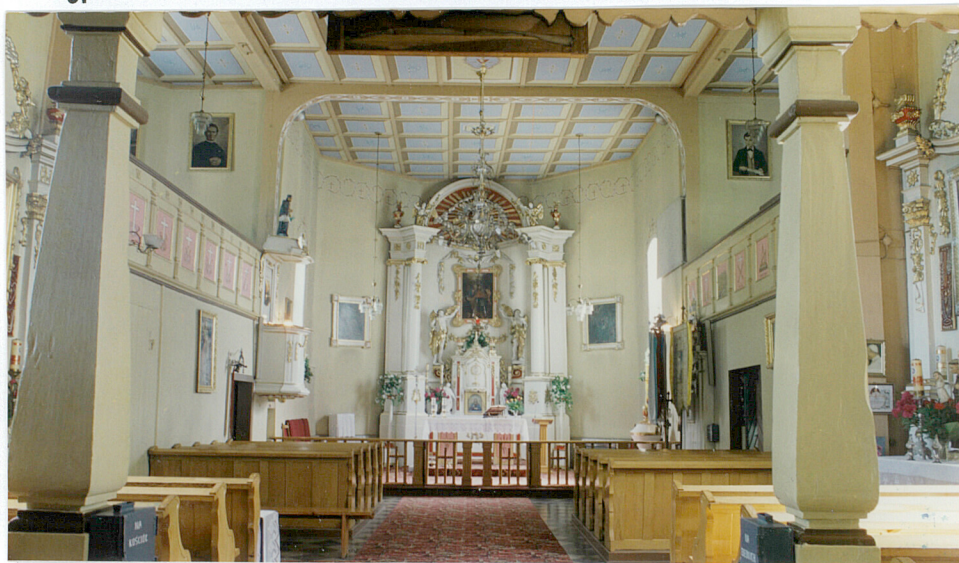
9.

**WNĘTRZE.** Jednonawowy kościół, z trójbocznie zamkniętym prezbiterium, równym nawie szerokością i wysokością, wyodrębnionym podciągami w partii stropu. Po obu stronach nawy dwie przybudówki, występujące z bryły w formie 3-bocznie zamkniętych ramion transeptu, we wnętrzu, w przyziemiu, wyodrębnione z nawy ścianami, lekko wstępujące w jej przestrzeń, zajęte przez pomieszczenia pomocnicze: pd. kruchtę i pn. zakrystię. W 2-giej kond. ramion transeptu głębokie empory boczne, powiększające przestrzeń nawy. W zach. część nawy wbudowana empora muzyczna, wsparta na dwóch drewnianych słupów. Od zach. nawa poprzedzona obszerną kruchtą zach. umiejscowioną w przyziemiu wieży.

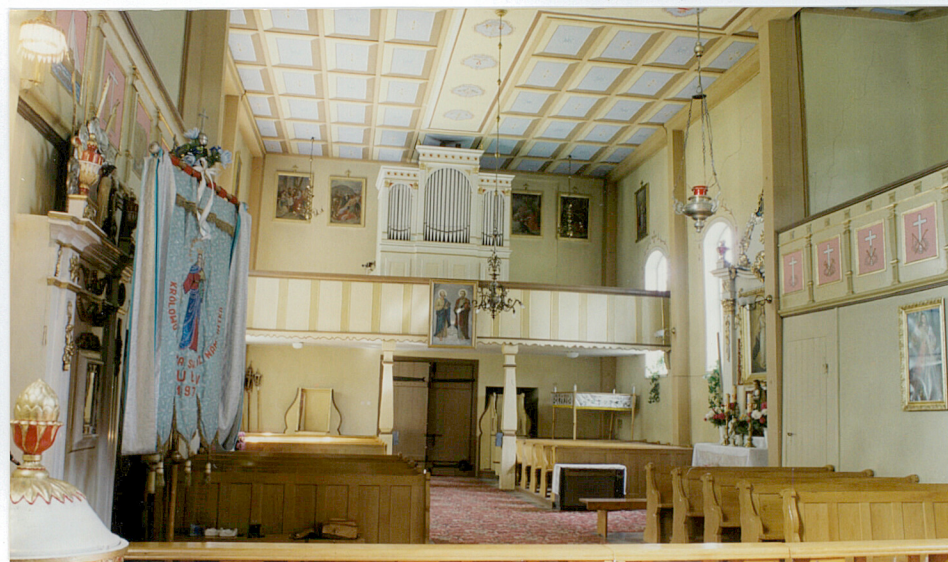
10.

**RZUT.** Budowla orientowana, założona na symetrycznym rzucie krzyża łacińskiego, z prostokątnym, zamkniętym trójbocznie prezbiterium i takimi samymi ramionami transeptu. Nawa prostokątna, z wbudowaną od zach., prostokątną emporą muzyczną, wspartą na dwóch słupach. Od zach. przylega do nawy duża kwadratowa wieża, z osiowym wejściem, akcentująca oś symetrii kościoła.

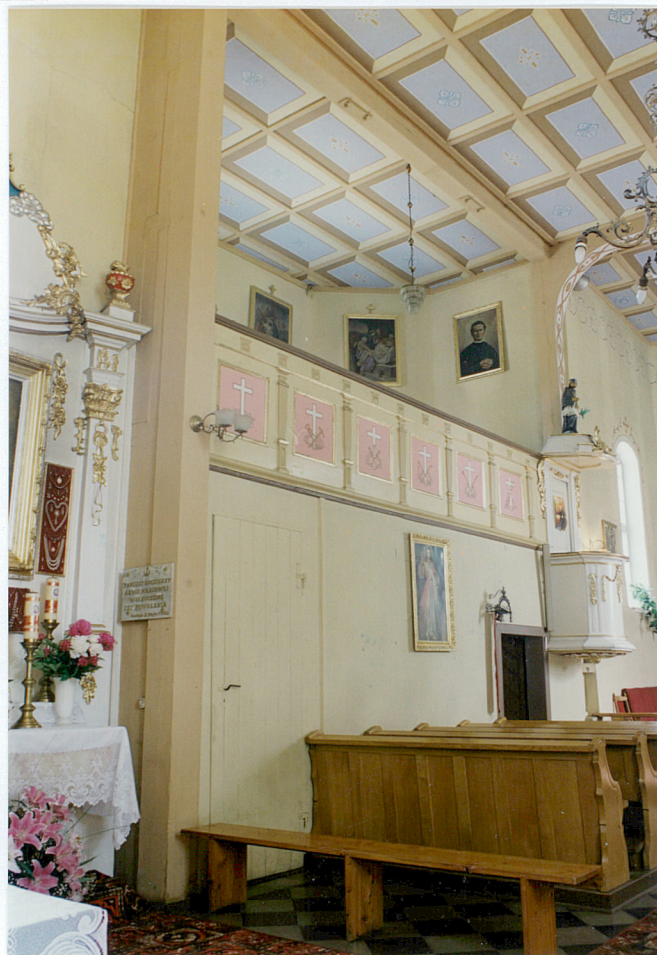
11.

Schody wewnętrzne. Schody, wiodące na emporę muzyczną usytuowane przy ścianie pn. kruchtach zach. – drewniane, jednobiegowe proste, policzkowe, ograniczone drewnianą poręczą na słupkach, z balustradą z prostych szczebelków. Obie empory boczne dostępne przez schody w osobnych drewnianych klatkach schodowych; klatka pd. wyodrębniona w przestrzeni kruchtach pd., schody drewniane, wąskie wachlarzowe, z poręczą przy ścianie; klatka

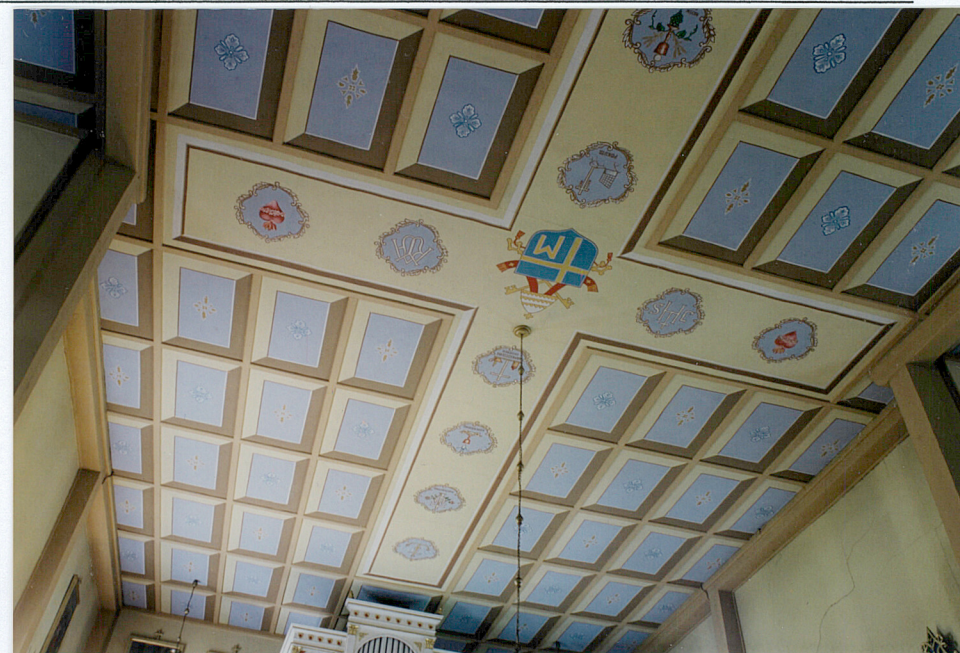
12.

**Sklepienia i stropy.** Wszystkie pomieszczenia kościoła nakryte drewnianymi stropami belkowymi. W nawie, prezbiterium i emporach jednolity strop z podsufitką, podwieszony do więźby dachowej; w kruchtach i zakrystii stropy nagie. Stropy wszystkich wymienionych pomieszczeń pokryte dekoracyjną współczesną polichromią, imitującą kasetony. Strop krucht zach. i nagie stropy kolejnych kondygnacji wieży wsparte na drewnianych podciągach z zastrzałami.

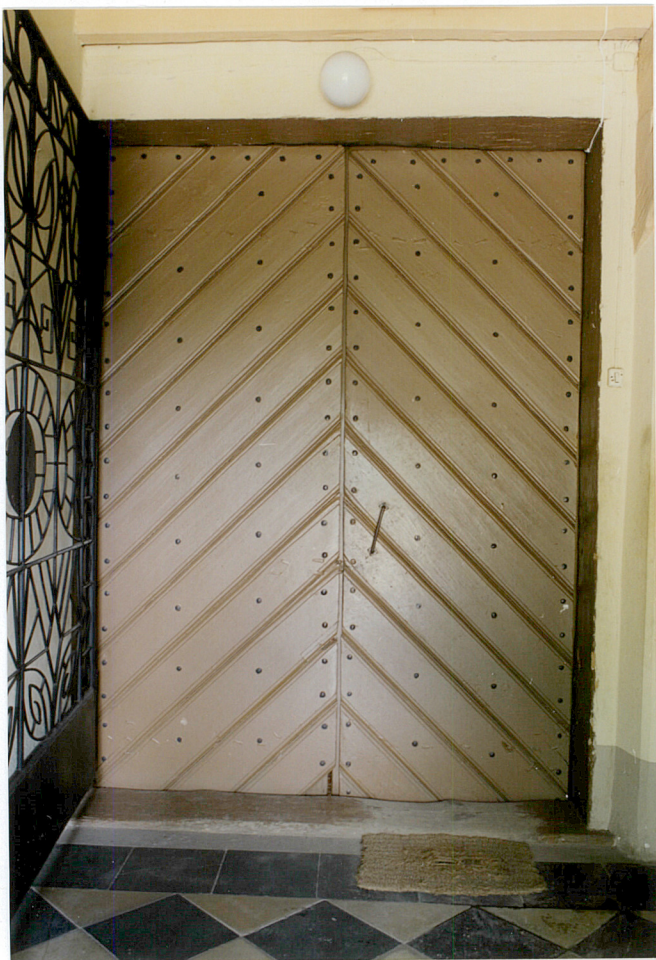
14.

**Otwory drzwiowe wewnętrzne.** Nawa skomunikowana z kruchtą zach. osiowym dużym otworem drzwiowym w kształcie prostokąta stojącego; otwór przesłonięty 2-skrzydłowymi drzwiami na zawiasach pasowych, drewnianymi, zbitymi z desek na listwach, zewnętrzna strona skrzydeł drzwiowych opierana ukośnie deskami nabijanymi ćwiekami i tworzącymi wzór „w jodełkę”; otwór zabezpiecza dodatkowo współczesna 2-skrzydłowa krata.. Podobne, jednoskrzydłowe drzwi w mniejszych, prostokątnych otworach, łączących nawę z kruchtą pd. oraz zakrystią pn.; drzwi kruchty na zawiasach pionowych; na drzwiach zakrystii nakładany barokowy zamek
