KARTA EWIDENCYJNA ZABYTEKÓW
ARCHITEKTURY I BUDOWNICTWA

**KOŚCIÓŁ EWANGELICKI PARAFIALNY, OB. KATOLICKI
FILIALNY PW. MB CZESTOCHOWSKIEJ**

1765-66 r; 1846 r;
rekonstr. 1934, 1965, 1975-78

SUŁÓW

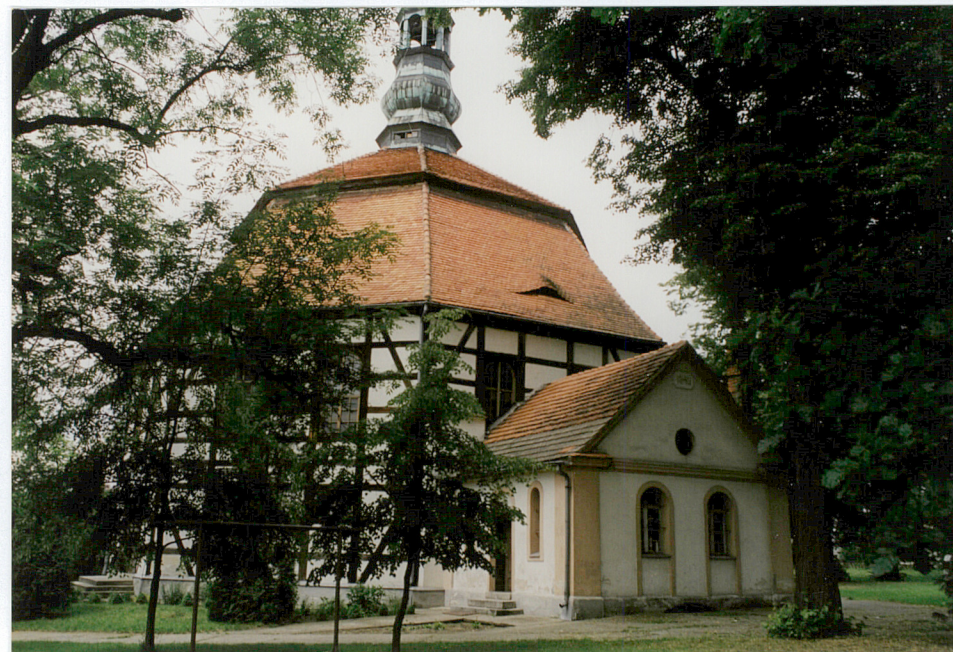
1. Widok Kościoła od pd.
2. Widok Kościoła pd.-wsch.
3. Zakrystia i korpus Kościoła od pn.-wsch.
4. Widok Kościoła od zach.
5. Zakrystia od pd.-wsch.
6. Wejście pd.
7. Hełm sygnaturki.
8. Wnętrze – widok ku prezbiterium.
9. Wnętrze – widok ku emporze muzycznej.
10. Część pn. wnętrza Kościoła.
11. Pozorna kopuła nad częścią centralną korpusu.

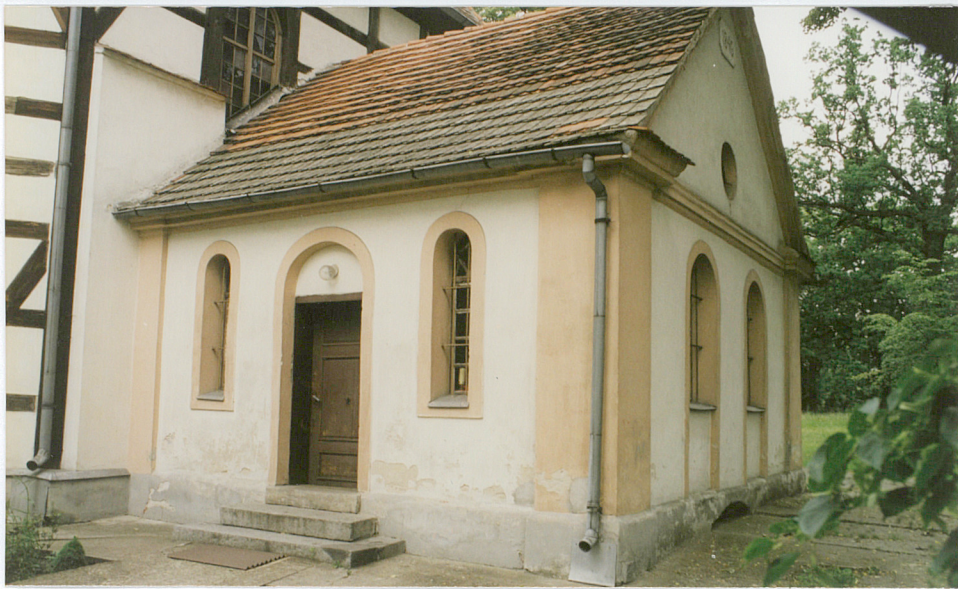
5.

Elewacje zakrystii – elewacje zakrystii jednokondygnacyjne, na niskim cokole o zmiennej wysokości; murowane i gładko tynkowane, zdobione skromnym detałem w postaci, ujmujących je pilastrów, o szerokich trzonach oraz opaskowych obramień otworów; otwory ujednolicone w kształtach, przepływają ściany regularnym rytmem, stanowiąc główny element artykulacyjny; *elewacja pd.* 3-osiowa, ze środkowym wejściem, poprzedzonym 3-ma stopniami i smukłymi otworami z jednoskrzydłowymi oknami; *elewacja wsch.* 2-osiowa, z szerszymi oknami 2-skrzydłowymi, zwieńczona trójkątnym szczytem z małym okulem i tynkową płyciną w której data budowy (1846) na osi środkowej; *elewacja pn.* jednoosiowa, na osi symetrii płytka blenda ujęta w obramienie opaskowe, pozostała po zamurowanym otworze wejściowym; elewacje zwieńczone profilowanym gzymsem, gierowanym i zwieńczonym obdaszkami nad pilastrami w elewacji wsch..

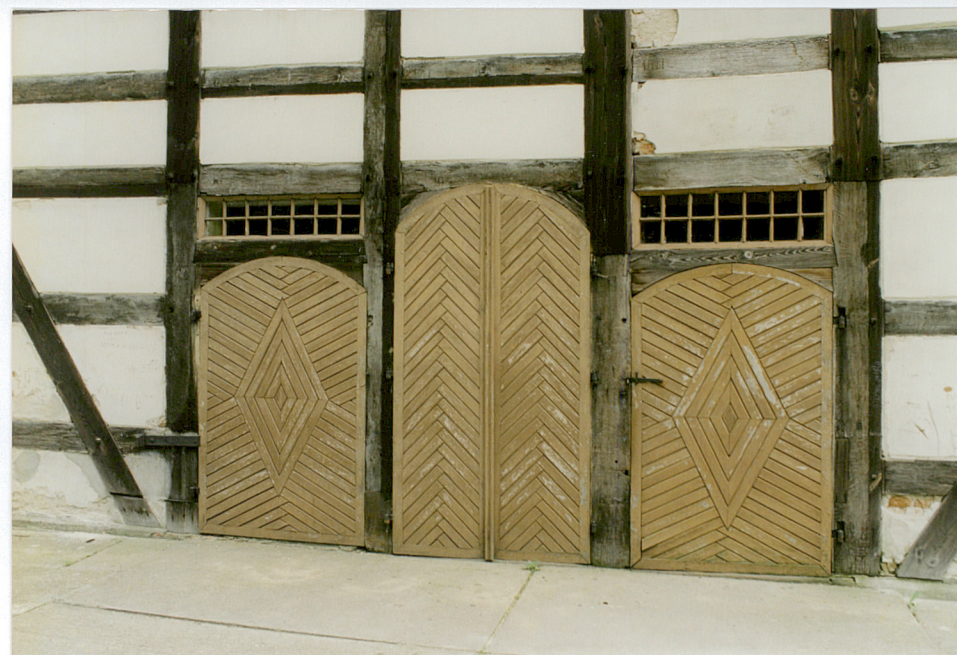
6.

Otwory drzwiowe zewnętrzne. Wnętrze kościoła dostępne bezpośrednio od strony zach.; otwór w kształcie dużego prostokąta stojącego z 2-skrzydłowymi współczesnymi drzwiami ramowo-płycinowymi. Wejścia boczne, pn. i pd., poprzedzają wewnętrzne kruchty; w elewacjach zewnętrznych kościoła stanowią one symetryczne układy trojga drzwi, z których drzwi wsch. imitują tylko istnienie rzeczywistych otworów drzwiowych; kształt drzwi odpowiada kształtowi otworów: prostokąty stojące, środkowe smuklejsze, 2-skrzydłowe, boczne niższe z nadświetlami, jednoskrzydłowe; wszystkie zamknięte odcinkowo, zbite z desek na listwach, z zewnątrz opierane listwami w dekoracyjnym układzie. Otwór drzwiowy zakrystii umieszczony na osi środkowej elewacji pd. (w przeciwległej elewacji blenda po takim samym otworze); kształt prostokąta stojącego ze zblendowanym półkolistym nadświetlem, ujętego w opaskowe obramienie tynkowe; drzwi jednoskrzydłowe ramowo-płycinowe.

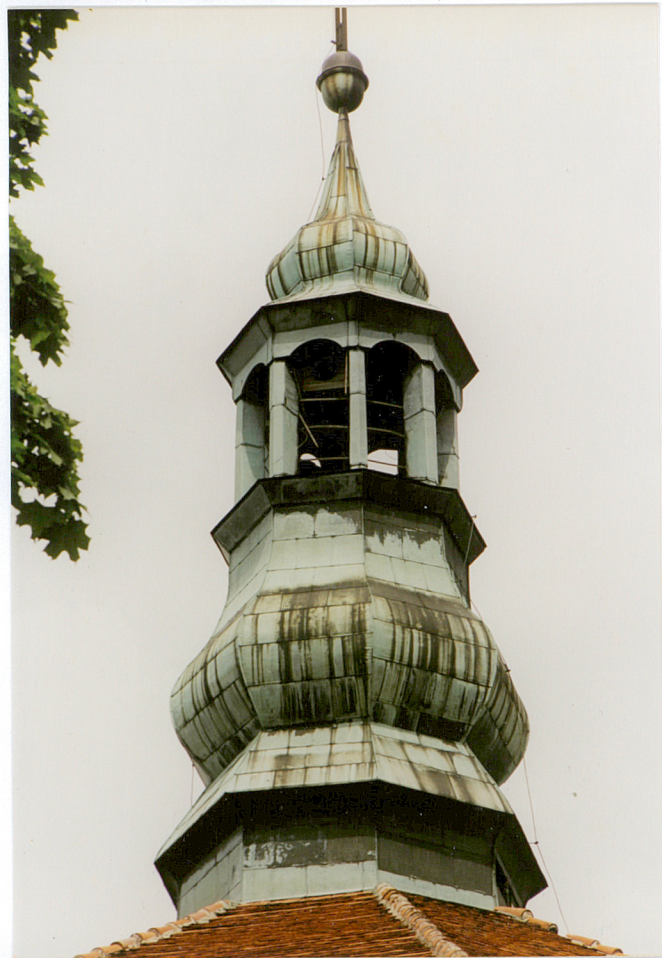
7.

BRYŁA. Budowla centralna, 8-boczna, trzykondygnacyjna, nakryta wielospadowym dachem mansardowym z powiekami w dolnych połaciach. W wierzchołku dachu niska sygnaturka nakryta cebulastym hełmem z latarnią oraz kulą i krzyżem w zwieńczeniu. Ścisłą symetrię bryły niweczy jednokondygnacyjna wtórna przybudówka wsch., mieszcząca zakrystię. Nakrywa ją daszek 2-spadowy; pod zakrystią niedostępna krypta.

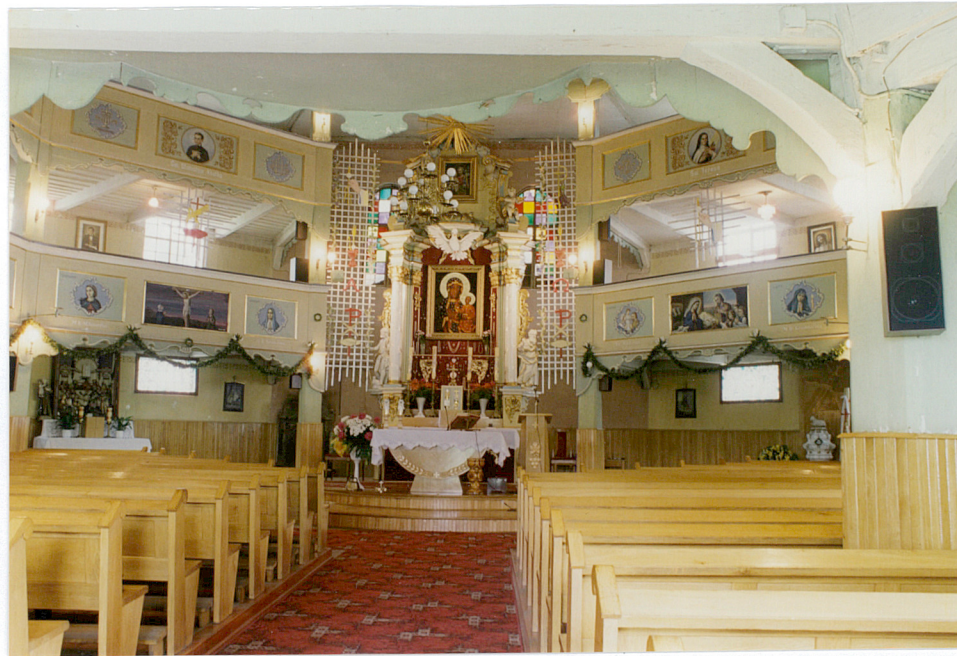
8.

WNĘTRZE. Obszerne, centralne, 8-boczne wnętrze nakrywa potężna 8-boczna kopuła. Wokół wbudowane dwie kondygnacje głębokich prostych empor ze stropami, wspartych na drewnianych słupach. Oś wsch.-zach. akcentowana jest tradycyjnym układem: ołtarz główny – prospekt organowy. Emporę organową wyróżnia lekko wypukły rzut. Przedłużeniem kościoła ku wsch. jest dobudowana wtórnie, niska zakrystia wsch., połączona drzwiami z obejściem za ołtarzem głównym.

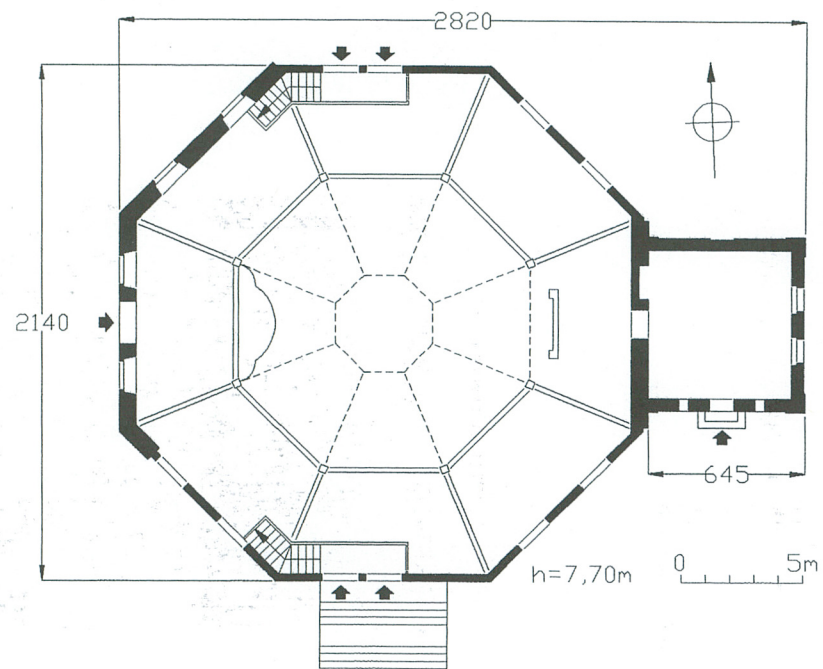
skala 1: 300

RZUT. Budowla orientowana, z centralnym korpusem założonym na rzucie oktagonu. Oś podłużną kościoła akcentuje, wtórnie dobudowana, prostokątna zakrystia wsch. Wnętrze ściśle symetryczne, z wbudowanymi wokół głębokimi emporami na słupach i identycznymi wewnętrznymi kruchtami bocznymi z klatkami schodowymi na emporę. Nad centralną częścią korpusu 8-boczna pozorna kopuła; nad emporami stropy.
