OŚRODEK DOKUMENTACJI  
ZABYTEKÓW W WARSZAWIE  
KARTA EWIDENCYJNA ZABYTEKÓW  
ARCHITEKTURY I BUDOWNICTWA

WNIEROWIEC  
KOŚCIÓŁ PARAFIALNY p.w. Panny Marii

XIII, XV, XIX w.

LWÓWEK ŚLĄSKI

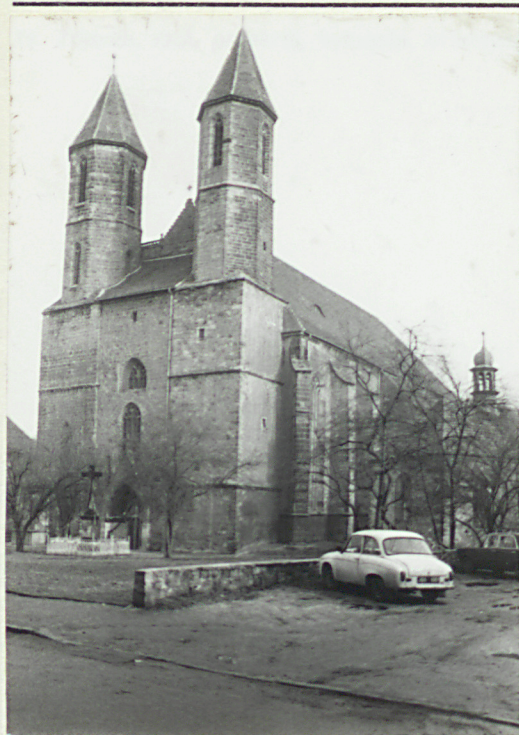
a

LWÓWEK. KOŚCIÓŁ PARAFIALNY PW. WNIEROWIEC NMP.  
RZUT PRZYZIEMIA  
SKALA 1:800
